**Έκθεση Διερεύνησης Ατυχήματος  
Ελικοπτέρου N992AK  
στην περιοχή Λιτόχωρου  
την 6<sup>η</sup> Φεβρουαρίου 2009**

**ΑΡ. ΕΚΘΕΣΗΣ: Ε02 / 2012**

**ΕΠΙΤΡΟΠΗ ΔΙΕΡΕΥΝΗΣΗΣ ΑΤΥΧΗΜΑΤΩΝ ΚΑΙ  
ΑΣΦΑΛΕΙΑΣ ΠΤΗΣΕΩΝ  
(ΕΔΑΑΠ)**

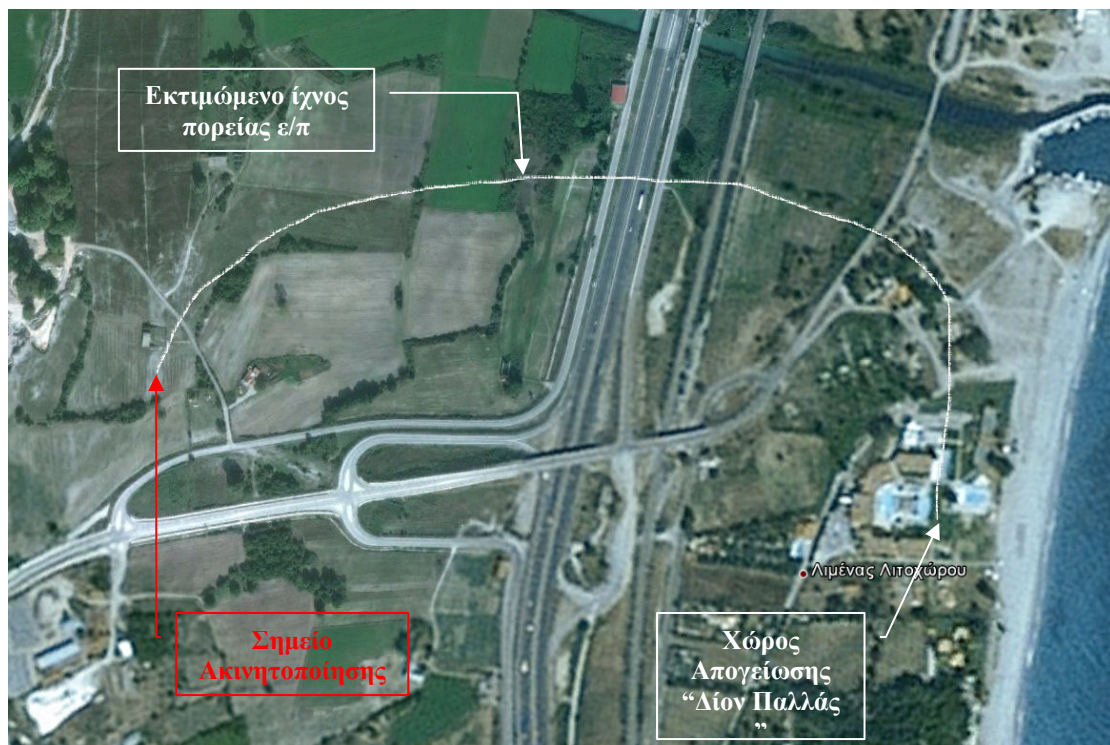
Εικόνα 1

Απογειώθηκε από το «Δίον Παλλάς» με πορεία αρχικά βόρεια, στη συνέχεια δυτική και τέλος προσέγγισε τον χώρο προσγείωσης με πορεία νοτιοδυτική (Εικ. 1).

Ο χώρος προσγείωσης όπου έλαβε χώρα το ατύχημα απείχε περίπου 1 nm από το ξενοδοχείο “Δίον Παλλάς”, χώρος της αρχικής προσγείωσης του ε/π. Παρόλο που ο χειριστής γνώριζε ότι η διεύθυνση του ανέμου ήταν από ΒΑ, προσέγγισε με πορεία Νοτιοδυτική περί τις 220°, χωρίς καμία διερευνητική διέλευση και συνέχισε κατ’ ευθεία για προσγείωση, έχοντας τον άνεμο από 100° - 150° (δηλ. πίσω και αριστερά) σε σχέση με την πορεία του ε/π.

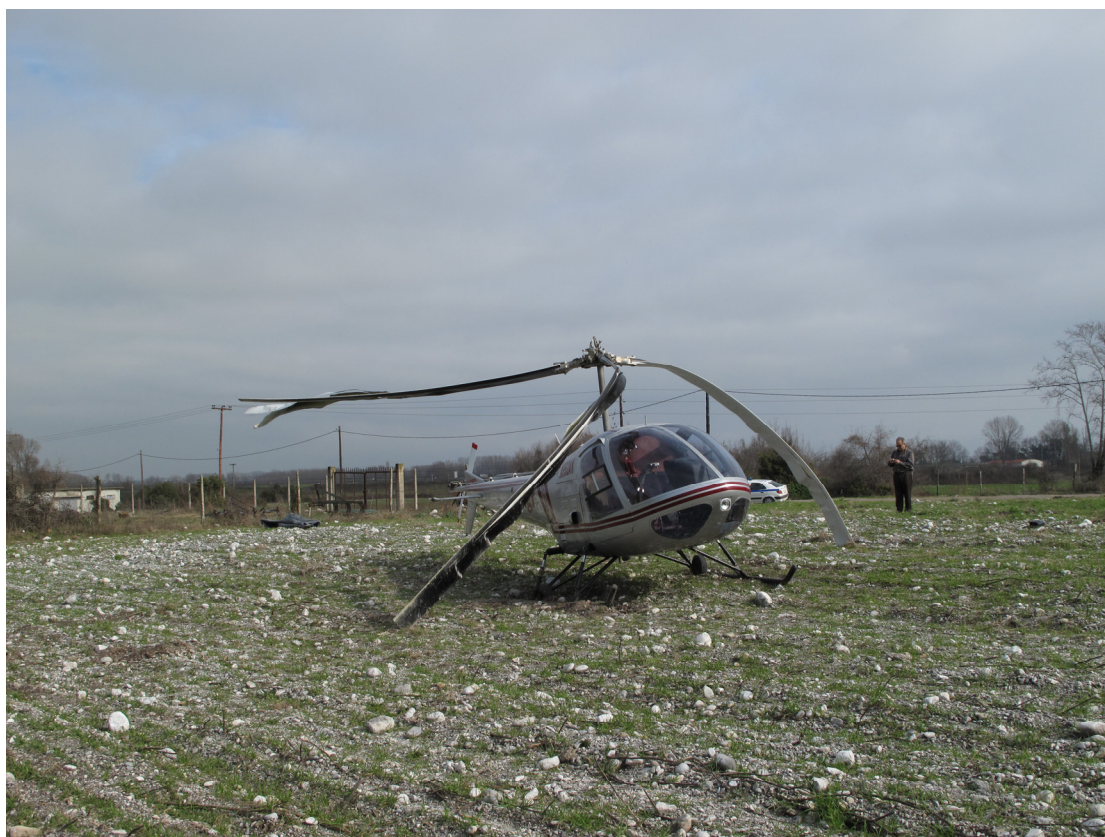
Φωτ. 1

Το ε/π βύθισε και κτύπησε στο έδαφος με το δεξιό πέδιλο, κατόπιν έκλινε προς τα δεξιά και προσκρούοντας τα περύγια του κύριου στροφείου του στο έδαφος ακινητοποιήθηκε με την δεξιά πλευρά του θαλάμου του να είναι σε επαφή με το έδαφος και τον διαμήκη άξονα με διεύθυνση περίπου 180°. (Φωτ. 1)

- Ολική καταστροφή και των τριών πτερύγων του κύριου στροφείου.
- Στρέβλωση του ομφαλού του κύριου στροφείου (Main Rotor Hub).
- Πιθανή απαίτηση γενικής επισκευής του κιβωτίου μετάδοσης κίνησης (Transmission).
- Στο σκάφος δεν υπήρχαν κτυπήματα ή στρεβλώσεις.

Οι παραπάνω ενέργειες επιδείνωσαν την απώλεια στήριξης, με συνέπεια την κατακάθισή του στο έδαφος με ταυτόχρονη κλίση προς τα δεξιά. Ακολούθησε η πρόσκρουση των πτερύγων του κυρίου στροφείου και η επαφή της δεξιάς πλευράς του θαλάμου του ε/π με το έδαφος.
