Πόρισμα Ατυχήματος  
Ελικοπτέρου SX-HNB  
στην περιοχή Σφενδάλη, Αυλώνας  
22/04/2008

Αρ. Πορίσματος 05/2009

**ΠΟΡΙΣΜΑ ΑΤΥΧΗΜΑΤΟΣ  
ΕΛΙΚΟΠΤΕΡΟΥ SX-HNB  
ΣΤΗΝ ΠΕΡΙΟΧΗ ΣΦΕΝΔΑΛΗ, ΑΥΛΩΝΑΣ**

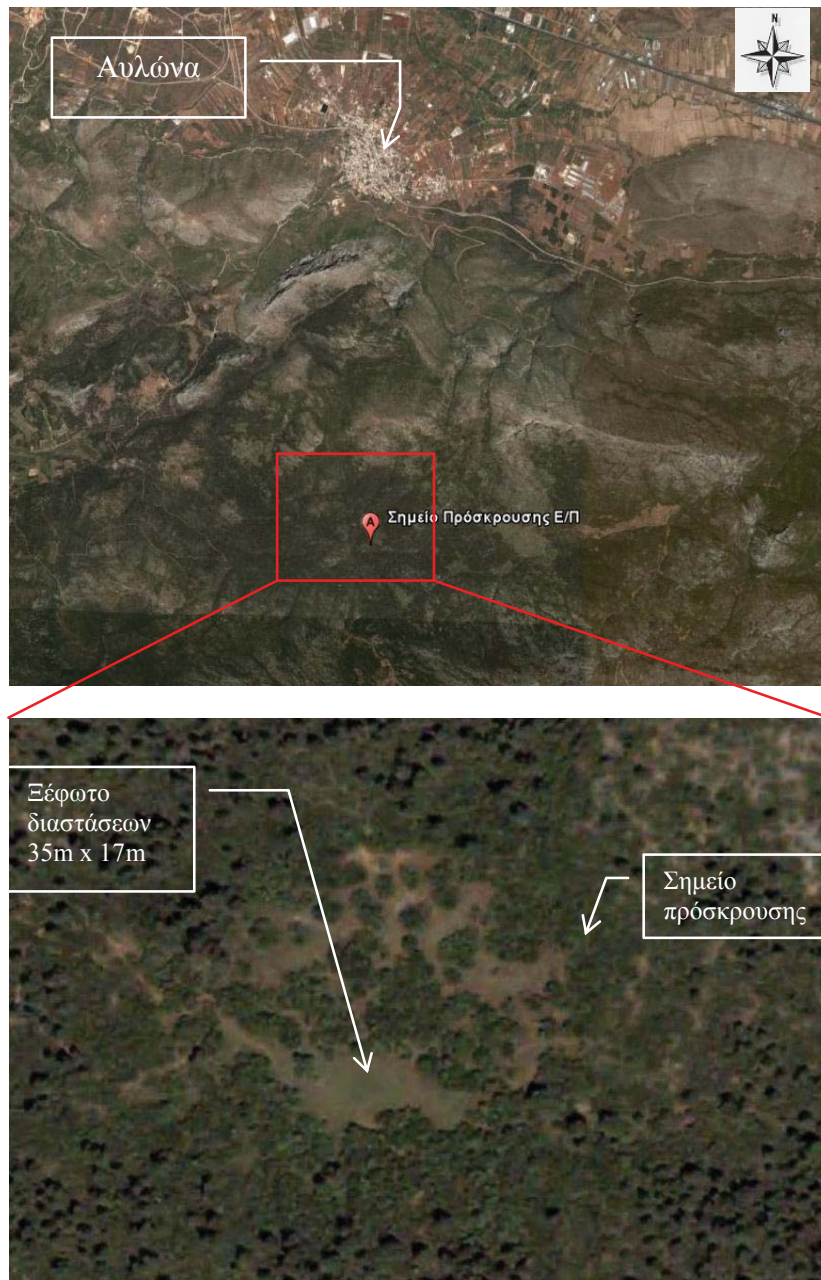
Επιστρέφοντας και ενώ συνεχίζονταν η ίδια τακτική εκπαίδευσης, αποφασίστηκε από τον εκπαιδευτή να γίνει διαδικασία αναγνώρισης περιορισμένου χώρου προσγείωσης (υψηλή – χαμηλή αναγνώριση, χωρίς προσγείωση), σε χώρο (ξέφωτο), διαστάσεων 35m x 17m, που περιβάλλετο από πυκνή βλάστηση. (Φωτ. 1)

Φωτ. 1 Χώρος Ατυχήματος

Ακολούθησε βίαιη πρόσκρουση του ε/π στο έδαφος, 90 m BA από το σημείο στόχο, σε περιοχή πυκνής βλάστησης και αμέσως μετά εκδηλώθηκε πυρκαγιά. Οι δύο χειριστές μετά τον πρώτο αιφνιδιασμό προσπάθησαν να αντιδράσουν διαφεύγοντας από τα συντρίμια του ε/π και την πυρκαγιά. Πρώτος αντέδρασε ο εκπαιδευτής, ο οποίος κάλεσε τον εκπαιδευόμενο να εγκαταλείψουν το θάλαμο του ε/π. Τα πολύ σοβαρά κατάγματα του δευτέρου στην σπονδυλική στήλη και στη λεκάνη, τον έκαναν να μην μπορεί να κινηθεί. Ο εκπαιδευτής παρά και τους δικούς του σοβαρούς τραυματισμούς τον απεγκλώβισε τραβώντας τον με τα χέρια του μέσα από το θάλαμο. Στη συνέχεια και οι δύο αδυνατώντας να στηριχθούν στα πόδια τους σερνόμενοι μέσα από πυκνή βλάστηση διένυσαν απόσταση περίπου 30 μέτρων μέχρι ένα κοντινό ξέφωτο ( Φωτ.1)

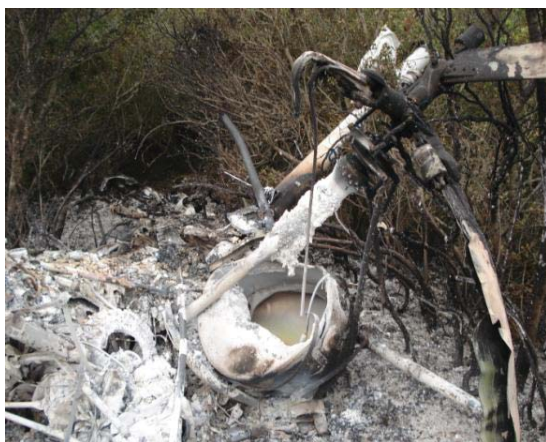
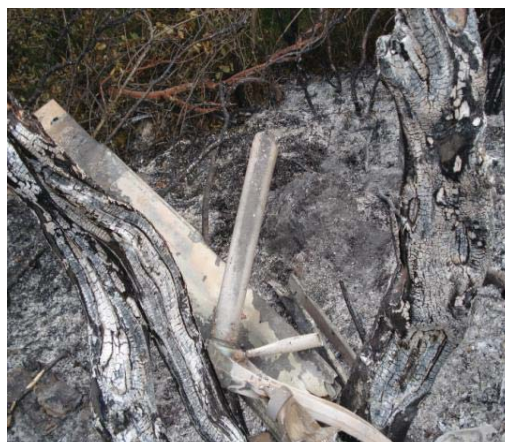
Από την αυτοψία στον τόπο του ατυχήματος διαπιστώθηκε ότι επήλθε ολοκληρωτική καταστροφή όλων των συγκροτημάτων Σκάφους και Κινητήρα. Η πυρκαγιά η οποία ακολούθησε ολοκλήρωσε την καταστροφή επιμέρους Δυναμικών συγκροτημάτων και μηχανισμών, σε σημείο που να είναι δύσκολη ακόμα και η αναγνώριση ορισμένων από αυτά (Φωτ. 2 & 3).

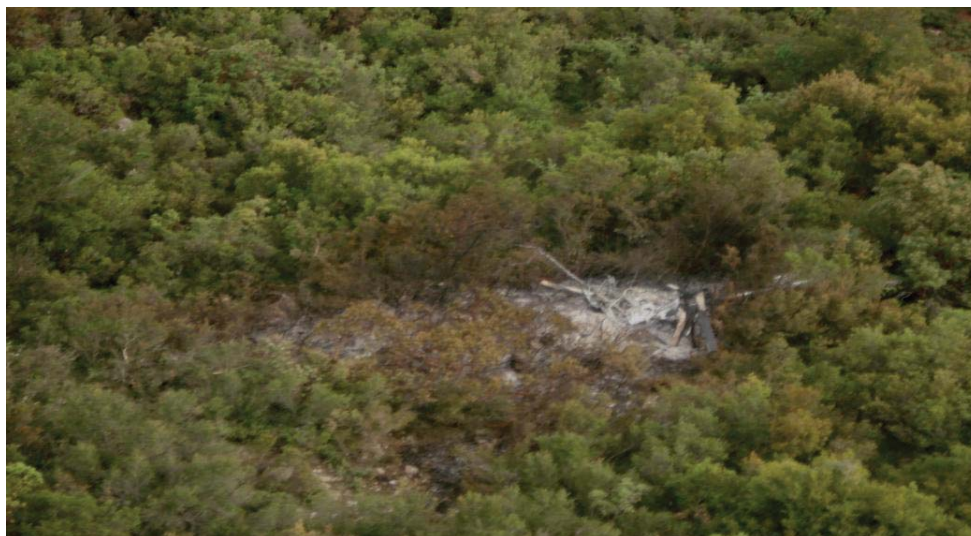
Προκλήθηκε μικρής έκτασης πυρκαγιά γύρω από τον χώρο της συντριβής του ε/π, η οποία δεν επεκτάθηκε στην γειτνιάζουσα δασική έκταση λόγω της σχετικής υγρασίας του εδάφους την συγκεκριμένη χρονική περίοδο (φωτογραφία 4).

Φωτ. 4 Χώρος Πρόσκρουσης
