**ΠΟΡΙΣΜΑ ΔΙΕΡΕΥΝΗΣΗΣ ΑΤΥΧΗΜΑΤΟΣ  
ΥΠΕΡΕΛΑΦΡΟΥ Α/ΦΟΥΣ ΟΚ - JG19  
ΣΤΗΝ ΠΕΡΙΟΧΗ ΤΗΣ ΚΩΠΑΪΔΑΣ  
ΤΗΝ 31<sup>Η</sup> ΜΑΪΟΥ 2009**

ΑΡ. ΠΟΡΙΣΜΑΤΟΣ 05/2010

**ΕΠΙΤΡΟΠΗ ΔΙΕΡΕΥΝΗΣΗΣ ΑΤΥΧΗΜΑΤΩΝ ΚΑΙ  
ΑΣΦΑΛΕΙΑΣ ΠΤΗΣΕΩΝ  
(ΕΔΑΑΠ)**

**Α/φους OK - JUG19 στην περιοχή της Κωπαΐδας**  
**την 31<sup>η</sup> Μαΐου 2009**

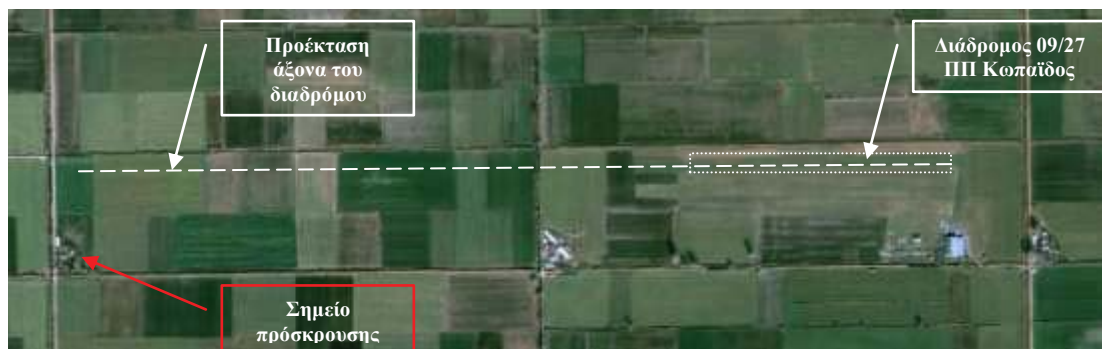
Φωτ. 1

Οι παρευρισκόμενοι οι οποίοι προσέτρεξαν προς το μέρος από όπου ακούσθηκε ο θόρυβος, βρήκαν το α/φ να έχει προσκρούσει με το ρύγχος στο έδαφος σε σημείο το οποίο απέχει 1300 m από το κατώφλι του διαδρόμου 09 και 130 m περίπου αριστερά από την προέκταση του άξονα του διαδρόμου (Φωτ. 1).
