**ΕΠΙΤΡΟΠΗ ΔΙΕΡΕΥΝΗΣΗΣ ΑΤΥΧΗΜΑΤΩΝ ΚΑΙ  
ΑΣΦΑΛΕΙΑΣ ΠΤΗΣΕΩΝ  
(ΕΔΑΑΠ)**

**ΕΚΘΕΣΗ ΣΥΜΒΑΝΤΟΣ ΑΕΡΟΣΚΑΦΟΥΣ Α7-ΗJJ  
ΣΤΟΝ ΚΡΑΤΙΚΟ ΑΕΡΟΛΙΜΕΝΑ ΡΟΔΟΥ**

## **ΕΚΘΕΣΗ ΔΙΕΡΕΥΝΗΣΗΣ ΣΥΜΒΑΝΤΟΣ 02 / 2010**

**Συμβάν αεροσκάφους Α7-ΗJJ  
στον Κρατικό Αερολιμένα Ρόδου την 11<sup>η</sup> Ιουνίου 2010**

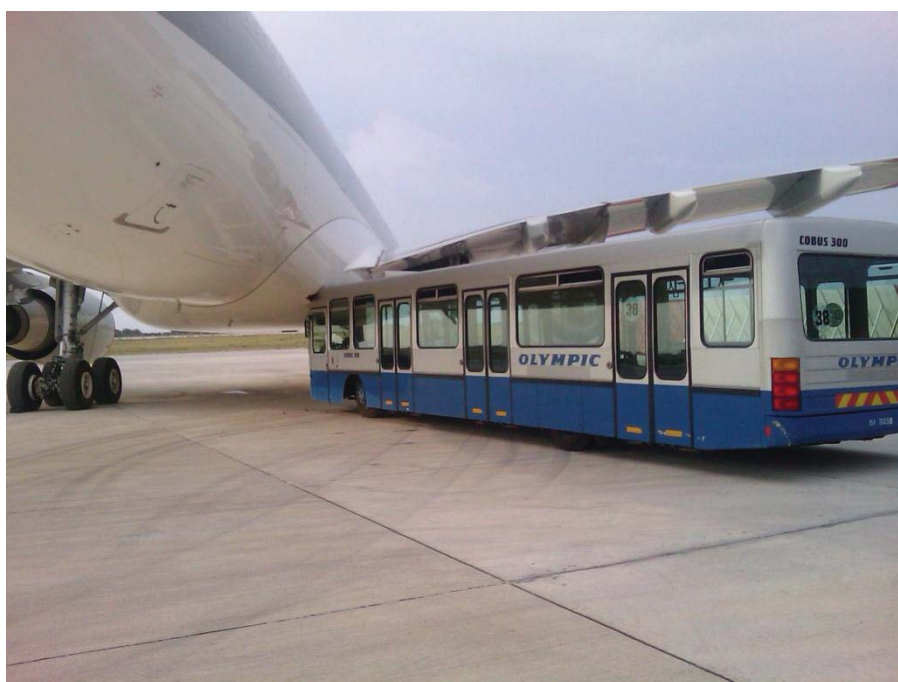
**Φωτ. 1**

Από την καταγραφή του συμβάντος, που έγινε από τις κάμερες ασφαλείας του Αερολιμένα, φαίνεται ότι είκοσι λεπτά αργότερα το όχημα μόνο του χωρίς να το έχει πλησιάσει άνθρωπος ή όχημα, άρχισε σιγά – σιγά, υποβοηθούμενο από την κλίση της πίστας να κινείται εμπρός με μικρή ταχύτητα έως ότου προσέκρουσε στο α/φ που ήταν σταθμευμένο ακριβώς μπροστά του σε απόσταση 70μ. (Φωτ. 1)

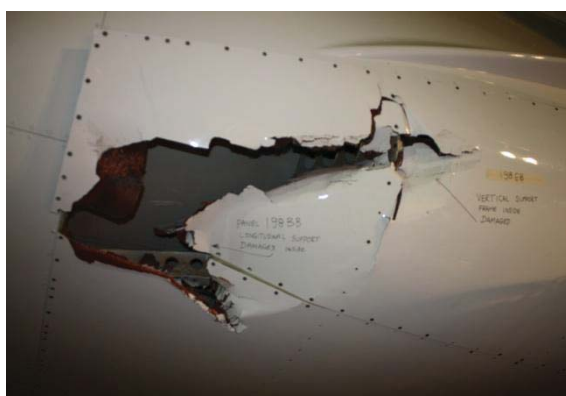
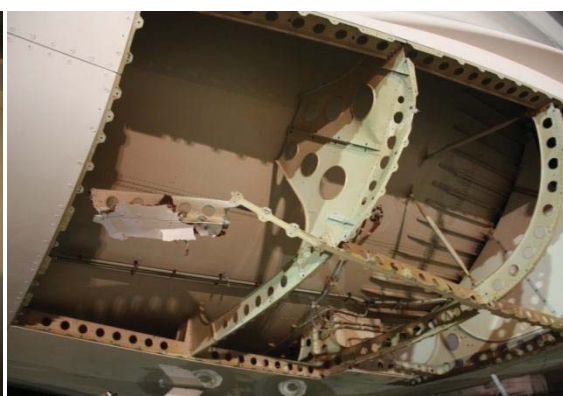
Από την πρόσκρουση υπέστησαν θραύση δύο τμήματα (panels) της αεροδυναμικής επικάλυψης του κάτω μέρους της ατράκτου (Belly Fairing), στην περιοχή πίσω από το δεξιό κύριο σκέλος καθώς και τρία κάθετα και δύο οριζόντια δοκίδια υποστήριξης αυτών. (Φωτ. 2, 3)

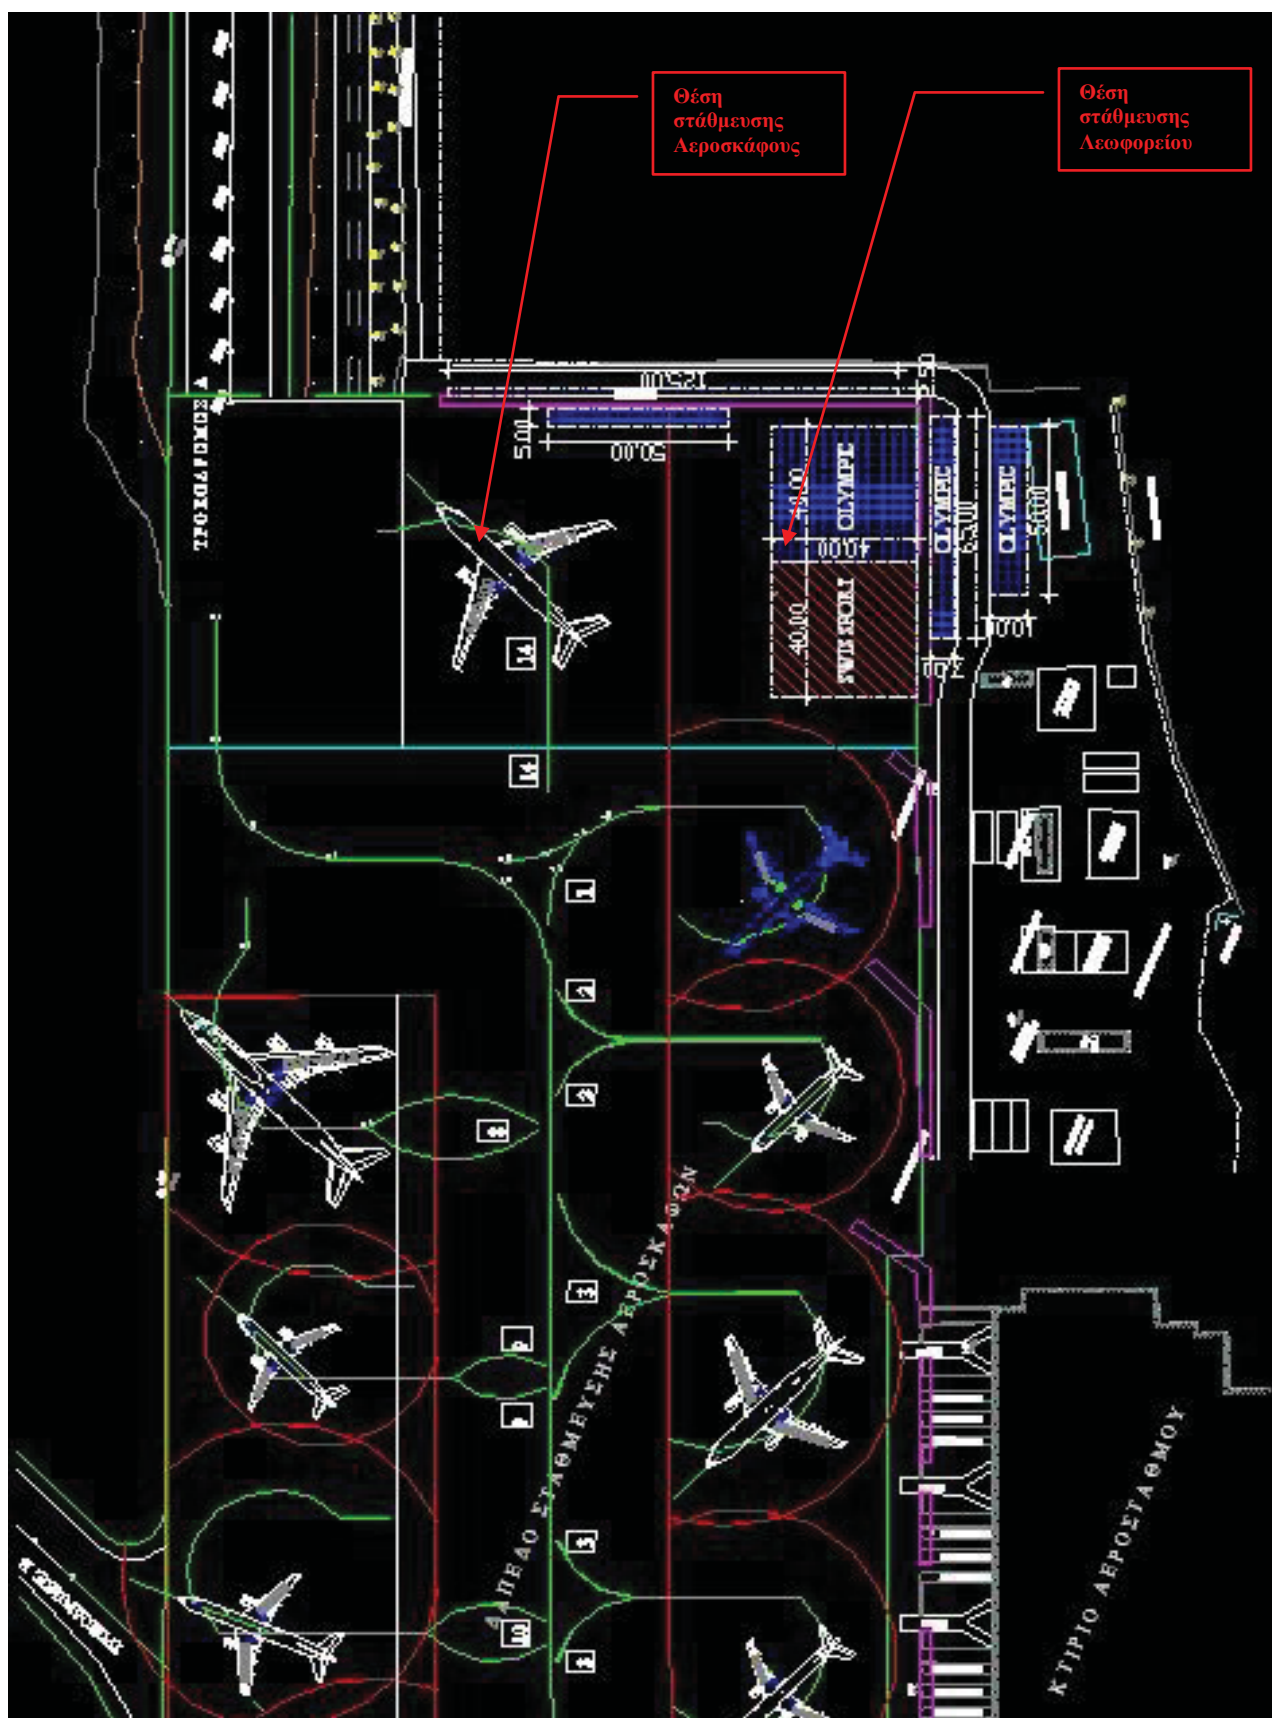
## Παράρτημα Α

Στο ΝΑ τμήμα του χώρου στάθμευσης α/φ έχει παραχωρηθεί χώρος για την στάθμευση των εφοδίων των φορέων επίγειας εξυπηρέτησης που δραστηριοποιούνται στον αερολιμένα (Παράρτημα Α).
