**Πόρισμα Διερεύνησης Ατυχήματος  
του Αεροσκάφους SX-FDB  
στον Διεθνή Αερολιμένα Αθηνών  
την 12<sup>η</sup> Αυγούστου 2010**

**ΑΡ. ΠΟΡΙΣΜΑΤΟΣ 07 / 2011**

**Ατύχημα Αεροσκάφους SX-FDB  
στο Διεθνή Αερολιμένα Αθηνών  
την 12<sup>η</sup> Αυγούστου 2010**

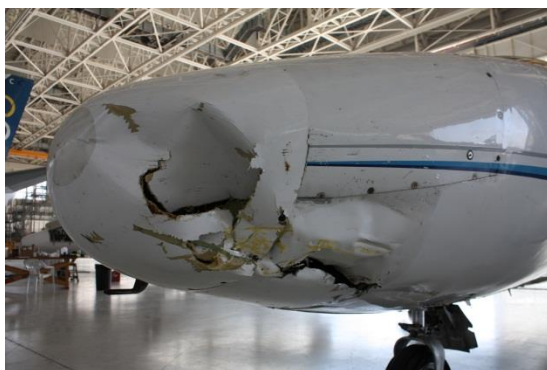
**Φωτ. 1**

ότι οι κινητήρες λειτουργούσαν κανονικά, προχώρησε στη προσγείωση του α/φ. Μετά την στάθμευση του α/φ διαπιστώθηκε ότι είχε σπάσει η αριστερή πλευρά του κελυφους προστασίας του ραντάρ (radom) και στο κάτω αριστερό μέρος της ατράκτου υπήρχε μεγάλη στρέβλωση καθώς και σχίσιμο από το ρύγχος έως την πόρτα επιβατών. Κομμάτια από κόκκινο γυαλί που βρέθηκαν στη σχισμένη άτρακτο οδήγησαν στο συμπέρασμα ότι η πρόσκρουση είχε γίνει σε φως εμποδίου κάποιου ιστού που υπήρχε πριν το κατώφλι του διαδρόμου και ο Κ1 ενημέρωσε άμεσα το ΠΕΑ του ΔΑΑ. Από τον έλεγχο που διενεργήθηκε διαπιστώθηκε ότι το α/φ είχε προσκρούσει στην κορυφή του ύψους έξη (6) μέτρων, ιστού της κεραίας του δέκτη παρακολούθησης του ILS του διαδρόμου 03R (FFM/ILS/O3R) που είναι τοποθετημένος στην προέκταση του διαδρόμου και ακριβώς πίσω από την συστοιχία των κεραίων του ILS/LOC/21L.

Σημαντικές ζημιές υπέστη το ριναίο συγκρότημα και το κάτω αριστερό μέρος της ατράκτου από το ρύγχος του α/φ έως την πόρτα επιβατών (φωτ.1 & 2).

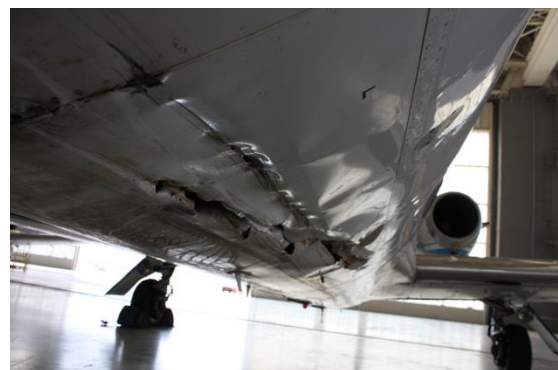
**Φωτ. 2**

Από τα ίχνη επί του α/φ, φαίνεται ότι η πρόσκρουση με τον ιστό έγινε ενώ το α/φ είχε θετική πρόνευση και βρισκόταν σε άνοδο. Το σχίσσιμο της ατράκτου αρχίζει από την αριστερή πλευρά του ρύγχους του α/φ και επεκτείνεται κάτω από την αριστερή πλευρά της ατράκτου σε μήκος 2.65 m (φωτ. 2). Μικρά κομμάτια από το φως εμποδίου που ήταν στην κορυφή του ιστού βρέθηκαν σφηνωμένα στις σχισμές της ατράκτου. Ο ιστός κόπηκε στη βάση του και κατά την πτώση του παρέσυρε και το προστατευτικό κιγκλίδωμα της εξέδρας που χρησιμοποιείται για το Fly Check (φωτ. 3).

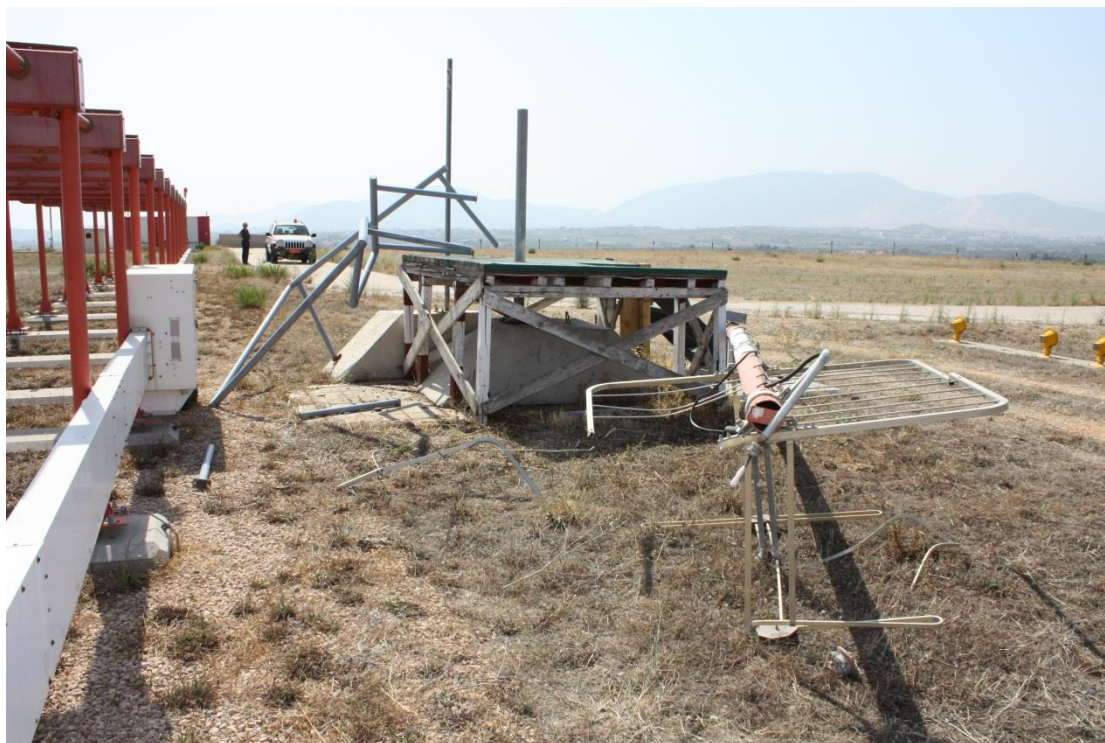
Φωτ. 3

Καταστροφή του αλουμινένιου ιστού του δίπολου FFM, του διπλού φωτός εμποδίου καθώς και του προστατευτικού κιγκλιδώματος της εξέδρας για το Fly-Check (φωτ. 3).
