**Πόρισμα Διερεύνησης Ατυχήματος  
του Υπερελαφρού Α/φους SX-UCT  
στο Αίγιο Αχαΐας  
την 29<sup>η</sup> Ιουνίου 2010**

**ΑΡ. ΠΟΡΙΣΜΑΤΟΣ 08 / 2011**

**ΠΟΡΙΣΜΑ ΑΤΥΧΗΜΑΤΟΣ  
ΤΟΥ ΥΠΕΡΕΛΑΦΡΟΥ Α/ΦΟΥΣ SX-UCT  
ΣΤΟ ΑΙΓΙΟ ΑΧΑΪΑΣ  
ΤΗΝ 29<sup>Η</sup> ΙΟΥΝΙΟΥ 2010**

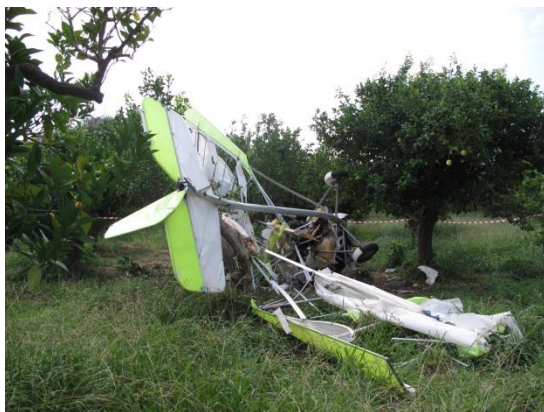
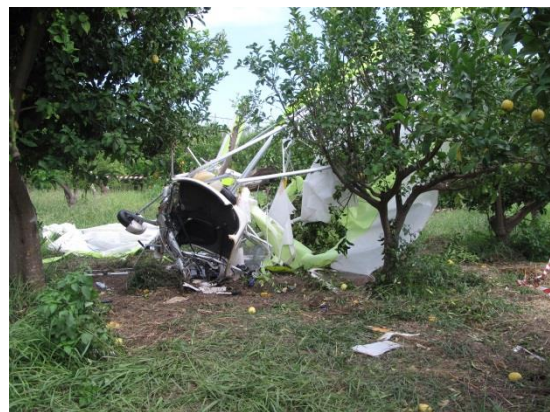
**Φωτ. 1**

Σύμφωνα με τις καταθέσεις αυτόπτων μαρτύρων, για χρονικό διάστημα περίπου 30 λεπτών το α/φ πετούσε στην περιοχή χωρίς να εμφανίζει κάποιο πρόβλημα. Στις 21:00h, σύμφωνα με την κατάθεση ενός εξ αυτών, το α/φ πέρασε πάνω από το σπίτι του και εν συνεχεία έκανε στροφή και επιχείρησε δεύτερη διέλευση. Κατά την δεύτερη διέλευση του α/φ, άκουσε ένα «μπαμ» και είδε στην άκρη της αριστερής πτέρυγας «ξεφτίδια». Εν συνεχεία το α/φ έστριψε αριστερά, «έβαλε μούρη κάτω» (πήρε αρνητική πρόνευση), και χάθηκε από το οπτικό του πεδίο. Ο μάρτυρας έτρεξε προς το σημείο που φάνηκε να χάνεται το α/φ και σε μικρή απόσταση το βρήκε να έχει πέσει πάνω στα δέντρα (Φωτ. 1 & 2).

Το αεροσκάφος υπέστη ολική καταστροφή. Η κυρία διαμήκης δοκός του α/φ η οποία δέχθηκε την δύναμη πρόσκρουσης και η βάση του κινητήρα υπέστησαν στρέβλωση. Το ριναίο σκέλος αποκολλήθηκε και τα κύρια σκέλη του συστήματος προσγείωσης υπέστησαν κάμψη προς τα πίσω. Ο θόλος του θαλάμου χειριστού διαλύθηκε και το δεξιό κάθισμα αποκολλήθηκε. Η έλικα έσπασε και από τα στυλίδια των πτερύγων άλλα στρέβλωσαν και άλλα αποκόπηκαν.

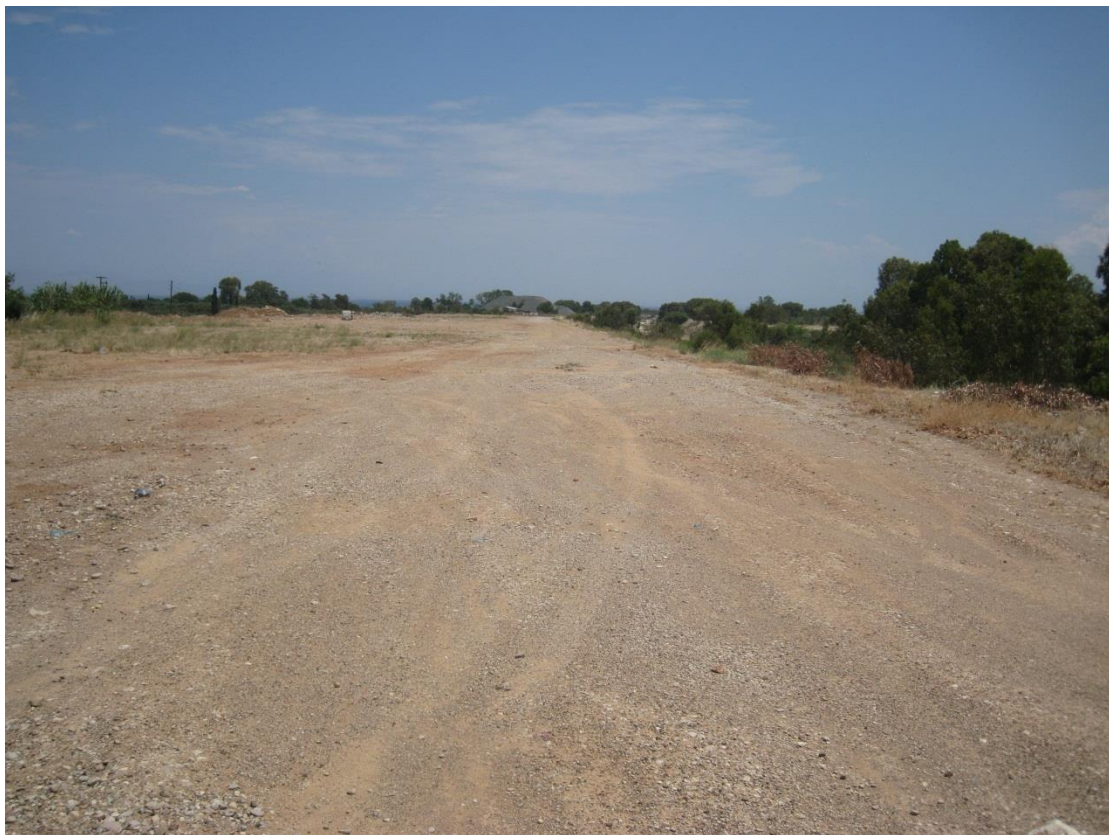
**Φωτ. 4**

Σύμφωνα με τις καταθέσεις ενός Εκπαιδευτή και ενός Βοηθού Εκπαιδευτή της Σχολής, το α/φ τους δυο τελευταίους μήνες στάθμευε και επιχειρούσε στο Αίγιο (περιοχή Τέμενη) από πρόχειρα διαμορφωμένη χωμάτινη επιφάνεια με συντεταγμένες  $38^{\circ} 13' 42'' \text{ B}$  ,  $22^{\circ} 07' 08'' \text{ A}$ , μήκους 350 μέτρων, ανατολικού προσανατολισμού, παράλληλη με τον ποταμό Σελινούντα και υψόμετρο 20 μέτρα από τη Μέση Στάθμη Θαλάσσης. Στο χώρο δεν υπήρχαν κτηριακές εγκαταστάσεις για την στέγαση του α/φ. (Φωτ. 4)

Από τον Ιούνιο του 2009 έως τον Απρίλιο του 2010 το α/φ βρισκόταν στο πεδίο προσγείωσης της Αερολέσχης Μεσολογγίου και στεγαζόταν στο υπόστεγο της Αερολέσχης. Από τον Απρίλιο έως την ημέρα του ατυχήματος το α/φ είχε μεταφερθεί στο Αίγιο και στάθμευε στην ύπαιθρο, σε πρόχειρα διαμορφωμένο για προσγειο-απογειώσεις χώρο, με αποτέλεσμα η ηλικίας οκτώ (8) και πλέον ετών υφασμάτινη επικάλυψη του α/φ να επιβαρύνεται ακόμα περισσότερο αφού ήταν εκτεθειμένη σε βροχή, υγρασία, άνεμο και ιδιαίτερα στην υπεριώδη ακτινοβολία του ηλίου.

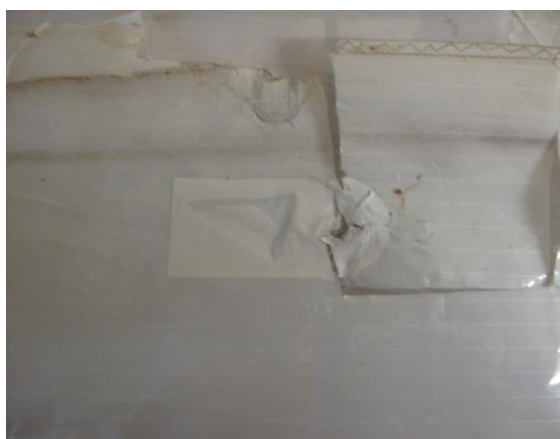
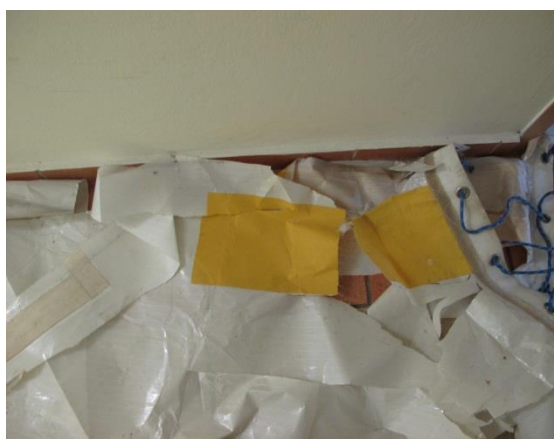
Φωτ. 5

Από τον έλεγχο των συντριμμάτων που πραγματοποίησε η Ομάδα Διερεύνησης διαπιστώθηκε ότι από την αριστερή πτέρυγα έλειπε σχεδόν το σύνολο της υφασμάτινης επικάλυψης της επάνω επιφάνειας αυτής, το οποίο και αναζητήθηκε στην περιοχή αλλά δεν βρέθηκε. Η υπόλοιπη υφασμάτινη επικάλυψη του α/φ ήταν φθαρμένη και επισκευασμένη σε πολλά σημεία. Η κάτω επιφάνεια είχε δέκα μπαλώματα. Η δεξιά πτέρυγα είχε οκτώ μπαλώματα (τέσσερα επάνω, τέσσερα κάτω) δύο εκ των οποίων είχαν διαστάσεις 0.70cm x 0.20cm. (Φωτ. 5 & 6)

Τμήμα από την υφασμάτινη επιφάνεια της αριστερής πτέρυγας που παρέμεινε επί του α/φ, στάλθηκε για εξέταση σε ειδικό κέντρο στην Αυστρία. Σύμφωνα με τα αποτελέσματα της εξέτασης και την αναφορά του κέντρου, η κατάσταση του υφάσματος ήταν πολύ κακή, το ύφασμα ήταν χρησιμοποιημένο πάνω από το κανονικό και μη κατάλληλο για πτήση.

Σύμφωνα με τα αποτελέσματα της εξέτασης και την αναφορά του κέντρου, η κατάσταση του υφάσματος ήταν πολύ κακή, ήταν καταπονημένο και μη κατάλληλο για πτήση.

Από τα ανωτέρω προκύπτει ότι πράγματι η κατάσταση στην οποία βρισκόταν η υφασμάτινη επικάλυψη του α/φ ήταν πολύ επιβαρυνμένη, αφού βρισκόταν πάνω στο α/φ οκτώ χρόνια και έξη μήνες, χωρίς να έχει αντικατασταθεί όπως προτείνει ο κατασκευαστής, και ενώ είχε υποστεί πολλές επιδιορθώσεις (μπαλώματα) και το τελευταίο διάστημα το α/φ στάθμευε στην ύπαιθρο.
