**Πόρισμα Διερεύνησης Ατυχήματος  
του Α/φους C-FQZR  
στο Χιονοδρομικό Κέντρο  
Καλαβρύτων Αχαΐας  
την 7<sup>η</sup> Νοεμβρίου 2010**

**ΑΡ. ΠΟΡΙΣΜΑΤΟΣ 09 / 2011**

**ΠΟΡΙΣΜΑ ΑΤΥΧΗΜΑΤΟΣ**  
**ΤΟΥ ΑΕΡΟΣΚΑΦΟΥΣ C-FQZR**  
**ΣΤΟ ΧΙΟΝΟΔΡΟΜΙΚΟ ΚΕΝΤΡΟ ΚΑΛΑΒΡΥΤΩΝ ΑΧΑΪΑΣ**  
**ΤΗΝ 7<sup>Η</sup> ΝΟΕΜΒΡΙΟΥ 2010**

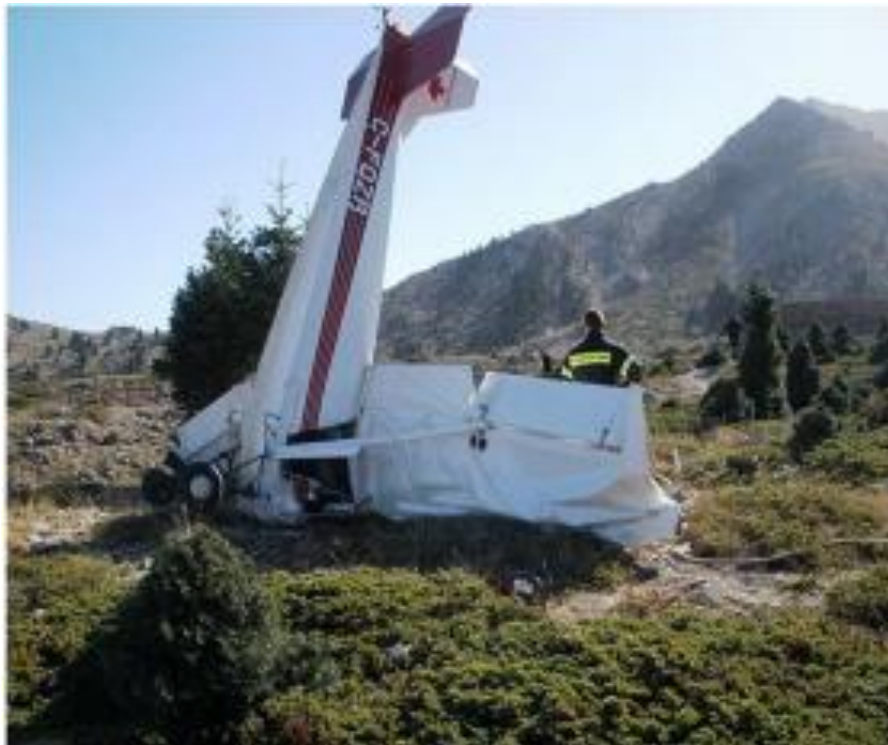
**Φωτ. 1**

χειριστή υπερελαφρό α/φ C-FQZR. Πριν την απογείωση ο χειριστής επικοινωνήσε με το Γραφείο Μετεωρολογίας του Αερολιμένα Αράξου και έλαβε μετεωρολογικά στοιχεία. Η απογείωση έγινε στις 11:00 h και ο χειριστής χωρίς να έχει καταθέσει κανένα σχέδιο πτήσης και χωρίς να έλθει σε επαφή με κανένα επίγειο σταθμό, κατευθύνθηκε νοτιοανατολικά, πέταξε πάνω από τον Πατραϊκό κόλπο, την Πάτρα, έφθασε στη πόλη των Καλαβρύτων και συνέχισε την πτήση προς το χιονοδρομικό κέντρο Καλαβρύτων, μετά από το οποίο, όπως δήλωσε, θα επέστρεφαν στο Μεσολόγγι. Φθάνοντας στο χώρο του χιονοδρομικού κέντρου και συγκεκριμένα λίγο πριν τον χώρο στάθμευσης των αυτοκινήτων, επιχείρησε αριστερή στροφή κατά την οποία δέχθηκε, όπως δήλωσε, ισχυρό καθοδικό ρεύμα με αποτέλεσμα το α/φ να χάσει ύψος και να προσκρούσει με το ρύγχος του στο έδαφος σχεδόν κάθετα.

Το α/φ με προσανατολισμό προς Νότιο - Νοτιοδυτικό, προσέκρουσε με το ρύγχος κάθετα στο έδαφος και παρέμεινε σε αυτή την στάση (φωτ. 1) χωρίς να υπάρξει διασπορά συντρίμματων. Το σύνολο σχεδόν των δυνάμεων που αναπτύχθηκαν κατά την πρόσκρουση απορροφήθηκαν από το ριναίο τμήμα του α/φ που συμπίεσθηκε μέχρι το αντιπυρικό διάφραγμα (fire wall). Ο ζωτικός χώρος του θαλάμου χειριστών επηρεάστηκε λίγο στο κάτω μέρος του. Το χείλος προσβολής και των δύο πτερύγων υπέστη παραμόρφωση και το αριστερό ακροπτερύγιο που προσέκρουσε σε προεξοχή του εδάφους στρέβλωσε. Οι τροχοί παρέμειναν στη θέση τους άθικτοι καθόσον δεν ήλθαν σε επαφή με το έδαφος.

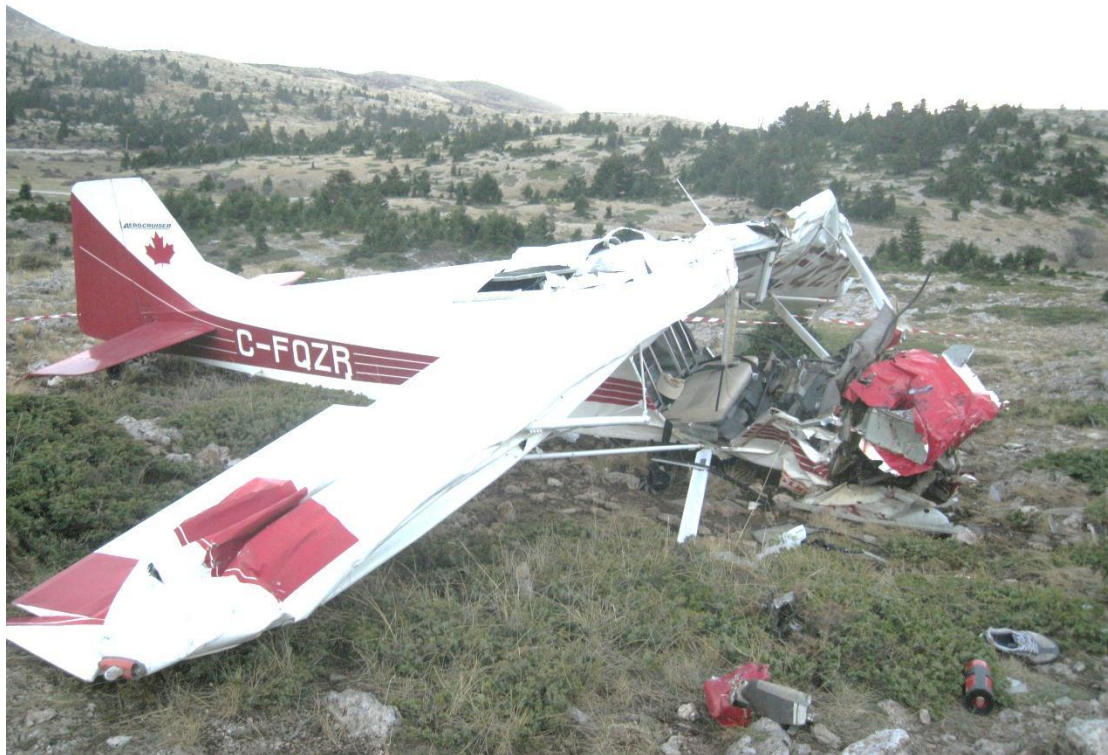
Φωτ. 2

Το α/φος κατεστράφη ολοσχερώς.

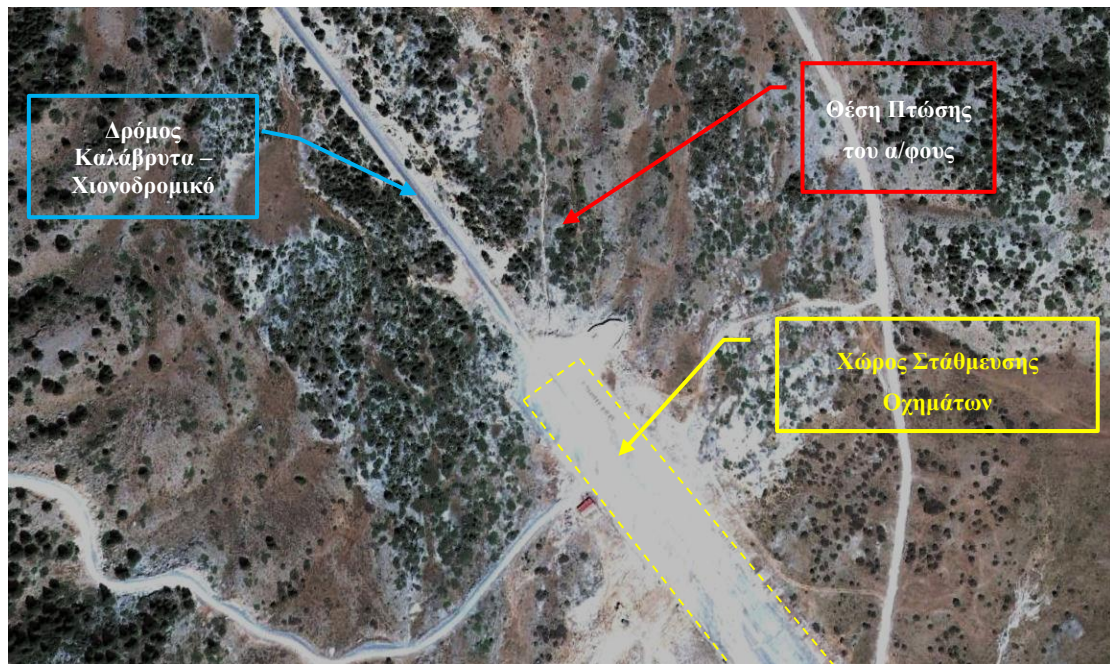
Ο χώρος πτώσης του α/φ ( $38^{\circ} 00' 31.77''\text{N}$ ,  $022^{\circ} 11' 46.37''\text{E}$ ), είναι ορεινή βραχώδης περιοχή, έχει υψόμετρο 1,670 m και είναι 95 m Βόρεια - Βορειοανατολικά του χώρου στάθμευσης οχημάτων του χιονοδρομικού κέντρου Καλαβρύτων. Το χιονοδρομικό κέντρο βρίσκεται στην Ανατολική πλευρά της οροσειράς του όρους Χελμός που το υψόμετρο της φθάνει τα 2,300 m.

Έμπροσθεν των εγκαταστάσεων του κέντρου υπάρχει χώρος στάθμευσης των οχημάτων που αποτελείται από ελεύθερη εμποδίων, ασφαλτοστρωμένη επίπεδη επιφάνεια διαστάσεων 500 m x 60 m, με προσανατολισμό Βορειοδυτικό – Νοτιοανατολικό. (Φωτ. 3)

Φωτ. 3 Χώρος Πτώσης Α/φους
