**Πόρισμα Διερεύνησης Ατυχήματος  
Αεροπλάνου SX-APZ  
στον Κρατικό Αερολιμένα  
Θεσσαλονίκης  
την 02<sup>Α</sup> Μαρτίου 2008**

**ΑΡ. ΠΟΡΙΣΜΑΤΟΣ 02 / 2012**

**ΕΠΙΤΡΟΠΗ ΔΙΕΡΕΥΝΗΣΗΣ ΑΤΥΧΗΜΑΤΩΝ ΚΑΙ  
ΑΣΦΑΛΕΙΑΣ ΠΤΗΣΕΩΝ  
(ΕΔΑΑΠ)**

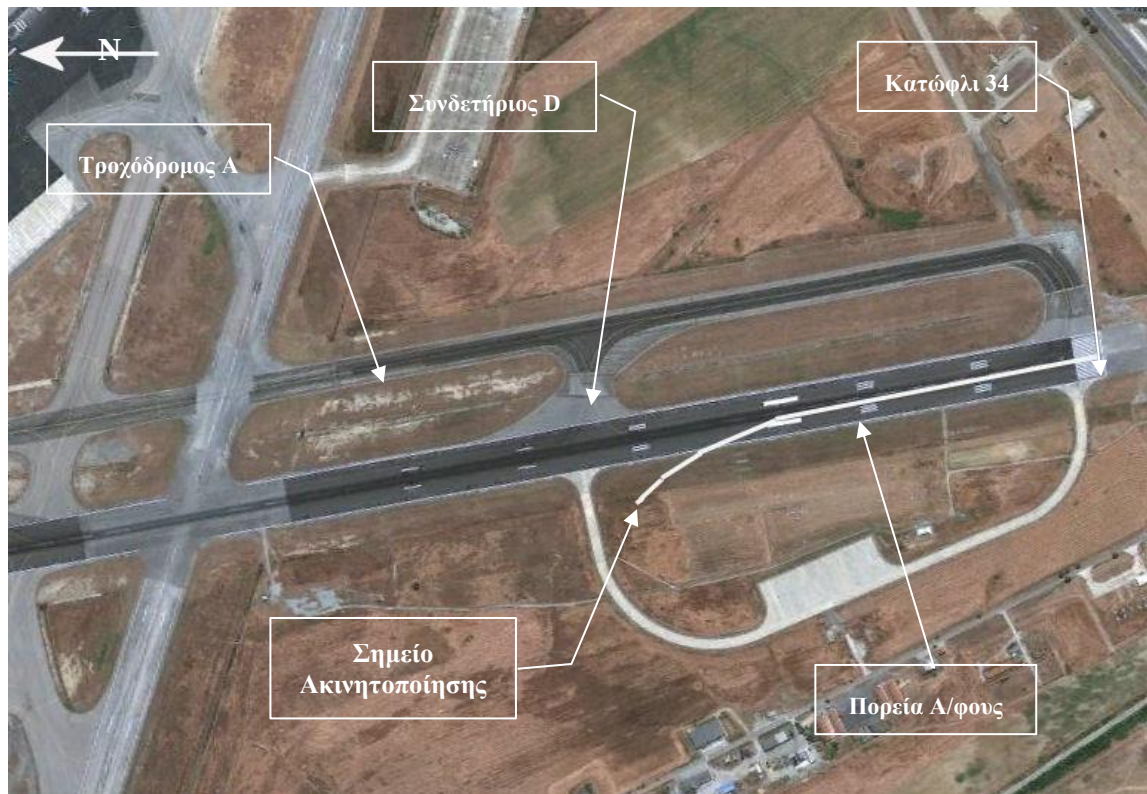
**Εικόνα 1**

Κατά την εκτροπή του α/φους εκτός του διαδρόμου, το ριναίο σκέλος βυθίστηκε περίπου 30 cm σε λασπώδες έδαφος, έσπασε και αποκολλήθηκε το κάτω μέρος (ψαλίδι) από το ριναίο σκέλος του συστήματος π/γ, προσέκρουσε η έλικα στο έδαφος και σε καλυμμένο με χώμα συρματόπλεγμα, ακινητοποιώντας τον λειτουργούντα κινητήρα και στην συνέχεια το α/φος ανετράπη και ακινητοποιήθηκε σε χώρο στα όρια της ζώνης ασφαλείας και εκτός αυτής σχεδόν απέναντι από τον συνδετήριο D. (Εικόνα 1)

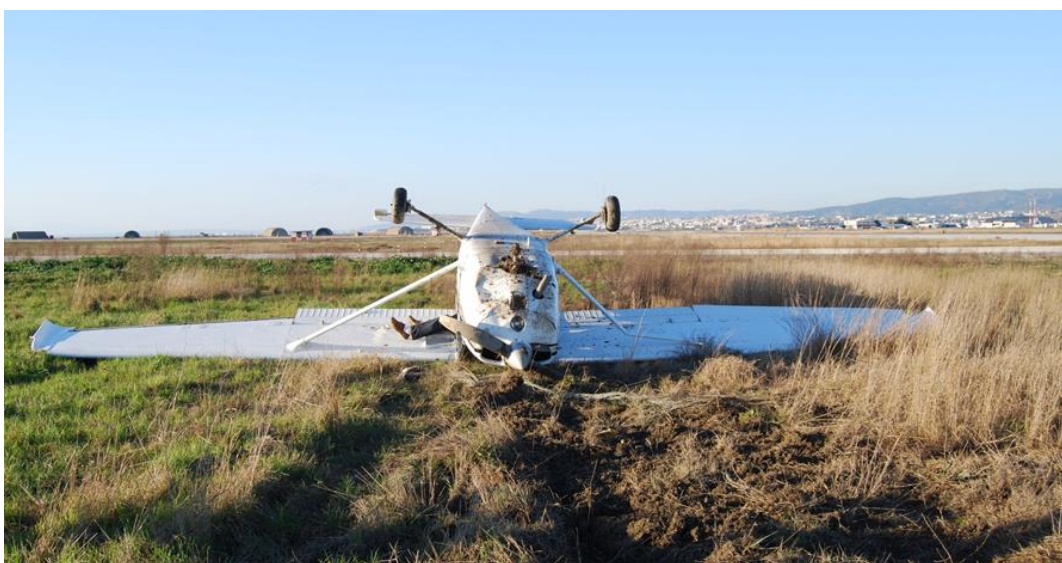
**Φωτ. 1**

Μετά την ακινητοποίηση του α/φους (φωτ. 1), ο χειριστής βγήκε από αυτό με ίδιες δυνάμεις, έχοντας ελαφρά τραυματισθεί. Στο α/φος δεν εκδηλώθηκε πυρκαγιά. Στον τόπο του ατυχήματος έφθασαν αμέσως η ομάδα διάσωσης με δύο οχήματα Follow-Me, τρία Πυροσβεστικά οχήματα και ένα όχημα της Αστυνομίας, των οποίων δεν χρειάστηκε η παρέμβαση.

- Σπάσιμο και αποκόλληση του κάτω μέρους (ψαλίδι) του ριναίου σκέλους του συστήματος προσγείωσης.
- Παραμορφώσεις στον κώνο της έλικας και στα καλύμματα του κινητήρα.
- Η έλικα έχει υποστεί στρέβλωση.
- Απότομο σταμάτημα του κινητήρα κατά την πρόσκρουση της έλικας στο έδαφος.
- Στρέβλωση της βάσης του κινητήρα.
- Στρέβλωση του δεξιού στυλιδίου της πτέρυγας.
- Στρέβλωση της αριστερής πτέρυγας και του πτερυγίου καμπυλότητας.
- Σπάσιμο των κεραιών των συστημάτων επικοινωνίας και ναυτιλίας.
- Στρέβλωση του αριστερού πηδαλίου ανόδου - καθόδου.
- Στρέβλωση του κάθετου σταθερού και του πηδαλίου διεύθυνσης.
