**Πόρισμα Διερεύνησης Συμβάντος  
Αεροπλάνου SX-BIH  
Στον Διεθνή Αερολιμένα Αθηνών  
Ελευθέριος Βενιζέλος  
Την 02<sup>η</sup> Φεβρουαρίου 2009**

**ΑΡ. ΠΟΡΙΣΜΑΤΟΣ 3 / 2012**

**ΠΟΡΙΣΜΑ ΣΥΜΒΑΝΤΟΣ  
ΤΟΥ ΑΕΡΟΣΚΑΦΟΥΣ SX-BIH  
ΣΤΟ ΔΙΕΘΝΗ ΑΕΡΟΛΙΜΕΝΑ ΑΘΗΝΩΝ ΕΛ. ΒΕΝΙΖΕΛΟΣ  
ΤΗΝ 02 ΦΕΒΡΟΥΑΡΙΟΥ 2009**

**ΠΟΡΙΣΜΑ ΔΙΕΡΕΥΝΗΣΗΣ ΣΥΜΒΑΝΤΟΣ**  
**03 / 2012**

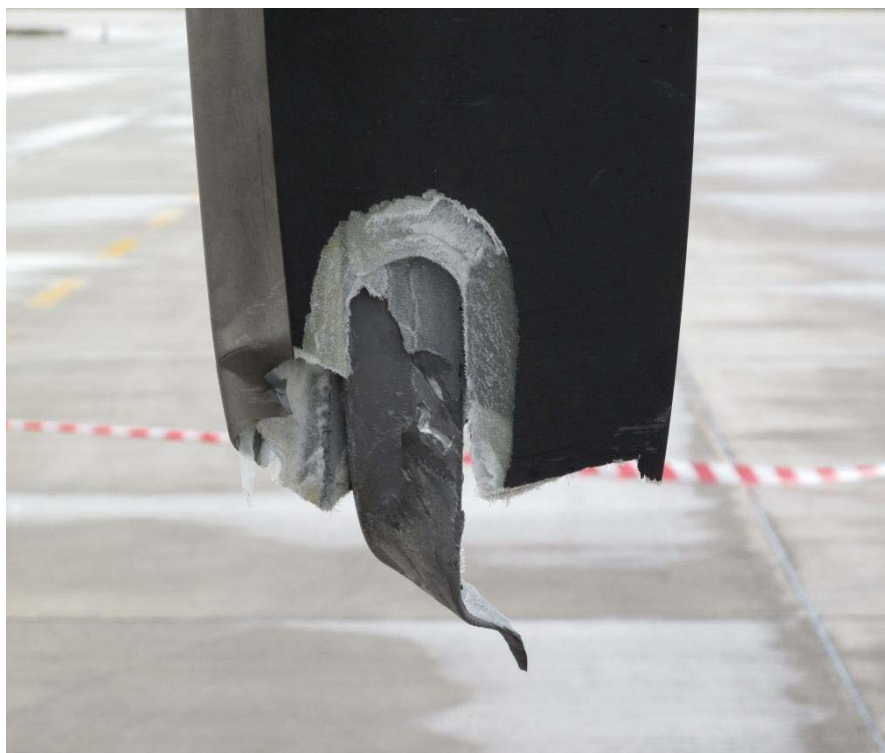
Φωτ. 1

A. Ζημιές στα άκρα των τεσσάρων πτερυγίων (κατεστραμμένα) της έλικας του δεξιού κινητήρα σε μήκος περίπου 25 cm, λόγω πρόσκρουσής τους στα καλύμματα της μονάδας ισχύος εδάφους. (Παράρτημα, Φωτ.1)

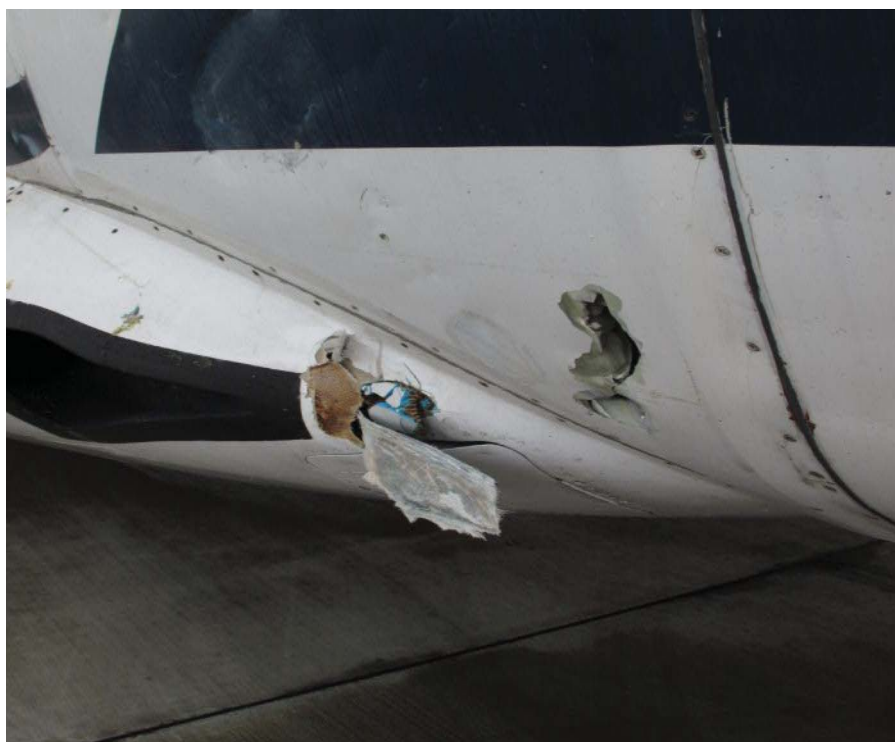
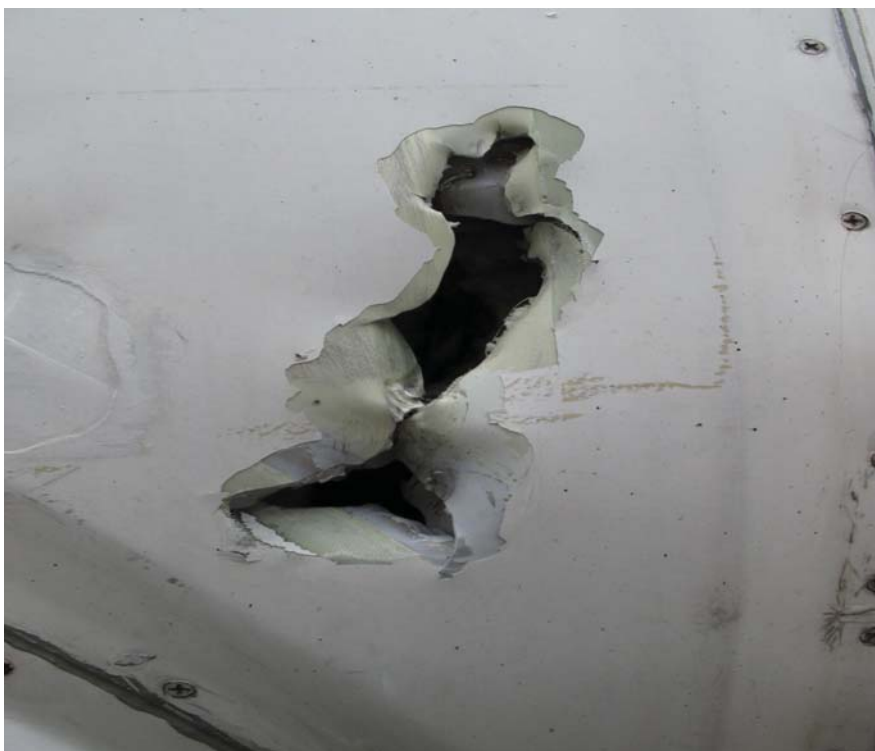
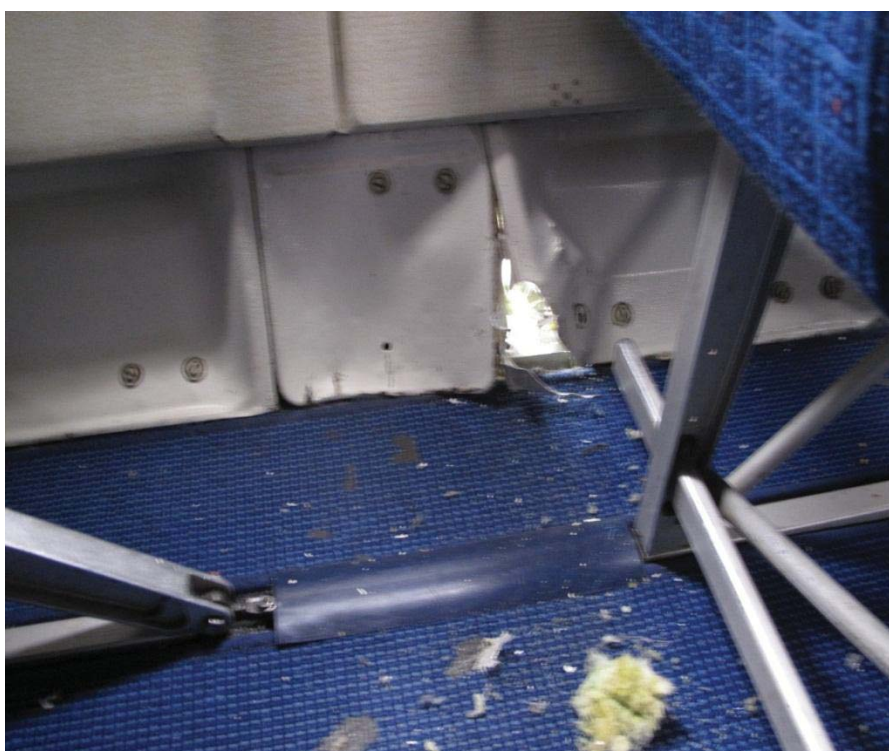
B. Διάτρηση στη μεταλλική ενίσχυση (doubler) της ατράκτου ακτινικά απέναντι από την τροχιά περιστροφής της έλικας του δεξιού κινητήρα με ταυτόχρονη αντίστοιχη διάτρηση τμήματος της συμπιεζόμενης καμπίνας επιβατών μήκους περίπου 20 cm και ποικίλου πλάτους, η οποία προήλθε από την σύγκρουση και διείσδυση των θραυσμάτων των ακροπτερυγίων της έλικας μετά την πρόσκρουσή τους στη μονάδα ισχύος εδάφους (Παράρτημα, Φωτ. 2, 3,4).

Τη μεγαλύτερη δύναμη πρόσκρουσης δέχθηκε η πλευρά της ατράκτου, όπου υπάρχει μεταλλική ενίσχυση (doubler) απέναντι από την έλικα του δεξιού κινητήρα. Στο τμήμα αυτό της ατράκτου δημιουργήθηκε διάτρηση και ρωγμή που έφτασε μέχρι την καμπίνα επιβατών.

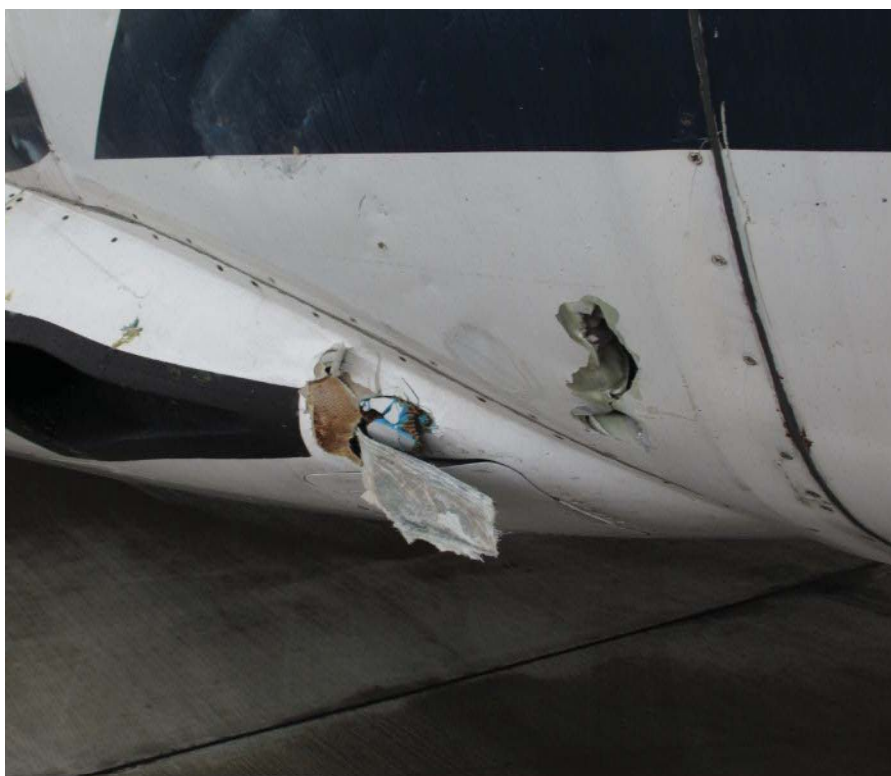
Φωτ. 5

Γ. Ζημιά έμπροσθεν του δεξιού αεραγωγού του συστήματος ψύξης – θέρμανσης καθώς και στρέβλωση της μιας πλευράς της θυρίδας προσιτότητας κάτωθεν του αεραγωγού. (Παράρτημα, Φωτ.5 )

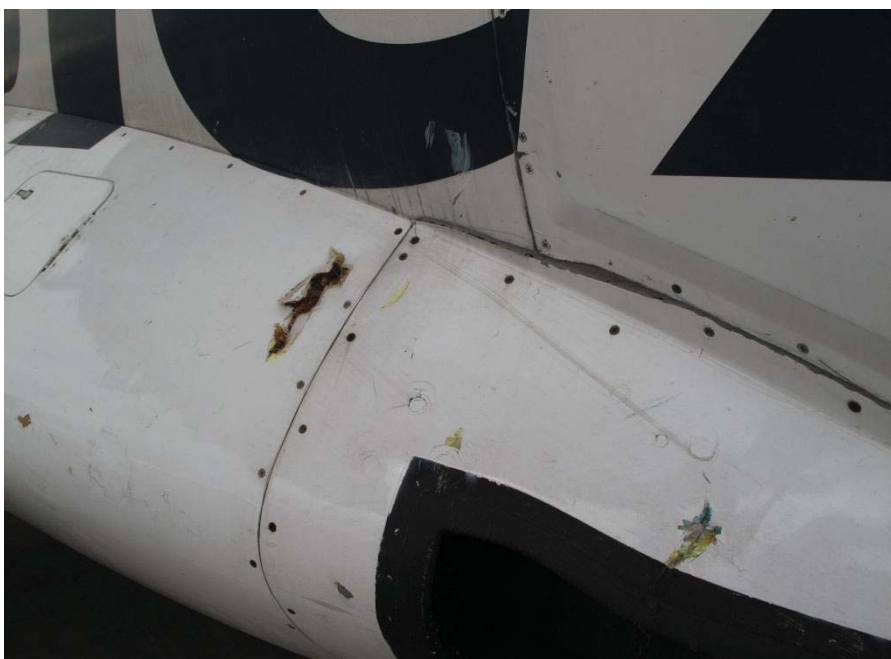
Φωτ. 6

Διάτρηση του καλύμματος της ατράκτου όπισθεν του δεξιού αεραγωγού μήκους περίπου 15 cm. Επίσης, άλλες μικρότερης έκτασης ζημιές επί των δεξιών καλυμμάτων του συστήματος ψύξης – θέρμανσης, οι οποίες εκτείνονται από τον αεραγωγό μέχρι τη δεξιά φωλιά του κυρίου συστήματος προσγείωσης. (Παράρτημα, Φωτ.6)

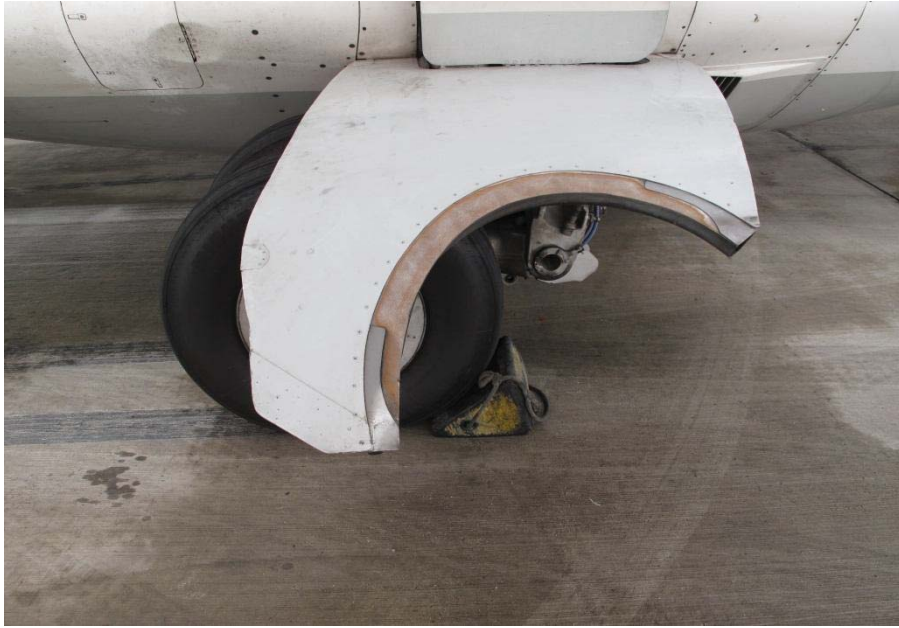
Φωτ. 7

Δ. Στρέβλωση της στεφάνης επί της δεξιάς θύρας του δεξιού κυρίου συστήματος προσγείωσης, περίπου 10 cm. (Παράρτημα, Φωτ. 7)

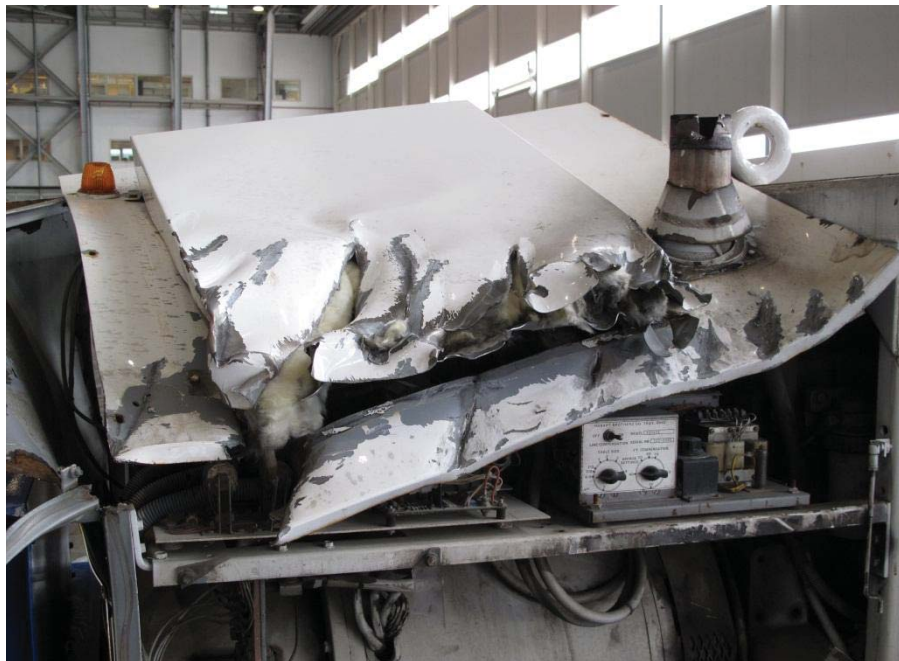
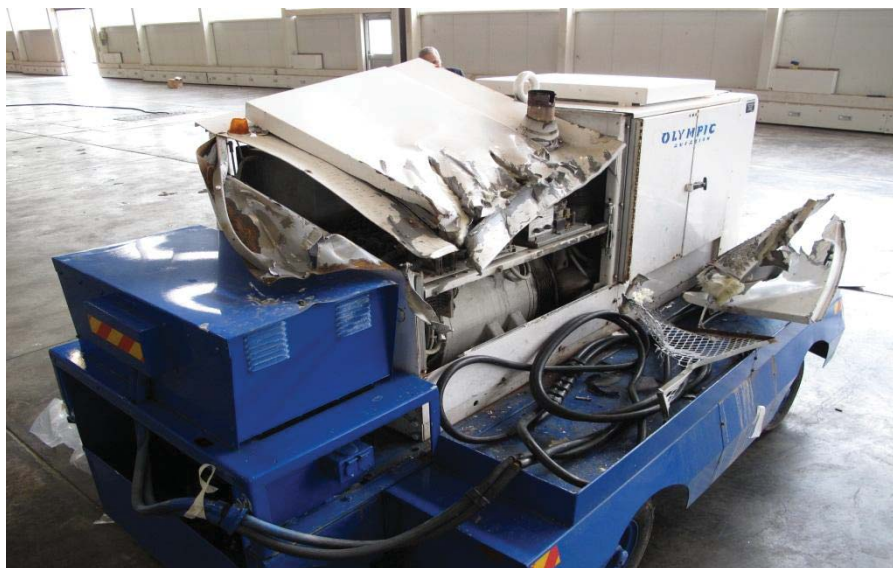
Εκτεταμένες ζημιές στα άνω προστατευτικά καλύμματα της μονάδας ισχύος εδάφους όπως και στο μονωτικό υλικό του καλωδίου παροχής ηλεκτρικού ρεύματος. (Παράρτημα, Φωτ. 8, 9)
