**Πόρισμα Διερεύνησης Ατυχήματος  
Αλεξιπτώτου Πλαγιάς  
Στην Περιοχή Ορέων Βάλτου,  
Θυάμου Ν. Αιτωλοακαρνανίας  
Την 3<sup>η</sup> Σεπτεμβρίου 2011**

**ΑΡ. ΠΟΡΙΣΜΑΤΟΣ 5 / 2012**

**ΕΠΙΤΡΟΠΗ ΔΙΕΡΕΥΝΗΣΗΣ ΑΤΥΧΗΜΑΤΩΝ ΚΑΙ  
ΑΣΦΑΛΕΙΑΣ ΠΤΗΣΕΩΝ  
(ΕΛΑΑΠ)**

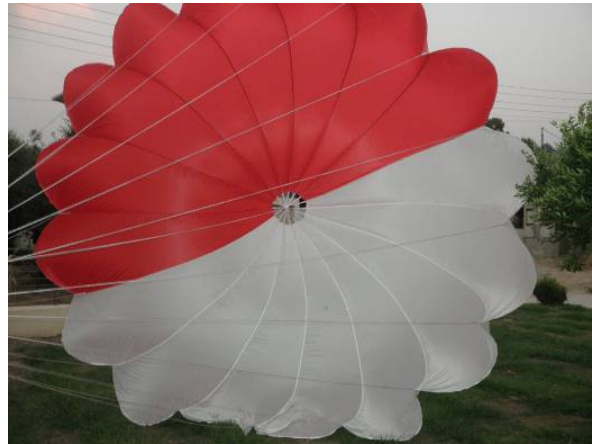
Κατά τον έλεγχο του εφεδρικού αλεξιπτώτου δεν διαπιστώθηκαν φθορές στο ύφασμα, τα σχοινάκια ή τον ιμάντα.

Συμπερασματικά, το συγκεκριμένο εφεδρικό αλεξίπτωτο δεν πληρούσε τα τυπικά, ίσως και τα ουσιαστικά κριτήρια που πρέπει να πληροί ένα εφεδρικό αλεξίπτωτο, ώστε να ανταποκρίνεται στο σκοπό λειτουργίας του. Δεν αποτελεί προϊόν συγκεκριμένου κατασκευαστή και δεν παρέχονται προδιαγραφές ασφαλούς λειτουργίας του. Δεν έφερε πιστοποιητικό καταλληλότητας από αρμόδιο οργανισμό πιστοποίησης. Δεν συνοδευόταν από εγχειρίδιο χρήσης, ως όφειλε. Εξαιτίας της έλλειψης εγχειριδίου είναι άγνωστο, αν το μέγεθος του εφεδρικού αλεξιπτώτου ήταν κατάλληλο για το βάρος του χειριστή, όπως και αν αυτό συνετέλεσε στον βαρύ τραυματισμό του. Επιπρόσθετα, εξαιτίας της έλλειψης εγχειριδίου είναι άγνωστος ο βαθμός καθόδου, με αποτέλεσμα να μην είμαστε σε θέση να γνωρίζουμε αν ήταν εντός των αποδεκτών ορίων.

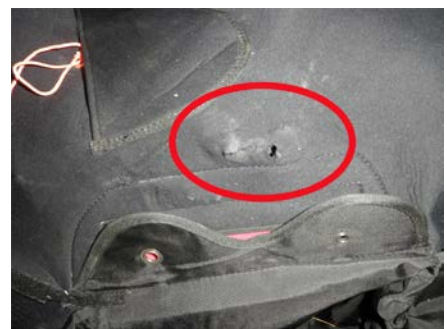
Κατά τον έλεγχο παρατηρήθηκαν μικρές φθορές ήσσονος σημασίας, κυρίως στη δεξιά πλευρά του καθίσματος κοντά στη θήκη του εφεδρικού αλεξιπτώτου. Οι φθορές αυτές πιθανόν να προκλήθηκαν από την πτώση του χειριστή στο βραχώδες έδαφος και στο ότι παρασύρθηκε σε αυτό.

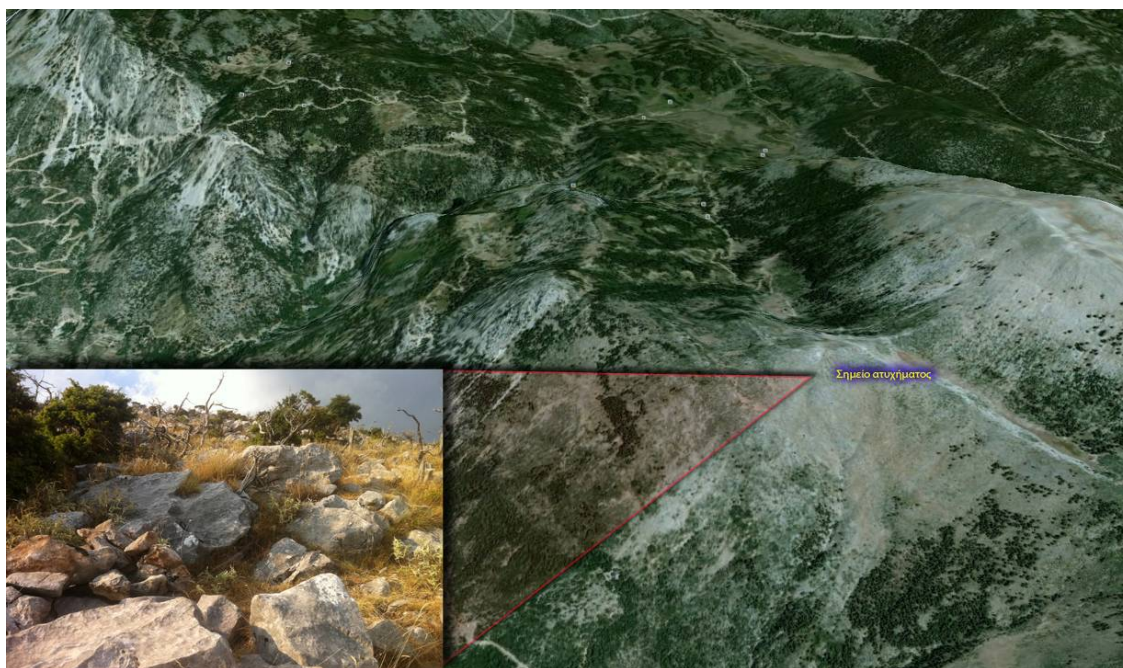
Εικόνα 2 Σημείο ατυχήματος

Το σημείο πτώσης του χειριστή βρίσκεται στη Θέση Κορφούλα των Όρεων Βάλτου, πλησίον του χωριού Θύαμος, προσδιορίζεται από τις συντεταγμένες  $9^{\circ} 04.865' B$ ,  $21^{\circ} 18.210' A$ , έχει υψόμετρο 1,313 m πάνω από τη μέση στάθμη της θάλασσας και απέχει 8,840 m από τον χώρο απογείωσης. Πρόκειται για μια βραχώδη περιοχή με μεγάλη κλίση. (Εικ. 3) Ο πλησιέστερος βατός χωματόδρομος απέχει 700 περίπου μέτρα, όπου μεσολαβούν απότομες και σαθρές πλαγιές. Στον χωματόδρομο αυτόν στάθμευσε και παρέμεινε το ασθενοφόρο με την ομάδα του ιατρικού κέντρου.

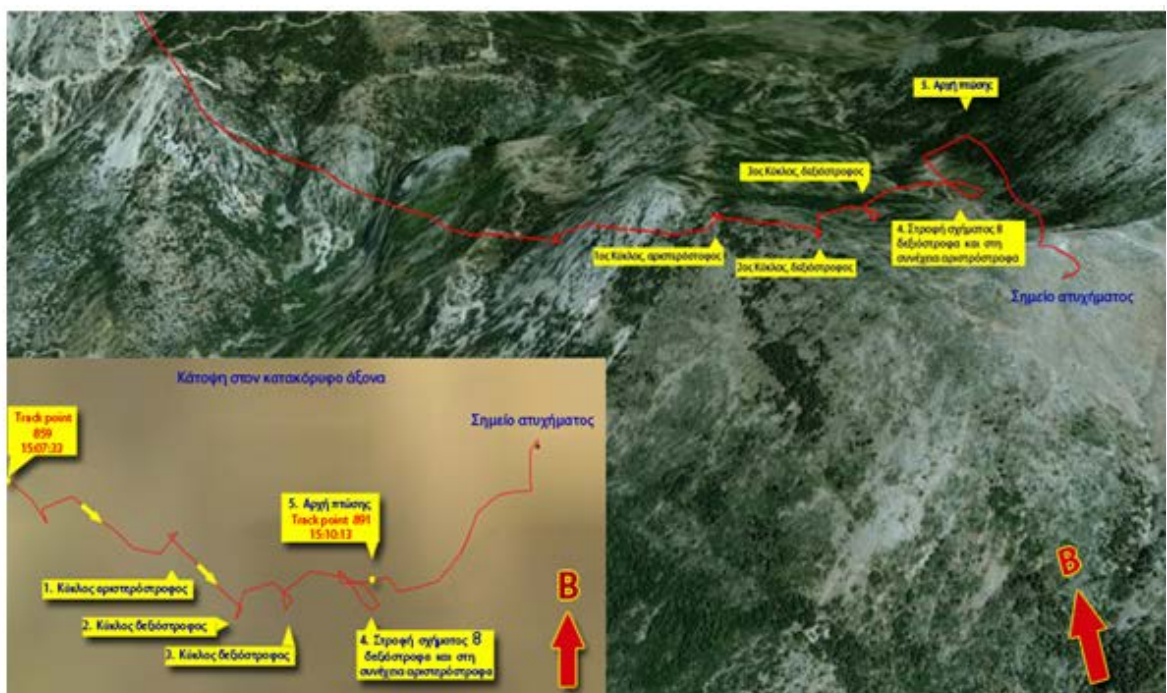
**Σχέδιο 1.** Πορεία πριν το ατύχημα (Σημεία 859 – 891)

Η διαδρομή του χειριστή μέσα στο ανοδικό ρεύμα από το σημείο 859 μέχρι το σημείο 885 επιτεύχθηκε σε χρόνο 00:02:10 h και χαρακτηρίζεται από μία σειρά δεξιόστροφων και αριστερόστροφων κύκλων. Στο συγκεκριμένο διάστημα, ο μέσος βαθμός ανόδου ήταν 0,8 m/sec με ακραίες τιμές  $-1,4$  m/sec και  $+2,4$  m/sec, επιτυγχάνοντας διαφορά ύψους 102 μέτρων.

Ο βαθμός αυτός δεν θεωρείται μεγάλος για ανοδικά ρεύματα, περισσότερο δε για ανοδικά ρεύματα της συγκεκριμένης περιοχής. Ενδεικτικά, ο χειριστής που βρισκόταν πιο ψηλά και 100 περίπου μέτρα ανατολικά από αυτόν, παρουσίασε στα αντίστοιχα σημεία μέσο βαθμό ανόδου 2,1 m/sec με μέγιστη άνοδο 3,3 m/sec.

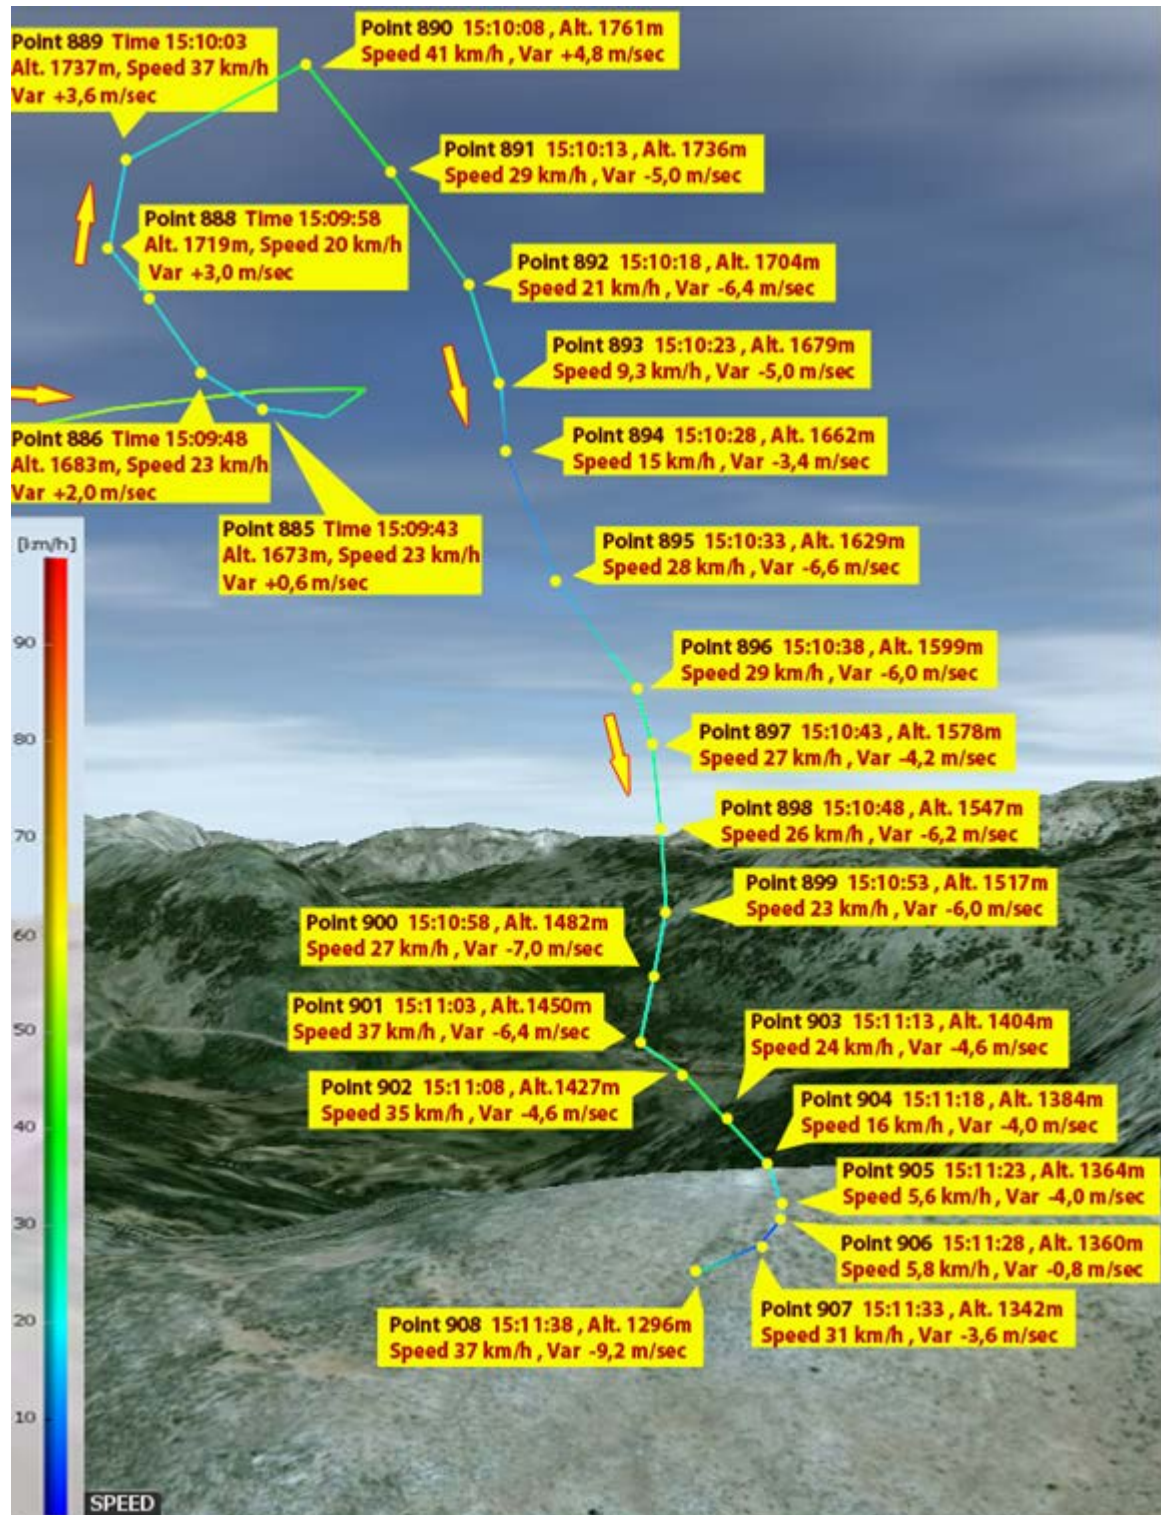
Σχέδιο 2

Από το σημείο 885 παρουσιάζεται μεγάλη άνοδος, η οποία κορυφώνεται στο σημείο 890 (Σχεδ. 2). Η διαφορά ύψους μεταξύ των δύο συγκεκριμένων σημείων ήταν 88 m, η οποία επιτεύχθηκε σε 25 sec με άνοδο από  $+2$  m/sec έως και  $+4,8$  m/sec. Στο συγκεκριμένο χρονικό διάστημα βρέθηκε στο κέντρο του ανοδικού ρεύματος και προσπαθώντας να παραμείνει σε αυτό, κινήθηκε κυκλικά με αριστερή φορά.

Από το σημείο 890 μέχρι το σημείο 894 (Σχέδ.2) παρουσιάζεται απώλεια ύψους 91 m συνοδευόμενη από αστάθεια πορείας, μείωση οριζόντιας ταχύτητας και κάθοδο μεγάλου βαθμού. Σύμφωνα με τις μαρτυρίες των υπολοίπων χειριστών είναι το

διάστημα που η μία πλευρά της πτέρυγας του αλεξιπτώτου βρίσκεται σε απώλεια στήριξης με αποτέλεσμα την περιδίνηση (spin) της πτέρυγας.

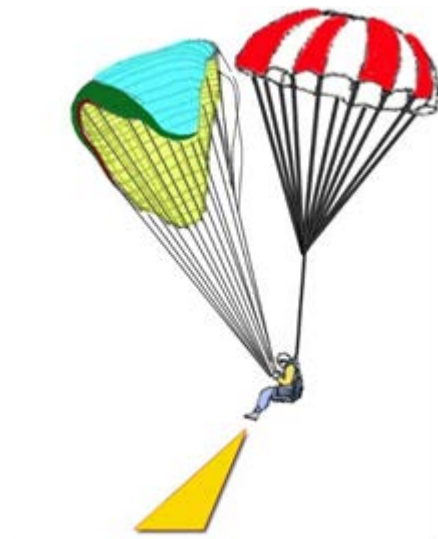
Σε αντίθετη περίπτωση, τα δυο αλεξίπτωτα θα είναι θα είναι υπό γωνία, με το κύριο αλεξίπτωτο να εμποδίζει το εφεδρικό να βρεθεί σε κατακόρυφη θέση, με συνέπεια τον μεγαλύτερο βαθμό καθόδου και την αύξηση της οριζόντιας ταχύτητας. Μεγάλη οριζόντια ταχύτητα αποκτάται και στην περίπτωση που το εφεδρικό είναι μεν σωστά ανεπτυγμένο και κατακόρυφα, αλλά το κύριο είναι μερικώς μαζεμένο και βρίσκεται μπροστά από τον χειριστή σαν ανοικτό ιστίο.

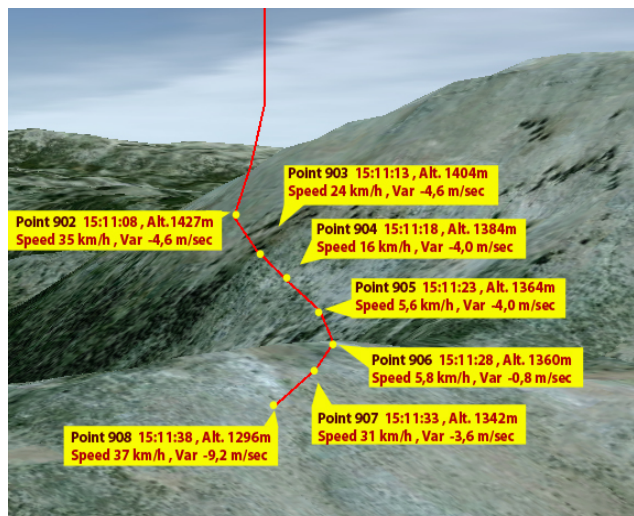
Η συγκεκριμένη κατάσταση με τα δύο αλεξίπτωτα συγχρόνως ανεπτυγμένα παύει να ισχύει στα σημεία 905 και 906, όπου η κάθετη συνιστώσα της ταχύτητας είναι -4,0 m/sec (14,4 km/h), ενώ η οριζόντια είναι μόλις 5,6 km/h και 5,8 km/h αντίστοιχα. Επίσης, σύμφωνα με τις μαρτυρίες, ο χειριστής έχει μαζέψει το κύριο αλεξίπτωτο και πλέον η πτώση του στηρίζεται μόνο στο εφεδρικό. Ο βαθμός καθόδου, που καταγράφεται στο χρονικό διάστημα των 10 sec, είναι μικρός και ενδεχομένως μικρότερος από ότι θα έπρεπε να είναι, ώστε η κάθοδος να πραγματοποιηθεί με ασφάλεια και χωρίς ταλαντώσεις.

Ο συνήθης βαθμός καθόδου ενός εφεδρικού αλεξιπτώτου παρόμοιου τύπου, κυμαίνεται από -4,5 m/sec έως -5,5 m/sec, με τα περισσότερα από αυτά να έχουν βαθμό λίγο πάνω από τα -5,0 m/sec. Ένα εφεδρικό αλεξίπτωτο παρόμοιου τύπου επ' Εντούτοις, ο σχεδιασμός ενός εφεδρικού αλεξιπτώτου διαφορετικού τύπου δύναται να εξασφαλίσει ασφαλείς προσγειώσεις με μικρό βαθμό καθόδου -4,0 m/sec ή και μικρότερο.

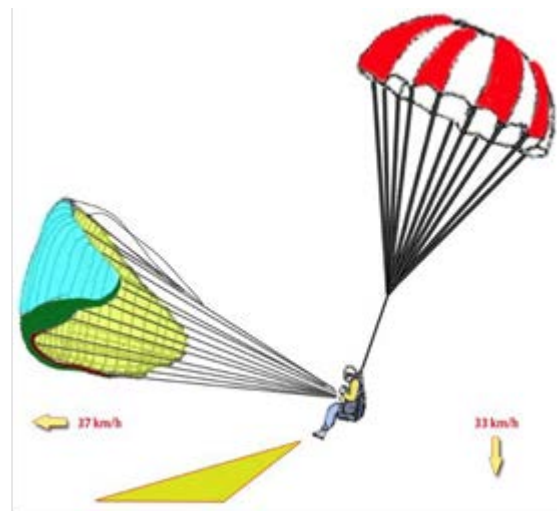
Πράγματι, στο σημείο 907 παρουσιάζεται μεγάλη αύξηση της οριζόντιας και κάθετης ταχύτητας με παράλληλη αλλαγή κατεύθυνσης σε βόρεια. Στις 15:11:38 h ο χειριστής προσέκρουσε στην πλαγιά του βουνού (σημείο 908) με οριζόντια ταχύτητα 37 km/h και κάθετη ταχύτητα -9,2 m/sec (33 km/h).

Ενώ η πρώτη επαφή του χειριστή με το έδαφος έγινε με τα πόδια, η μεγάλη κινητική ενέργεια, που προσέδωσε η οριζόντια ταχύτητα, τον έριξε στο έδαφος με αποτέλεσμα να υποστεί κρανιοεγκεφαλικές κακώσεις. Η ταχύτητα πρόσκρουσης ήταν τόσο μεγάλη, ώστε το σώμα του χειριστή κινήθηκε ανηφορικά στο έδαφος, ενώ την κίνηση αυτή ενίσχυσαν οι δύο ανοιχτοί θόλοι των αλεξιπτώτων, υπό την πίεση του ανέμου παρέσυραν τον χειριστή περίπου 25 m, ώσπου το κύριο αλεξίπτωτο μπλέχτηκε σε παρακαίμενους θάμνους. Στο συγκεκριμένο σημείο και σε υψόμετρο 1310 m, ένας κτηνοτρόφος εντόπισε τον χειριστή δεκαπέντε λεπτά αργότερα, με το αλεξίπτωτο πλαγιάς μπλεγμένο σε θάμνους και το εφεδρικό αλεξίπτωτο πλήρως ανεπτυγμένο από τον επιφανειακό άνεμο.
