**ΕΠΙΤΡΟΠΗ ΔΙΕΡΕΥΝΗΣΗΣ ΑΤΥΧΗΜΑΤΩΝ ΚΑΙ  
ΑΣΦΑΛΕΙΑΣ ΠΤΗΣΕΩΝ  
(ΕΔΑΑΠ)**

**ΕΚΘΕΣΗ ΔΙΕΡΕΥΝΗΣΗΣ ΣΥΜΒΑΝΤΟΣ  
ΤΟΥ ΑΕΡΟΣΚΑΦΟΥΣ SX-CCA  
ΣΤΟΝ ΚΡΑΤΙΚΟ ΑΕΡΟΛΙΜΕΝΑ ΗΡΑΚΛΕΙΟΥ “Ν.  
ΚΑΖΑΝΤΖΑΚΗΣ”  
ΤΗΝ 17<sup>Η</sup> ΙΟΥΛΙΟΥ 2010**

**Αρ. Έκθεσης Ε 01 / 2013**

**ΤΥΠΟΣ** : **CESSNA 172 R**

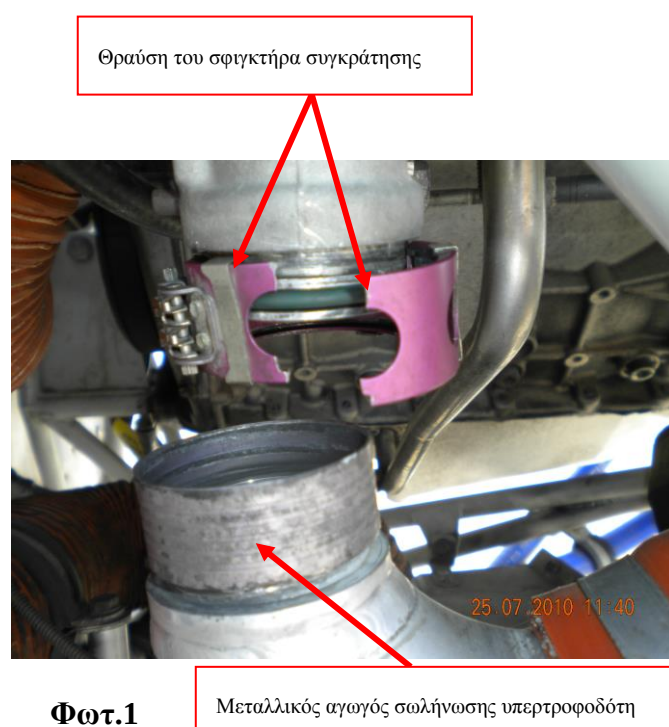
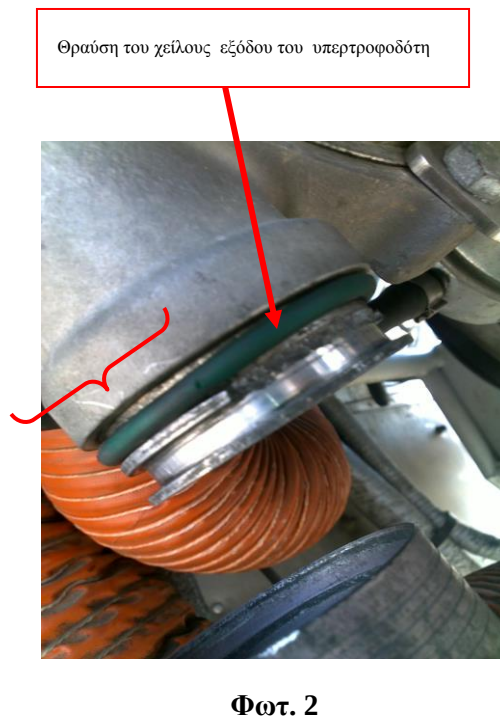
Οι ζημιές επί του α/φ εντοπίζονται μόνον στην εξαγωγή του υπερτροφοδότη του κινητήρα, στην οποία έσπασε τμήμα του χείλους της αυλάκωσης εντός της οποίας τοποθετείται ο στεγανοποιητικός δακτύλιος, καθώς και στον σφιγκτήρα (Wiggins clamp) που συγκρατούσε τον μεταλλικό αγωγό της σωλήνωσης στο στόμιο εξόδου του υπερτροφοδότη. (Φωτ. 1, 2)

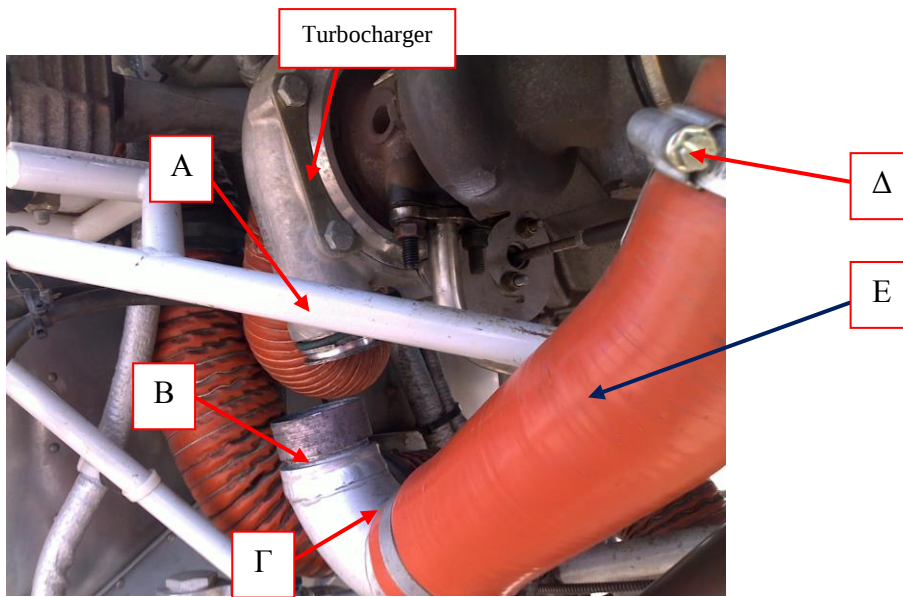
Φωτ.3

Τα μέρη και τα εξαρτήματα που αποτελούν τον αγωγό που συνδέει τον υπερτροφοδότη με το ψυγείο και εξασφαλίζουν την σύνδεση του, όπως αυτά φαίνονται στη φωτογραφία 4 και την εικόνα 1, είναι :

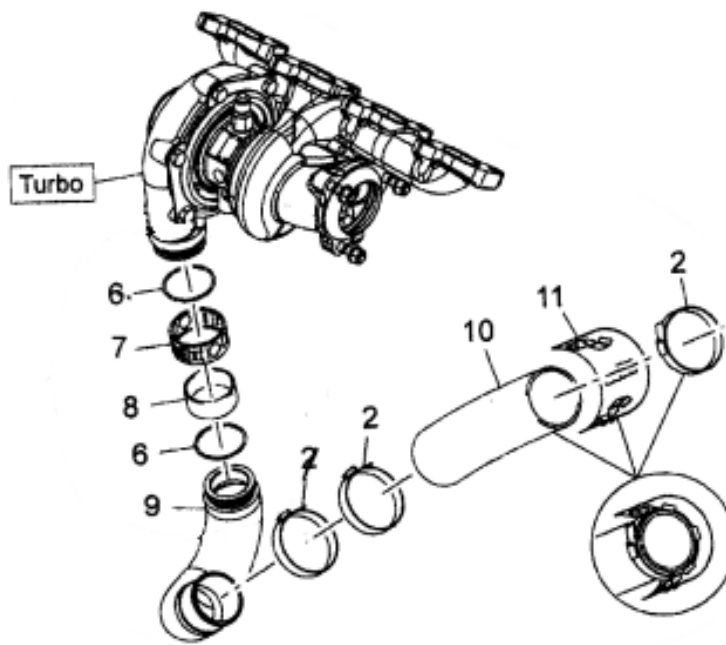
Εικόνα 1

A & 6: Στεγανοποιητικός δακτύλιος (O-ring seal) στο μεταλλικό στόμιο εξόδου του υπερτροφοδότη

7: Wiggling σφικτήρας (Wiggling Clamp)

8: Wiggling δακτυλίδι (Wiggling ring)

B & 9: Μεταλλικό καμπύλο συνδετικό τμήμα

E & 10: Ελαστικός αγωγός

Γ: Σφιγκτήρας που συγκρατεί τον ελαστικό αγωγό (E) στο μεταλλικό καμπύλο συνδετικό τμήμα (B)

Δ & 2: Σφιγκτήρας που συγκρατεί τον ελαστικό αγωγό (E) στον υπόλοιπο συνθετικό αγωγό που οδηγεί στο Ψυγείο (Intercooler)

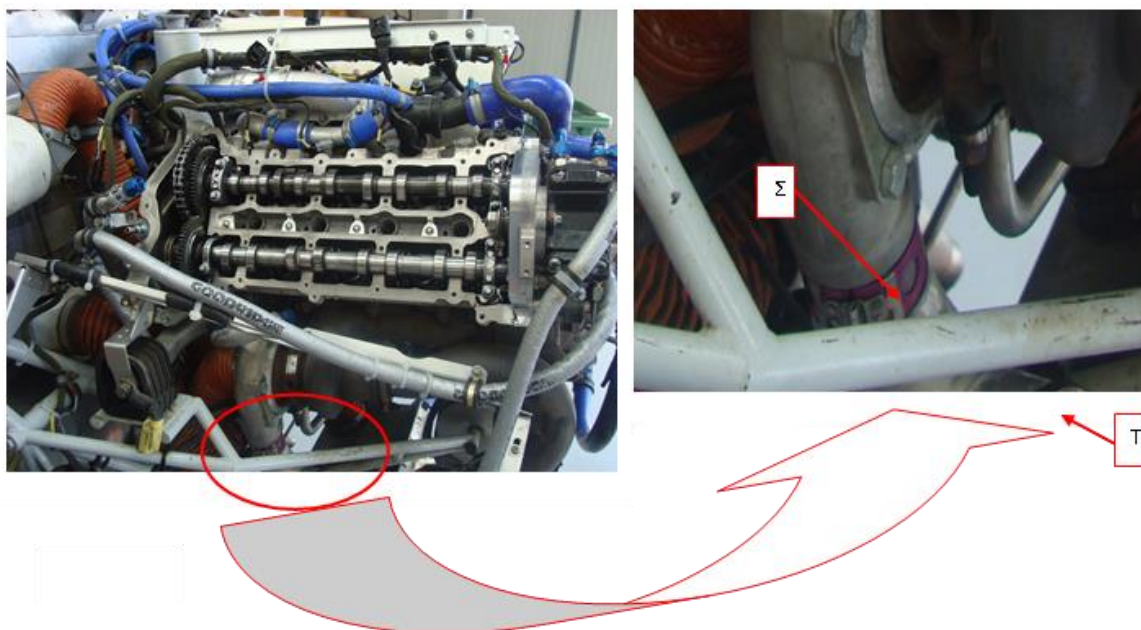
Φωτ. 4 Ληφθείσα κατά την διάρκεια εφαρμογής του AD 2010-0136

Φωτογραφία που ελήφθη κατά την διάρκεια εκτέλεσης των εργασιών εφαρμογής του AD 2010-0136) και προσκομίσθηκε, δείχνει ότι το μεταλλικό καμπύλο συνδετικό τμήμα (B) παρέμεινε συναρμολογημένο και ασφαλισμένο με τον σφιγκτήρα συγκράτησής του επί του στομίου του υπερτροφοδότη. (Φωτ. 4)

(Στη ανωτέρω φωτογραφία φαίνεται ο σφιγκτήρας (Σ) στην κανονική κλειστή θέση του, ενώ φαίνεται ελεύθερο το άλλο άκρο (Τ) του μεταλλικού καμπύλου τμήματος στο οποίο προσαρμόζεται ο ελαστικός αγωγός (Ε)).

Η αφαίρεση του ελαστικού αγωγού (Ε) από το άλλο άκρο του μεταλλικού καμπύλου τμήματος, έγινε με το άνοιγμα των σφιγκτήρων (Γ) και (Δ).

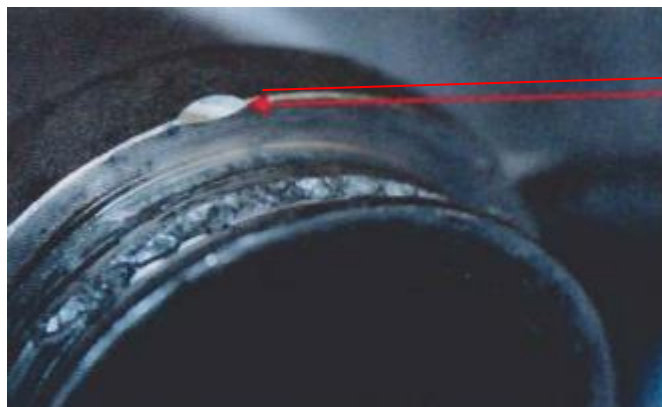
Φωτ. 5

Σύμφωνα με την έκθεση του κατασκευαστή του κινητήρα, (Thielert Aircraft Engines Ltd), το σπάσιμο της περιμετρικής προεξοχής γύρω από την λωρίδα που χρησιμεύει για την τοποθέτηση του στεγανοποιητικού δακτυλίου στο στόμιο εξαγωγής του υπερτροφοδότη, προήλθε από εφαρμογή εξωτερικής δύναμης. Το σημάδι που υπάρχει ακριβώς πάνω από την σπασμένη περιοχή (φωτ. 5 )

Ίχνη ζημιάς  
προσκληθείσας  
από μοχλό  
ακριβώς πάνω από  
την σπασμένη  
περιοχή της  
προεξοχής

υποδεικνύει ότι αντικείμενο χρησιμοποιήθηκε σαν μοχλός (πιθανό για την εξαγωγή του σφιγκτήρα) και από την πίεση που ασκήθηκε πάνω στη προεξοχή προήλθε το σπάσιμο τμήματος αυτής. Αυτή ήταν και η γενεσιουργός αιτία του συμβάντος καθότι:

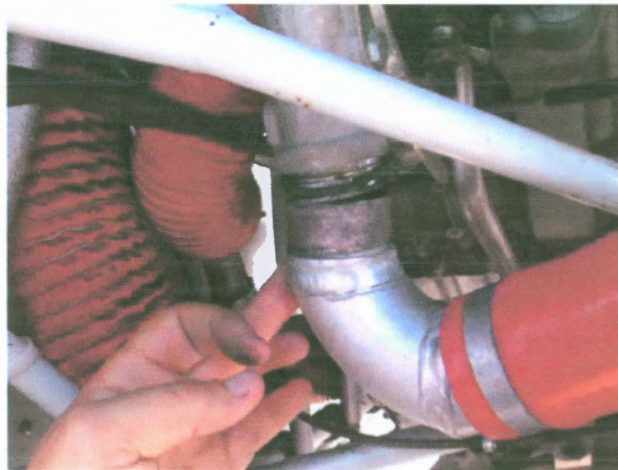
During climb flight with a Cessna Skyhawk 172 R (call sign SX-CCA), a loss of power accompanied by black smoke was noticed. The aircraft turned back and landed at the airport. During an initial inspection through the customer a broken Wiggins clamp on the fresh air high pressure side was found.

Fig. 1: Area of pressure loss on the fresh air high pressure side → Customer photo

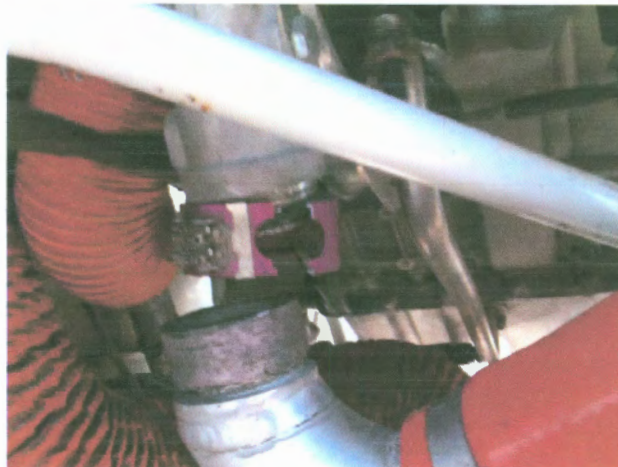
Fig. 2: Broken Wiggins clamp → Customer photo

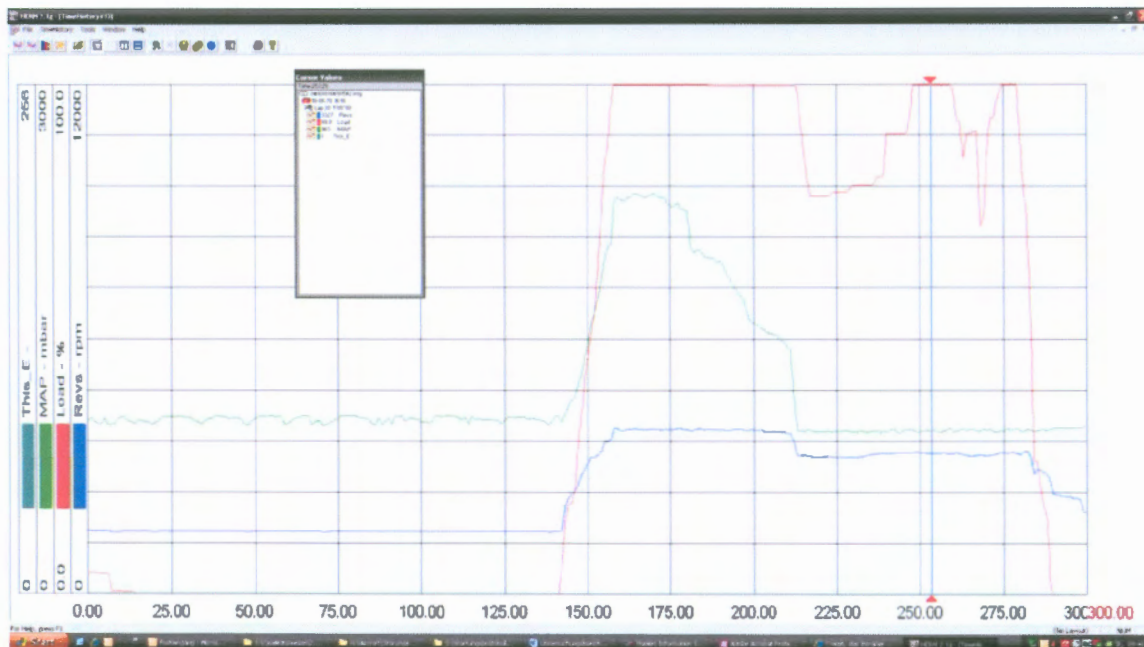
Fig. 6: Round 30, at 100% Load the load pressure suddenly drops

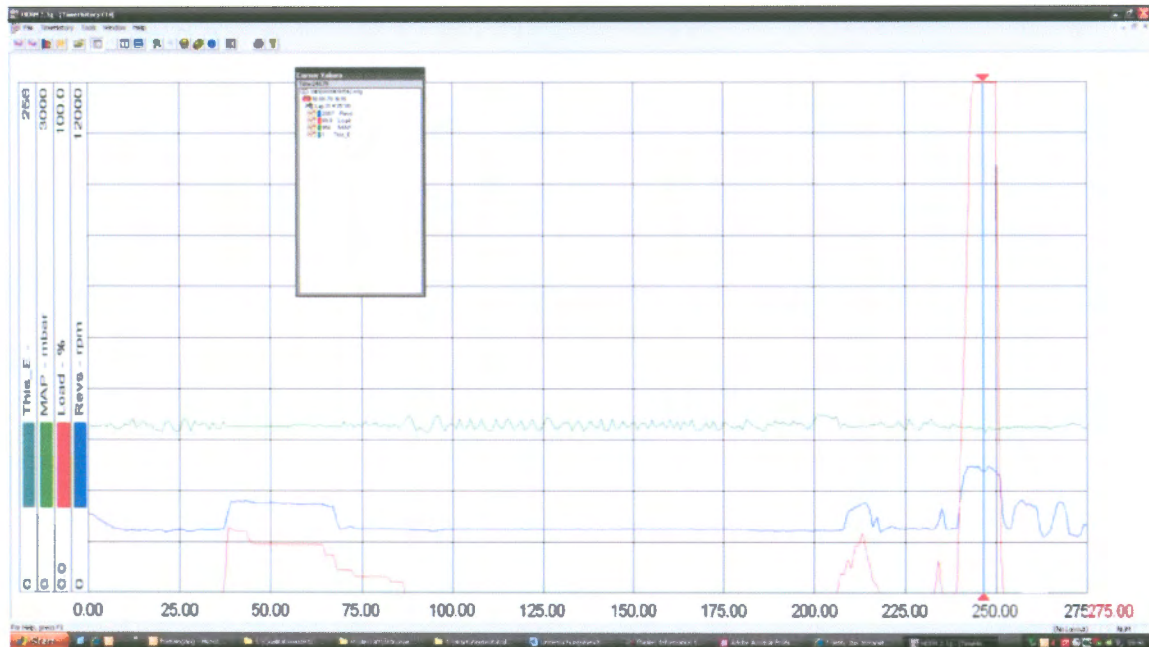
Fig. 7: Round 31, no MAP change despite adjustment of load

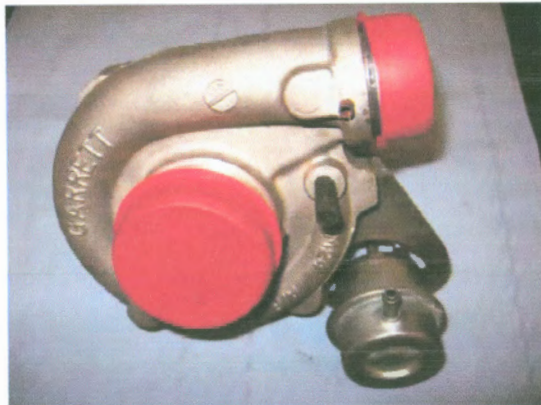
Fig. 8: Condition turbo

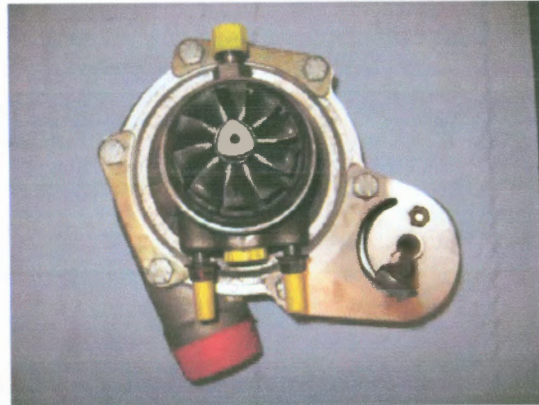
Fig. 9: Condition turbo

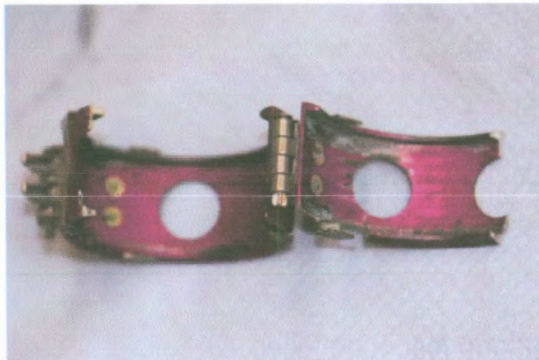
Fig. 10: Condition Wiggins clamp

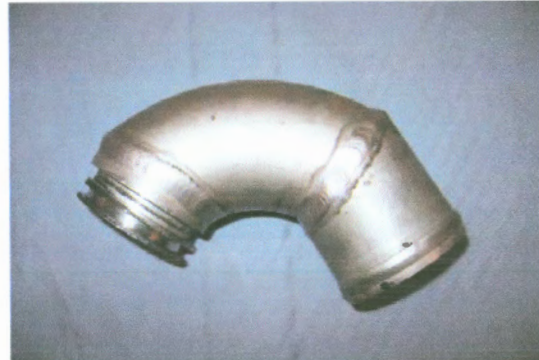
Fig. 11: Condition turbo pipe

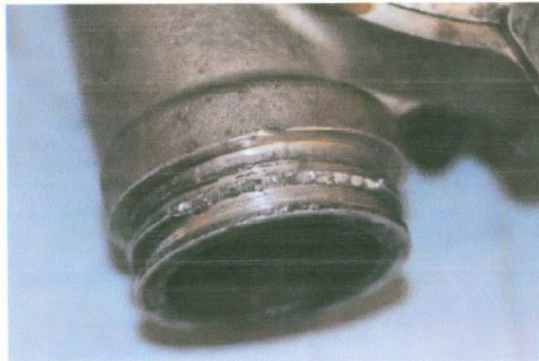
*«Όπως διαπιστώθηκε από την εξέταση του υπερτροφοδότη, (μεταλλικό στόμιο εξόδου υπερτροφοδότη), η περιοχή (περιμετρική μεταλλική εξοχή / χείλος) γύρω από την λωρίδα (strip) που χρησιμεύει για την τοποθέτηση του στεγανοποιητικού δακτυλίου (O-ring), είχε σπάσει κατά το  $\frac{1}{4}$  της διαμέτρου και έλειπε.» (φωτ.12, 13, Παράρτημα 1)*

Fig. 12: Broken strip on the turbo

The inspection showed that on the turbocharger the area around the strip used for the O-ring was broken by ca.  $\frac{1}{4}$  of the diameter and was missing (see Fig. 12). The surface of the fracture is heavily contaminated indicating that the fracture is of older origin.

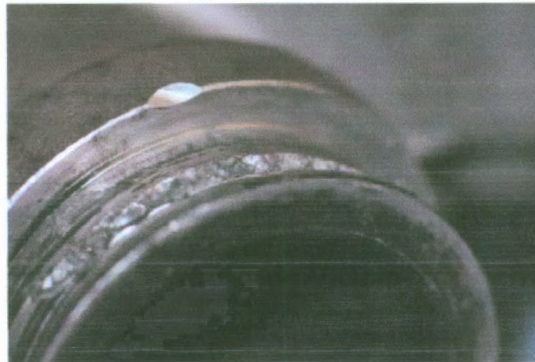
*«Μία πιθανή εξήγηση της θραύσης της προεξοχής στον υπερτροφοδότη είναι η άσκηση μοχλικής δύναμης όταν αφαιρέθηκε το κολάρο και ο σφιγκτήρας (Wiggin clamp). Καθαρά ίχνη μοχλικής δύναμης φαίνονται στον υπερτροφοδότη.» (Φωτ. 13, Παράρτημα 1).*

Fig. 13: Traces of leverage directly above the broken strip (e.g. with a screw driver)

One possible explanation for the fracture on the turbo is the application of leverage force when removing the collar and the Wiggins clamp. Clear traces of leverage can be found on this turbocharger (see Figure 13).

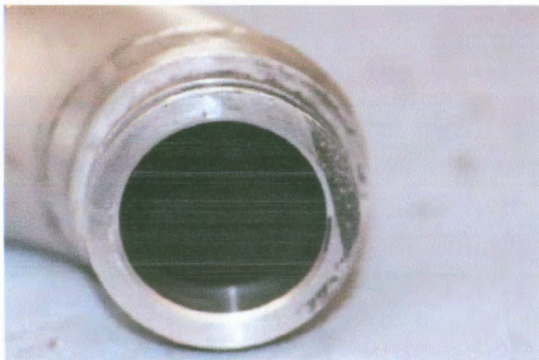
Fig. 14: Sealing surface of the return  
pipe shows indentations from turbo

If, however, the strip is missing both connecting pipes will get jammed, as can be seen in Figures 14 and 15.

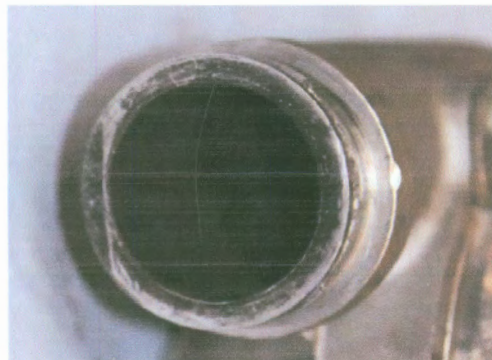
Fig. 15: Sealing surface of the turbo  
shows indentations from turbo pipe

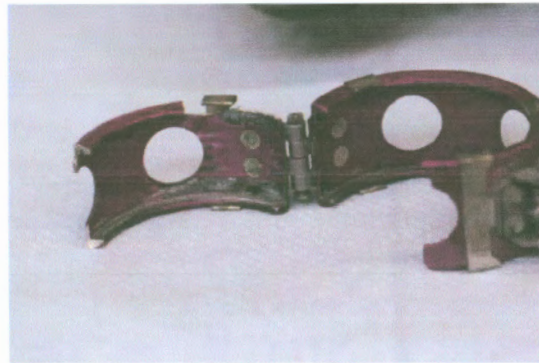
Fig. 16: Broken Wiggins clamp

This will lead to extraordinarily high tension on the clamp, which in turn will cause damage, i.e. a fracture of the lateral clamp strip or a complete fracture on the clamp (see Figures 16-19).

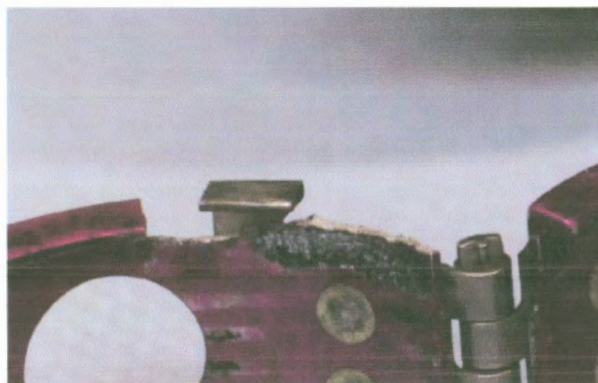
Fig. 17: Broken strip on the Wiggins clamp

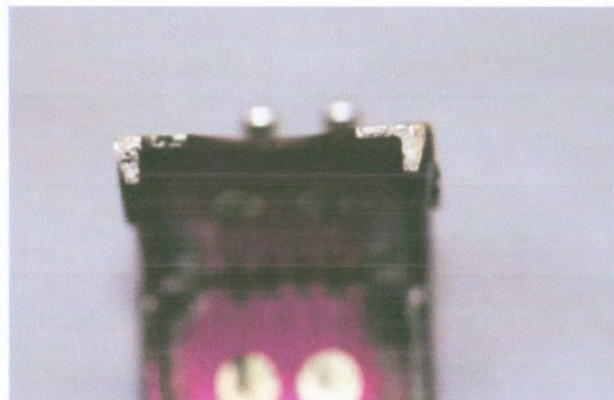
Fig. 18: Fractures on the Wiggins clamp

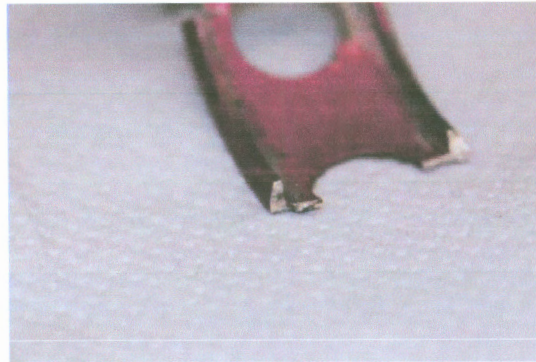
Fig. 19: Fractures on the Wiggins clamp

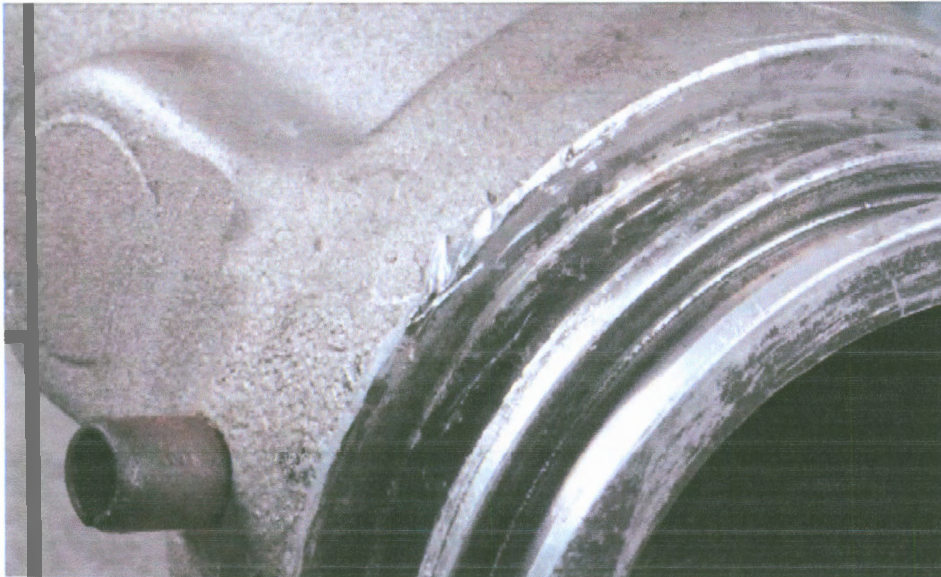
Fig. 20: Damages on the joint surface of clamp and housing  
which can result by e.g. leverage force using a screwdriver

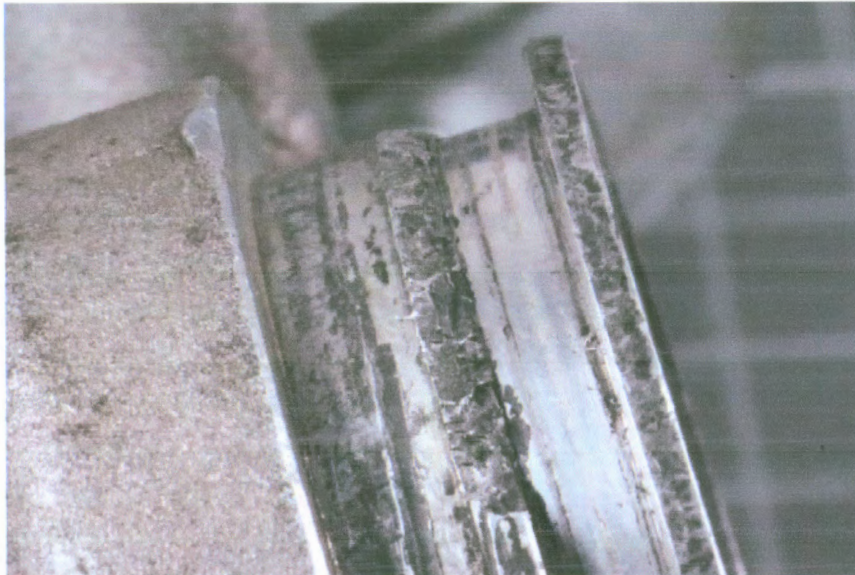
Fig. 21: Fracture surface on the turbo.

The progression of the fracture is angular, typical for forced fractures.

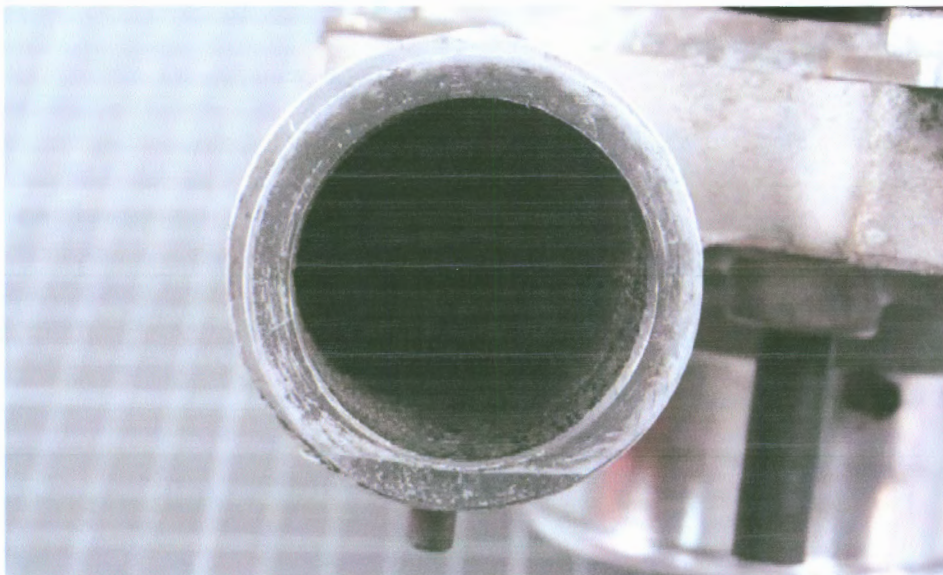
Αν και οι δύο πλευρές του σφιγκτήρα περιφερειακά σχηματίζουν γωνίες, οι οποίες πιάνουν τις προεξοχές (τα χείλη) των αυλακώσεων για την τοποθέτηση των στεγανοποιητικών δακτυλίων, που υπάρχουν τόσο στο στόμιο εξόδου του υπερτροφοδότη όσο και στο μεταλλικό συνδετικό σωλήνα και διαμορφώνεται έτσι μία συμπαγής σύνδεση, η έλλειψη τμήματος της περιμετρικής προεξοχής στο στόμιο εξόδου του υπερτροφοδότη επέτρεπε στους δύο συνδεδεμένους σωλήνες να συμπιεσθούν μεταξύ τους ανισομερώς. Σημάδια της ανισομερούς συμπίεσης φαίνονται καθαρά στις φωτογραφίες 14,15,22,23. (Παράρτημα 1)

Fig. 22: Worn contact point  
at the joining flange on the turbo side

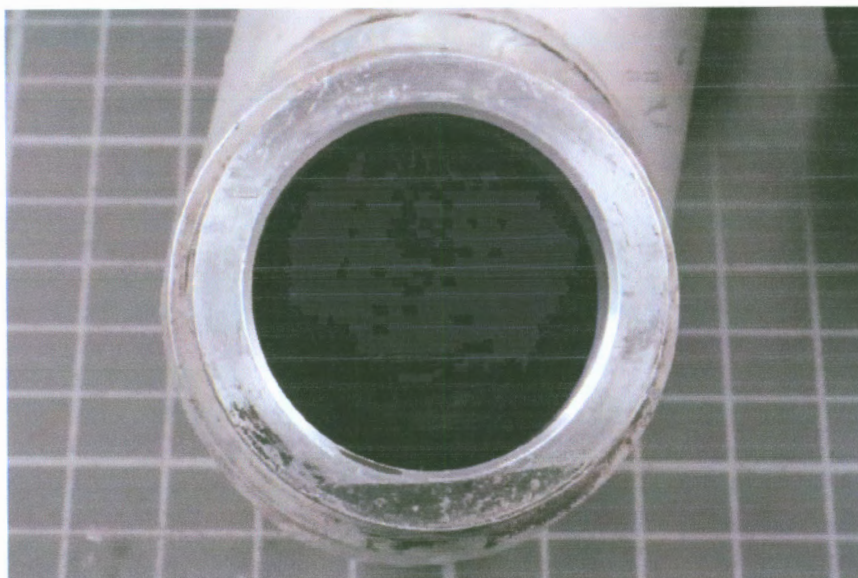
Fig. 23: Worn contact point  
at the joining flange on the cooler side. Areas like this are caused by heavy  
punctual contact with overlying vibrations.

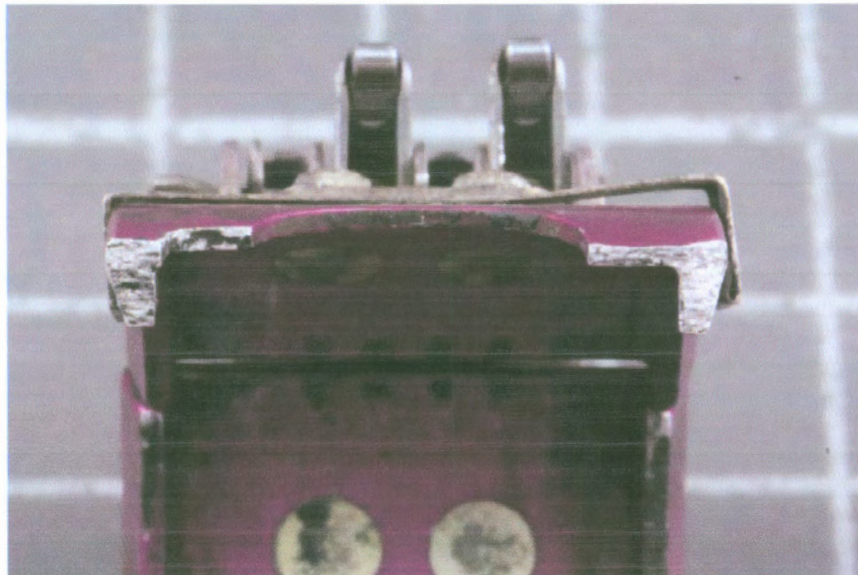
Η ανισομερής συμπίεση των δύο σωλήνων είχε σαν αποτέλεσμα την ανάπτυξη εξαιρετικά μεγάλης τάσης στον σφιγκτήρα, η οποία στη συνέχεια προκάλεσε την θραύση αρχικά της αριστερής πλευράς του σφιγκτήρα. (Φωτ.24, 25 – Παράρτημα 1)

Fig. 24: Fracture surfaces on the clamp.  
The fracture on the left side is older than the one on the right.

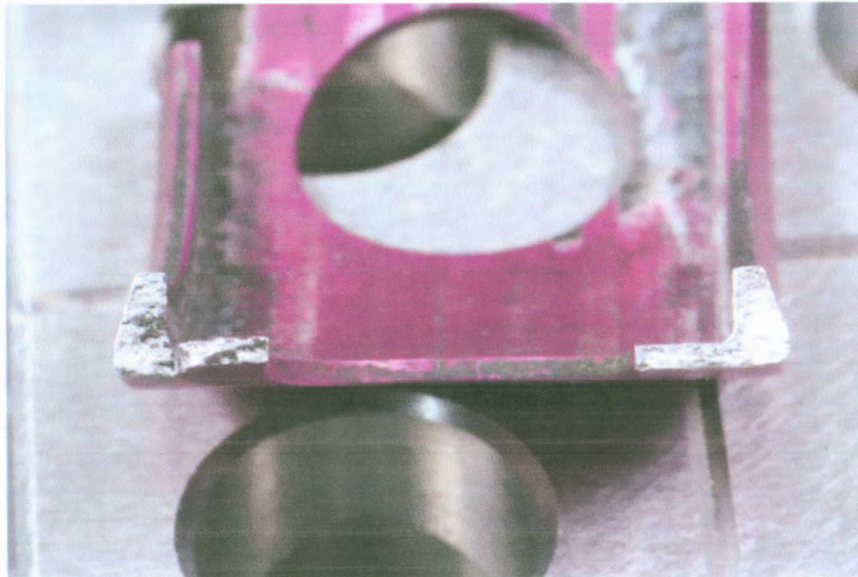
Fig. 25: Fracture surfaces on the clamp.

The fracture on the left side is older than the one on the right.

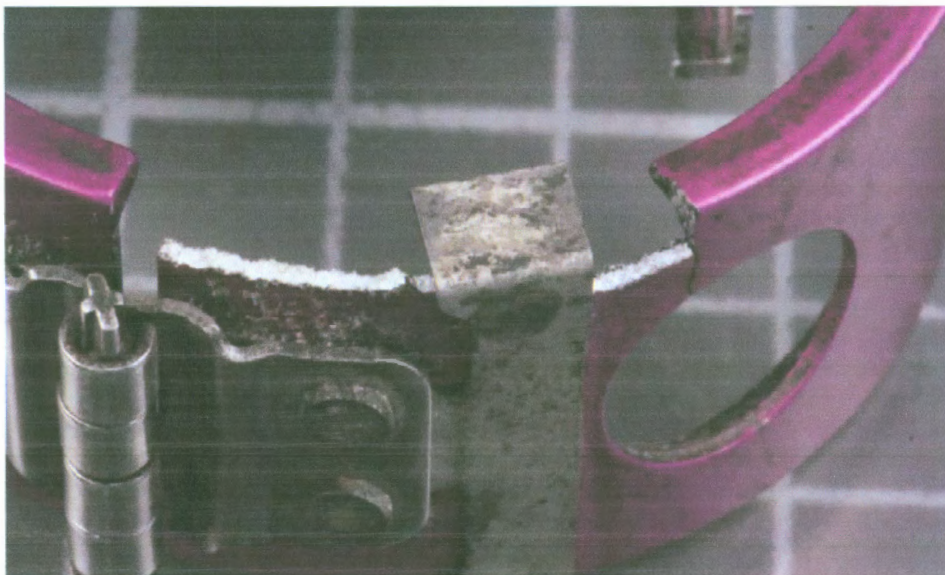
Fig. 26: Chipped edge on the clamp.

The fracture in the horizontal area is new, whereas the vertical fracture surface must be older.
