**ΕΠΙΤΡΟΠΗ ΔΙΕΡΕΥΝΗΣΗΣ ΑΤΥΧΗΜΑΤΩΝ ΚΑΙ  
ΑΣΦΑΛΕΙΑΣ ΠΤΗΣΕΩΝ  
(ΕΔΑΑΠ)**

**ΠΟΡΙΣΜΑ ΔΙΕΡΕΥΝΗΣΗΣ ΑΤΥΧΗΜΑΤΟΣ  
ΕΛΙΚΟΠΤΕΡΟΥ SX-HCW  
ΣΤΗΝ ΠΕΡΙΟΧΗ ΤΟΥ ΔΗΜΟΤΙΚΟΥ ΠΕΔΙΟΥ  
ΠΡΟΣΓΕΙΩΣΗΣ ΤΟΥ ΔΗΜΟΥ ΘΗΒΑΙΩΝ  
ΤΗΝ 6<sup>η</sup> ΦΕΒΡΟΥΑΡΙΟΥ 2012**

**ΠΟΡΙΣΜΑ ΔΙΕΡΕΥΝΗΣΗΣ ΑΤΥΧΗΜΑΤΟΣ**  
**01 / 2014**

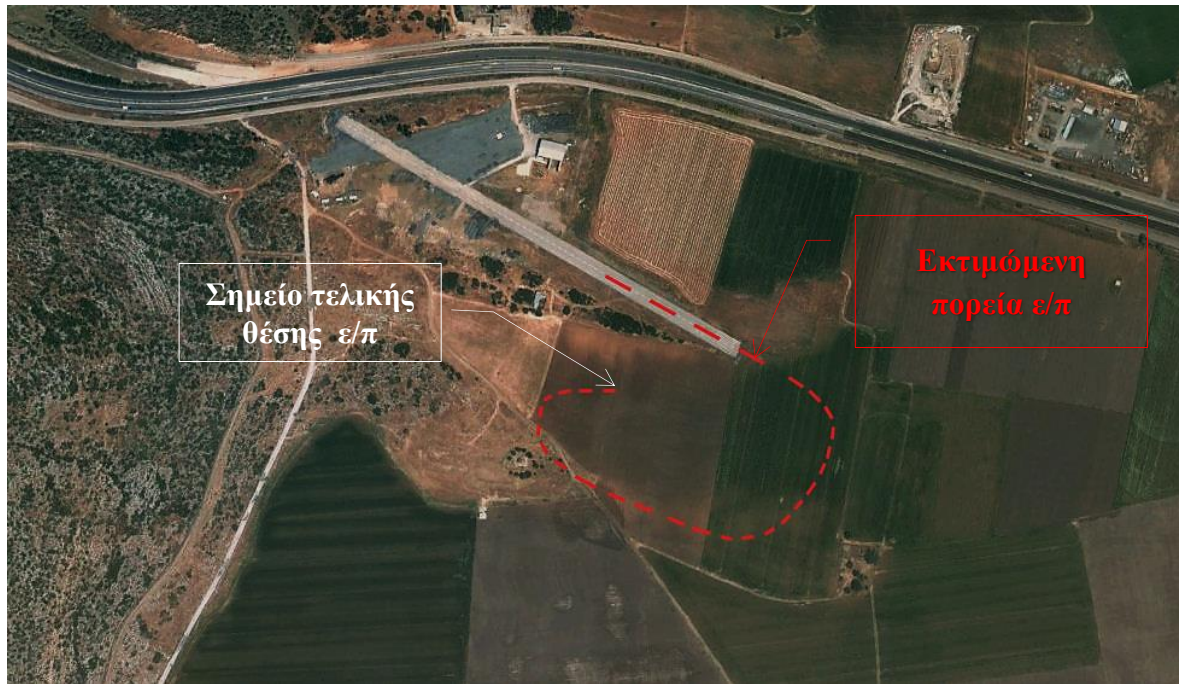
**Εικ. 1 Δημοτικό Πεδίο Προσγείωσης Δήμου Θηβών**

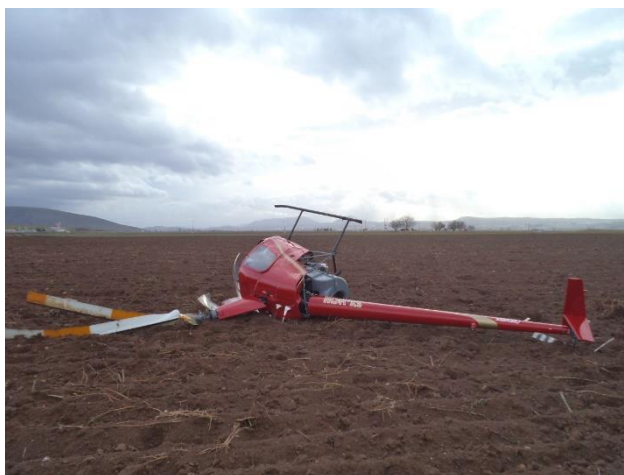
Η επαφή του ελικοπτερου με το έδαφος έγινε με ελαττωμένο σε σχέση με τον αρχικά αυξημένο βαθμό καθόδου, με ελαφρά προχωρητική ταχύτητα και με το ένα πέδιλο. Λόγω της υφής του εδάφους (οργωμένο και βρεγμένο) προκλήθηκε απότομη μείωση της

προχωρητικής ταχύτητας και ανατροπή του ελικοπτέρου το οποίο ακινητοποιήθηκε με την αριστερή πλευρά του στο έδαφος.

- ✓ Θραύση μέσω διάτμησης του ουραίου κώνου,
- ✓ Καταστροφή του κυρίως στροφείου,
- ✓ Καταστροφή του ουραίου στροφείου,
- ✓ Καταστροφή του κιβωτίου οδοντωτών τροχών του κυρίως στροφείου,
- ✓ Κάμψη των άνω και κάτω πλαισίων, και
- ✓ Θραύση μετωπικού παραθύρου.

Φωτ. 1 Το ε/π στον χώρο του ατυχήματος
