**Πόρισμα Διερεύνησης Ατυχήματος  
Ιπτάμενης Αεραθλητικής Συσκευής  
(Αλεξιπτώτου Πλαγιάς)  
στα Βίλια Αττικής  
την 19η Ιουνίου 2012**

**ΑΡ. ΠΟΡΙΣΜΑΤΟΣ 2 / 2014**

**ΠΟΡΙΣΜΑ ΑΤΥΧΗΜΑΤΟΣ  
ΠΤΑΜΕΝΗΣ ΑΕΡΑΘΛΗΤΙΚΗΣ ΣΥΣΚΕΥΗΣ  
(ΑΛΕΞΙΠΤΩΤΟΥ ΠΛΑΓΙΑΣ)  
ΣΤΗΝ ΘΕΣΗ ΠΑΝΑΓΙΤΣΑ ΓΚΟΥΡΑ  
ΒΙΛΙΩΝ ΑΤΤΙΚΗΣ  
ΤΗΝ 19<sup>η</sup> ΙΟΥΝΙΟΥ 2012**

**ΠΟΡΙΣΜΑ ΔΙΕΡΕΥΝΗΣΗΣ ΑΤΥΧΗΜΑΤΟΣ**  
**02 / 2014**

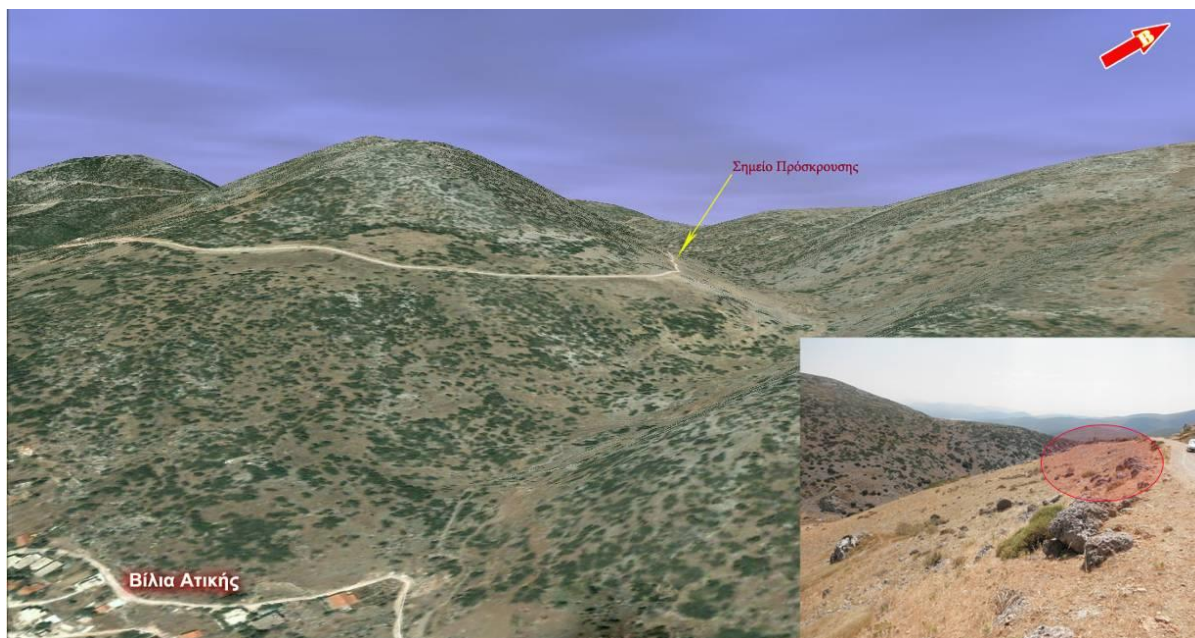
Εικ. 1 Περιοχή που έλαβε χώρα το ατύχημα.

Περί τις 19:30 h κτηνοτρόφος που βρισκόταν στην περιοχή Γκούρα Βιλίων είδε τον χειριστή να προσκρούει με μεγάλη ταχύτητα σε πετρώδες έδαφος υψηλής κατωφέρειας, ανάμεσα σε κορυφές λόφων στο σημείο που ορίζεται από συντεταγμένες με γεωγραφικό πλάτος  $38^{\circ}10'42.34''$  Βόρειο και γεωγραφικό μήκος  $23^{\circ}19'54.90''$  Ανατολικό και σε υψόμετρο 620 m από την επιφάνεια της θάλασσας.

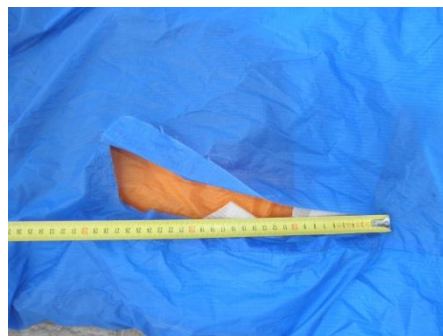
Από την οπτική επιθεώρηση που έγινε μετά το ατύχημα η συσκευή ΙΑΣ βρέθηκε γενικά σε καλή κατάσταση με φθορές οι οποίες εμφανώς οφείλονται στην παράσυρση της λόγω των ισχυρών ανέμων στην βραχώδη περιοχή που προσέκρουσε. Η άποψη αυτή ενισχύεται από μαρτυρίες που αναφέρουν την παράσυρση για αρκετά μέτρα τόσο της πτέρυγας όσο και του χειριστή που παρέμενε δεμένος σε αυτή. Αναλυτικότερα, οι φθορές εντοπίζονται στο επάνω ύφασμα του αριστερού ακροπτερυγίου, στην τρίτη από την άκρη κυψέλη, όπου φέρει τομή σχήματος Γ με διαστάσεις 27cm x 5cm.

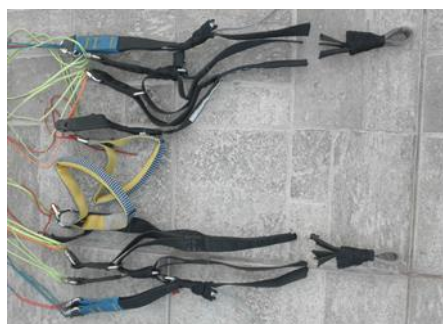
Επίσης, οι ιμάντες στους οποίους συγκεντρώνονται τα σχοινιά του αλεξιπτώτου βρέθηκαν κομμένοι με μαχαίρι. Το κόψιμο αυτό έγινε από τον μάρτυρα που βρέθηκε εκεί, στην προσπάθεια του να ανακόψει την παράσυρση του χειριστή από την ανεπτυγμένη πτέρυγα λόγω των ανέμων.

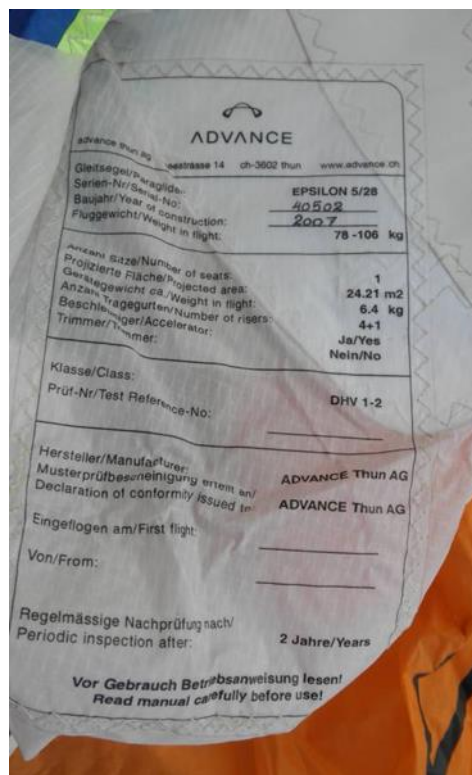
Φωτ. 1 Στοιχεία Πτέρυγας

Το αλεξίπτωτο πλαγιάς του χειριστή φέρει πιστοποίηση κατηγορίας 1-2 από την DHV, Deutscher Hängegleiterverband e.V. (Γερμανική Ομοσπονδία για τον Αιωροπτερισμό και το Αλεξίπτωτο Πλαγιάς). Σύμφωνα με τις Γερμανικές διαδικασίες πιστοποίησης, η κατηγορία αυτή αφορά αλεξίπτωτα πλαγιάς με καλά χαρακτηριστικά πτήσης, φιλικά προς τον χειριστή.

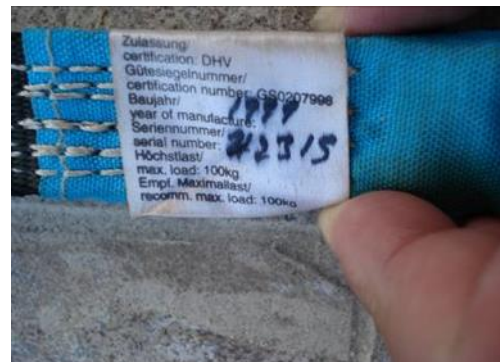
**Φωτ. 3 Στοιχεία Εφεδρικού.**

Κατά τον οπτικό έλεγχο του εφεδρικού δεν παρατηρήθηκαν φθορές στο ύφασμα τα σχοινάκια ή τον ιμάντα, παρατηρήθηκαν όμως μέσα σε αυτό ξένα αντικείμενα, ξερά χόρτα και σκόνη. Εμφανείς φθορές υπήρχαν στα λαστιχάκια που συγκρατούν και αποτρέπουν τις εμπλοκές των αρντανών, μερικά από αυτά ήταν ξερά, άλλα αλλοιωμένα από τη θερμοκρασία και πολλά κομμένα. Όλα τα παραπάνω αποτελούν χαρακτηριστικά σημεία πλημμελούς συντήρησης.

Η κατασκευάστρια εταιρία Pro Design συστήνει ως όριο ασφαλούς λειτουργίας των εφεδρικών αλεξιπτώτων την δεκαετία από την κατασκευή τους, με την προϋπόθεση ότι αυτά επανασυσκευάζονται ανά τακτά χρονικά διαστήματα δηλαδή ανά τετράμηνο. Το συγκεκριμένο εφεδρικό είχε ως έτος κατασκευής το 1999, συνεπώς όταν έγινε το ατύχημα είχε παρέλθει κατά τρία χρόνια το όριο ασφαλούς λειτουργίας του.

Τα ξένα ευρήματα και τα αλλοιωμένα λαστιχάκια δείχνουν ότι δεν εφαρμοζόταν η τετραμηνιαία τακτική επανασυσκευασία του για χρονικό διάστημα μεγαλύτερο του έτους.

- 3.1.4** Το εφεδρικό αλεξίπτωτο, του οποίου δεν έκανε χρήση ο χειριστής και δεν συνετέλεσε στο ατύχημα, ήταν πλημμελώς συντηρημένο, ενώ είχε παρέλθει ο χρόνος ασφαλούς λειτουργίας του.

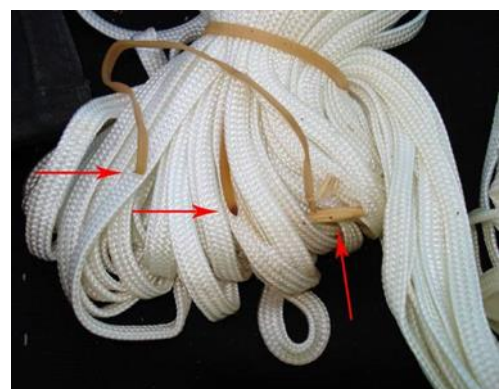
**Φωτ. 4 Φθορές στα λαστιχάκια.**

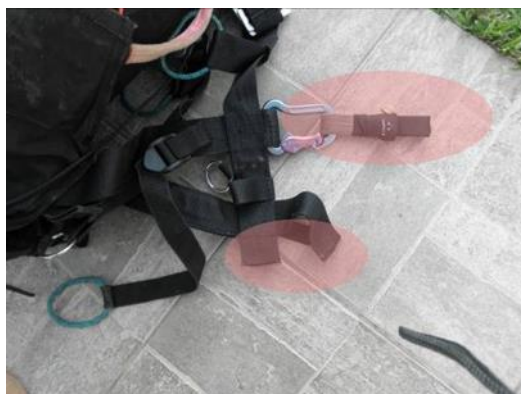
Κατά τον έλεγχο παρατηρήθηκαν μικρές φθορές ήσσονος σημασίας, στην πλάτη και στα πλαϊνά του καθίσματος. Οι φθορές πιθανόν να προκλήθηκαν κατά την διάρκεια που ο χειριστής παρασύρθηκε στο έδαφος. Επίσης,

Φωτ. 5 Κομμένοι ιμάντες

όλοι οι ιμάντες που συγκρατούν τον χειριστή στο κάθισμα είναι κομμένοι με αιχμηρό αντικείμενο από την πυροσβεστική υπηρεσία και τους παρευρισκόμενους στη προσπάθειά τους να μεταφέρουν τον χείριστη στο φορείο.

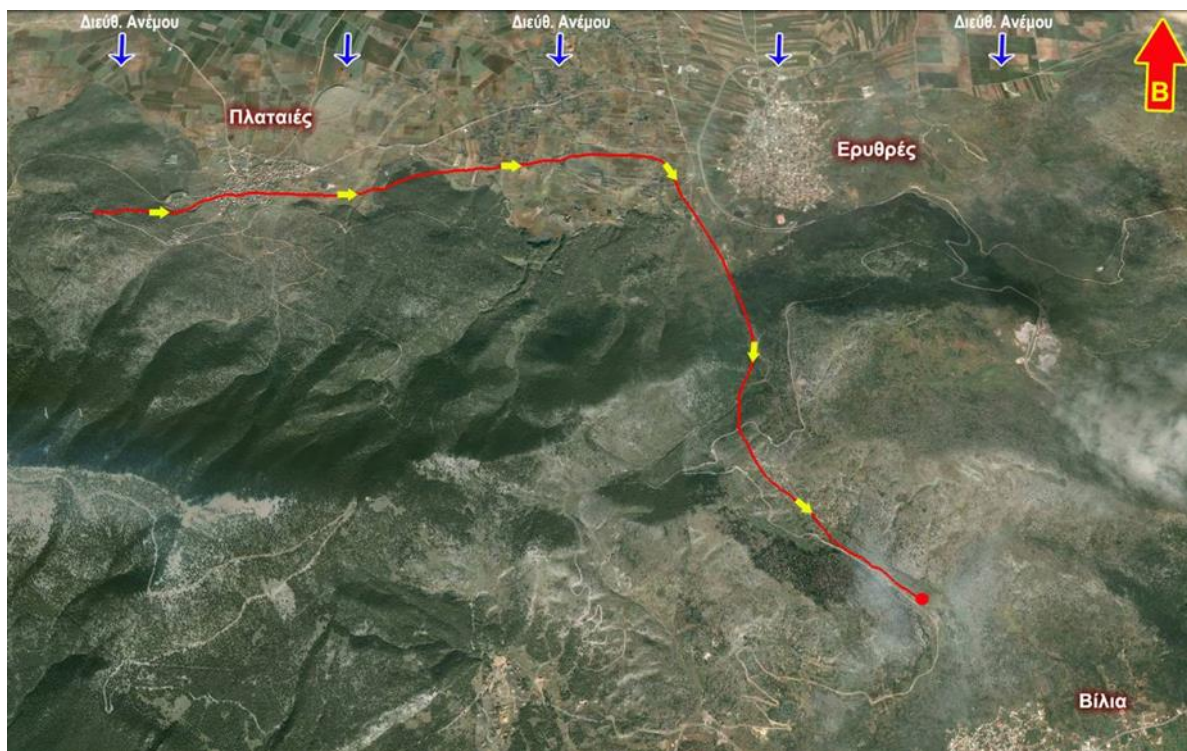
Εικ. 3 Η διαδρομή όπως περιγράφεται από μαρτυρίες

Με βάση τις αναφορές των συναθλητών του, που συμπίπτουν με τα στοιχεία από την ΕΜΥ, η ταχύτητα ανέμου 30 km/h και πλέον, και έχοντας υπόψιν την φυσική επιτάχυνση του ανέμου εξαιτίας της συμπίεσής του στο διάσελο που εισήλθε ο χειριστής, εύκολα συνάδουμε ότι μια πορεία εξόδου προς την πεδιάδα των Ερυθρών, αντίθετη στη φορά του ανέμου θα ήταν δύσκολο να πραγματοποιηθεί με την εν λόγω συσκευή. Ως εκ τούτου ο χειριστής βρέθηκε εγκλωβισμένος, με μόνη επιλογή τη συνέχιση νότιας πορείας προς τα Βίλια και τη πεδιάδα που υπάρχει εκεί.

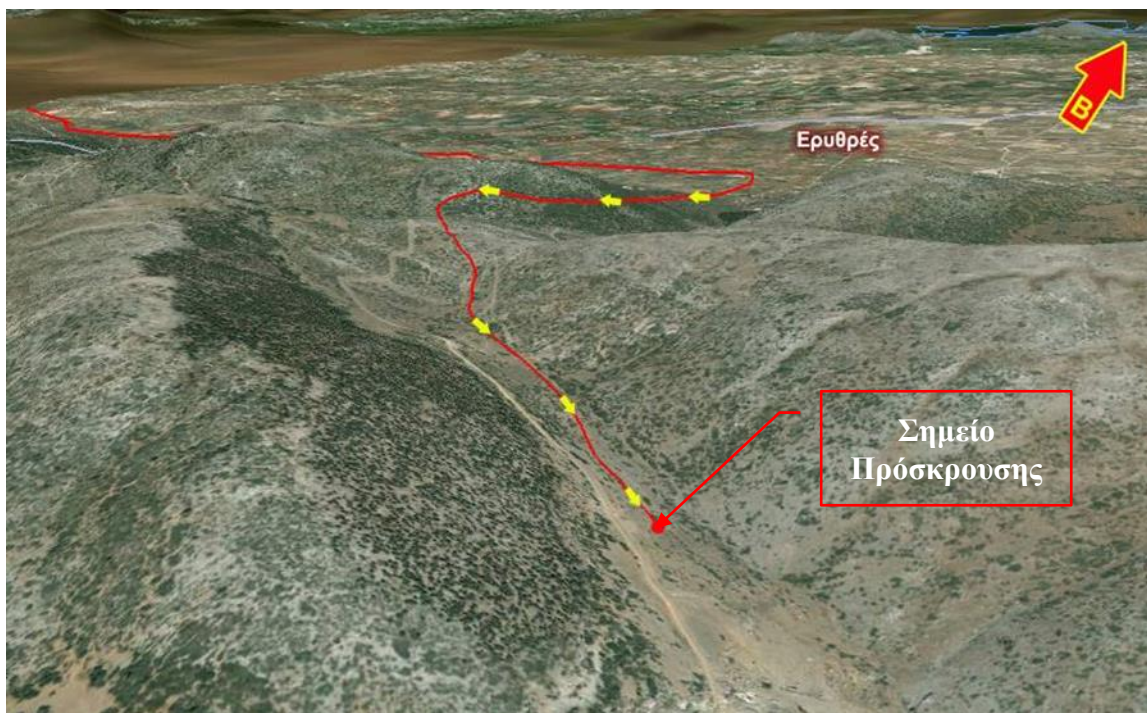
**Εικ. 4 Πορεία του Αλεξιπτώτου Πλαγίας και Σημείο Πρόσκρουσης**

Απόρροια της ούριας πορείας που ακολουθούσε ο χειριστής ήταν η αύξηση της ταχύτητάς του σε σχέση με το έδαφος η οποία σε συνδυασμό με τη συμπίεση του ανέμου έγινε ακόμα μεγαλύτερη. Η ταχύτητα αυτή η οποία με τις δεδομένες συνθήκες μπορεί να ξεπερνούσε και τα 75 km/h είχε ως άμεση συνέπεια την αύξηση των απαιτήσεων χειρισμού και ελέγχου του αλεξιπτώτου πλαγιάς.

Η δυσμενής αυτή κατάσταση επιβαρύνθηκε ακόμα περισσότερο όταν η πτήση συνεχίστηκε με χαμηλό πάντοτε ύψος στην νότια πλευρά του όρους Κιθαιρώνα δυσχεραίνοντας ακόμα περισσότερο τον έλεγχο της συσκευής εξαιτίας των αναταράξεων και στροβιλισμών απόρροια της πρόσκρουσης του ανέμου στις βόρειες πλαγιές του βουνού.

Οι καταθέσεις και μαρτυρίες αναφέρουν ότι στα τελευταία μέτρα η ταχύτητα που διατηρούσε ήταν υψηλή ενώ η πορεία ήταν καθοδική και κοντά στο έδαφος με συνέπεια τελικά την πρόσκρουση σε αυτό πιθανώς εξαιτίας των αναταράξεων και στη συνέχεια, την παρασυρσή του από τους ισχυρούς ανέμους που έπνεαν στην περιοχή. Η μεγάλη οριζόντια ταχύτητα είχε ως συνέπεια την πρόσκρουση αρχικά να γίνει με τα κάτω άκρα και στη συνέχεια με τον μπροστινό κορμό του σώματος και το κεφάλι το οποίο εξαιτίας της ορμής έφερε και τα περισσότερα τραύματα. Κατά τη διάρκεια της πρόσκρουσης αυτής το κράνος έσπασε στο σημείο της κάτω γνάθου ενώ η παράσυρσή του στη συνέχεια, τραυμάτισε τον χειριστή ακόμα περισσότερο στο πρόσωπο. Τελικά η πορεία του χειριστή σταμάτησε μόνο όταν ο παρευρισκόμενος βοσκός έκοψε με μαχαίρι τους μίαντες του αλεξιπτώτου.
