**ΕΠΙΤΡΟΠΗ  
ΔΙΕΡΕΥΝΗΣΗΣ ΑΤΥΧΗΜΑΤΩΝ & ΑΣΦΑΛΕΙΑΣ ΠΤΗΣΕΩΝ**

**Έκθεση Διερεύνησης Ατυχήματος  
Του Αεροπλάνου ΟΕ-ΚΑΙ  
στο πεδίο προσγείωσης Κωπαΐδας  
«Δήμητρα»**

**ΑΡ. ΕΚΘΕΣΗΣ Ε01 / 2014**

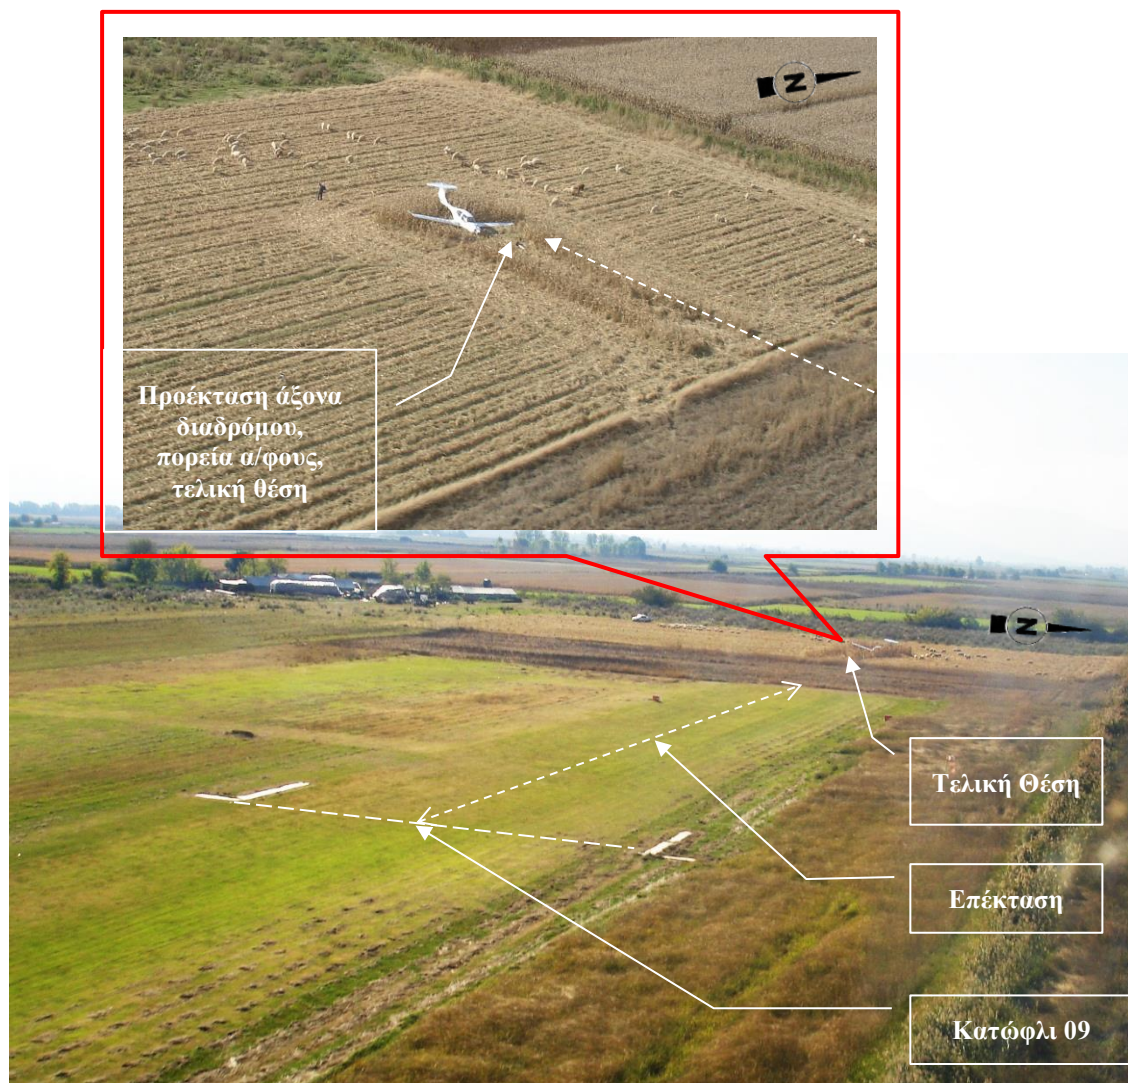
τελική θέση του α/φους ήταν 200 m περίπου από το κατώφλι του 09 και 16 m αριστερά της προέκτασης του άξονα του διαδρόμου 09/27. Δεν υπήρχε τραυματισμός και το πλήρωμα εκτέλεσε τις διαδικασίες τερματισμού λειτουργίας του κινητήρα και συστημάτων (Shutdown checklist) πριν εξέλθει από το α/φος. Δεν εκδηλώθηκε διαρροή καυσίμων, ούτε πυρκαγιά. Λίγο μετά το ατύχημα ο ιδιοκτήτης του π/π “Δήμητρα” ζήτησε από τον ιδιοκτήτη της φυτείας να κόψει τα φυτά όπως και έγινε. Η ΕΔΑΑΠ έφτασε ύστερα από μερικές ώρες στον τόπο του ατυχήματος ενώ η φυτεία είχε αποψιλωθεί από τον ιδιοκτήτη της εκτός της μικρής περιοχής μέσα στην οποία βρέθηκε το αεροσκάφος και μέρη αυτού η οποία ήταν άθικτη. (Φωτ. 1)

Φωτ. 1 Πέρας του διαδρόμου 027 (Κατώφλι 09), τμήμα επέκτασης και τελική θέση α/φους

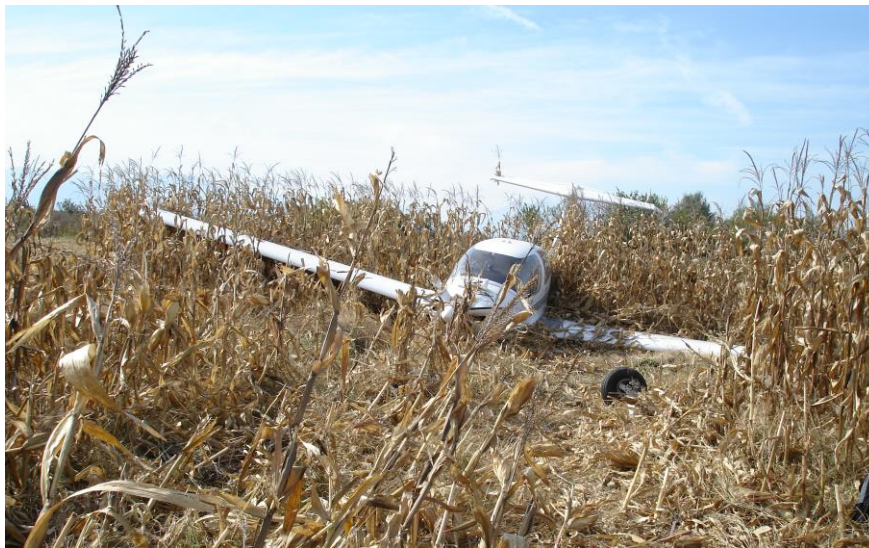
- Η έλικα καταστράφηκε ολοσχερώς.
- Τα καλύμματα του κινητήρα και η βάση του υπέστησαν ζημιές όπως και το φράγμα προστασίας που χωρίζει τον κινητήρα από τον θάλαμο διακυβέρνησης στο κάτω μέρος του.

- Καταστράφηκε το κάλυμμα εξάτμισης (Exhaust Muffler).
- Ζημιές υπέστη το ψυγείο λαδιού.
- Ράγισμα μικρής έκτασης στην καλύπτρα.
- Το εμπρόσθιο σκέλος προσγείωσης βρέθηκε με σπασμένο τον άξονα και αποκολλημένο από την βάση στήριξής του.

- Ολική καταστροφή των σημείων στήριξης του εμπρόσθιου τροχού.
- Ο αριστερός κύριος τροχός βρέθηκε 13 m από το α/φος κατεστραμμένος και αποκολλημένος από τα σημεία στήριξής του.

- Τα σημεία στήριξης του κύριου αριστερού τροχού καταστράφηκαν.
- Το αριστερό πλευρικό σκαλοπάτι βρέθηκε σπασμένο και η βάση στήριξής του υπέστη ζημιά.
- Το αεροδυναμικό κάλυμμα του αριστερού ακροπτερύγιου καταστράφηκε.

- Καταστροφή του αριστερού πτερυγίου κλίσης (aileron) και των σχετικών τμημάτων κίνησής του.
- Καταστροφή του αριστερού πτερυγίου καμπυλότητας (flap).
- Καταστροφή σωλήνα pitot.

**Φωτ. 2** Τελική θέση α/φους

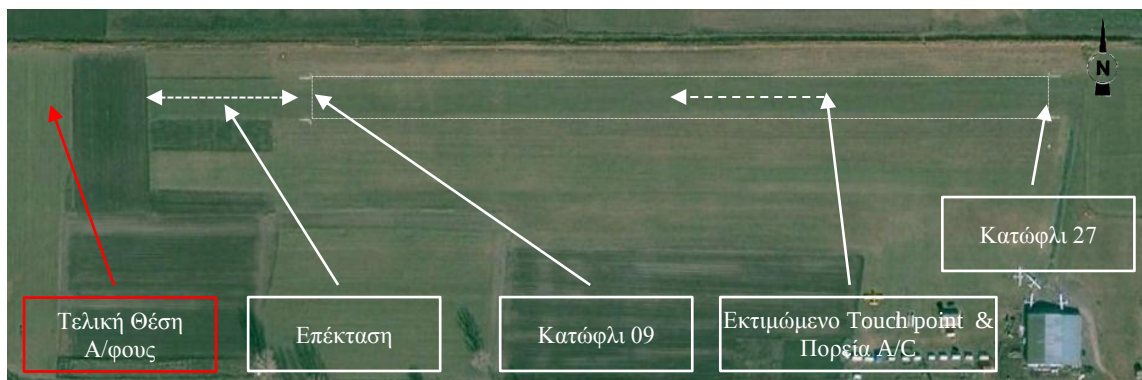
Σύμφωνα με τις μετρήσεις μας το μήκος του τμήματος που υπάρχει διαθέσιμο στην προέκταση του πέρατος του διαδρόμου 27 μη συμπεριλαμβανομένου των 30 m της ζώνης ασφαλείας είναι περίπου 110 m. Η τεχνικά διαθέσιμη απόσταση για προσγείωση είναι 640 m, σύμφωνα με την αδειοδότηση του π/π η δηλωμένη απόσταση για προσγείωση (LDA)<sup>4</sup> είναι 530 m. Στους χειριστές που επιχειρούν στον π/π είναι γνωστό ότι το συνολικό μήκος είναι 700 m περίπου.

Φωτ. 3 Πεδίο Προσγείωσης

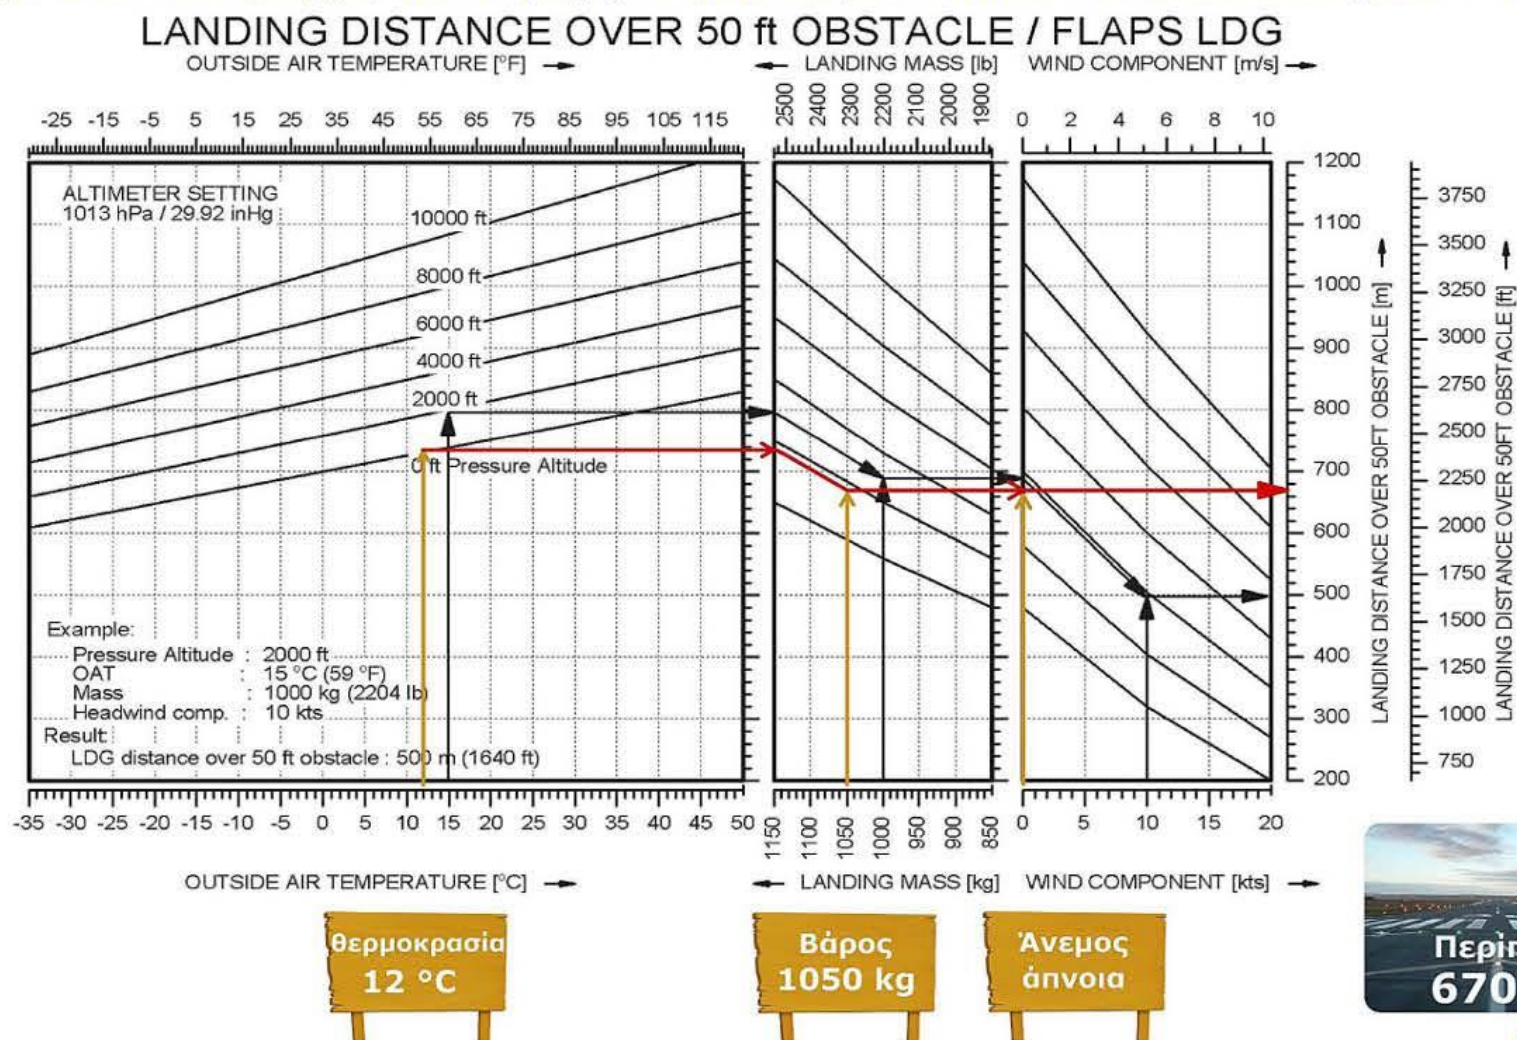
Το Γράφημα είναι από το Εγχειρίδιο Πτήσης (AFM) του Αεροπλάνου DA 40 D σελ 5-20 (Doc. # 6.01.05E)

υπολογίζουμε αρχικά (βλέπε γράφημα στο Παράρτημα I) μία απόσταση προσγείωσης περίπου 670 m. Προσθέτοντας μία επιβάρυνση 15% για στεγνό διάδρομο με γρασίδι έως 10 cm, η απόσταση γίνεται 771 m. Λαμβάνοντας υπόψη την ύπαρξη υγρασίας στο διάδρομο αυτή θα είναι πολύ μεγαλύτερη. Στο εγχειρίδιο πτήσης του α/φους αναφέρεται ως σημείο προσοχής (CAUTION) πως σε μαλακούς και βρεγμένους διαδρόμους με γρασίδι η απόσταση ενδέχεται να είναι σημαντικά μεγαλύτερη (χωρίς συγκεκριμένη επιμήκυνση). Αν και ο κανονισμός EU OPS απαιτεί ένα επιπλέον 15% για βρεγμένο διάδρομο, διάφορα φυλλάδια ασφάλειας που έχουν εκδοθεί από Υπηρεσίες Πολιτικής Αεροπορίας<sup>8</sup> και για πτήσεις γενικής αεροπορίας προτείνουν συνήθως να λαμβάνεται υπόψη συνολική επιμήκυνση από 30% – 60% για την περίπτωση αυτή.

Με μία επιπλέον επιμήκυνση κατά το ελάχιστο του 15% (συνολικά 30%) η απαιτούμενη απόσταση προσγείωσης γίνεται: 771 m + 116 m = 897 m περίπου η οποία είναι σημαντικά μεγαλύτερη από αυτή του διαθέσιμου διαδρόμου.

Βασική απόσταση 671 m για διάδρομο με στεγνό γρασίδι (έως 10 cm) = **771 m**  
(Για βρεγμένο γρασίδι η απόσταση θα είναι σημαντικά μεγαλύτερη)
