**Πόρισμα Διερεύνησης Ατυχήματος
Μηχανοκίνητου Αλεξιπτώτου Πλαγιάς
Στην περιοχή Σοφάδων Καρδίτσας
την 18η Αυγούστου 2013**

ΑΡ. ΠΟΡΙΣΜΑΤΟΣ 05 / 2014

**ΕΠΙΤΡΟΠΗ ΔΙΕΡΕΥΝΗΣΗΣ ΑΤΥΧΗΜΑΤΩΝ ΚΑΙ
ΑΣΦΑΛΕΙΑΣ ΠΤΗΣΕΩΝ
(ΕΔΑΑΠ)**

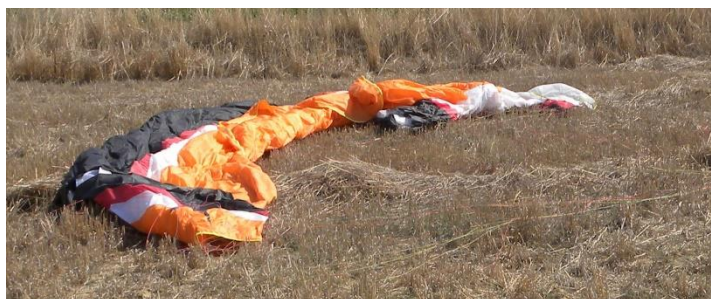
Φωτ. 1 Αλεξιπτώτου πλαγιάς στο χώρο του ατυχήματος

Από τον έλεγχο που έγινε στο αλεξίπτωτο πλαγιάς δεν εντοπίστηκε καμία ζημιά η οποία θα μπορούσε να γίνει κατά την επαφή του με το έδαφος.

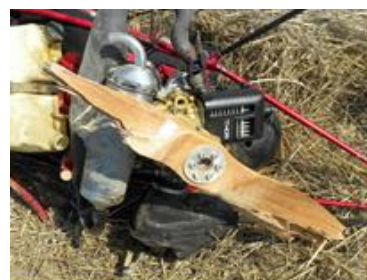
Από την πρόσκρουση στο έδαφος προκλήθηκαν ζημιές στο προωστήριο τμήμα της συσκευής που αφορούν μερική καταστροφή του προστατευτικού περιβλήματος της έλικας, την ολική καταστροφή της έλικας καθώς και στρέβλωση στην βάση και την εξάτμισης του κινητήρα

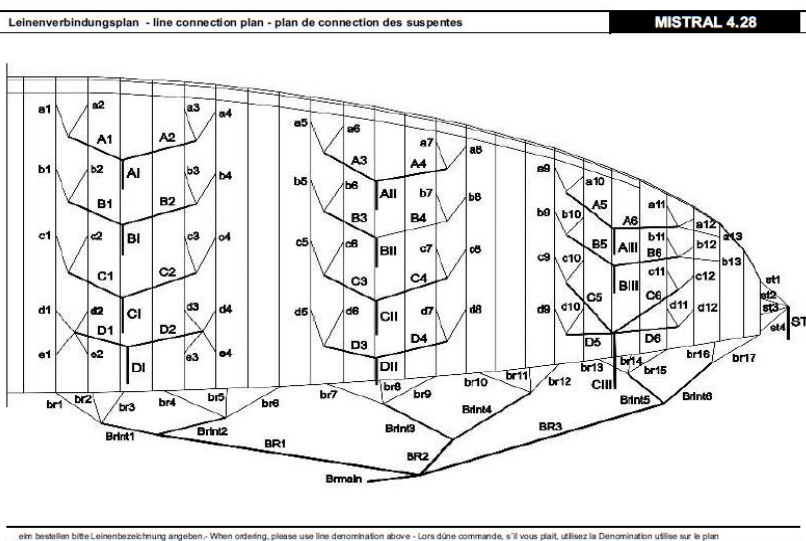
Εικ. 1 Σχεδιάγραμμα ονομασίας/αρίθμησης αρντανών

Κατά τις μετρήσεις του μήκους των αρντανών διαπιστώθηκαν σημαντικές μεταβολές σε σχέση με τα μήκη με τα οποία πιστοποιήθηκε το αλεξιπτωτο και που ορίζει ο κατασκευαστής.

Συγκεκριμένα στην πλειονότητά τους τα σχοινάκια (εικ. 1) βρέθηκαν μικρότερα από 40 mm έως και 70 mm, ανάλογα με τον μάντα ή την πλευρά του αλεξιπτώτου. Ενδεικτικά ο κατασκευαστής για τα σχοινάκια της Α' σειράς θέτει ως αποδεκτή μείωση μήκους 10 mm, η μέτρηση

έδειξε μείωση που άγγιζε τα 60 mm. Στην Β' σειρά μέγιστο όριο είναι τα -5 mm, η μέτρηση έδειξε μέγιστη διαφορά -70 mm. Αντίστοιχα τα αποδεκτά όρια της C, D, E σειράς είναι μηδενικά εντούτοις παρουσιάστηκαν αλλαγές που έφταναν τα -60 mm. Λεπτομέρειες παρατίθενται στον πίνακα που ακολουθεί:

Η μείωση του μήκους που παρουσιάζεται δεν είναι συμμετρική, αντίθετα χαρακτηρίζεται από μεγάλες διαφορές ανάμεσα στις σειρές αλλά και ανάμεσα στις αρντάνες που αφορούν την

αριστερή και την δεξιά πλευρά της ίδιας σειράς. Οι παραπάνω διαφορές με τις στρεβλώσεις που προκαλούν στην επιφάνεια της πτέρυγας αλλοιώνουν σημαντικά τα αεροδυναμικά της χαρακτηριστικά και τη συνολική γεωμετρία του αλεξιπτώτου σε τέτοιο σημείο ώστε αυτό να χαρακτηρίζεται ως μη πλόιμο.

Το φαινόμενο αυτό της συρρίκνωσης των σχοινίων παρουσιάζεται σε αλεξίπτωτα τα οποία πετούν συχνά σε περιβάλλοντα με πολύ υγρασία (παραλίες, νησιά κλπ) ή σε αλεξίπτωτα που δεν πραγματοποιούν συχνές πτήσεις σε συνδυασμό με πλημμυρή αποθήκευση. Ο βαθμός της συρρίκνωσης έχει σχέση με το υλικό κατασκευής των αρντανών (Technora & dyneema στην συγκεκριμένη περίπτωση) και το χρόνο έκθεσης σε υγρασία ή το παρατεταμένο χρονικό διάστημα αποθήκευσης σε μη ιδανικές συνθήκες και είναι αθροιστικός με το πέρασμα του χρόνου.

Αν στο συγκεκριμένο αλεξίπτωτο, κατασκευής 2006, είχαν πραγματοποιηθεί οι προβλεπόμενοι τακτικοί έλεγχοι, τότε θα είχε εντοπισθεί η αρχική συρρίκνωση καθώς και η διακύμανσή των μέσα στον χρόνο και σίγουρα θα είχε προβλεφτεί η αλλαγή των αρντανών πολύ πριν φτάσει στα μεγέθη τα οποία κατέστησαν την συσκευή ως μη πλόιμη.

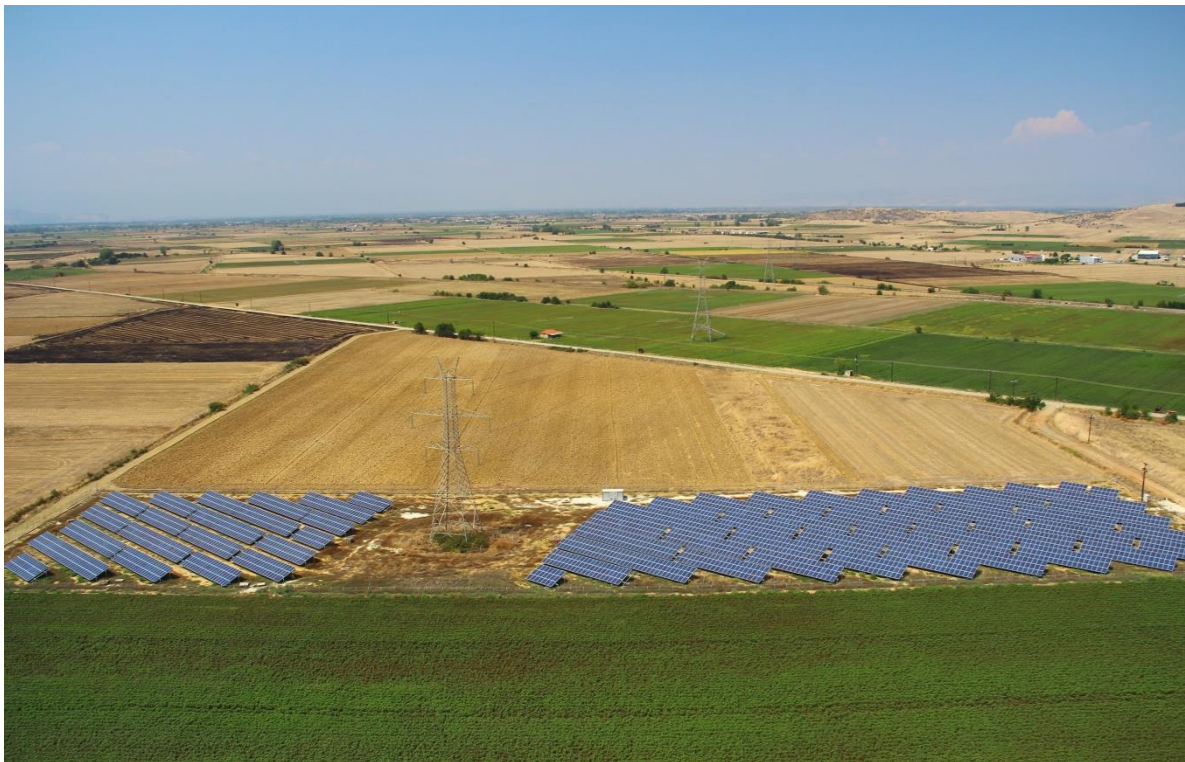
Φωτ. 3 Το φωτοβολταϊκό πάρκο και η γύρω περιοχή

Στον παραπάνω χώρο, φωτοβολταϊκό πάρκο, υπάρχει πυλώνας ηλεκτρικού ρεύματος, ύψους 44 m , ενώ κατά το πλάτος του ο χώρος διασχίζεται από καλώδια υψηλής τάσης, 400.000 V .

Ο παραπάνω χώρος χαρακτηρίζεται από συνεχείς αλλαγές των χαρακτηριστικών του εδάφους, καλλιεργημένες (πράσινες) και ξερές ή καμένες (μαύρες) περιοχές.

Οι συνεχείς εναλλαγές του εδάφους από πράσινο, σε ξερό ή και μαύρο, σε συνδυασμό με την υψηλή θερμοκρασία αποτελούν χαρακτηριστικά σημεία γέννησης (σκανδάλες στην ορολογία των αιωροπεριστών) ανοδικών ρευμάτων. Αυτό οφείλεται κυρίως στο γεγονός ότι οι περιοχές με ανοιχτό χρώμα, τα ξερά ή τα πετρώδη εδάφη θερμαίνονται περισσότερο από εδάφη που καλύπτονται με βλάστηση ή καλλιέργειες, επομένως και ο αέρας που έρχεται σε επαφή με τα εδάφη αυτά θερμαίνεται διαφορετικά, ως εκ τούτου ο αέρας με την υψηλότερη θερμοκρασία ως

πιο ελαφρύς αποκολλάται από το έδαφος δημιουργώντας εντός μικρών αποστάσεων ανοδικά ρεύματα και αναταράξεις.

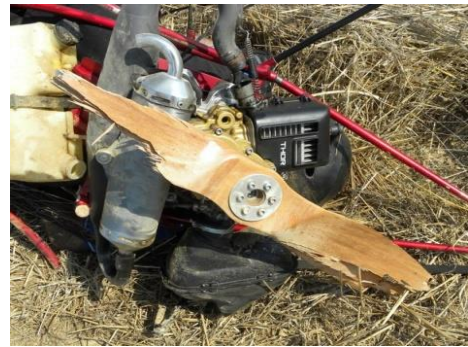
Φωτ. 4 Κινητήρας στον χώρο πτώσης

Τα συντρίμματα που βρέθηκαν στο χώρο πτώσης της πτητικής συσκευής αφορούν τον προωστήρα και ήταν τα ακόλουθα :

- τμήμα του δεξιού μέρους του προστατευτικού περιβλήματος της έλικας,
- τμήματα από τις δύο πτέρυγες της έλικας.

Από τα ίχνη που υπήρχαν στο έδαφος και την τελική κατάσταση των πτερυγίων της έλικας γίνεται εμφανές ότι κατά την πτώση στο έδαφος ο κινητήρας λειτουργούσε. Επίσης, από την κατάσταση του προωστήρα η πρόσκρουσή του με το έδαφος έγινε με το κάτω δεξιό τμήμα του.

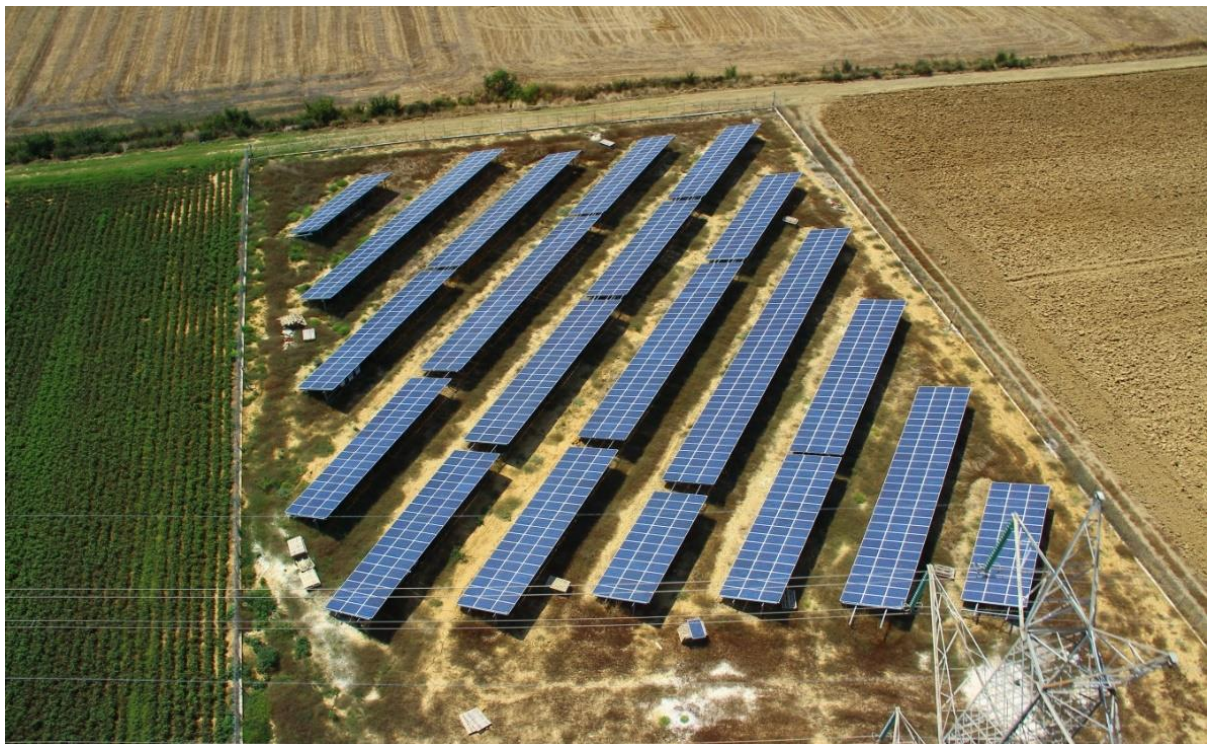
Φωτ. 6 Πτήση πάνω από τον πυλώνα και τα καλώδια υψηλής τάσης

Εκτός όλων των παραπάνω η πτήση επάνω από 400.000 volt ή πολύ κοντά σε αυτά ενέχει από μόνη της αρκετούς κινδύνους και για τον λόγο αυτό αποφεύγεται από χειριστές παρόμοιων συσκευών. Μια παύση λειτουργίας του κινητήρα ή μια μικρή διακοπή μπορεί να έχει ως αποτέλεσμα απότομη απώλεια ύψους ή και πρόσκρουση στα καλώδια με δυσάρεστες για τον χειριστή συνέπειες.

Στις τελευταίες φωτογραφίες που ελήφθησαν από τον χειριστή διαπιστώνουμε ότι η πορεία που ακολουθούσε πριν την πρόσκρουση στο έδαφος, ήταν παράλληλη με τα ηλεκτροφόρα καλώδια και σε ύψος 20 m επάνω από τον πυλώνα, σε αυτό συμφωνεί και μαρτυρία στην οποία αναφέρεται ότι ο χειριστής κινείτο παράλληλα με τα ηλεκτροφόρα σύρματα και περίπου στο ύψος αυτών όταν εθεάθη να κλείνει το αλεξίπτωτό του και στη συνέχεια να προσκρούει στο έδαφος ακολουθώντας διαγώνια τροχιά για περίπου 80 με 100 μέτρα.
