**Πόρισμα Διερεύνησης Ατυχήματος  
Αλεξιπτώτου Πλαγιάς  
στην περιοχή Βαράσοβα Ναυπακτίας  
την 12η Σεπτεμβρίου 2013**

**ΑΡ. ΠΟΡΙΣΜΑΤΟΣ 06 / 2014**

**Ιπτάμενης Αεραθλητικής Συσκευής (Αλεξιπτώτου Πλαγιάς)**  
**σε περιοχή του όρους Βαράσοβα Ναυπακτίας του Ν. Αιτωλοακαρνανίας**  
**την 12η Σεπτεμβρίου 2013**

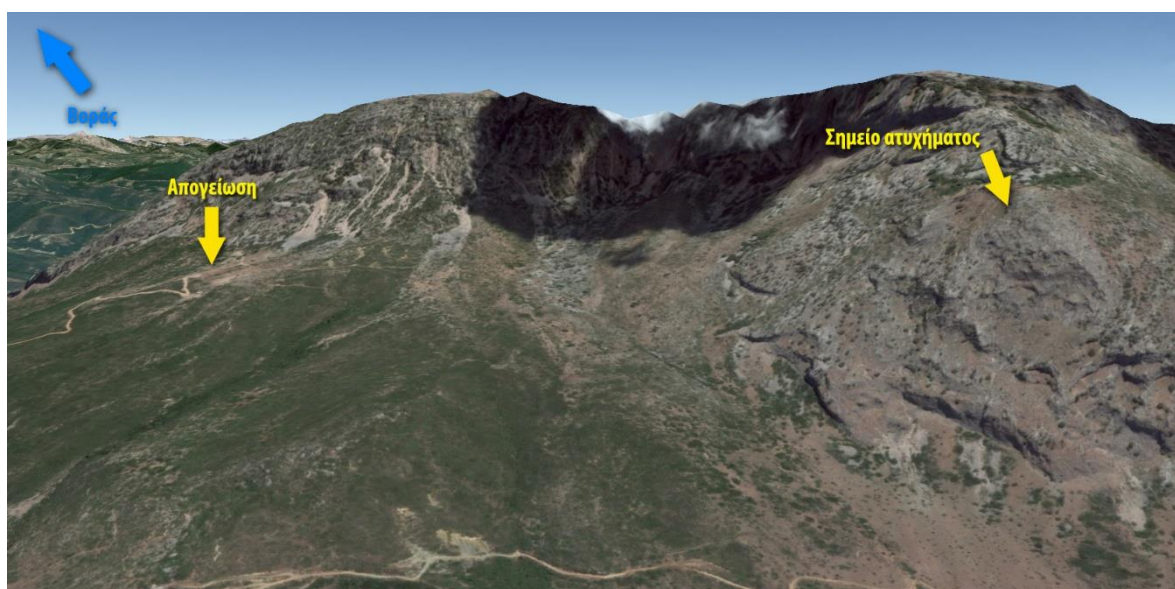
Εικ. 1. Ο χώρος της απογείωσης και το σημείο πτώσης του χειριστή

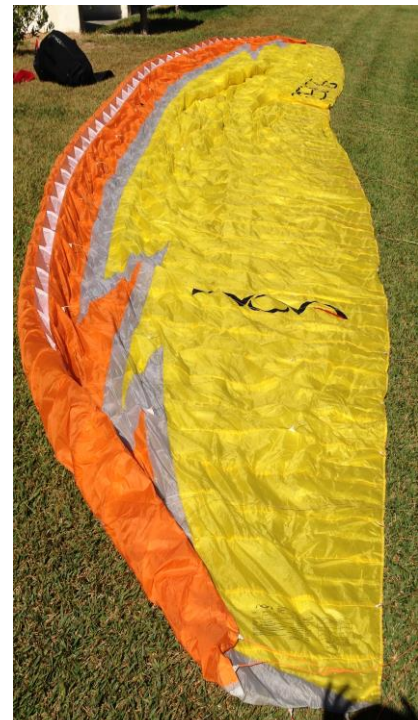
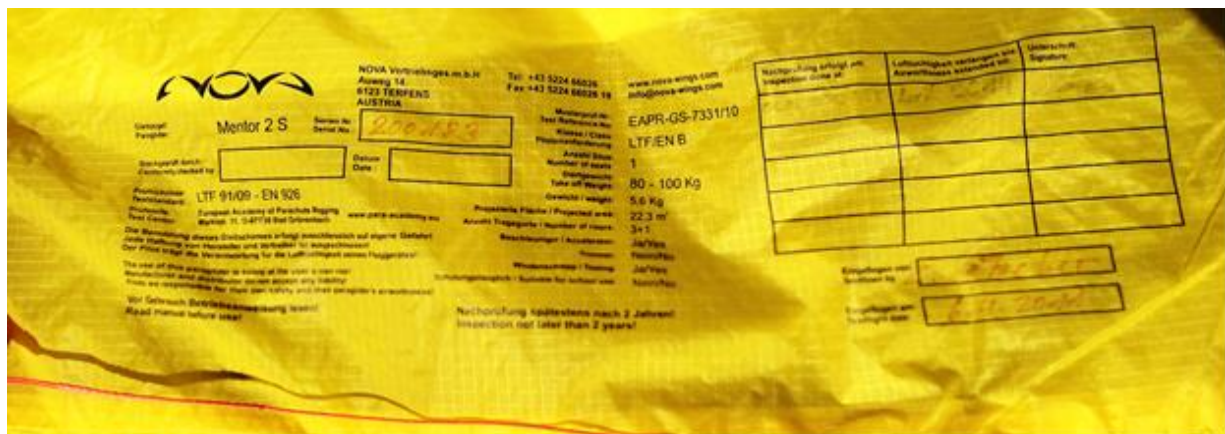
**Φωτ. 1 Πτέρυγα και στοιχεία πτέρυγας**

Από τον οπτικό έλεγχο του αλεξιπτώτου δεν προέκυψαν ευρήματα στο ύφασμα ή στις αρντάνες του αλεξιπτώτου. Αντίθετα έδειχνε σε πολύ καλή κατάσταση, καθαρό και καλά συντηρημένο.

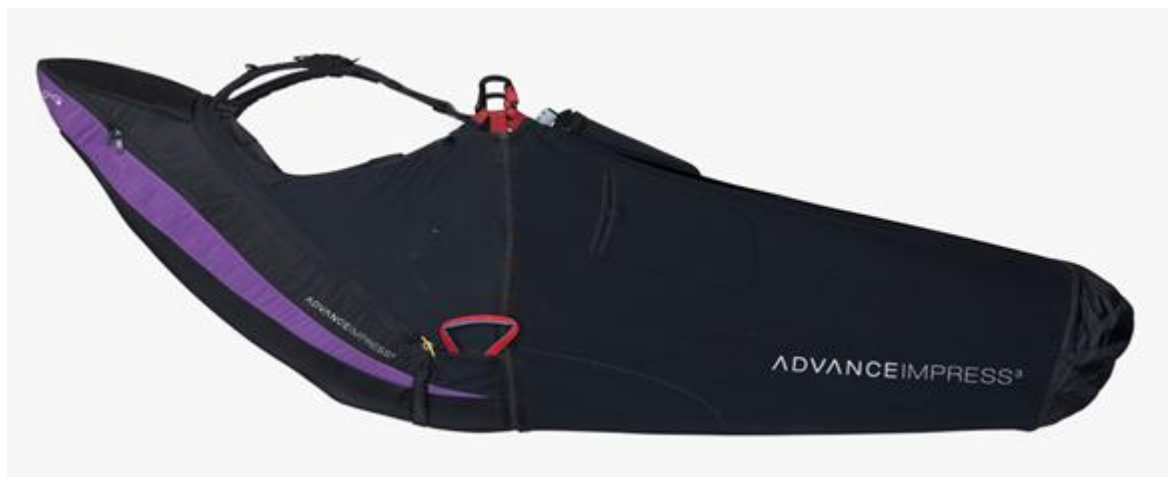
Φωτ. 2 Κάθισμα

Ο οπτικός έλεγχος που έγινε στο κάθισμα έδειξε ότι αυτό βρισκόταν σε εξαιρετική κατάσταση χωρίς φθορές ή άλλα εμφανή ελαττώματα.

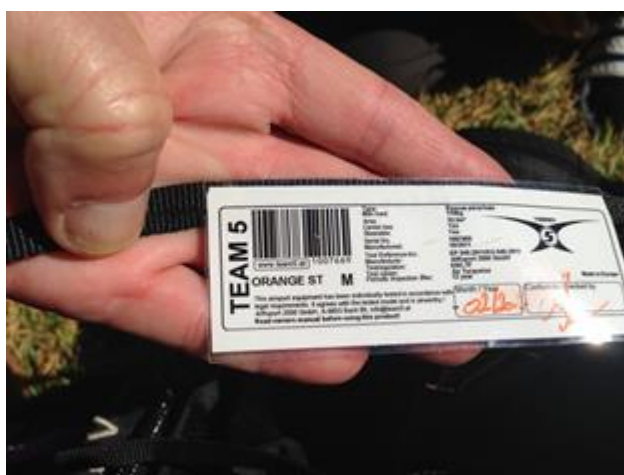
Κατά τον οπτικό έλεγχο του εφεδρικού δεν παρατηρήθηκαν φθορές στο ύφασμα, στα σχοινάκια ή στον ιμάντα και γενικότερα η συσκευασία ήταν σε καλή κατάσταση, το δε εφεδρικό, κατά την διαδικασία ελέγχου του, αναπτύχθηκε αμέσως και χωρίς εμπλοκές.

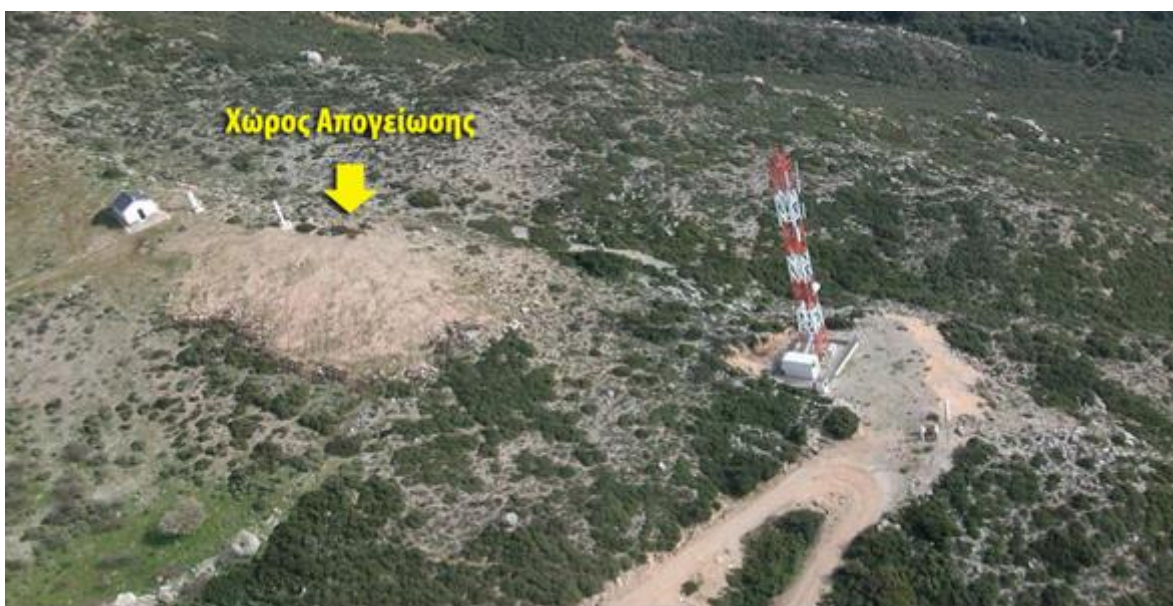
Τόσο η κλίση του εδάφους όσο και το πλάτος και μήκος του διαδρόμου είναι ικανοποιητικά για απογείωση παρόμοιων πτητικών συσκευών, απαιτεί όμως μεγάλη εμπειρία απογειώσεων από τους χειριστές εξαιτίας πύργου κινητής τηλεφωνίας που βρίσκεται στο τέλος του χώρου.

Φωτ. 3 Χώρος Απογείωσης

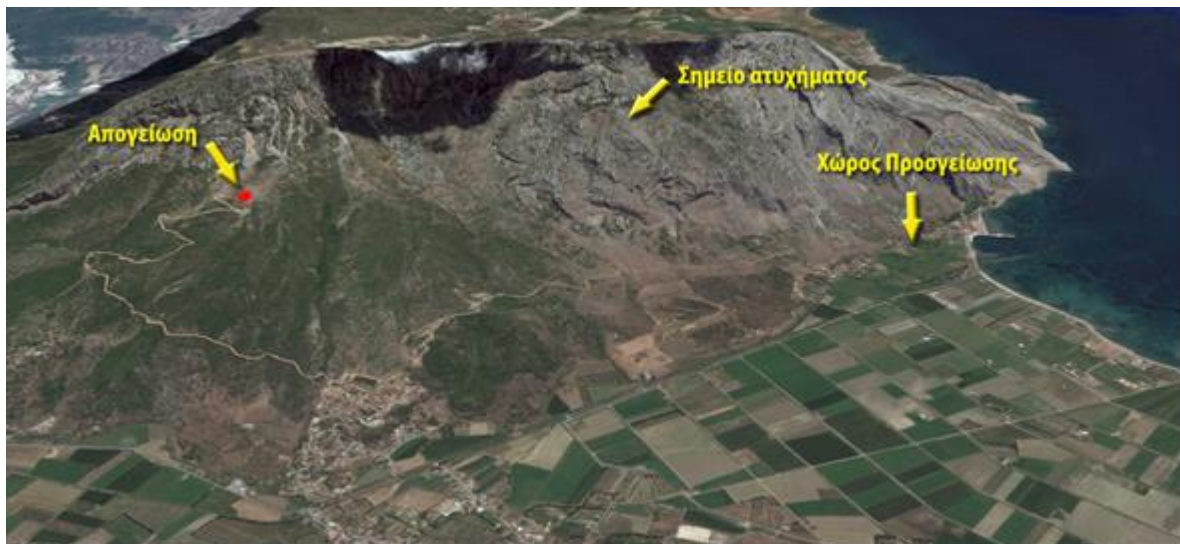
**Φωτ. 4** Η απογείωση, η περιοχή του ατυχήματος και ο χώρος προσγείωσης

Ο χώρος του ατυχήματος είναι ένα βραχώδες κάθετο τμήμα του βουνού χωρίς εύκολη πρόσβαση, γεγονός που δυσχέραινε τις προσπάθειες διάσωσης και έκανε επιτακτική τη χρήση ελικοπτέρου Super Puma. Η μορφολογία του εδάφους στο σημείο εκείνο είναι τέτοια που εξαναγκάζει τη ροή του αέρα να ακολουθήσει ανοδική πορεία με αυξανόμενη ένταση ανάλογη με το ανάγλυφο των πετρωμάτων που συναντά κατά την άνοδό του.

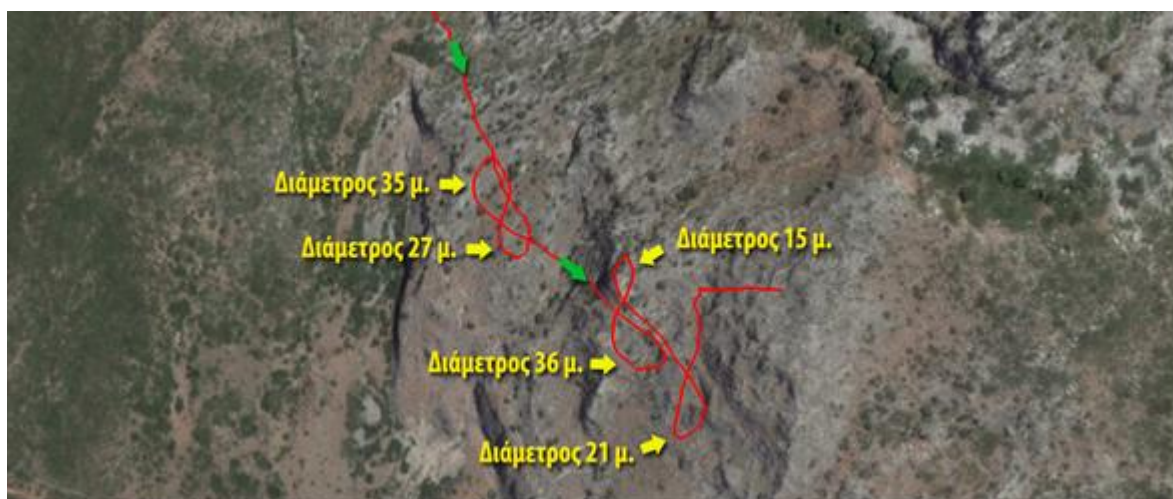
Η συνεχόμενη κυκλική κίνηση αποτελεί τον συνηθέστερο τρόπο παραμονής ενός αλεξιπτώτου μέσα σε ένα ανοδικό ρεύμα, προϋποθέτει όμως το ανοδικό αυτό ρεύμα να έχει μεγάλη διάμετρο και η απόσταση του αλεξιπτώτου από τις πλαγιές να είναι μεγαλύτερη της ακτίνας του κύκλου που μπορεί να διανύσει. Σε άλλη περίπτωση θα υπάρξει σύγκρουση του αλεξιπτώτου με το βουνό. Όταν λοιπόν για τους ανωτέρω λόγους δεν μπορεί να εφαρμοστεί κυκλική κίνηση ή όταν όπως στην συγκεκριμένη περίπτωση υπάρχει εξαναγκασμένη ανοδική ροή ανέμου μικρής διαμέτρου, εξαιτίας τις ιδιαιτερότητας του εδάφους στο σημείο εκείνο – απότομοι κάθετοι βράχοι – τότε η καλύτερη μέθοδος που μπορεί να χρησιμοποιηθεί ώστε να μεγιστοποιηθεί η παραμονή άρα και η άνοδος είναι η κίνηση σε σχήμα οκτώ. (Εικ. 3)

Εικ. 3 Οι κινήσεις του χειριστή προκειμένου να παραμείνει στο ανοδικό ρεύμα

Αναλύοντας την πτήση όπως αυτή περιγράφεται στην καταγεγραμμένη διαδρομή, παρατηρούμε ότι στη δεύτερη σειρά των στροφών η διάμετρος του τελευταίου κύκλου που πραγματοποιεί ο χειριστής είναι αρκετά μικρότερη σε σχέση με τους προγενέστερους κύκλους σημειώνοντας μέγιστη διάμετρο 15 m. Στο σημείο αυτό ο χειριστής μείωσε την ταχύτητα του

αριστερού τμήματος της πτέρυγας, ασκώντας μεγάλη πίεση στο αντίστοιχο χειριστήριο (φρένο), επιτυγχάνοντας έτσι να μικρύνει πολύ τον κύκλο του. Πιθανότατα αυτό έγινε στην προσπάθειά του να μην βγει εκτός της περιορισμένης περιοχής ανόδου.
