**Πόρισμα Διερεύνησης Ατυχήματος  
Ελικοπτέρου SX-HEV  
στα Καστελάκια Ρεθύμνου Κρήτης  
την 5η Αυγούστου 2010**

**ΑΡ. ΠΟΡΙΣΜΑΤΟΣ 01 / 2015**

**ΕΠΙΤΡΟΠΗ ΔΙΕΡΕΥΝΗΣΗΣ ΑΤΥΧΗΜΑΤΩΝ ΚΑΙ  
ΑΣΦΑΛΕΙΑΣ ΠΤΗΣΕΩΝ  
(ΕΛΑΑΠ)**

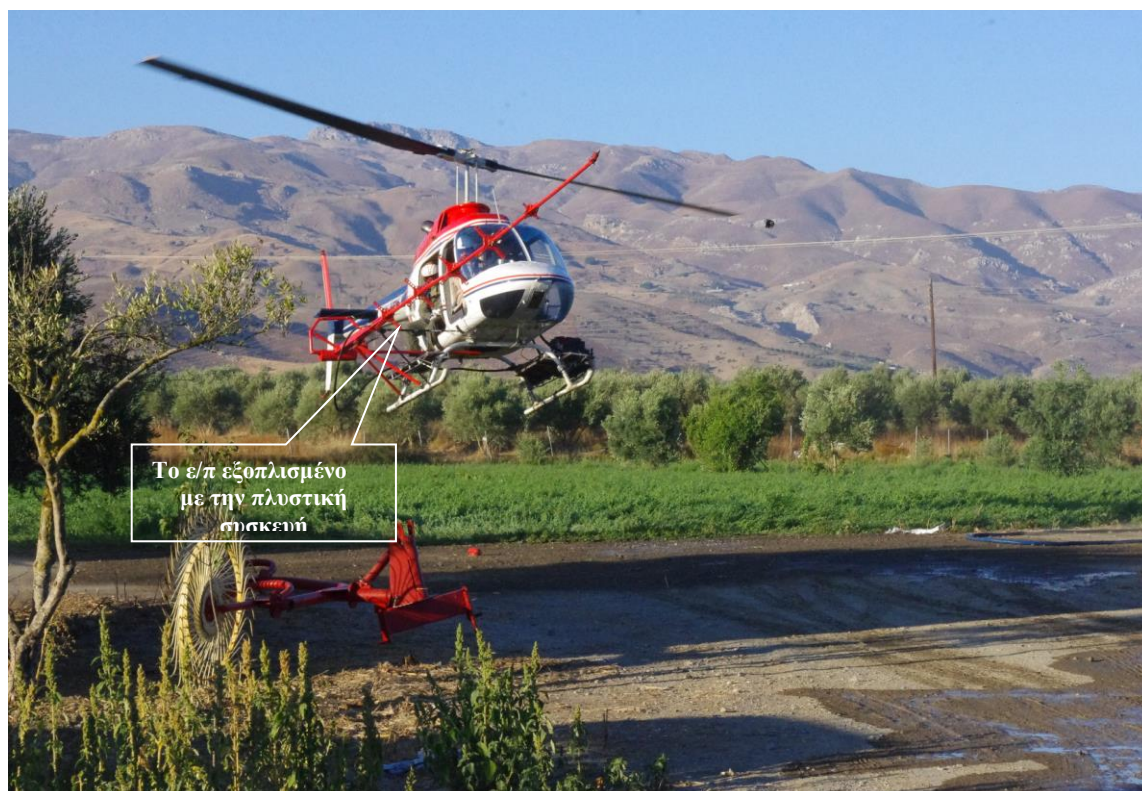
Φωτ. 1

Το Bell 206B είναι ελικόπτερο πενταθέσιο, μονοκινητήριο και φέρει στροφέιο ημιαρθρωτού τύπου. Το ε/π, για την εκτέλεση του συγκεκριμένου είδους πτητικής εκμετάλλευσης, έφερε επ' αυτού ειδικά προσαρμοσμένο σύστημα πλυστικής συσκευής. Η τοποθέτηση του συστήματος πλυστικής συσκευής είχε γίνει σύμφωνα με εγκεκριμένο από την FAA συμπληρωματικό πιστοποιητικό τύπου (Supplemental Type Certificate, STC). Επίσης διέθετε εσωτερική δεξαμενή αποθήκευσης απιονισμένου νερού, η οποία ήταν τοποθετημένη στα πίσω καθίσματα των επιβατών. Εντός του ε/π θέσεις καταλάμβαναν ο χειριστής του ε/π και ο χειριστής της πλυστικής συσκευής και οι δύο καθήμενοι στη δεξιά πλευρά του σκάφους (Φωτ. 1).

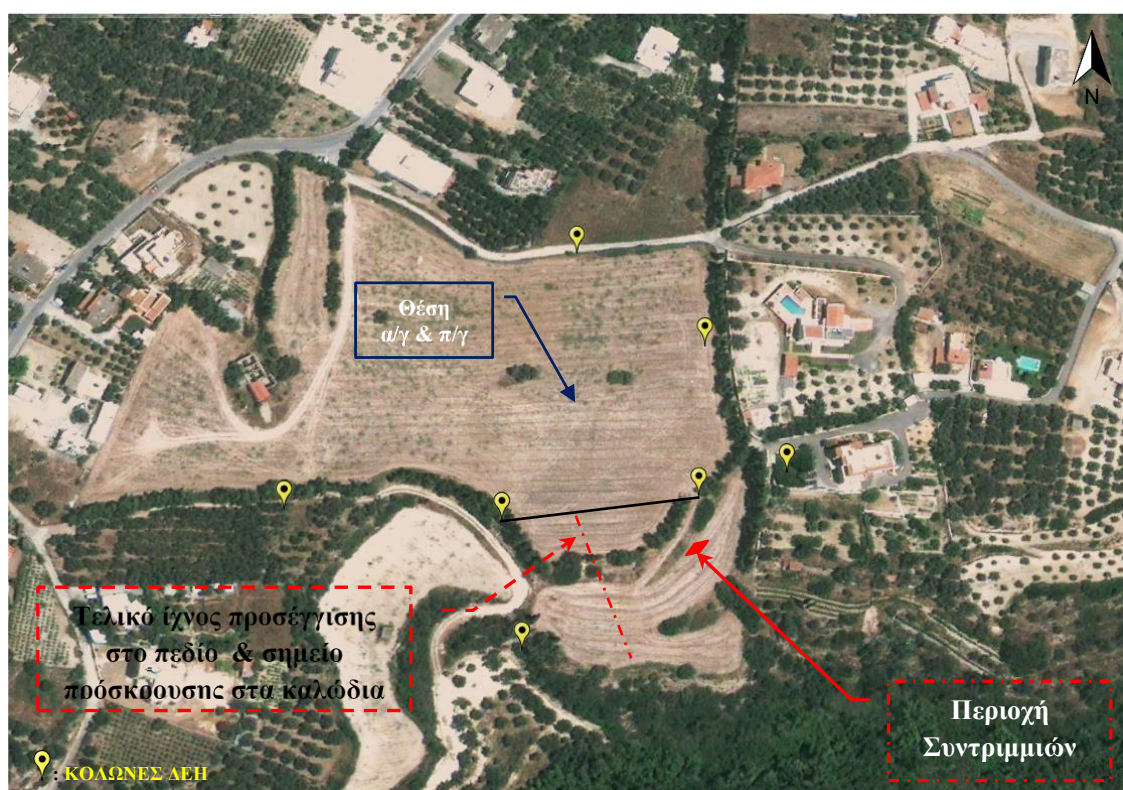
Φωτ. 2

Στην φωτ. 2 φαίνονται το πεδίο, κατά προσέγγιση το ίχνος προσέγγισης που επιλέχθηκε και το σημείο που κατέληξε το ε/π μετά το ατύχημα, σε απόσταση περίπου 100 m από το προτιθέμενο σημείο προσγείωσης.

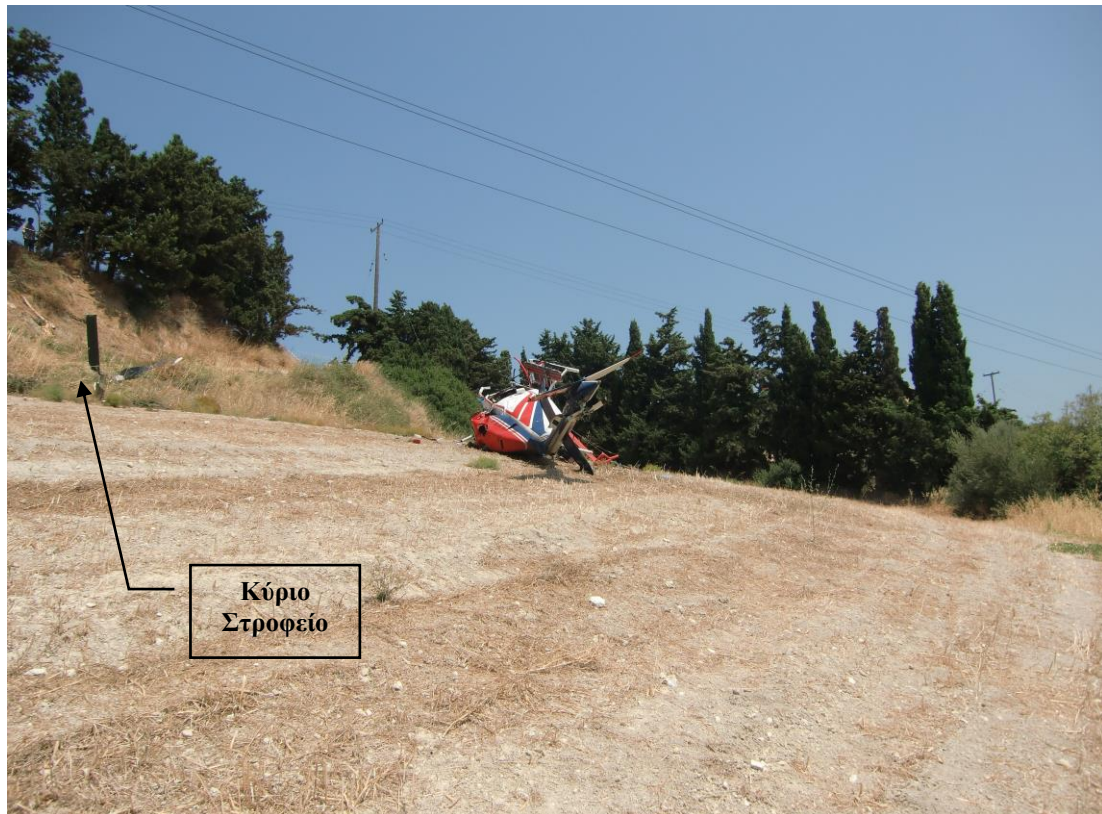
Φωτ. 3

Τα συντρίμια του ε/π βρέθηκαν από την ομάδα διερεύνησης την επόμενη ημέρα, με την κύρια μάζα τους να είναι προσανατολισμένη σε μαγνητικό αζιμούθιο 340°, παρουσιάζοντας μικρή διασπορά, αφού το σύνολο τους βρισκόταν εντός μίας ακτίνας

10 m περίπου, και σε μία απόσταση 50 m περίπου νοτιοανατολικά του σημείου επαφής με τα καλώδια, όπως φαίνεται στην φωτ. 3.

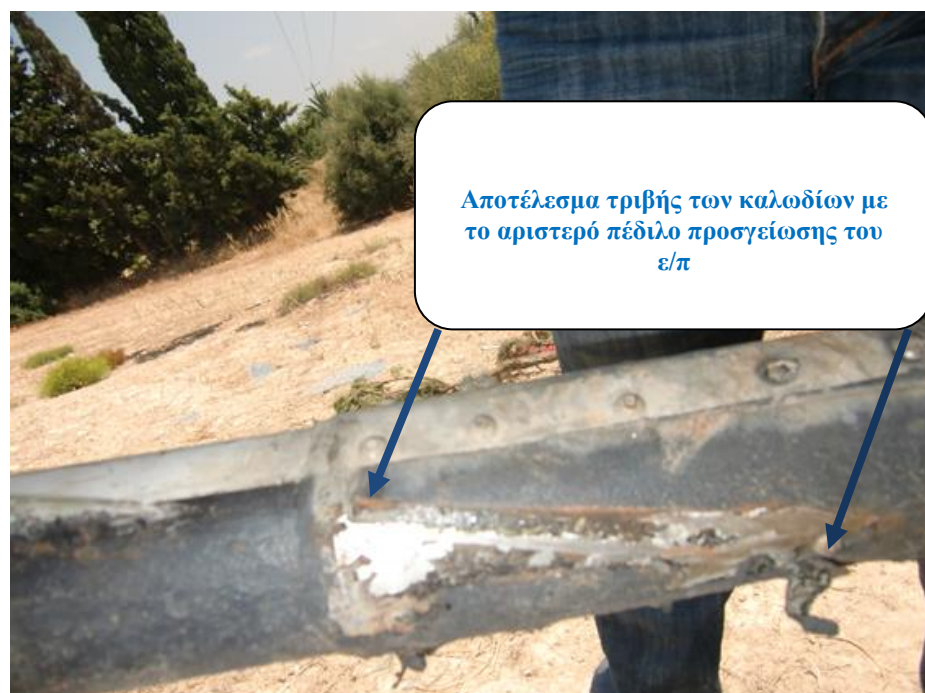
Φωτ. 4

Από τα σημάδια στο ε/π φαίνεται ότι, αρχικά ήρθε σε επαφή με τα καλώδια ρεύματος μέσης τάσης το εμπρόσθιο τμήμα του αλουμινένιου σωλήνα του αριστερού πέδilu

προσγείωσης, το οποίο φέρει εκτεταμένες τριβές και στρέβλωση (φωτ.4). Στη συνέχεια ήρθε σε επαφή το παρέκταμα της πλαστικής συσκευής, από το οποίο προκλήθηκαν οι σπινθήρες που παρατηρήθηκαν.

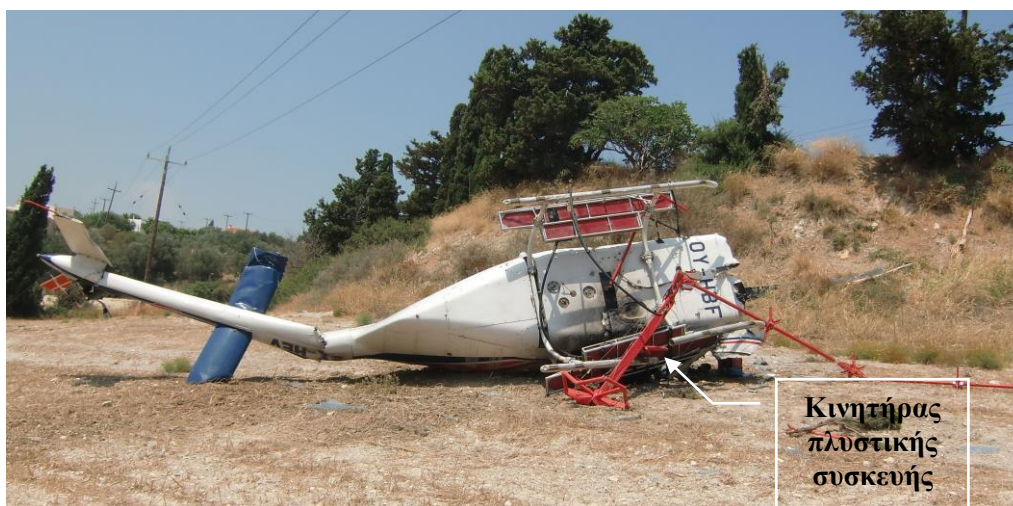
Μετά την πτώση του ε/π εκδηλώθηκε πυρκαγιά η οποία από τα υπάρχοντα ίχνη ξεκίνησε από την περιοχή του κινητήρα της πλαστικής συσκευής η οποία ήταν στο αριστερό μέρος του ε/π και βρέθηκε κάτω από αυτό.
