**Πόρισμα Διερεύνησης Ατυχήματος  
Αλεξιπτώτου Πλαγιάς  
στο Κανδήλι Μεγάρων (όρος "Πατέρας")  
την 27η Νοεμβρίου 2012**

**ΑΡ. ΠΟΡΙΣΜΑΤΟΣ 02 / 2015**

**ΕΠΙΤΡΟΠΗ ΔΙΕΡΕΥΝΗΣΗΣ ΑΤΥΧΗΜΑΤΩΝ ΚΑΙ  
ΑΣΦΑΛΕΙΑΣ ΠΤΗΣΕΩΝ  
(ΕΔΑΑΠ)**

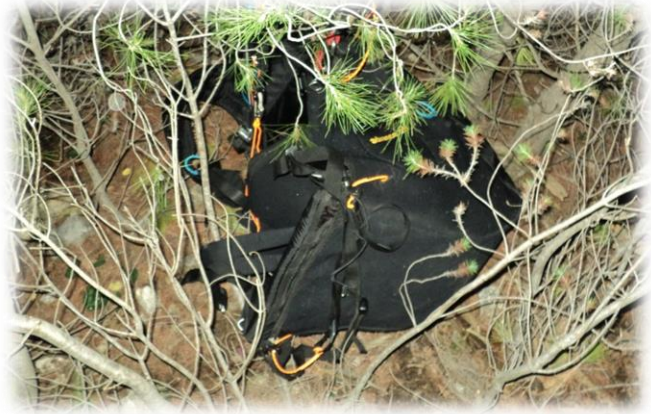
Εικ. 3 Το κάθισμα στο σημείο που βρέθηκε

Στον χώρο του ατυχήματος το κάθισμα βρέθηκε με τους ιμάντες του ανοικτούς και το κάλυμμα κλεισμένο (Εικ. 3).

Από τον έλεγχο που έγινε μετά το ατύχημα το κάθισμα βρέθηκε σε καλή κατάσταση και δεν παρουσίαζε κάποια αστοχία υλικού ή άλλο κατασκευαστικό πρόβλημα.

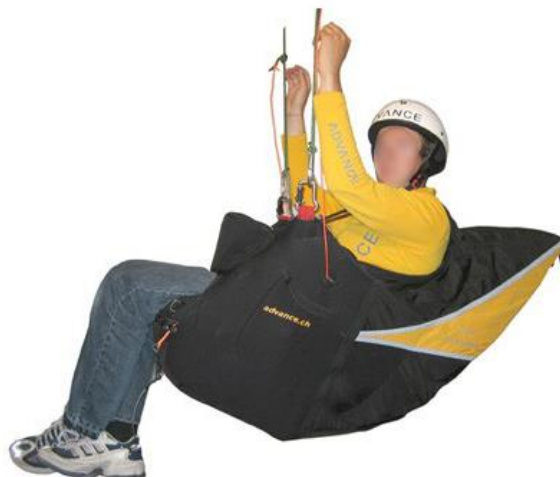
Το συγκεκριμένο κάθισμα, διέθετε προηγμένα χαρακτηριστικά ρύθμισης και ένα από αυτά ήταν η χρήση ενός καλύμματος που έκλεινε πάνω από τον κεντρικό ιμάντα πρόσδεσης για λόγους αεροδυναμικής Εικ. 4.

Εικ. 4 Το Μοντέλο Καθίσματος

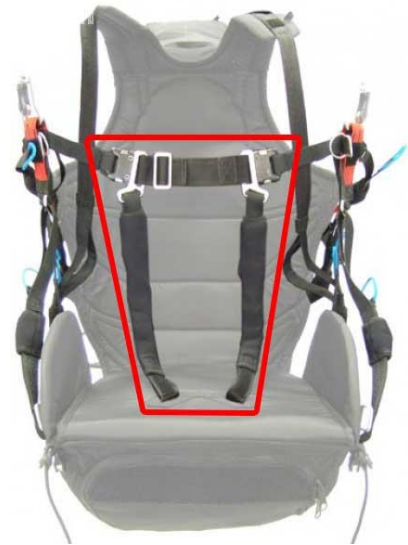
Επίσης, το κάλυμμα αυτό είχε ενσωματωμένο πλαίσιο τοποθέτησης ηλεκτρονικών οργάνων. Ο κεντρικός ιμάντας πρόσδεσης του καθίσματος έχει δύο σημεία πρόσδεσης δεξιά και αριστερά στο ύψος της κοιλίας και του θώρακα του χειριστή. Από τα δύο σημεία πρόσδεσης εκκινούν σταθεροί ιμάντες που καταλήγουν σε δύο σταθερά σημεία ανάμεσα στα πόδια του χειριστή στα οποία είναι μόνιμα συνδεδεμένοι, δημιουργώντας ένα τριγωνικό πλαίσιο στήριξης, με δύο σταθερά και δύο ανοιγόμενα σημεία πρόσδεσης, χωρίς ξεχωριστούς ιμάντες πρόσδεσης για τα πόδια (Εικ. 5).

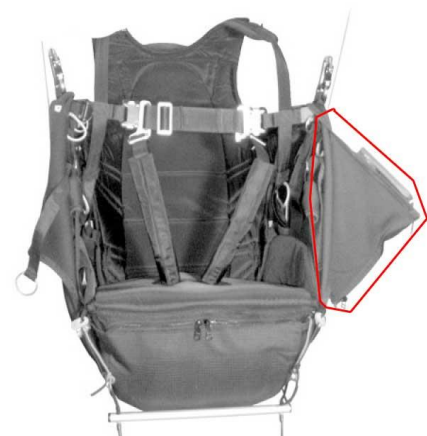
Το κάλυμμα που καλύπτει τους ιμάντες αυτούς πρέπει να τοποθετηθεί αφού έχει ολοκληρωθεί η διαδικασία πρόσδεσης των ιμάντων και ο έλεγχος αυτών. Όταν κλείσει το κάλυμμα, Εικ. 5 Οι ιμάντες πρόσδεσης καλύπτει σχεδόν ολόκληρο το πρόσθιο τμήμα και δεν υπάρχει άμεση οπτική επαφή για έλεγχο της πρόσδεσης των ιμάντων. (Εικ. 6)

Επιπλέον επειδή το κάλυμμα έχει σημεία σύνδεσης με φερμουάρ και με τις δύο πλευρές του καθίσματος, η εφαρμογή του δίνει εξωτερικά την ψευδαίσθηση πρόσδεσης, η οποία όμως είναι ανεξάρτητη από την πρόσδεση των ιμάντων στο εσωτερικό.

**Εικ. 6** Το αεροδυναμικό κάλυμμα (κόκκινο) που κλείνει με φερμουάρ καλύπτοντας όλο το πρόσθιο τμήμα.

Εκ των παραπάνω φτάνουμε στο συμπέρασμα ότι για αδιευκρίνιστους λόγους ένας έμπειρος χειριστής, σχολαστικός με την ασφάλεια απογείωθηκε χωρίς να έχει ασφαλώς κλείσει τους ιμάντες του καθίσματος του πριν κλείσει το κάλυμμα, που εκ κατασκευής τους καλύπτει και δίνει την ψευδαίσθηση ότι είναι δεμένος.

‘Προσοχή: Πάντα πρώτα να κλείνετε τον ιμάντα του θώρακα, κατόπιν το κάλυμμα της ταχύτητας. Πριν από κάθε απογείωση να γίνεται έλεγχος - με μια φυσική έλξη στον ιμάντα του θώρακα – ώστε να βεβαιώνεσθε ότι και οι δύο ταχυσύνδεσμοι είναι κλειστοί. Να το επαναλαμβάνετε μετά από μια αποτυχημένη προσπάθεια απογείωσης. Αν ο ιμάντας στο θώρακα δεν είναι κλειστός, μπορείτε να βρεθείτε εκτός των ιμάντων - με μοιραία αποτελέσματα.’

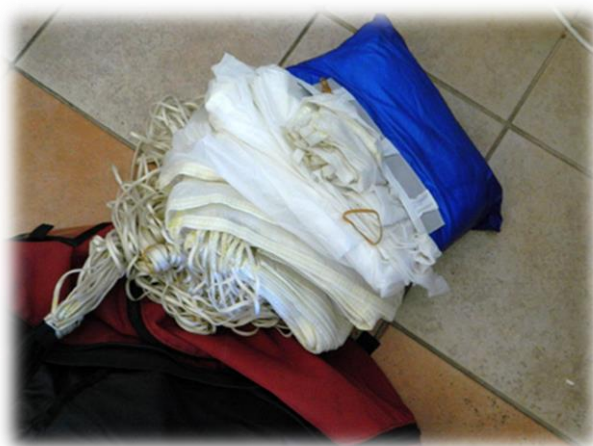
Το εφεδρικό αλεξίπτωτο ήταν κανονικά συσκευασμένο και τοποθετημένο στο εσωτερικό του καθίσματος όπως προβλέπεται. Κανονικά τα εφεδρικά αλεξίπτωτα πρέπει να ανοίγονται και να επανασυσκευάζονται κάθε έξι έως δώδεκα μήνες. Το συγκεκριμένο δεν είχε καμία πληροφορία για την ετήσια συντήρηση του.

Φαίνεται ότι δεν έγινε προσπάθεια χρήσης του από τον χειριστή.

**Εικ. 7 Το Εφεδρικό Αλεξίπτωτο**

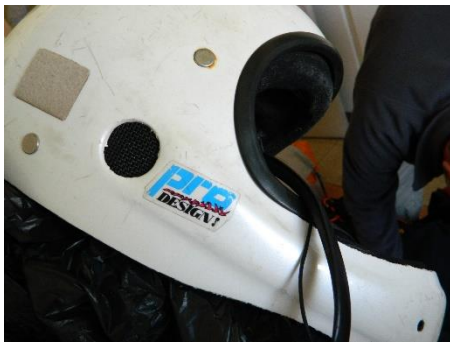
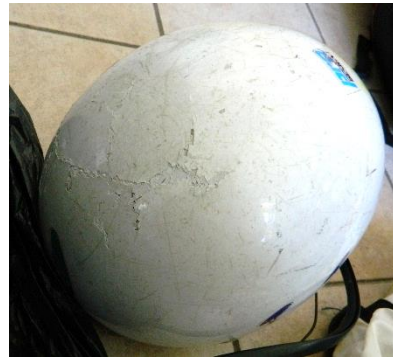
Το κράνος βρέθηκε σε απόσταση περίπου πέντε μέτρων από το σημείο που βρέθηκε ο χειριστής. Το κράνος έφερε στο πάνω, πίσω κεντρικό μέρος του ρωγμή.

Το ότι ο χειριστής δεν βρισκόταν προσδεμένος στο κάθισμα βεβαιώνεται επίσης και από το γεγονός ότι στο σημείο πτώσης, το σώμα του χειριστή βρέθηκε σε απόσταση περίπου 8 m από το αλεξιπτωτο και το κάθισμα. Το κάθισμα βρέθηκε με τους ιμάντες πρόσδεσης σε ανοιχτή θέση και το κάλυμμα κλεισμένο, ενώ το κράνος του χειριστή βρέθηκε σε απόσταση 5 m από το σώμα του. Δεδομένου ότι ο χειριστής φόραγε το κράνος του είναι πιθανό κατά την αποχώρηση του χειριστή από τη θέση στήριξης στο κάθισμα, το κράνος, το οποίο ήταν πλήρως κάλυψης, να βρήκε αντίσταση στο κάθισμα και να γλίστρησε από το κεφάλι του χειριστή. Αυτό ίσως είχε ως αποτέλεσμα η πτώση του χειριστή με το έδαφος να έγινε χωρίς το κράνος του.

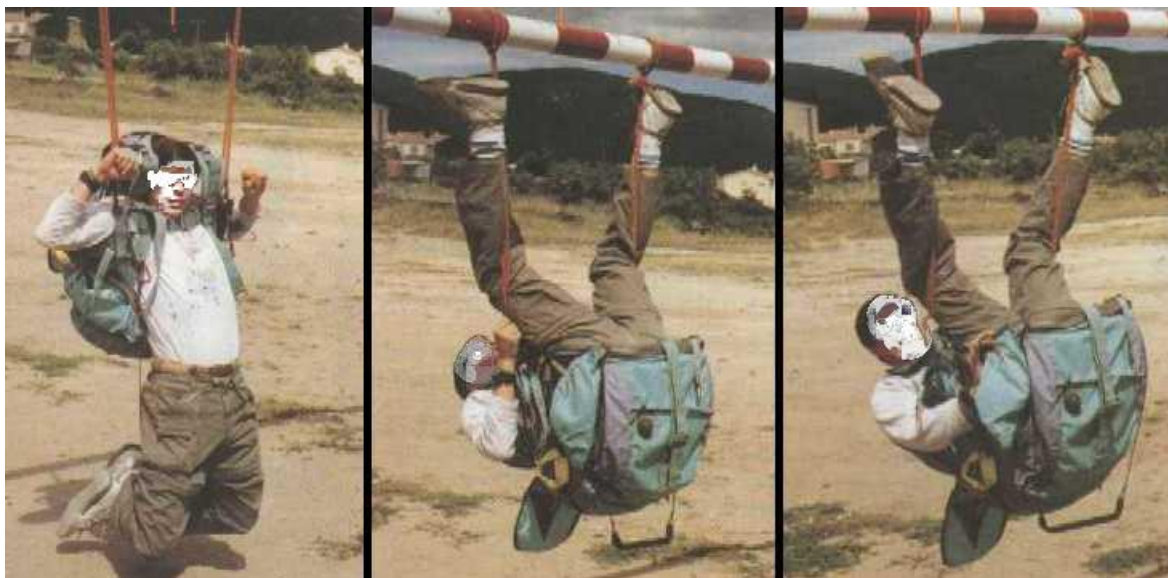
**Εικ. 8 Ανάκαμψη από μη δεμένους ιμάντες ποδιών**

“Πιάστε τους ιμάντες που καταλήγουν οι αρντάνες με τα χέρια σας. Με το βάρος σας, στα χέρια σας, αιωρούμενοι περάστε τα πόδια σας μέσα και πάνω, για να τα γαντζωθείτε γύρω από τους ιμάντες και τις αρντάνες. Τραβήξτε την πλάτη του καθίσματος κάτω από τον πισινό σας. Αιωρηθείτε πίσω στην κανονική σας θέση και στερεώστε ιμάντες σας.

Ενδεικτικά μπορείτε να αναπαράγετε μια παρόμοια κατάσταση στο γκαράζ σας για να εξασκηθείτε στον παραπάνω αναφερόμενο ελιγμό, όπως φαίνεται και στην ακόλουθη φωτογραφία.<sup>5</sup>

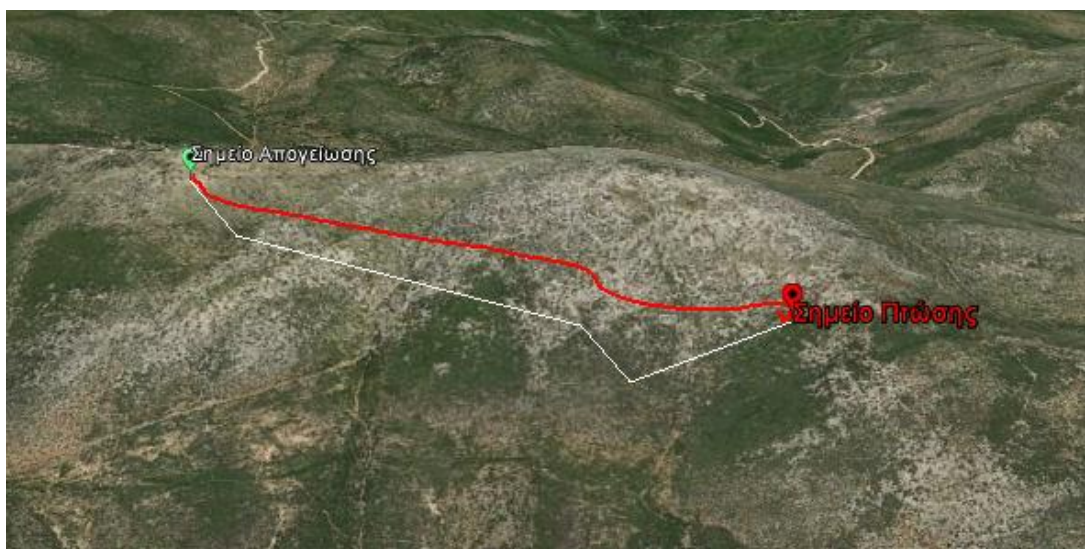
**Εικ. 9 Πτήση όπως καταγράφηκε στο ‘Leonardo’ (κόκκινη γραμμή) και γραμμική προβολή στο έδαφος (Λευκή γραμμή)**

Από την καταγραφή στο ‘Leonardo’ έχουμε ότι ο χρόνος πτήσης είναι δύο λεπτά. Ο χρόνος αυτός θεωρείται ικανός για να επιφέρει κόπωση κατά την προσπάθεια συγκράτησης του χειριστή, ειδικά εάν κατά το διάστημα αυτό προσπαθούσε να αναρριχηθεί μέσα στο κάθισμα.
