**ΕΠΙΤΡΟΠΗ ΔΙΕΡΕΥΝΗΣΗΣ ΑΤΥΧΗΜΑΤΩΝ ΚΑΙ  
ΑΣΦΑΛΕΙΑΣ ΠΤΗΣΕΩΝ  
(ΕΔΑΑΠ)**

**ΠΟΡΙΣΜΑ ΑΤΥΧΗΜΑΤΟΣ  
ΑΛΕΞΙΠΤΩΤΟΥ ΠΛΑΓΙΑΣ  
ΣΤΗΝ ΘΕΣΗ ΟΜΠΛΟΣ ΑΧΑΙΑΣ  
ΤΗΝ 9η ΙΟΥΝΙΟΥ 2013**

**ΠΟΡΙΣΜΑ ΔΙΕΡΕΥΝΗΣΗΣ ΑΤΥΧΗΜΑΤΟΣ**  
**05 / 2015**

**Ιπτάμενης Αεραθλητικής Συσκευής (Αλεξιπτώτου Πλαγιάς)**  
**στην περιοχή Ομπλού του Ν. Αχαΐας**  
**την 9η Ιουνίου 2013**

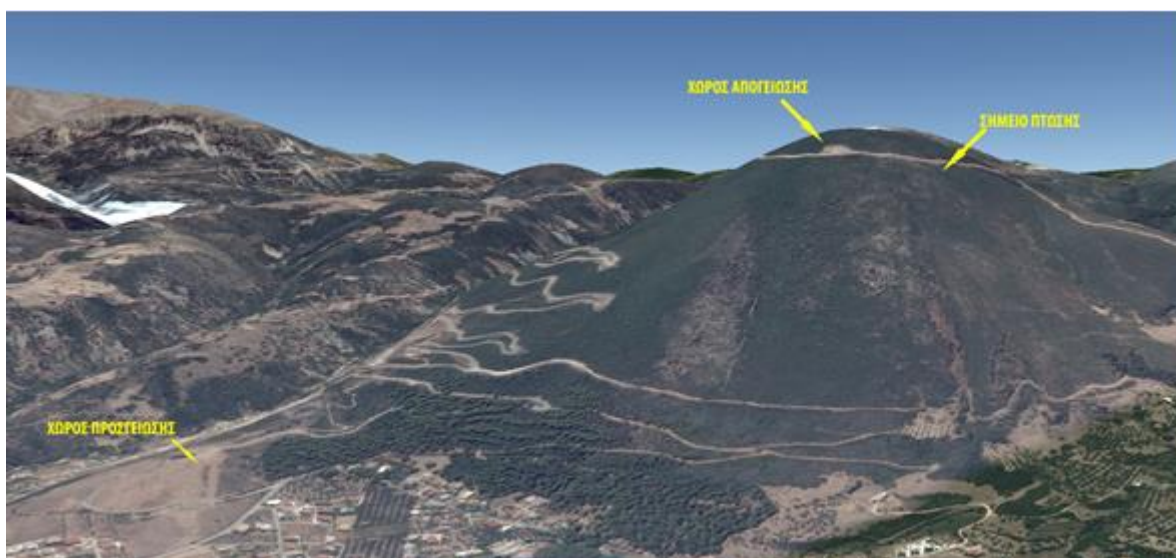
**Εικ. 1 Ο χώρος απογείωσης, προσγείωσης και το σημείο πτώσης του χειριστή**

Κατά την προσπάθεια αυτή και ενώ ευρίσκετο πλησίον της πλαγιάς του βουνού δίπλωσε περίπου κατά το ήμισυ το αριστερό τμήμα της πτέρυγας του που είχε ως αποτέλεσμα με αριστερή στροφή να πέσει στην πλαγιά του βουνού η οποία απέιχε ελάχιστα μέτρα.

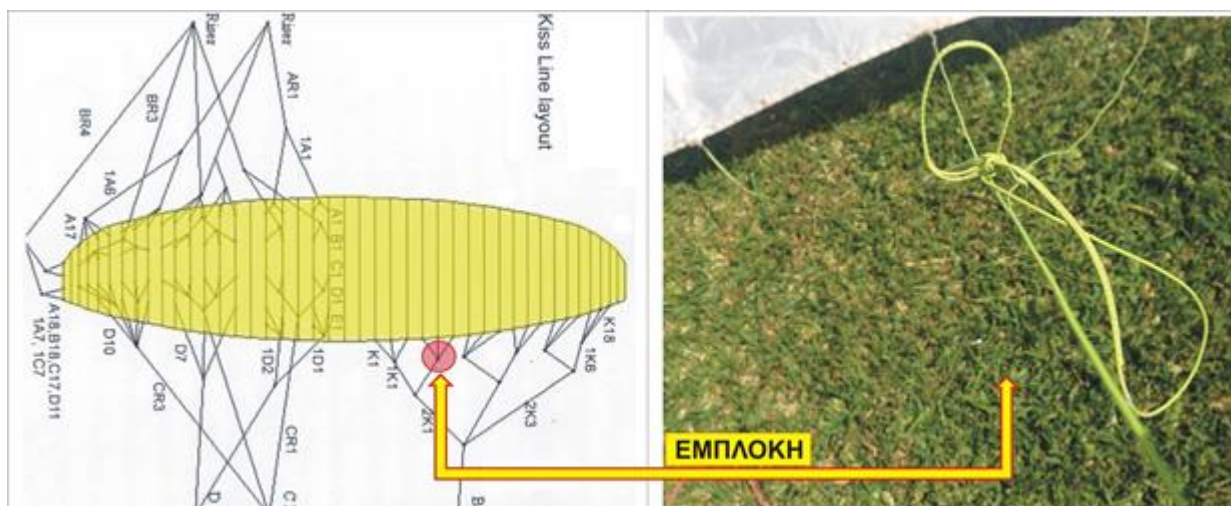
Από την οπτική επιθεώρηση που έγινε στην συσκευή βρέθηκαν μικρές φθορές ήσσονος σημασίας, επισκευασμένες με κατάλληλο αυτοκόλλητο ύφασμα οι οποίες δεν επηρέαζαν την πτητική ικανότητα του αλεξιπτώτου. Εμφανές κατά την επιθεώρηση ήταν και η εμπλοκή των αρντανών (Εικ. 2). Πιο συγκεκριμένα τρία από τα σχοινάκια του δεξιού φρένου είχαν εμπλακεί μεταξύ τους με τέτοιο τρόπο ώστε το συνολικό μήκος των αρντανών στο σημείο εκείνο να είναι μικρότερο από αυτό που ορίζει ο κατασκευαστής κατά περίπου 16 cm.

Εικ. 2 Σημείο Εμπλοκής Αρντανών

Η θέση των μπλεγμένων αρντανών αφορούσε τον ιμάντα των φρένων, δηλαδή των χειριστηρίων του αλεξιπτώτου και επηρέαζε αισθητά (στρέβλωνε) το χείλος εκφυγής στο δεξιό τμήμα της πτέρυγας πλησίον του κέντρου της συσκευής (Φωτ. 6).

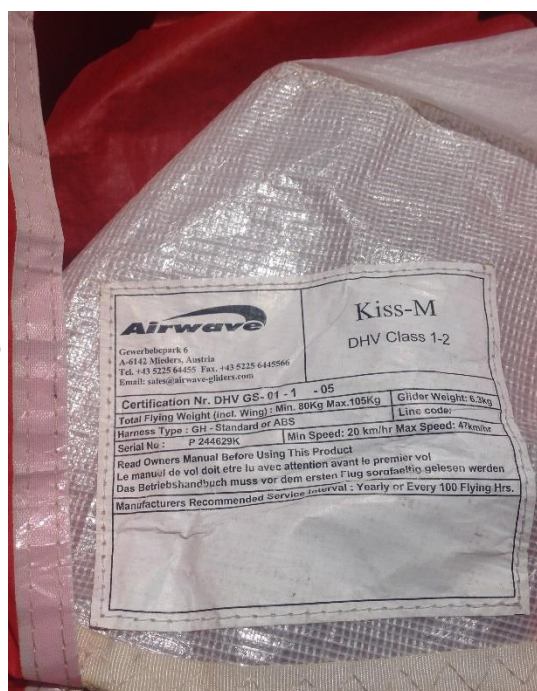
Φωτ. 1 Στοιχεία Πτέρυγας

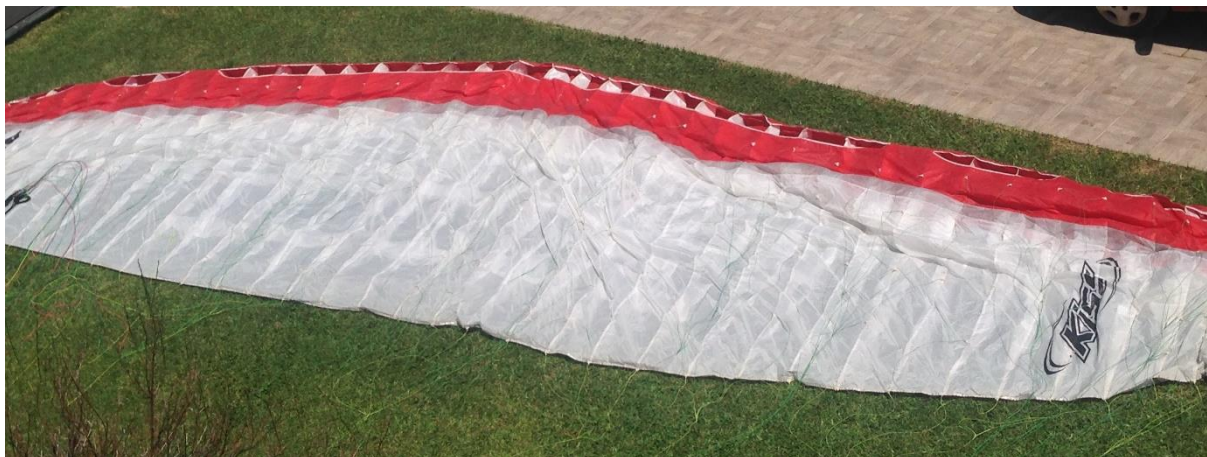
**Φωτ. 2 Πτέρυγα Ατυχήματος**

Η συσκευή ΙΑΣ του χειριστή φέρει πιστοποίηση κατηγορίας 1-2 από την DHV, Deutscher Hängegleiterverband e.V (Γερμανική Ομοσπονδία για τον Αιωροπτερισμό και το Αλεξίπτωτο Πλαγιάς). Σύμφωνα με τις γερμανικές διαδικασίες πιστοποίησης, η κατηγορία αυτή αφορά αλεξίπτωτα πλαγιάς με καλά χαρακτηριστικά πτήσης, φιλικά προς τον χειριστή.

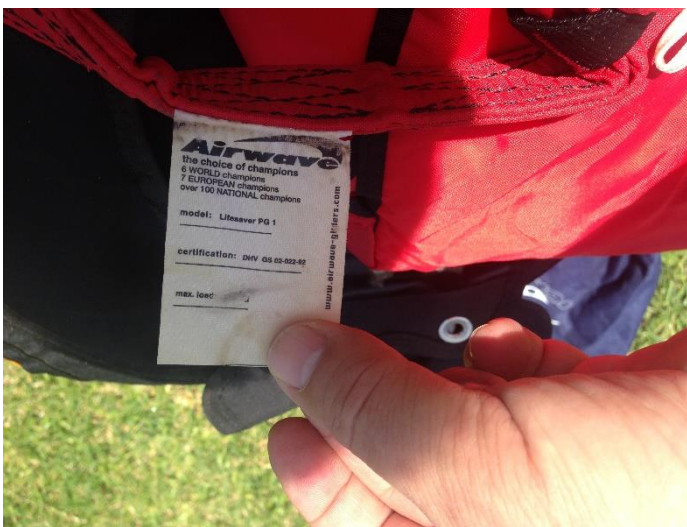
Φωτ. 3 Στοιχεία Εφεδρικού

Στην ετικέτα ή σε άλλο σημείο δεν υπήρχε ημερομηνία κατασκευής ώστε να διαπιστωθεί ότι η συσκευή βρίσκεται εντός των χρονικών πλαισίων λειτουργίας. Επίσης δεν υπήρχε εγγεγραμμένος σειριακός αριθμός του εφεδρικού καθώς και δεν αναγραφόταν το μέγιστο φορτίο που αυτό μπορούσε να δεχτεί.

Σύμφωνα με την βάση δεδομένων της DHV ο αριθμός πιστοποίησης που φέρει το συγκεκριμένο εφεδρικό (Airwave Lifesaver PG1) δεν είναι αυτός που εμφανίζεται στην ετικέτα αλλά ο DHV GS-02-0085-02.

Κατά τον οπτικό έλεγχο του εφεδρικού δεν παρατηρήθηκαν φθορές στο ύφασμα, τα σχοινάκια ή τον ιμάντα και γενικότερα η συσκευασία ήταν σε καλή κατάσταση, το δε εφεδρικό αναπτύχθηκε αμέσως και χωρίς εμπλοκές κατά την διαδικασία ελέγχου του.

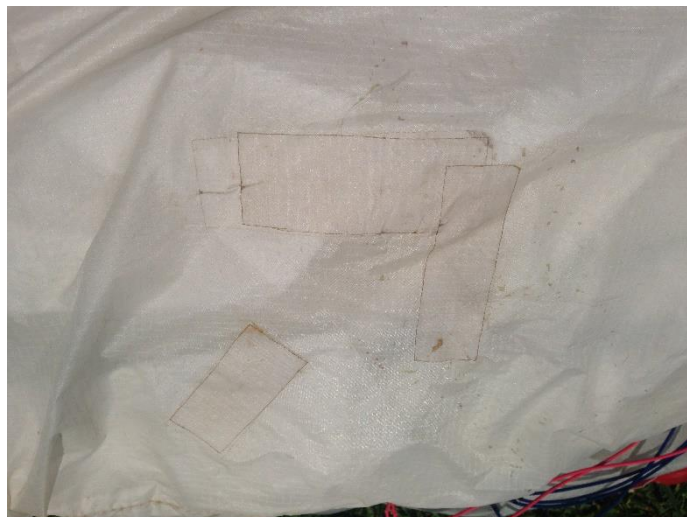
**Φωτ. 4 Σημεία Επισκευής**

Μικρές φθορές, που από μόνες τους δεν προκαλούν θέματα στην ασφάλεια πτήσης της συσκευής, ήταν

επισκευασμένες ικανοποιητικά με ειδικό για αυτές τις περιπτώσεις αυτοκόλλητο ύφασμα. Ο τρόπος επισκευής καταδεικνύει ότι αυτή δεν έγινε από τον κατασκευαστή ή επίσημο αντιπρόσωπο.

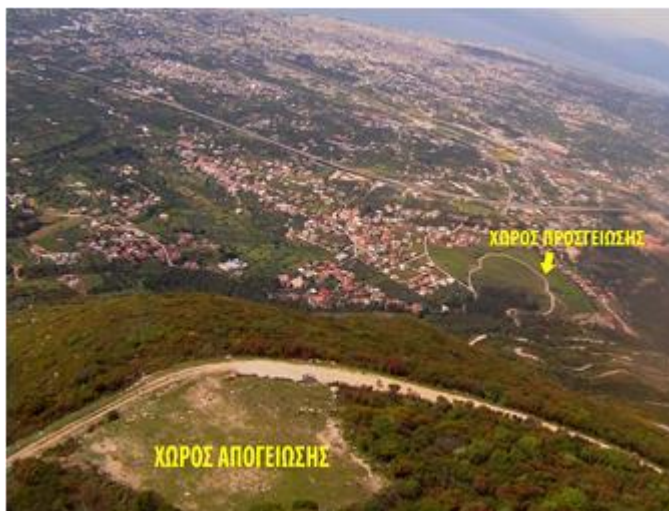
Εικ. 3 Χώρος Απογείωσης και Προσγείωσης

Η κλίση του εδάφους, καθώς και το μεγάλο μήκος και πλάτος του χώρου καθιστούν εύκολη την απογείωση συσκευών ΙΑΣ καθώς και την ακύρωσή της εάν αυτό χρειαστεί.

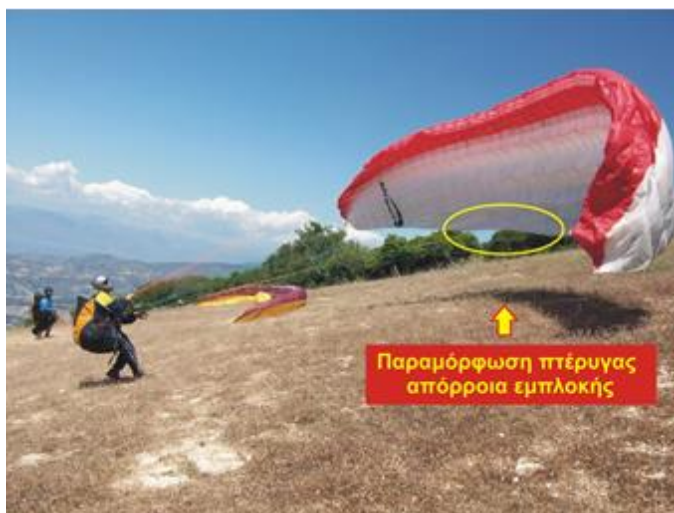
**Φωτ. 5 Προ-πτήσης ‘φούσκωμα’ της πτέρυγας**

Από τις αναφορές του ιδίου και των συναθλητών του καθώς και από το υπάρχον φωτογραφικό υλικό αποδεικνύεται ότι ο χειριστής ακολούθησε τα παραπάνω βήματα ελέγχου, χωρίς όμως να γίνει σε αυτόν αντιληπτή η εμπλοκή στην δεξιά πτέρυγα του αλεξιπτώτου. Η εμπλοκή έγινε αντιληπτή από παρευρισκόμενους και από τον ίδιο τον χειριστή όταν πλέον η συσκευή είχε μπει ήδη σε πτήση και βρισκόταν ελάχιστα μέτρα εκτός του χώρου απογείωσης. Εκ του αποτελέσματος συμπεραίνουμε ότι αν και έγινε προ-πτήσης έλεγχος από τον χειριστή αυτός δεν ήταν ενδεδεχής.

- το αυξημένο επίπεδο προσοχής και χειρισμών που απαιτούν οι πτήσεις με έντονη θερμική δραστηριότητα,
- τις διαδικασίες που απαιτείται να γίνονται όταν σημειώνονται εμπλοκές στα σχοινάκια του αλεξιπτώτου, και
- την σπουδαιότητα του ενδελεχούς προ-πτήσης ελέγχου της πτητικής συσκευής σύμφωνα με το εγχειρίδιο του κατασκευαστή της.

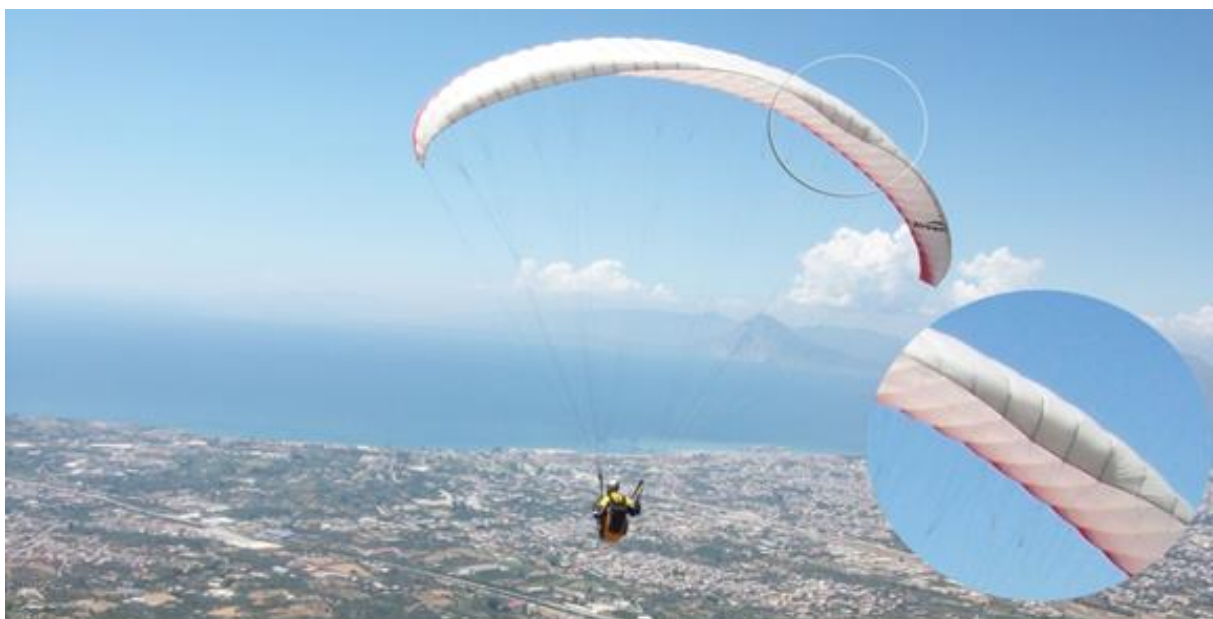
**Φωτ. 6 Παραμόρφωση του χείλους εκφυγής δεξιού τμήματος της πτέρυγας**

Η εμπλοκή αυτή αν και επηρέαζε την αεροδυναμική της συσκευής, από μόνη της δεν ήταν σε θέση να επιφέρει απώλεια στήριξης και πτώση, όμως ήταν σε θέση να προκαλέσει συνεχή δεξιά στροφή η οποία χωρίς επέμβαση του χειριστή μπορούσε να κατέληγε σε περιδίνηση (Spiral).

Η εμπλοκή των αρντανών του αλεξιπτώτου όπως στην συγκεκριμένη περίπτωση από μόνη της δεν μπορούσε να προκαλέσει το ατύχημα. Η απόφαση του χειριστή, ενώ γνώριζε ότι έχει εμπλοκή στην πτέρυγα του κατά τα πρώτα στάδια της πτήσης, να προσπαθήσει να προσεγγίσει τον χώρο απογείωσης και να προσγειωθεί σε αυτόν, με μία πτέρυγα μειωμένης απόδοσης λόγω της εμπλοκής των αρντανών της, την ώρα που στην περιοχή υπήρχε έντονη θερμική δραστηριότητα, με ριπαίο άνεμο και εκτελώντας πτήση πλησίον της πλαγιάς του βουνού, δεν ήταν η ενδεδειγμένη.
