**ΕΠΙΤΡΟΠΗ ΔΙΕΡΕΥΝΗΣΗΣ ΑΤΥΧΗΜΑΤΩΝ ΚΑΙ  
ΑΣΦΑΛΕΙΑΣ ΠΤΗΣΕΩΝ  
(ΕΔΑΑΠ)**

**ΠΟΡΙΣΜΑ ΔΙΕΡΕΥΝΗΣΗΣ ΑΤΥΧΗΜΑΤΟΣ  
ΥΠΕΡΕΛΑΦΡΑΣ ΑΜΦΙΒΙΑΣ ΣΥΣΚΕΥΗΣ I-A651  
ΣΤΟ ΛΕΥΚΟΧΩΜΑ ΣΠΑΡΤΗΣ  
ΤΗΝ 26<sup>η</sup> ΙΟΥΛΙΟΥ 2014**

**ΠΟΡΙΣΜΑ ΔΙΕΡΕΥΝΗΣΗΣ ΑΤΥΧΗΜΑΤΟΣ**  
**01 / 2016**

**Υπερελαφράς Αμφίβιας Συσκευής I-A651**  
**στη θέση Πυρί, Λευκόχωμα Σπάρτης**  
**την 26<sup>η</sup> Ιουλίου 2014**

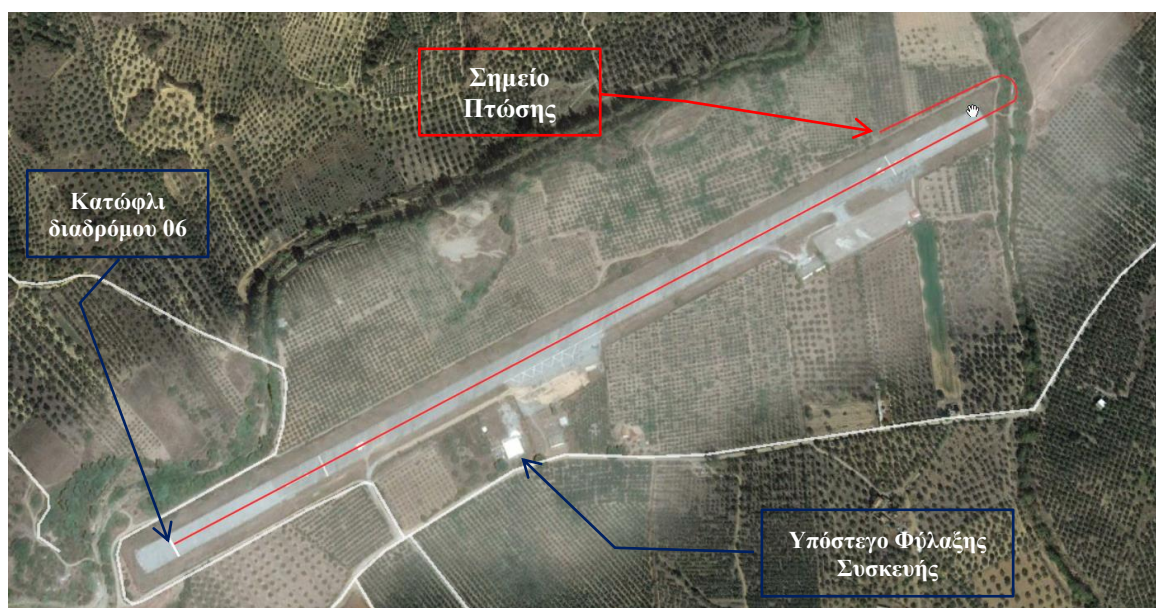
Εικ. 1 Αεροδρομίου Σπάρτης - Εκτιμώμενο ίχνος του υπερελαφρού και σημείο πρόσκρουσης στο έδαφος

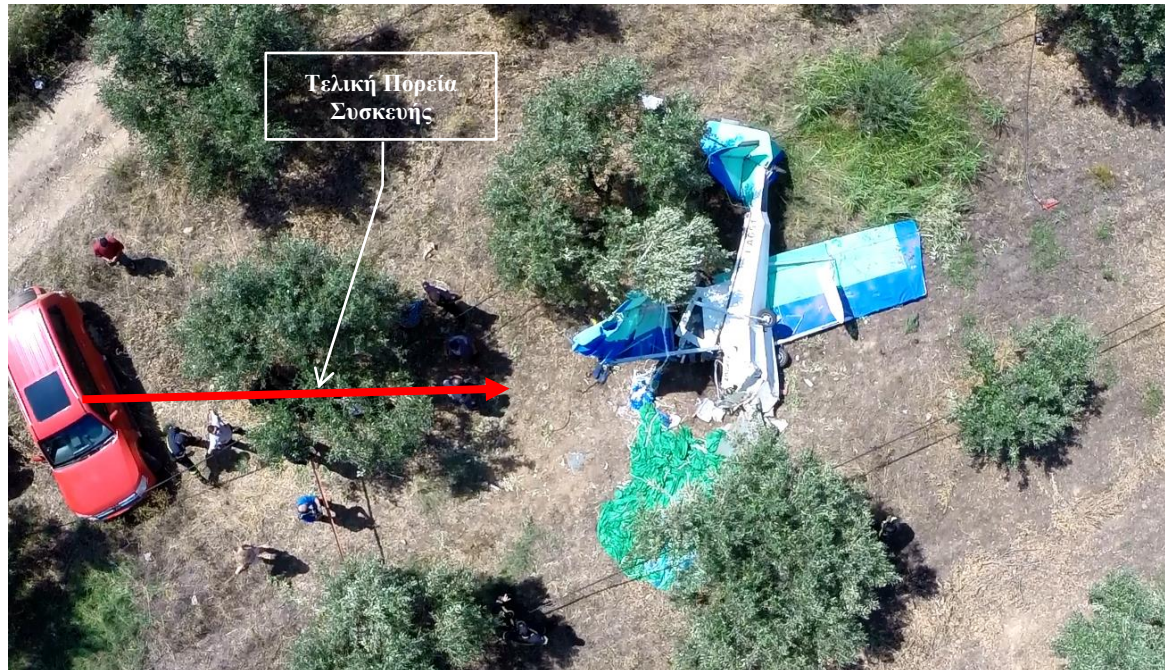
Από την παρατήρηση στον χώρο του ατυχήματος και από τα ίχνη που άφησε στις ελιές η πορεία της συσκευής φαίνεται να ήταν από 270° (κόκκινο βέλος στην Φωτ. 1). Η υπερελαφρά συσκευή αρχικά προσέκρουσε στο έδαφος με το κάτω εμπρόσθιο τμήμα της και στην συνέχεια ανατρεπόμενη ακινητοποιήθηκε όπως φαίνεται στην Φωτ. 1, εγκλωβίζοντας τους επιβαίνοντες εντός του θαλάμου διακυβέρνησης της συσκευής.

Φωτ. 1 Σημείο Πρόσκρουσης και τελική θέση αεροσκάφους

Όπως προαναφέρθηκε, ο θόλος του αλεξιπτώτου βρέθηκε μισάνοιχτος στον χώρο του ατυχήματος (Φωτ.1). Ιμάντες και τμήμα του βρίσκονταν σε κλαδιά ελιάς και στο έδαφος. Το κασούλι ενεργοποίησης του βαλλιστικού βρέθηκε εντός του χώρου του αεροδρομίου μεταξύ διαδρόμου και περιμετρικής περίφραξης στο ύψος περίπου του χώρου που έγινε το ατύχημα και σε απόσταση 30 m από αυτό.

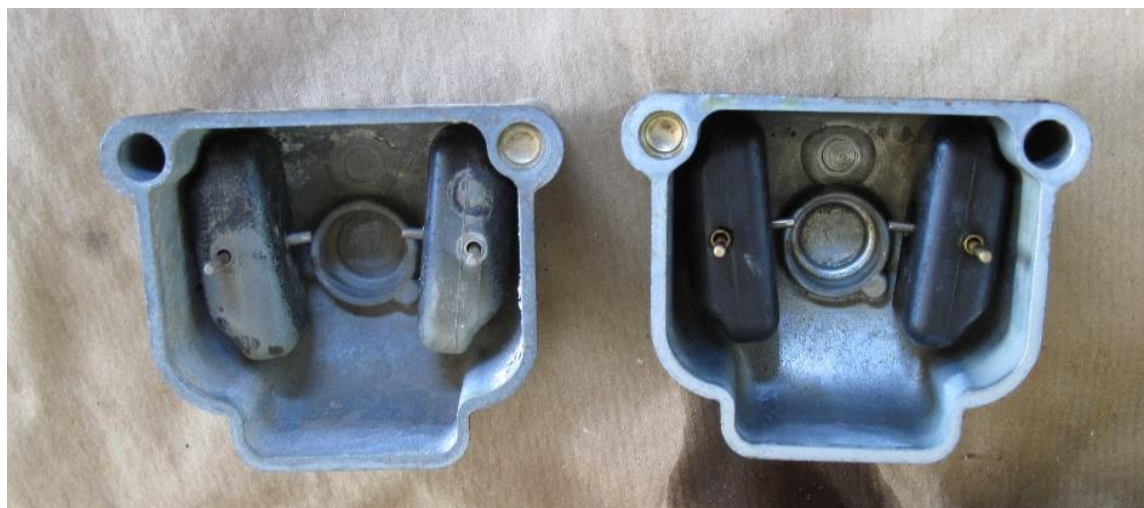
- Κατά την αποσυναρμολόγηση του δεξιού αναμικτήρα εντοπίστηκε καθαρό (μη ύπαρξη ξένων σωμάτων) καύσιμο και είχε ενδείξεις κανονικής λειτουργίας.
- Κατά την αποσυναρμολόγηση του αριστερού αναμικτήρα δεν ευρέθη καύσιμο, βρέθηκαν ιζήματα από νερό και πολλά άλατα όπως φαίνονται και στην παρακάτω φωτογραφία και μάλιστα σε υψηλή στάθμη όπου έχουν υπερκαλυφθεί και οι πλωτήρες του αναμικτήρα.

Φωτ. 3 Δοχεία σταθερής στάθμης αναμικτήρα (αριστερός & δεξιός)

- Κατά την εξέταση των σωλήνων παροχής η δεξιά σωλήνωση παροχής του δεξιού αναμικτήρα δεν ήταν καθαρή και είχε μειωμένη ροή καυσίμου, ενώ η αριστερή ήταν καθαρή και είχε ελεύθερη ροή.
- Κατά τον μακροσκοπικό έλεγχο του κινητήρα δεν εντοπίστηκε κάτι το μη φυσιολογικό (αντικανονικό) και ευρίσκετο σε καλή κατάσταση.
