**ΕΠΙΤΡΟΠΗ ΔΙΕΡΕΥΝΗΣΗΣ ΑΤΥΧΗΜΑΤΩΝ ΚΑΙ  
ΑΣΦΑΛΕΙΑΣ ΠΤΗΣΕΩΝ  
(ΕΔΑΑΠ)**

**ΠΟΡΙΣΜΑ ΔΙΕΡΕΥΝΗΣΗΣ ΑΤΥΧΗΜΑΤΟΣ  
ΑΛΕΞΗΠΤΩΤΟΥ ΠΛΑΓΙΑΣ  
ΣΤΗΝ ΠΕΡΙΟΧΗ ΛΕΝΤΑ ΗΡΑΚΛΕΙΟΥ ΚΡΗΤΗΣ  
ΤΗΝ 4η ΜΑΙΟΥ 2014**

**04 / 2016**

**Ιπτάμενης Αεραθλητικής Συσκευής - Αλεξιπτώτου Πλαγιάς**  
**στην περιοχή Λέντα Ηρακλείου Κρήτης**  
**την 4η Μαΐου 2014**

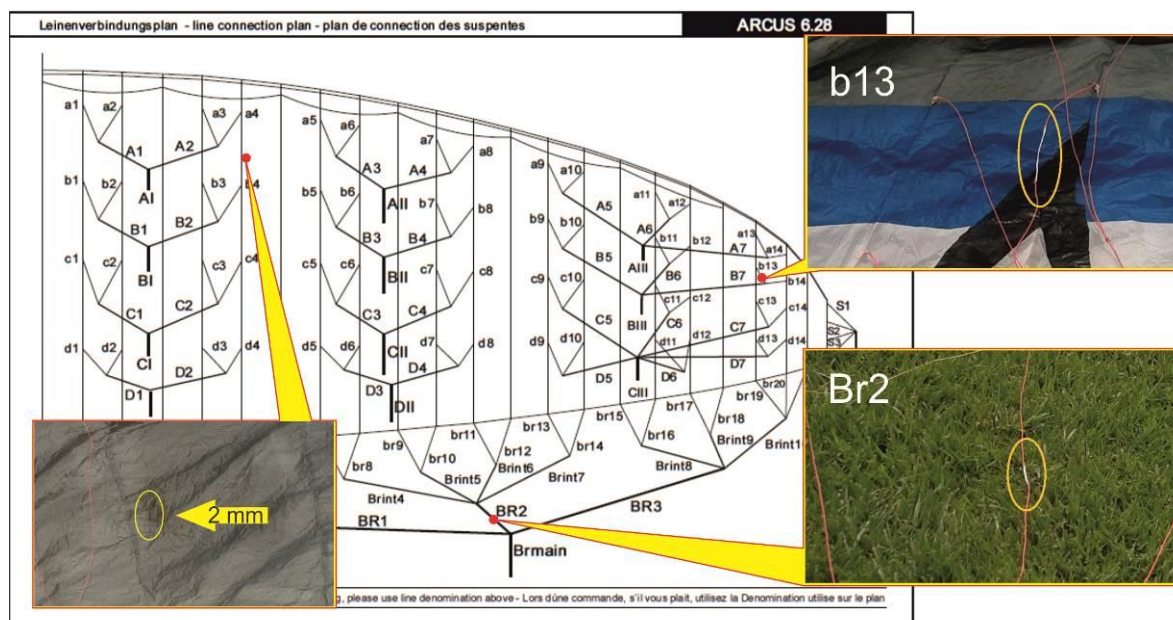
Κατά την εξέταση του εξοπλισμού του προέκυψαν ευρήματα ήσσονος σημασίας στα σχοινάκια και στο ύφασμα του αλεξιπτώτου. Οι φθορές αυτές εμφανώς οφείλονται στην επιφάνεια του εδάφους στο σημείο πρόσκρουσης.

Εικ. 2 Φθορές στις αρντάνες και στην πτέρυγα.

Ειδικότερα, στην αρντάνη (b13) του δεξιού ακροπτερυγίου καθώς και στην αρντάνη (BR2) της αριστερής πτέρυγας παρατηρήθηκε φθορά του εξωτερικού καλύμματος 8 cm και 5 cm αντίστοιχα. Επίσης στην αριστερή πλευρά του αλεξιπτώτου παρατηρήθηκε μικρή σχισμή 2 mm στην τέταρτη κυψέλη από το κέντρο.

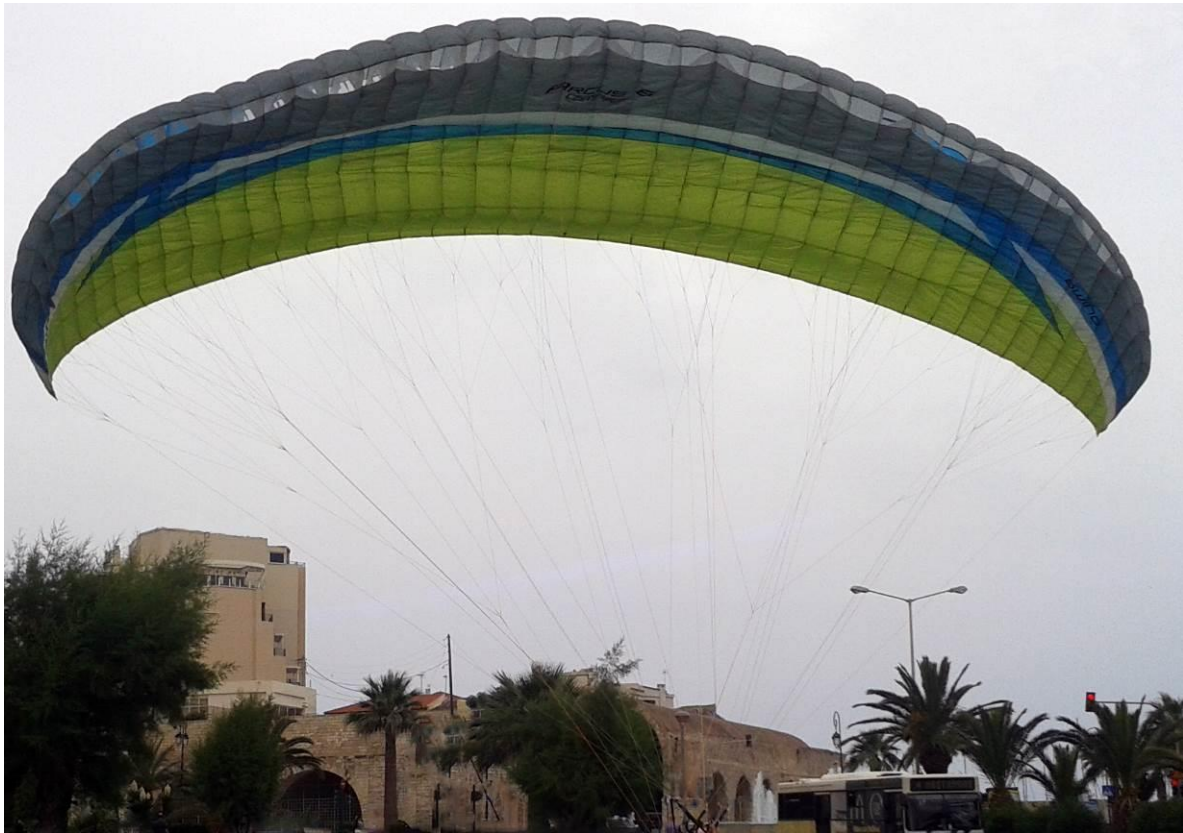
**Εικ. 3 Η πτέρυγα του αλεξιπτώτου πλαγιάς μετά το ατύχημα**

Ο οπτικός έλεγχος έδειξε ότι το ύφασμά του βρισκόταν σε πολύ καλή κατάσταση χωρίς να παρουσιάζει φθορές από την πάροδο του χρόνου. Στην ίδια καλή κατάσταση βρίσκονταν και τα σχοινάκια και οι ιμάντες. Εξαιρουμένων των φθορών που προκλήθηκαν από την πρόσκρουση στο έδαφος.

Τέλος, κατά τον έλεγχο ανάπτυξης της πτέρυγας (φούσκωμα του αλεξιπτώτου) διαπιστώθηκε ότι αυτό ανταποκρινόταν άμεσα και σωστά στους χειρισμούς.

Συμπερασματικά, το αλεξιπτωτο του χειριστή ήταν σωστά συντηρημένο, βρισκόταν σε καλή κατάσταση και δεν συνέβαλε στη φύση του ατυχήματος.

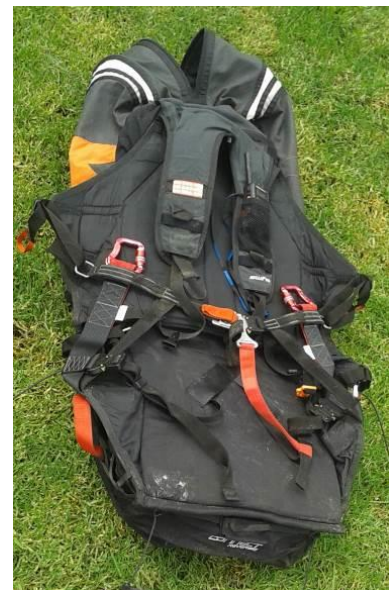
**Εικ. 4 Κάθισμα**

Από τον οπτικό έλεγχο του καθίσματος προέκυψε ότι αυτό έφερε μικροφθορές και μικρά σχισίματα, απόρροια της πρόσκρουσης στο έδαφος.

Το κάθισμα δείχνει να βρίσκεται σε καλή κατάσταση τόσο όσον αφορά την ασφάλεια του χειριστή (ιμάντες, αερόσακος, καραμπίνερ) όσο και την γενικότερη εικόνα του.

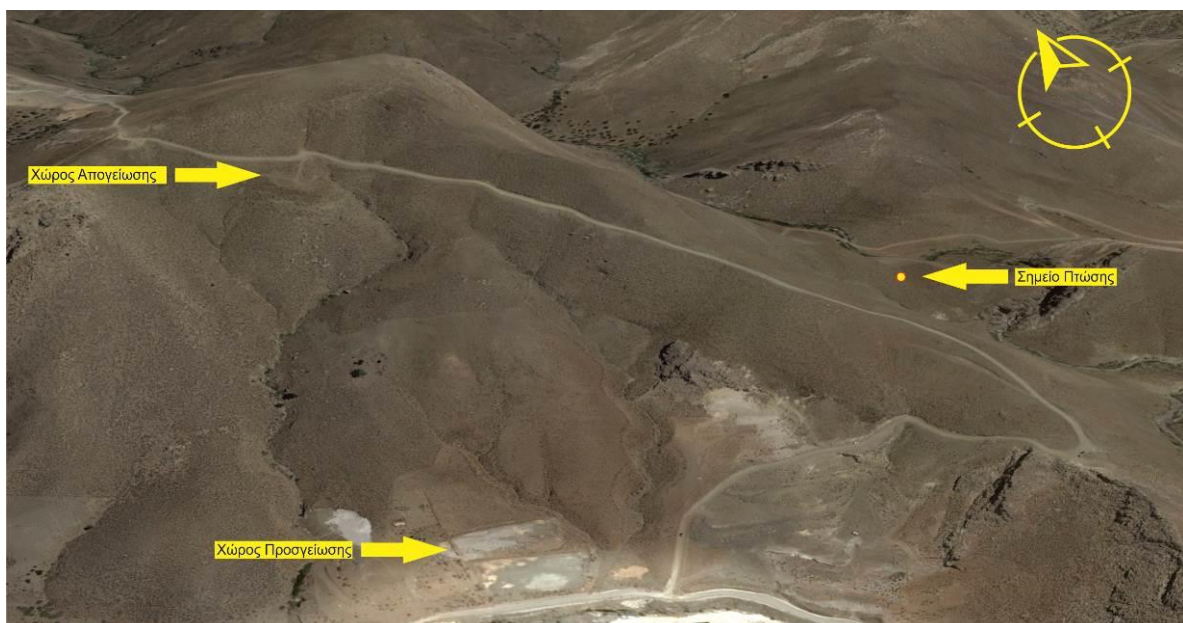
Ο χώρος από τον οποίο απογειώθηκε ο χειριστής βρίσκεται σε υψόμετρο 220 m από την επιφάνεια της θάλασσας και έχει Νοτιοδυτική κατεύθυνση. Προσδιορίζεται από τις συντεταγμένες  $34^{\circ} 56' 19.36''\text{N}$  και  $024^{\circ} 57' 18.92''\text{E}$ . Η έκταση, η κλίση του εδάφους και το μήκος του χώρου ενδείκνυται για ασφαλείς απογειώσεις αλεξιπτωτών πλαγιάς.

Εικ. 6 Χώρος απογείωσης, συνήθης χώρος προσγείωσης και σημείο πτώσης

Ο συνήθης χώρος προσγείωσης βρίσκεται στους πρόποδες του βουνού, από το οποίο έγινε η απογείωση, σε υψόμετρο 27 m από την επιφάνεια της θάλασσας, έχει έκταση περίπου  $1500\text{ m}^2$  με το μήκος του χώρου να είναι περίπου 20 m. Ο χώρος είναι ελεύθερος εμποδίων (καλώδια, δένδρα, κλπ), αλλά το μικρό του μήκος δυσκολεύει τις προσγειώσεις, χωρίς όμως να τις καθιστά απαγορευτικές. Ο χώρος προσγείωσης προσδιορίζεται από τις συντεταγμένες  $34^{\circ} 56' 2.42''\text{N}$  και  $024^{\circ} 57' 12.68''\text{E}$ .

Ο χειριστής βρέθηκε σε υψόμετρο 97 m από την επιφάνεια της θάλασσας, σε σημείο που απέχει από τον χώρο απογείωσης 650 m περίπου και βρίσκεται στην Νοτιοανατολική πλευρά του βουνού από το οποίο έγινε η απογείωση του, το οποίο με τη σειρά του αποτελεί την νότια

Η περιοχή είναι δύσβατη, βραχώδης με αραιούς θάμνους και προσδιορίζεται από τις συντεταγμένες 34° 56' 6.17" N και 024° 57' 39.00" E.

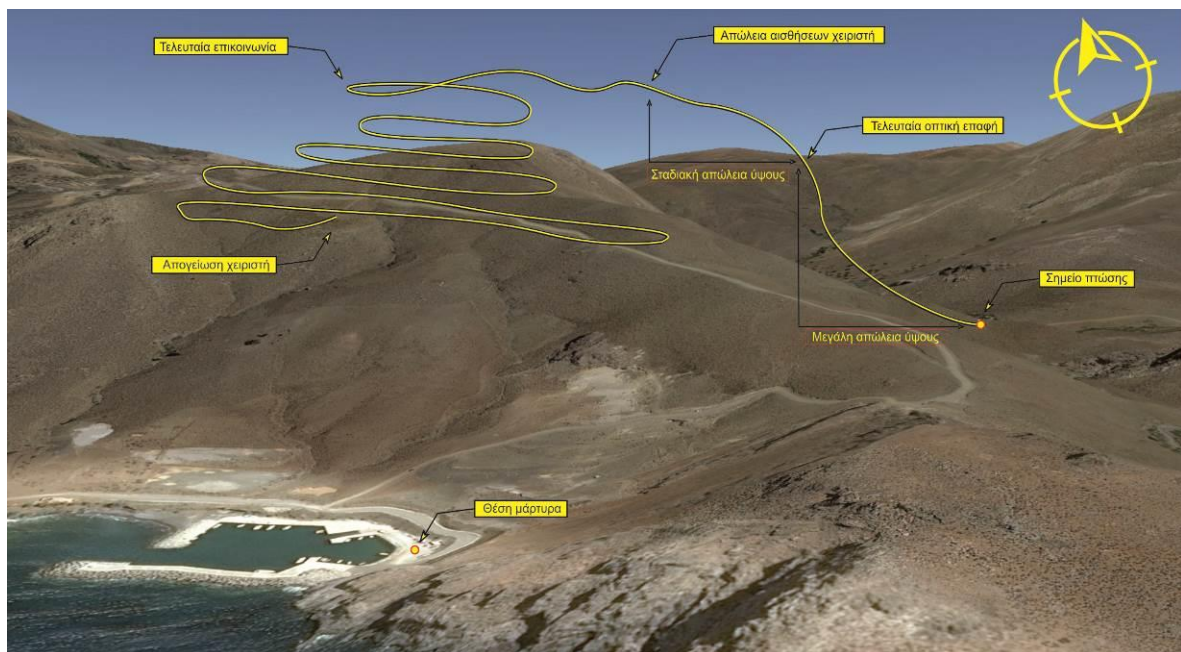
Εικ. 7 Εκτιμώμενη πτήση του χειριστή

Δέκα λεπτά περίπου αργότερα και ενώ ο χειριστής πετούσε σε ύψος μεγαλύτερο της κορυφής, η μάρτυρας αντιλήφτηκε τον χειριστή να έχει αφήσει τα χειριστήρια, με τα χέρια του να βρίσκονται εκατέρωθεν του καθίσματος. Παράλληλα η ύπτια στάση του σώματος του χειριστή τον έδειχνε να είναι ξαπλωμένος στο κάθισμά του. Η μάρτυρας ανησυχώντας τον κάλεσε μέσω της ασύρματης συσκευής που διέθετε αλλά σε αυτή την κλήση όπως και σε όλες όσες ακολούθησαν στην συνέχεια δεν υπήρξε καμία ανταπόκριση από τον χειριστή.

Το αλεξίπτωτο σύμφωνα με την μαρτυρία και για όσο χρονικό διάστημα υπήρχε οπτική επαφή με αυτό, συνέχισε να κινείται ομαλά με κατεύθυνση Ανατολική – Νοτιανατολική χάνοντας σταδιακά το ύψος του. Η πορεία αυτή το οδήγησε στην υπήνεμη πλευρά του βουνού όπου πλέον έπαψε να είναι ορατό από τη μάρτυρα.

Στις υπήνεμες πλευρές των βουνών οι πτητικές συσκευές αντιμετωπίζουν καθοδικά ρεύματα και στροβιλισμούς του ανέμου. Σε αυτό ακριβώς το φαινόμενο οφείλεται η μικρή απόσταση που διένυσε το αλεξίπτωτο από την στιγμή που χάθηκε η οπτική επαφή μέχρι το σημείο που εντοπίστηκε ο χειριστής. Στα τελευταία μέτρα που διένυε το αλεξίπτωτο, λόγω των υπήνεμων θα παρουσίαζε εμφανώς μεγαλύτερο βαθμό καθόδου και εξαιτίας των στροβιλισμών η πτήση του θα είχε πάψει να είναι πλέον ομαλή.

Χωρίς κανέναν χειρισμό μείωσης της ταχύτητας ή αποφυγής της πρόσκρουσης, το αλεξίπτωτο προσέκρουσε στο έδαφος με μεγάλη κάθοδο και με τουλάχιστον την πλήρη ταχύτητα που αυτό διέθετε και η οποία είναι 38 km/h. Αποτέλεσμα της σφοδρής πρόσκρουσης ήταν και η απομάκρυνση του κράνους του χειριστή κατά δύο με τρία μέτρα από αυτόν.
