**ΕΠΙΤΡΟΠΗ ΔΙΕΡΕΥΝΗΣΗΣ ΑΤΥΧΗΜΑΤΩΝ ΚΑΙ  
ΑΣΦΑΛΕΙΑΣ ΠΤΗΣΕΩΝ  
(ΕΔΑΑΠ)**

**ΕΚΘΕΣΗ ΑΤΥΧΗΜΑΤΟΣ  
Α/ΦΟΥΣ D-ERLM  
ΣΤΟΝ ΚΡΑΤΙΚΟ ΑΕΡΟΛΙΜΕΝΑ ΣΑΜΟΥ  
«ΑΡΙΣΤΑΡΧΟΣ Ο ΣΑΜΙΟΣ»  
ΤΗΝ 28<sup>η</sup> ΑΥΓΟΥΣΤΟΥ 2012**

**Έκθεση 02 / 2016**

**Ατύχημα αεροσκάφους D-ERLM**  
**στον Κρατικό Αερολιμένα Σάμου «ΑΡΙΣΤΑΡΧΟΣ Ο ΣΑΜΙΟΣ»**

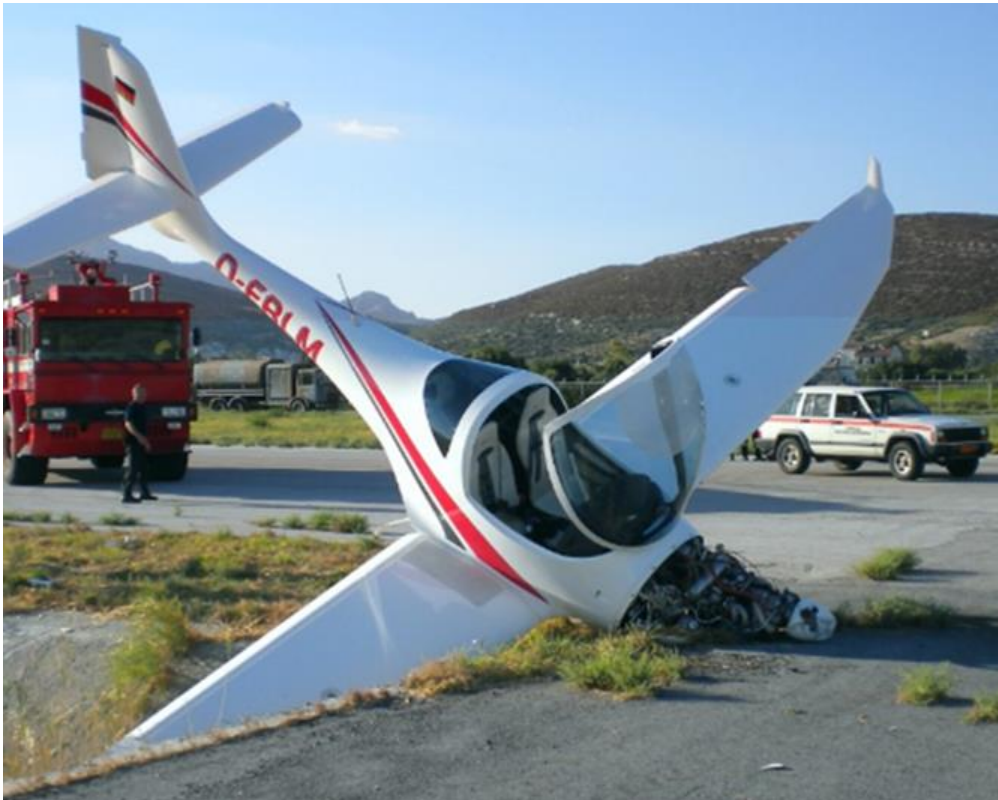
Σύμφωνα με τον Ελεγκτή Εναέριας Κυκλοφορίας του ΠΕΑ Σάμου και άλλους αυτόπτες μάρτυρες, η επαφή των τροχών του α/φους στο έδαφος κατά την προσγείωση (touchdown) έγινε ανάμεσα στους συνδετήριους Α και Β, σε σημείο εγγύτερο στον συνδετήριο Β. Το α/φος τροχοδρομούσε προς τα βόρεια, εκτός του άξονα του διαδρόμου 09, διατηρώντας σταθερή απόσταση από το βόρειο άκρο του εν λόγω διαδρόμου. Στο ύψος του συνδετήριου τροχοδρόμου C, το α/φος εξετράπη προς τα αριστερά (βόρεια) και διέσχισε διαγώνια τη ζώνη ασφαλείας, ανάμεσα στους συνδετήριους C και D. Στη συνέχεια, το εμπρόσθιο τμήμα του α/φους προσέκρουσε, κατά το ήμισυ, στην τάφρο όμβριων υδάτων, στα βόρεια της ζώνης ασφαλείας και εκτός αυτής, σχεδόν σε επαφή με τον συνδετήριο D (Εικ. 1).

**Εικ. 1 Σημείο πρόσκρουσης με τον συνδετήριο D**

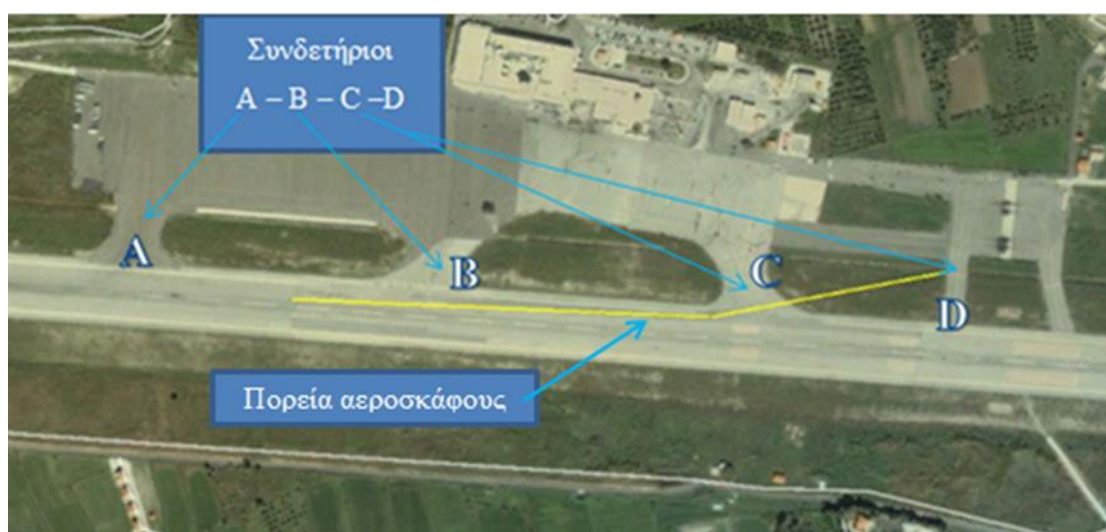
Ο χειριστής δήλωσε ότι μετά την επαφή των τροχών του α/φους στο έδαφος, μια ισχυρή ριπή ανέμου εξέτρεψε το α/φος προς τα αριστερά του διαδρόμου 09 (η πορεία του αεροσκάφους μετά την προσγείωση διαγράφεται στην εικ. 2).

Εικ. 2 Πορεία αεροσκάφους

Στο ύψος του συνδετήριου C το α/φος εξετράπη προς τα αριστερά (βόρεια) και διέσχισε διαγώνια τη ζώνη ασφαλείας που βρίσκεται ανάμεσα στους συνδετήριους C και D. Στη συνέχεια το α/φος προσέκρουσε κατά το ήμισυ με το εμπρόσθιο τμήμα του στην τάφρο όμβριων υδάτων που βρίσκεται σχεδόν στο βόρειο άκρο της ζώνης ασφαλείας, εντός αυτής και σε επαφή με τον συνδετήριο D.

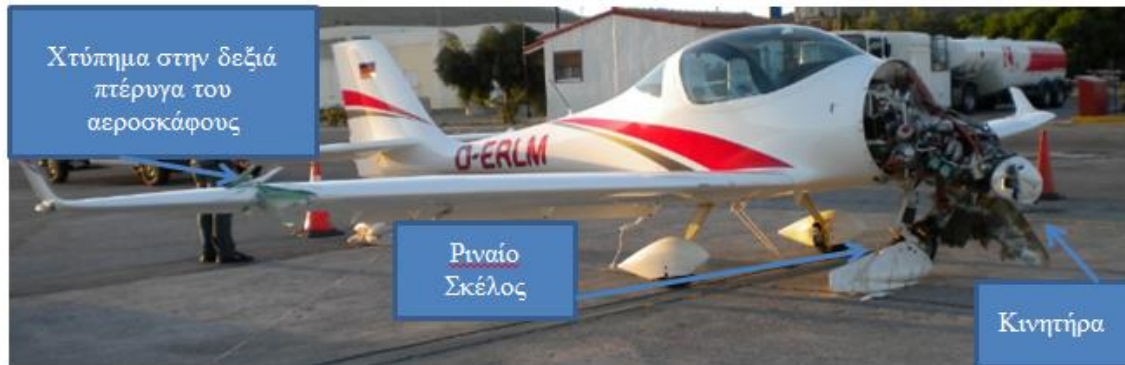
Κατά τον εξωτερικό οπτικό έλεγχο του α/φους διαπιστώθηκαν ζημιές στην άτρακτο, στο εμπρόσθιο σύστημα προσγείωσης, στη δεξιά πτέρυγα και στον κινητήρα του, μερικές εκ των οποίων είναι εμφανείς στην εικόνα 3.

Εικ. 3 Εμφανείς ζημιές αεροσκάφους.

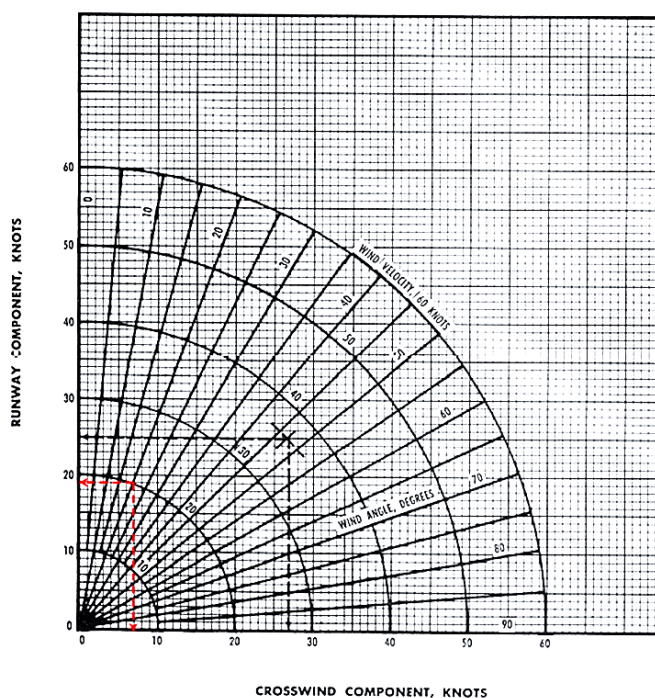
Σύμφωνα με το εγχειρίδιο πτήσης του κατασκευαστή του α/φους η μέγιστη τιμή της κάθετης ταχύτητας του ανέμου στον διαμήκη άξονα του α/φους δεν θα πρέπει να ξεπερνάει τα 15 kt. Για τον υπολογισμό της κάθετης ταχύτητας του ανέμου σε σχέση με την διεύθυνση του τρέχοντος ανέμου και της διεύθυνσης του διαδρόμου προσγειώσης δίδεται από τον κατασκευαστή το παράπλευρο διάγραμμα και ένα παράδειγμα υπολογισμού.

Εικ. 4 Διάγραμμα υπολογισμού συνιστωσών ανέμου.

Αυτές οι συνθήκες ανέμου για τον προσανατολισμό του διαδρόμου προσγείωσης του αερολιμένα της Σάμου δίνουν κάθετο άνεμο στον άξονα του α/φους ταχύτητας από 14 kt μέχρι 24 kt. Ο κατασκευαστής του συγκεκριμένου τύπου α/φους, στο εγχειρίδιο πτήσης<sup>4</sup> αναφέρει ότι για ασφαλή πτήση η μέγιστη ενδεικνυόμενη κάθετη συνιστώσα του ανέμου (maximum demonstrated crosswind component) είναι 15 kt και προειδοποιεί ότι, απογείωση με κάθετο άνεμο μεγαλύτερο των 15 kt μπορεί να οδηγήσει σε απώλεια ελέγχου του α/φους. Η μέση τιμή του ανέμου, 14 kt, κατά την ώρα της προσγείωσης ήταν οριακά εντός των προτεινομένων ορίων ασφαλείας που προβλέπονται στο εγχειρίδιο πτήσης του α/φους αλλά ο ριπαίος άνεμος, 24 kt, ήταν εκτός αυτών.

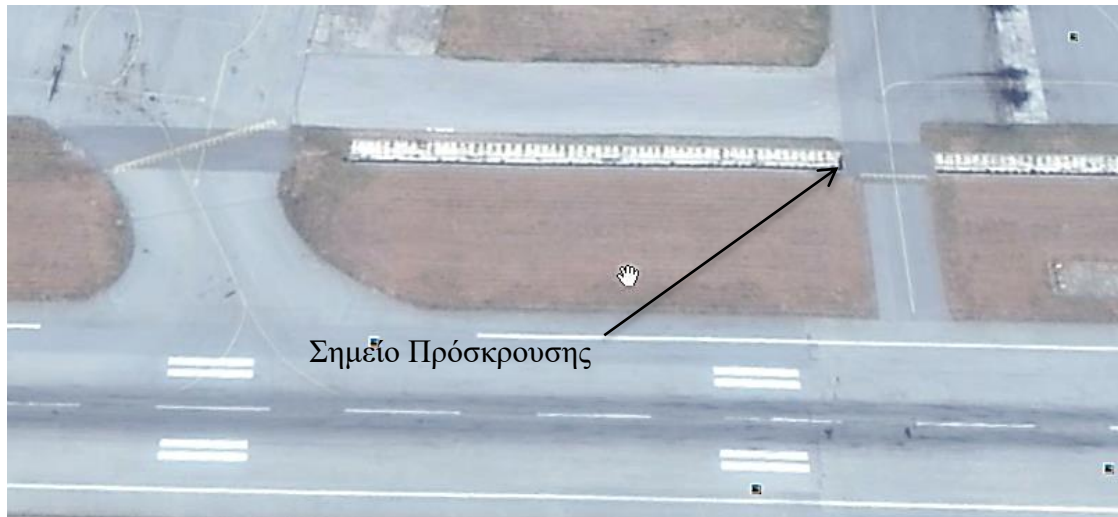
Το α/φος, μετά την προσγείωση, εξετράπη του άξονα του διαδρόμου 09 και προσέκρουσε κατά το ήμισυ, με το εμπρόσθιο τμήμα του στην τάφρο όμβριων υδάτων, βόρεια του διαδρόμου, στο ύψος του συνδετήριου D.

Εικ. 6 Σημείο πρόσκρουσης
