**ΕΠΙΤΡΟΠΗ ΔΙΕΡΕΥΝΗΣΗΣ ΑΤΥΧΗΜΑΤΩΝ ΚΑΙ  
ΑΣΦΑΛΕΙΑΣ ΠΤΗΣΕΩΝ  
(ΕΔΑΑΠ)**

**ΠΟΡΙΣΜΑ ΔΙΕΡΕΥΝΗΣΗΣ ΑΤΥΧΗΜΑΤΟΣ  
ΕΛΙΚΟΠΤΕΡΟΥ SX-HRW  
ΣΤΗΝ ΘΑΛΑΣΣΙΑ ΠΕΡΙΟΧΗ ΑΝΑΤΟΛΙΚΑ ΤΟΥ ΠΟΡΤΟ ΡΑΦΤΗ  
ΤΗΝ 23<sup>η</sup> ΙΟΥΛΙΟΥ 2015**

**ΠΟΡΙΣΜΑ ΑΤΥΧΗΜΑΤΟΣ**  
**01 / 2017**

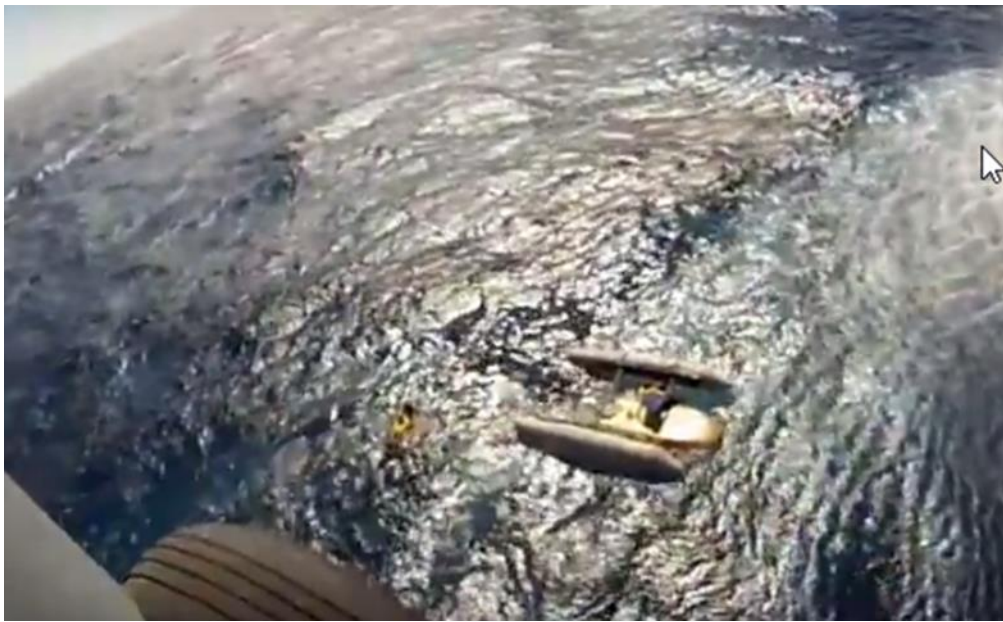
**Εικ. 2 Αναποδογυρισμένο ε/π SUQ 540**

Κατά την διαδικασία διάσωσης των επιβαινόντων το προσθαλασσωμένο ε/π αναποδογύρισε, με την αριστερή πλευρά του όπου καθόταν ο επιβάτης και εκτέλεσε μία περιστροφή μεγαλύτερη των 180° εντός της θάλασσας. Οι δύο επιβαίνοντες εξήλθαν, μόνοι τους στην επιφάνεια της θάλασσας, από το αναποδογυρισμένο ε/π χωρίς κάποιο τραυματισμό, όπου περισυλλέγησαν από το ε/π του Πολεμικού Ναυτικού.

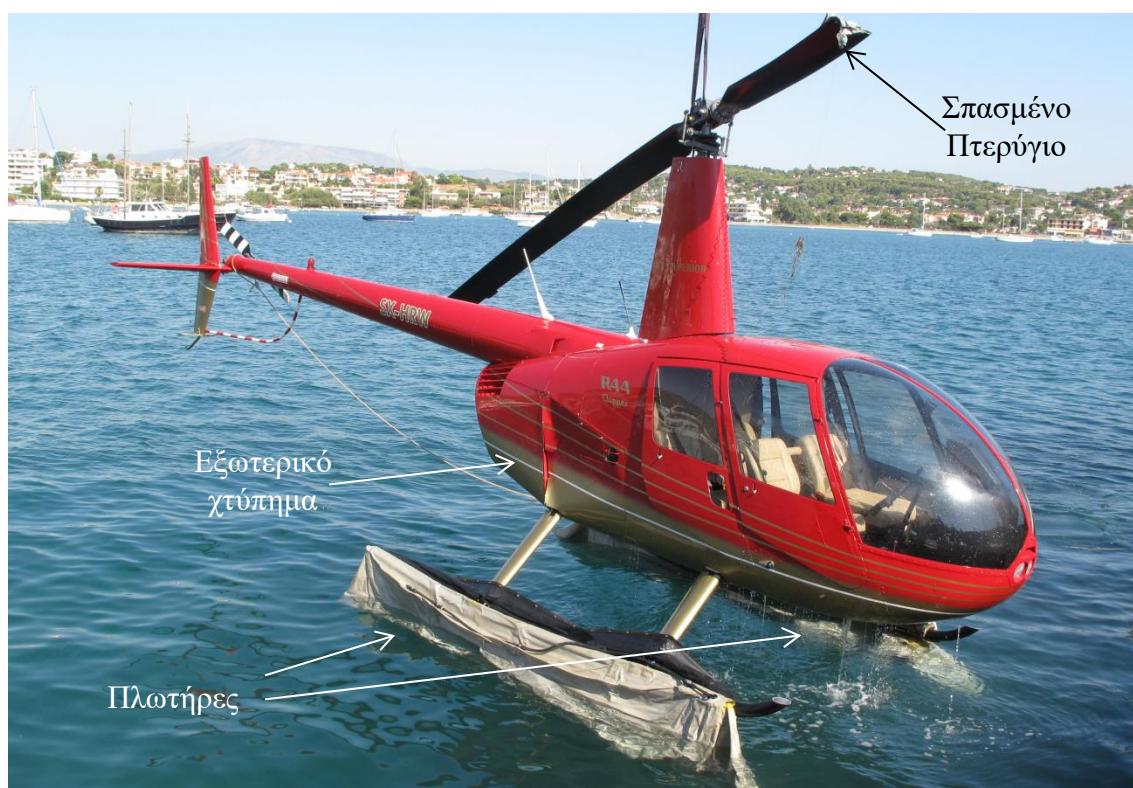
Από τον εξωτερικό οπτικό έλεγχο διαπιστώθηκε ότι το ελικόπτερο είχε υποστεί ζημιές στο κύριο στροφέιο του κατά την διάρκεια της ανατροπής του. Επίσης, ήταν ορατές εξωτερικές φθορές καθώς και διάβρωση ορισμένων μερών του από το θαλασσινό νερό επειδή παρέμεινε στη θάλασσα για αρκετές ώρες (Εικ. 3).

Εικ. 3 Ζημιές Ελικοπτέρου

- Άτρακτος: Φθορές από διάβρωση και χτυπήματα σε εξωτερικές επιφάνειες.
- Στροφείο: Σπάσιμο των δύο πτερυγίων του κυρίου στροφείου.
- Κινητήρας: Αδυναμία περιστροφής του και φθορές λόγω διάβρωσης.

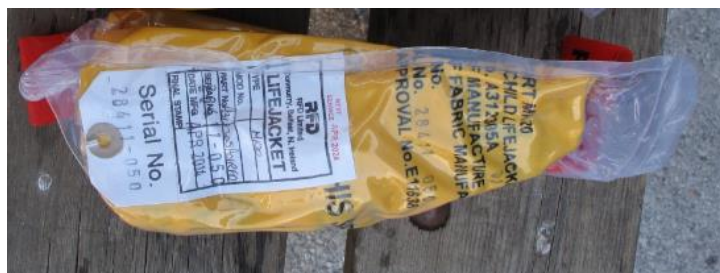
Οι επιβαίνοντες στο ελικόπτερο φορούσαν τα σωσίβια που υπήρχαν σε αυτό και κατάφεραν να βγουν από το αναποδογυρισμένο ελικόπτερο επιτυχώς. Στην εικ. 5 εμφανίζεται ένα από τα σωσίβια που ευρίσκοντο στο ε/π και δεν χρησιμοποιήθηκαν από τους επιβαίνοντες.

Εικ. 5 Σωσίβιο

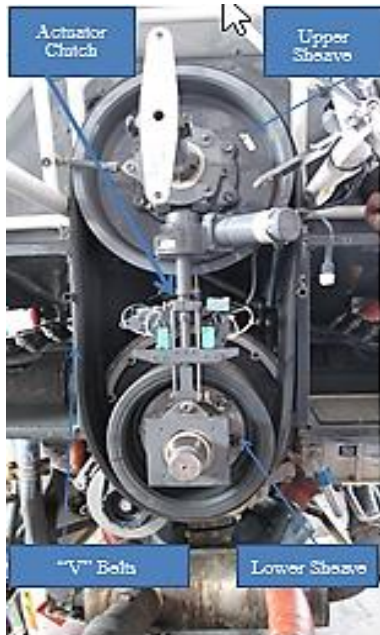
Ο ηλεκτρικός κύλινδρος ενέργειας σύμπλεξης - αποσύμπλεξης του κινητήρα από το στροφείο του ελικοπτέρου εξετάστηκε για σωστή λειτουργία και βρέθηκε να λειτουργεί κανονικά. (εικ. 6)

Εικ. 6 Σύστημα μετάδοσης  
κίνησης

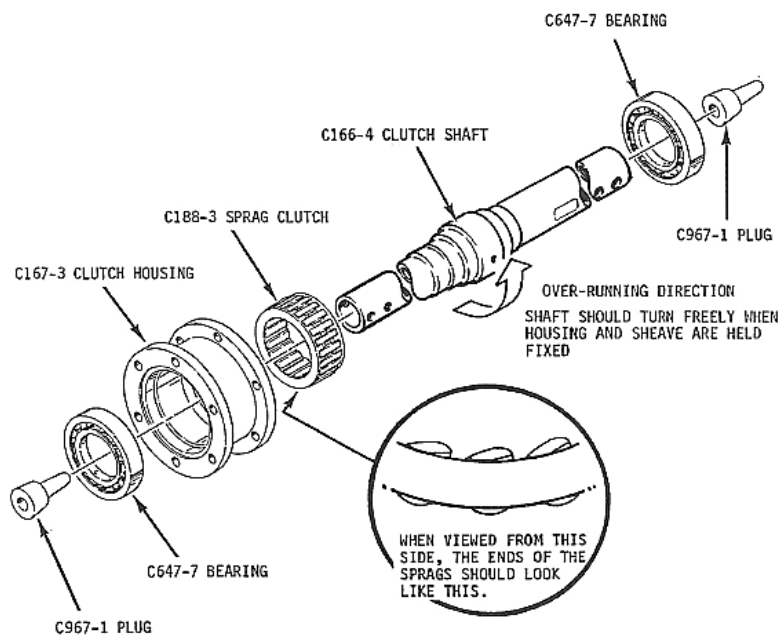
Ολόκληρος ο μηχανισμός σύμπλεξης - αποσύμπλεξης αποσυναρμολογήθηκε με σκοπό την επιθεώρησή του για πιθανές φθορές ή άλλα ευρήματα που πιθανόν να οδήγησαν σε δυσλειτουργία (εικόνα 7 και 8). Η αποσυναρμολόγηση, η οποία πραγματοποιήθηκε σύμφωνα με το εγχειρίδιο επισκευής εξαρτημάτων CMM SECTION 5 C018-2/-3 CLUTCH ASSEMBLY OVERHAUL, δεν έδειξε κάποιο πρόβλημα στον μηχανισμό αυτό καθώς και στα παρελκόμενα αυτού, όπως στον άξονα (clutch shaft), στα έδρανα κύλισης (bearings), στην άνω τροχαλία (upper sheave) και στον μηχανισμό ελεύθερης περιστροφής (free wheeling unit).

Εικ. 8 Αποσυναρμολογημένος μηχανισμός σύμπλεξης - αποσύμπλεξης.

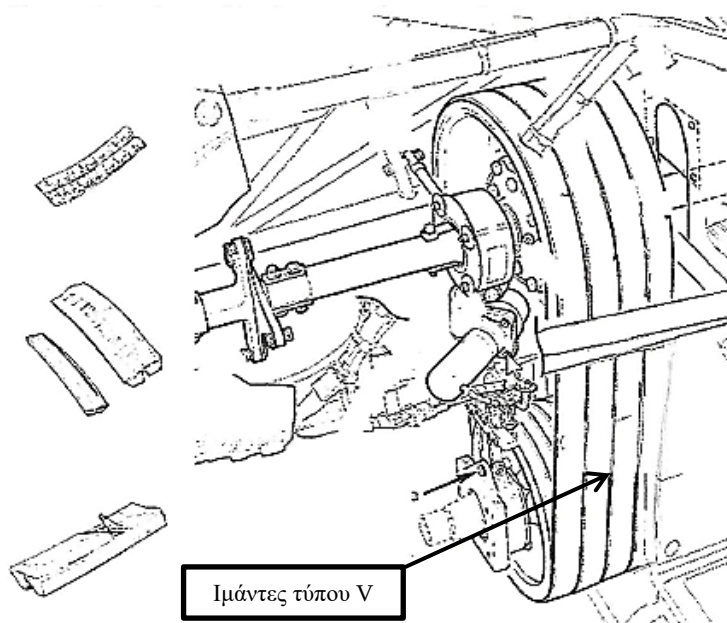
Οι ιμάντες μετάδοσης κίνησης από τον κινητήρα προς το στροφείο επιθεωρήθηκαν και βρέθηκαν σε καλή κατάσταση.

Εικ. 9 Ιμάντες μετάδοσης κίνησης.
