**ΕΠΙΤΡΟΠΗ ΔΙΕΡΕΥΝΗΣΗΣ ΑΤΥΧΗΜΑΤΩΝ ΚΑΙ  
ΑΣΦΑΛΕΙΑΣ ΠΤΗΣΕΩΝ  
(ΕΔΑΑΠ)**

**ΠΟΡΙΣΜΑ ΔΙΕΡΕΥΝΗΣΗΣ ΑΤΥΧΗΜΑΤΟΣ  
Α/ΦΟΥΣ SX-BSM  
ΣΤΗΝ ΘΑΛΑΣΣΙΑ ΠΕΡΙΟΧΗ ΠΑΧΗΣ ΜΕΓΑΡΩΝ  
ΤΗΝ 17<sup>η</sup> ΙΟΥΝΙΟΥ 2016**

**ΠΟΡΙΣΜΑ ΔΙΕΡΕΥΝΗΣΗΣ ΑΤΥΧΗΜΑΤΟΣ**  
**02 / 2017**

**Ατύχημα αεροσκάφους SX-BSM  
στην θαλάσσια περιοχή Πάχης Μεγάρων  
την 17<sup>η</sup> Ιουνίου 2016.**

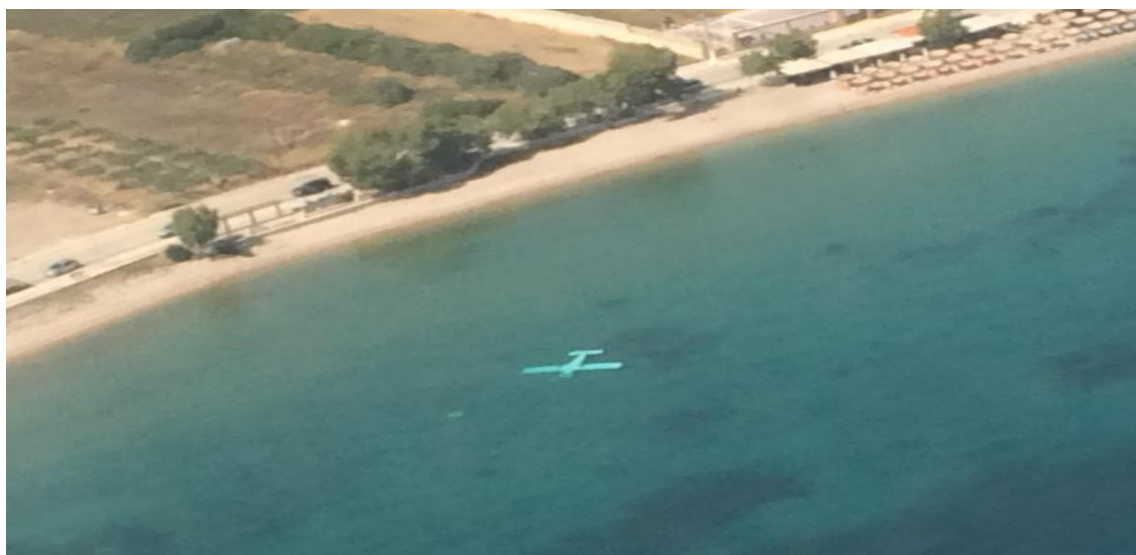
Στις 17/06/2016 γύρω στις 10:30 h με 11:00 h, ο χειριστής του αεροσκάφους βρέθηκε στο Αεροδρόμιο της Πάχης Μεγάρων με σκοπό την πραγματοποίηση τοπικής πτήσης. Το σχέδιο πτήσης που κατατέθηκε είχε σαν διαδρομή την LGMG-DAPORI-KORINTHOS-LGMG ακολουθώντας VFR διαδικασίες. Το αεροσκάφος με αριθμό νηολογίου SX-BSM ελέγχθηκε για την εν λόγω πτήση από μηχανικό εγκεκριμένου οργανισμού συντήρησης αεροσκαφών κατά EASA PART 145, παρουσία του χειριστή. Μεταξύ άλλων έγινε αποστράγγιση των δεξαμενών καυσίμου, έλεγχος ελαίου του κινητήρα, και ό,τι άλλο απαιτούσε ο προ πτήσης έλεγχος, όπως αναφέρεται στο Check List του α/φους. Στο αεροπλάνο διαπιστώθηκε ότι υπήρχε πρόβλημα εκκίνησης του κινητήρα και για αυτόν τον λόγο αντικαταστήθηκε η μπαταρία του. Στη συνέχεια επιβιβάστηκαν στο α/φος ο χειριστής του και ένας αλλοδαπός μηχανικός όπως αναφέρεται και στο Γενικό Δηλωτικό που κατατέθηκε. Το α/φος απογειώθηκε στις 12:56h από τον διάδρομο 26 του Αεροδρομίου της Πάχης Μεγάρων χωρίς κάποιο πρόβλημα ή δυσλειτουργία του κινητήρα για την πραγματοποίηση πτήσης σύμφωνα με το σχέδιο που κατατέθηκε και σε ύψος 1500 ft. Κατά την επιστροφή του και ενώ βρισκόταν 4 nm δυτικά του αεροδρομίου, ο χειριστής κατερχόμενος στα 1000 ft επικοινωνήσε με τον Πύργο Ελέγχου του Αεροδρομίου Μεγάρων όπου του δόθηκαν οι απαραίτητες πληροφορίες για την προσέγγιση και προσγείωση σε αυτό. Ο χειριστής μείωσε την ισχύ του κινητήρα και σχεδόν αμέσως ακούστηκαν επαναλαμβανόμενοι θόρυβοι (σκασίματα) προερχόμενοι από τον κινητήρα. Οι στροφές του κινητήρα μειώθηκαν αρχικά στις 1500 rpm με 1300 rpm και στη συνέχεια στις 1100 rpm. Ο χειριστής έκρινε ότι με την ταχύτητα που είχε το α/φος την δεδομένη στιγμή και το ύψος που βρισκόταν, δεν θα πραγματοποιούσε μια επιτυχή προσγείωση και για αυτό το λόγο αποφάσισε να προσθλασώσει το α/φος. Αρχικά ήρθαν σε επαφή με το νερό οι τροχοί του και στη συνέχεια το υπόλοιπο τμήμα του. Λίγο προτού το α/φος σταματήσει και καθώς κινείται με ταχύτητα περίπου 5 mph, το θαλασσινό νερό που είχε φθάσει στο μέσο των πτερυγίων της έλικας, προξένησε το απότομο φρενάρισμά του, στη συνέχεια το α/φος πήρε κλίση προς τα εμπρός όπου παρέμεινε για αρκετή ώρα και τελικά αναποδογύρισε και βυθίστηκε στο βυθό της θάλασσας, όπως φαίνεται στην Φωτ. 1.

**Φωτ. 1** Το σημείο προσθαλάσσωσης του α/φους

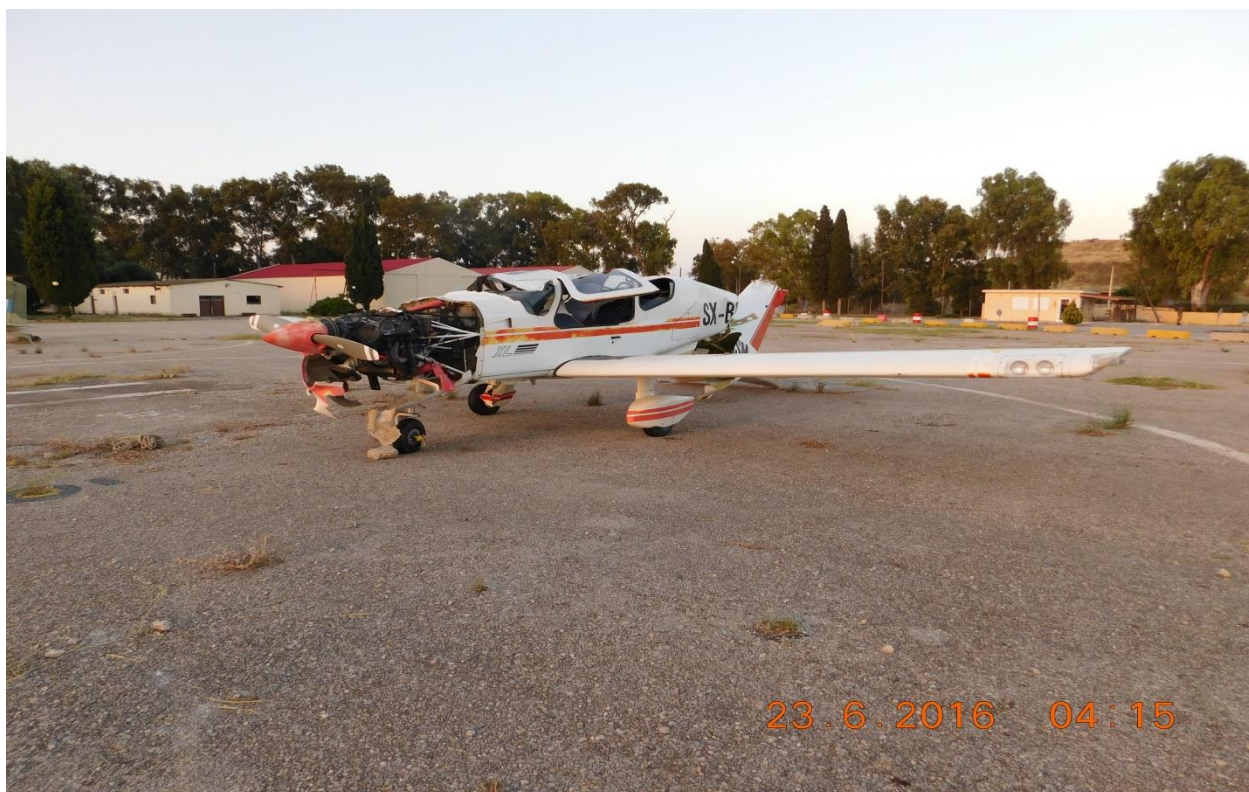
Από τον εξωτερικό οπτικό έλεγχο που έγινε, διαπιστώθηκε ότι το α/φος υπέστη σοβαρές ζημιές κατά την προσθαλάσσωση και την ανατροπή του στον βυθό της θάλασσας καθώς και από το θαλασσινό νερό που εισχώρησε σε όλα τα μέρη του όπως φαίνεται στις Φωτ. 2 και 3. Η θραύση του ουραίου τμήματος του α/φους προκλήθηκε κατά την διαδικασία ανέλκυσής του με την συνδρομή γερανοφόρου οχήματος από την ακτή.

Φωτ. 2 Φθορές στην αριστερή πλευρά του α/φους

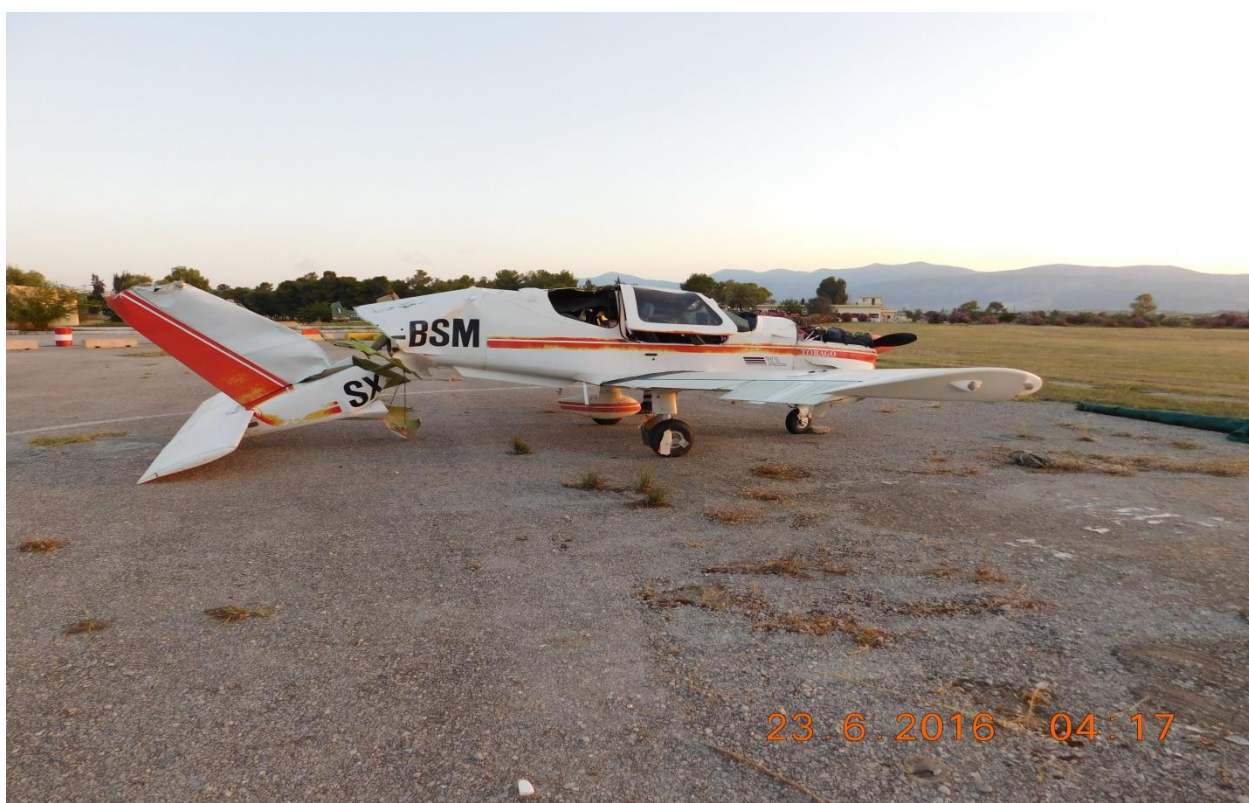
Φωτ. 3 Φθορές στην δεξιά πλευρά του α/φους

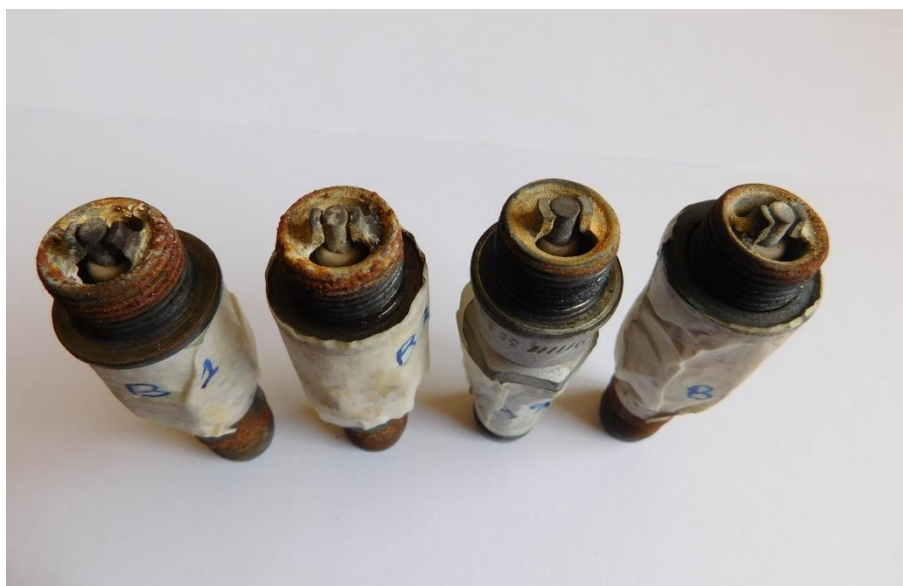
- Στους τέσσερεις από τους οκτώ (8) σπινθηριστές του κινητήρα ευρέθησαν εναποθέσεις άσπρου χρώματος οι οποίες είναι ενδεικτικές της παρουσίας νερού κατά την καύση. (Φωτ. 5)

Φωτ. 5 Σπινθηριστές των τεσσάρων κυλίνδρων

Επειδή κατά τους ελέγχους δε διαπιστώθηκαν ευρήματα μηχανικής δυσλειτουργίας του κινητήρα, η αναφερόμενη δυσλειτουργία, δηλαδή ‘τα σκασίματα’ οφείλονται στην παρουσία ύδατος στον θάλαμο καύσης. Αυτό επιβεβαιώνεται από τις εναποθέσεις λευκού χρώματος στις επιφάνειες των σπινθηριστών.

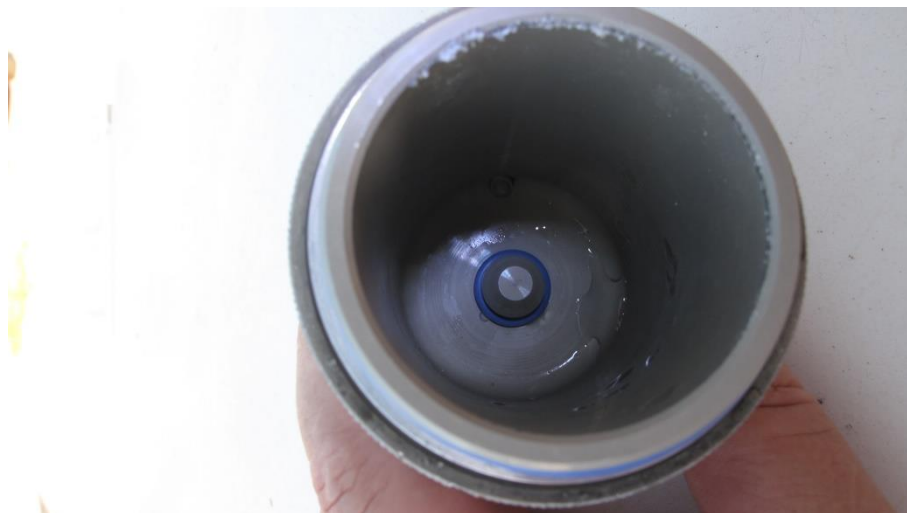
- Στο φίλτρο καυσίμου μετά τον επιλογέα δεξαμενών, είδος 15 στην εικ.1 του παραρτήματος βρέθηκε νερό με καύσιμο ενώ στον πυθμένα του καλύμματος του φίλτρου βρέθηκε μικρή ποσότητα νερού, φωτ. 6.  
Θα πρέπει να σημειωθεί ότι στο εν λόγω φίλτρο είναι αδύνατη η εισροή θαλασσίου ύδατος κατά την παραμονή του α/φους στην θάλασσα.

**Φωτ. 6 Κάλυμμα φίλτρου καυσίμου μετά τον επιλογέα δεξαμενών**

Το παραπάνω συνάδει και με την ύπαρξη νερού στο κάνιστρο του φίλτρου καυσίμου μετά τον επιλογέα των δεξαμενών (φωτ 6).
