**ΕΠΙΤΡΟΠΗ ΔΙΕΡΕΥΝΗΣΗΣ ΑΤΥΧΗΜΑΤΩΝ ΚΑΙ**  
**ΑΣΦΑΛΕΙΑΣ ΠΤΗΣΕΩΝ**  
**(ΕΔΑΑΠ)**

**ΠΟΡΙΣΜΑ ΔΙΕΡΕΥΝΗΣΗΣ ΑΤΥΧΗΜΑΤΟΣ**  
**ΑΝΕΜΟΠΤΕΡΟΥ SX-123**  
**ΣΤΟ ΑΕΡΟΔΡΟΜΙΟ ΤΑΤΟΙΟΥ**  
**ΣΤΙΣ 20 ΣΕΠΤΕΜΒΡΙΟΥ 2014**

**03 / 2017**

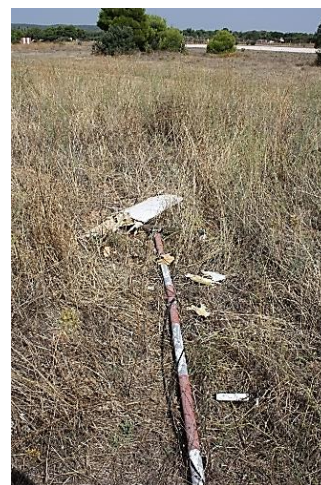
Εικ. 2 Ιστός & αριστερό ακροπτερύγιο

Η επαφή του ακροπτερυγίου της αριστερής πτέρυγας του ανεμοπτερού με τον ιστό ύψους 6 m ο οποίος στην κορυφή του έφερε διάταξη σε σχήμα ‘Τ’, στα άκρα της οποίας υπήρχαν μετεωρολογικά όργανα για την ηλεκτρονική μέτρηση έντασης και διεύθυνσης ανέμου αντίστοιχα, όπως επίσης και κόκκινο φως σήμανσης εμποδίων στο κέντρο αυτής, είχε σαν αποτέλεσμα την πτώση του ιστού, την καταστροφή της σήμανσης και των οργάνων μέτρησης έντασης και διεύθυνσης ανέμου. Ο ιστός βρέθηκε να φέρει παραμόρφωση από κτύπημα σε σημείο 1 m από την κορυφή του.

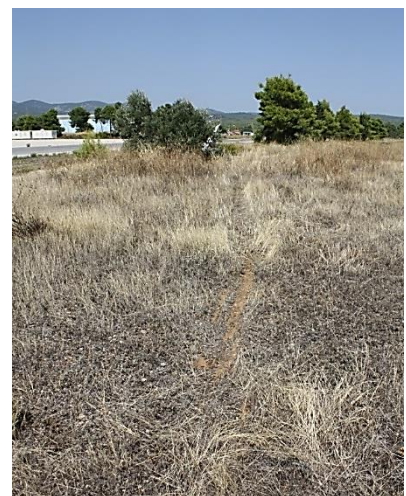
**Εικ. 5** Ίχνη πρώτου σημείο επαφής ανεμοπτέρου με το έδαφος

Το ανεμόπτερο πετώντας μεταξύ διαδρόμου και τροχοδρόμου, αρχικά σε καθοδική πορεία και μετά οριζόντια, σε χαμηλό ύψος, προσέκρουσε στον ιστό που στην κορυφή του έφερε ανεμόμετρο, ανεμοδείκτη και φώτα σήμανσης εμποδίων. Ο ιστός ο οποίος έφερε έξι (6) αντηρίδες για την στήριξη του (τρεις περίπου στο μέσον και τρεις κοντά στην κορυφή του) βρέθηκε στο έδαφος με παραμόρφωση από πρόσκρουση σε ύψος 1 m από την κορυφή του. Στο σημείο της παραμόρφωσης υπήρχαν προσκολλημένα υλικά από τα οποία είναι κατασκευασμένο το φτερό του ανεμοπτέρου. Δίπλα στο ιστό βρέθηκε το ακροπτερύγιο της αριστεράς πτέρυγας μήκους περίπου 1 m. Σε απόσταση περίπου 80.5 m από τον ιστό και σε πορεία

ελαφρώς προς τα αριστερά υπήρχαν στο έδαφος τα πρώτα ίχνη επαφής του ανεμοπτερού με το έδαφος (σύρσιμο).

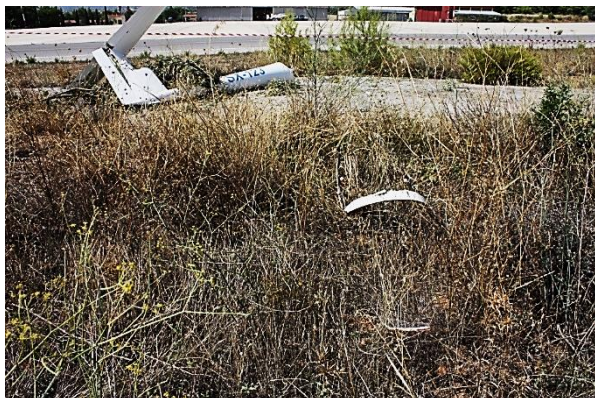
**Εικ. 6** Ουραίο τμήμα ανεμοπτερού

Σε απόσταση 13.5 m από το πρώτο σημείο επαφής με το έδαφος, είχαμε πρόσκρουση με θαμνώδη αγριελιά, όπου βρέθηκε και το ουραίο τμήμα του ανεμοπτερού. Το κάθετο σταθερό είχε υποστεί ζημιά στο χείλος

προσβολής, περίπου στο μέσον του λόγω πρόσκρουσης, ενώ η επάνω επιφάνεια του οριζόντιου σταθερού δεν έφερε ίχνη επαφής με το έδαφος.

Σε περαιτέρω έλεγχο που έγινε στο ουραίο τμήμα του ανεμοπτερού βρέθηκε ο στρόφαλος (Bellcrank) που βρίσκεται στο άκρο της ουράς του ανεμοπτερού ακριβώς κάτω από το κάθετο σταθερό και συνδέει την κάθετη και οριζόντια ράβδο μετάδοσης κίνησης στο πηδάλιο ανόδου-καθόδου να έχει αποσπασθεί από την δομή της ουράς και να έχει υποστεί θραύση το ένα άκρο του που συνδέεται με την οριζόντια ράβδο. Επίσης η κάθετος ράβδος που βρίσκεται στο κάθετο σταθερό είχε παραμόρφωση περίπου στο μέσον της.

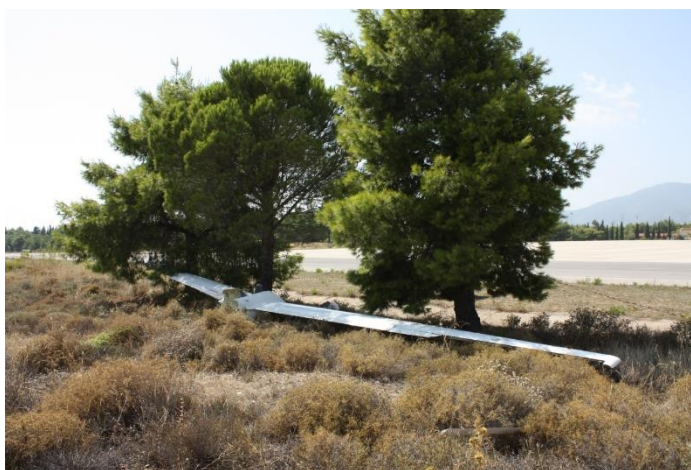
**Εικ. 7** Τελική θέση ανεμοπτερού

Σε απόσταση 43 m από την αγριελιά προσέκρουσε το ανεμόπτερο στο κάτω μέρος του κορμού πεύκου, όπου βρέθηκε σημάδι πρόσκρουσης.

Το ανεμόπτερο σταμάτησε σε απόσταση 49 m από την αγριελιά, αριστερά του πεύκου,

αναποδογυρισμένο, με το ρύγχος του σε αντίθετη κατεύθυνση της πορείας που διέγραψε μέχρι να σταματήσει.

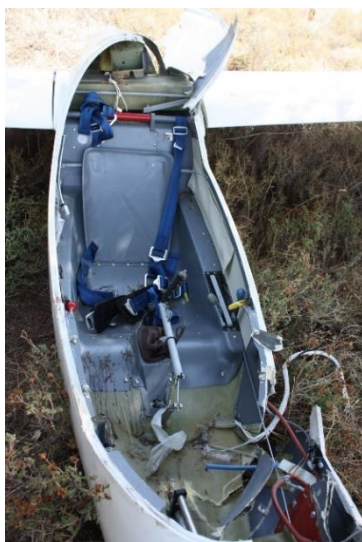
**Εικ. 8** Καμπίνα ανεμοπτέρου

Η αριστερή πτέρυγα είχε ζημιά στο πηδάλιο κλίσης (aileron), σε σημείο πλησίον του πτερυγίου καμπυλότητας (flap) και το πτερύγιο καμπυλότητας είχε υποστεί θραύση σε απόσταση περίπου ενός μέτρου από την άτρακτο, χωρίς να έχει αποσπαστεί.

Η δεξιά πτέρυγα είχε εκδορές στην επάνω επιφάνεια της και το μεγαλύτερο τμήμα (εξωτερικό τμήμα) του πηδαλίου κλίσης είχε αποσπασθεί, ενώ το πτερύγιο καμπυλότητας βρισκόταν στην θέση 0.

Από το ρύγχος του ανεμοπτέρου, έλειπε το επάνω τμήμα, όπως επίσης έλειπε ο πίνακας οργάνων, τμήματα του οποίου,

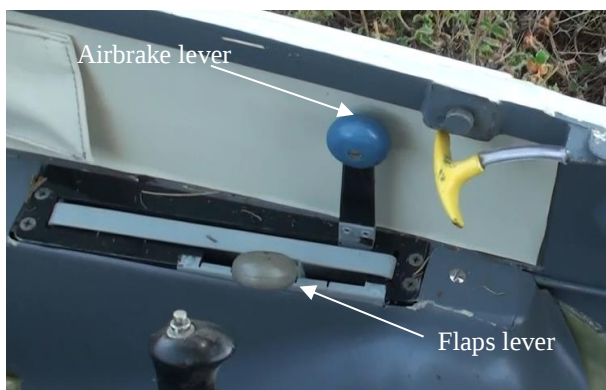
**Εικ. 9** Θέσεις μοχλών αερόφρενων και πτερυγίων καμπυλότητας

Ο μοχλός των πηδαλίων καμπυλότητας βρισκόταν στην θέση 0, επίσης ο μοχλός των αερόφρενων βρισκόταν στην τελείως εμπρόσθια θέση.

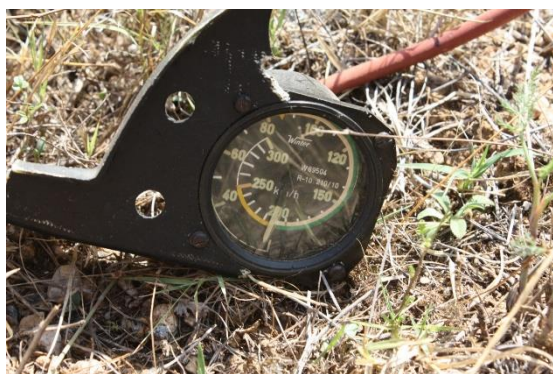
**Εικ. 10** Ταχύμετρο

Το ταχύμετρο βρέθηκε με τον δείκτη λίγο πάνω από τα 200 km/h. Η καλύπτρα έλειπε και θραύσματα της βρέθηκαν διάσπαρτα, όπως επίσης ήταν κατεστραμμένο το πίσω τμήμα του πλαισίου στήριξης της καλύπτρας.

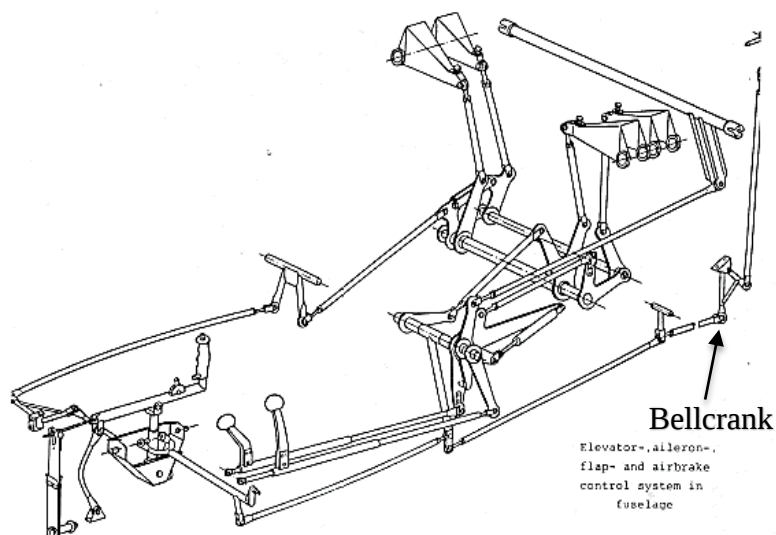
**Εικ. 11** Σύστημα ελέγχου εντός της ατράκτου

Από τον οπτικό έλεγχο που πραγματοποιήθηκε στα συντρίμματα του ανεμοπτέρου, το ανωτέρω αναφερόμενο υποστήριγμα βρέθηκε ακέραιο χωρίς θραύση, καθώς επίσης και το πηδάλιο ανόδου-καθόδου (Elevator) περιστρεφόταν ελεύθερο χωρίς κάποια δυσκολία.

Σε έλεγχο που πραγματοποιήθηκε μετά το ατύχημα στα συστήματα ελέγχου των πηδαλίων, δεν υπήρξε κάποια ένδειξη για δυσλειτουργία των που θα μπορούσε να επηρεάσει τον έλεγχο του ανεμοπτερού.

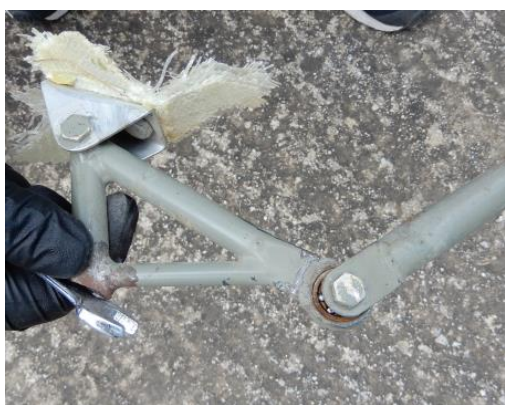
**Εικ. 12** Σπασμένο άκρο του bellcrank

Η θραύση που βρέθηκε στο ένα άκρο του στροφάλου (Bellcrank) που βρίσκεται στο άκρο της ουράς του ανεμοπτερού ακριβώς στο κάτω μέρος του κάθετου σταθερού και συνδέει την κάθετο και οριζόντια ράβδο μετάδοσης κίνησης στο πηδάλιο ανόδου-καθόδου (Elevator), λόγω της:

- παραμόρφωσης που υπάρχει στο άκρο του στροφάλου στο σημείο της θραύσης,
- απόσπασης του στροφάλου από την δομή της ουράς,
- έλλειψης από ίχνη φθοράς λόγω διάβρωσης, αλλά και
- παραμόρφωσης της κάθετου ράβδου στο ίδιο ύψος που έχει υποστεί ζημιά το κάθετο σταθερό

υποδηλώνει ότι οφείλεται στην βίαιη πρόσκρουση του κάθετου σταθερού με την αγριελιά λόγω της οποίας έχουμε και την απόσπαση του ουραίου τμήματος του ανεμοπτερού.

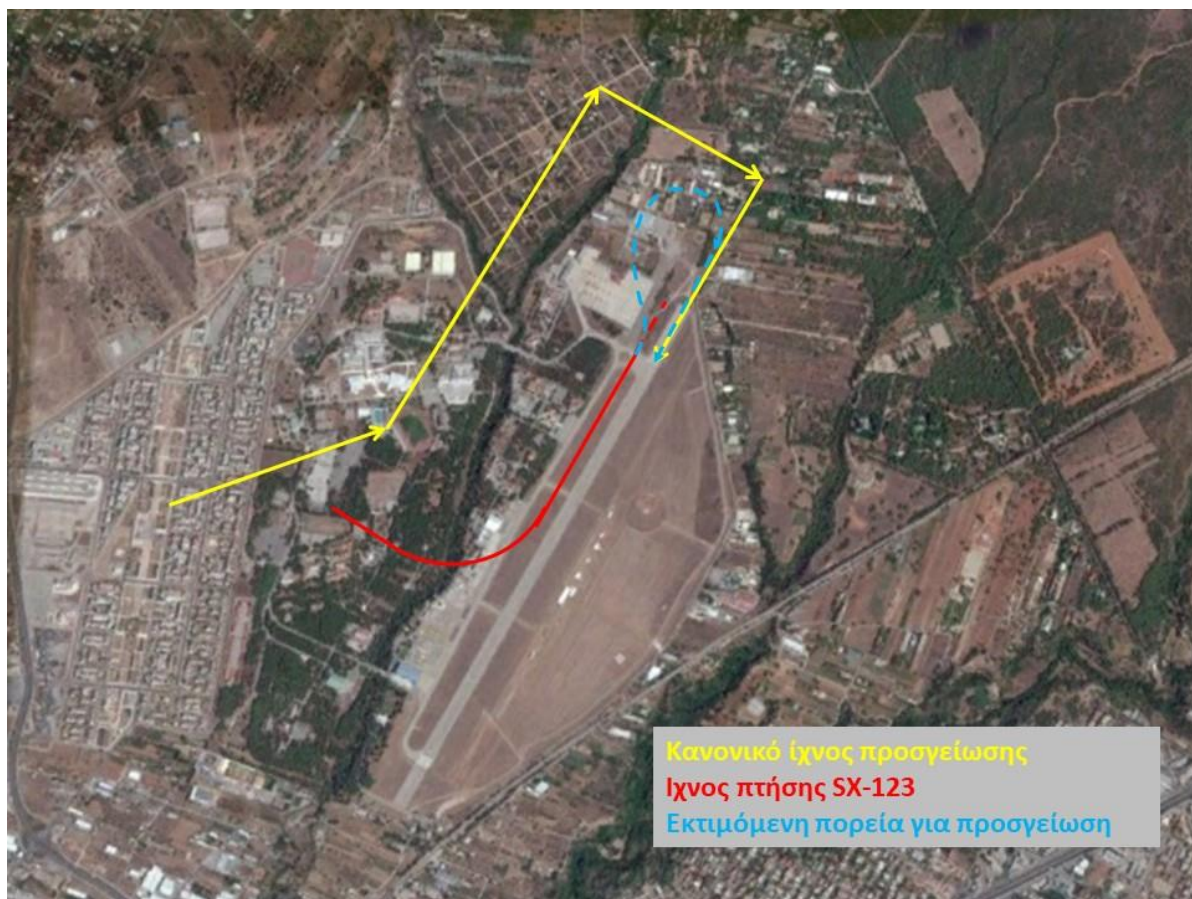
**Εικ. 14** Προβλεπόμενος κύκλος προσγείωσης και ίχνος πτήσης

Βλέποντας το ανεμόπτερο να κινείται εκτός του ίχνους του προβλεπόμενου υπήνεμου (Εικ. 14, Κόκκινη γραμμή) και εξετάζοντας την περίπτωση ο ανεμοπόρος να βρέθηκε εκτός του προβλεπόμενου ίχνους λόγω κάποιου προβλήματος υγείας, οδηγούμαστε στο συμπέρασμα ότι κάτι τέτοιο δεν μπορεί να συνέβη διότι:

Από τα ανωτέρω και την πορεία που τελικά ακολούθησε ο ανεμοπόρος γίνεται φανερό ότι ήθελε να μετατρέψει την δυναμική ενέργεια του ανεμοπτερού σε κινητική και στη συνέχεια αυτή σε δυναμική, δηλαδή να κερδίσει ύψος ώστε να εκτελέσει ακροβατικό ελιγμό, δηλαδή να κάνει δεξιά στροφή και στη συνέχεια προσγείωση (Εικ. 14 Μπλε γραμμή). Ο ανωτέρω ελιγμός εκτελείται συχνά στο κλείσιμο αγώνων.
