**ΕΠΙΤΡΟΠΗ ΔΙΕΡΕΥΝΗΣΗΣ ΑΤΥΧΗΜΑΤΩΝ ΚΑΙ
ΑΣΦΑΛΕΙΑΣ ΠΤΗΣΕΩΝ
(ΕΔΑΑΠ)**

**ΕΚΘΕΣΗ ΔΙΕΡΕΥΝΗΣΗΣ
ΣΟΒΑΡΟΥ ΣΥΜΒΑΝΤΟΣ Α/ΦΟΥΣ SX-ASD
ΣΤΟΝ ΚΡΑΤΙΚΟ ΑΕΡΟΛΙΜΕΝΑ ΘΕΣΣΑΛΟΝΙΚΗΣ
ΤΗΝ 14^η ΙΟΥΝΙΟΥ 2015**

**ΕΚΘΕΣΗ ΔΙΕΡΕΥΝΗΣΗΣ ΣΟΒΑΡΟΥ ΣΥΜΒΑΝΤΟΣ
Ε 02 / 2017**

**Αεροσκάφος SX-ASD
Στον Κρατικό Αερολιμένα Θεσσαλονίκης
την 14^η Ιουνίου 2015**

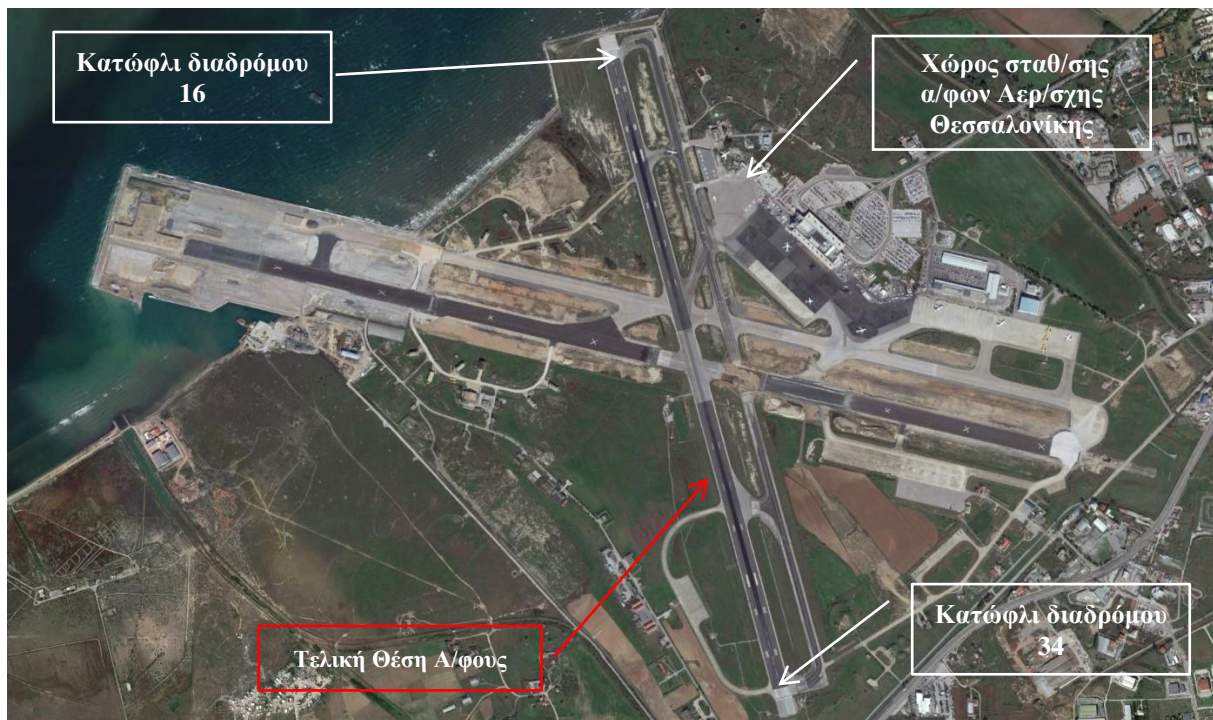
Εικ. 1 Αεροδρόμιο LGTS και τελική θέση αεροσκάφους

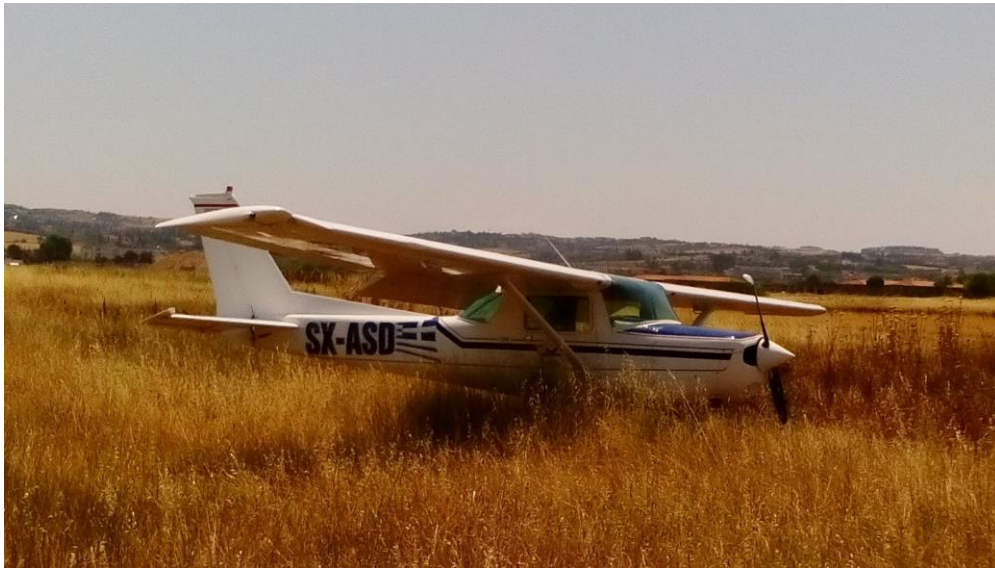
Το αεροσκάφος, μετά την έξοδό του από το διάδρομο προσγείωσης, συνέχισε την πορεία του αριστερά του διαδρόμου για 150 m περίπου και ακινητοποιήθηκε με τη χρήση του συστήματος πέδησής του (φωτ. 1).

Φωτ. 1 Το α/φος στο σημείο ακινητοποίησης του

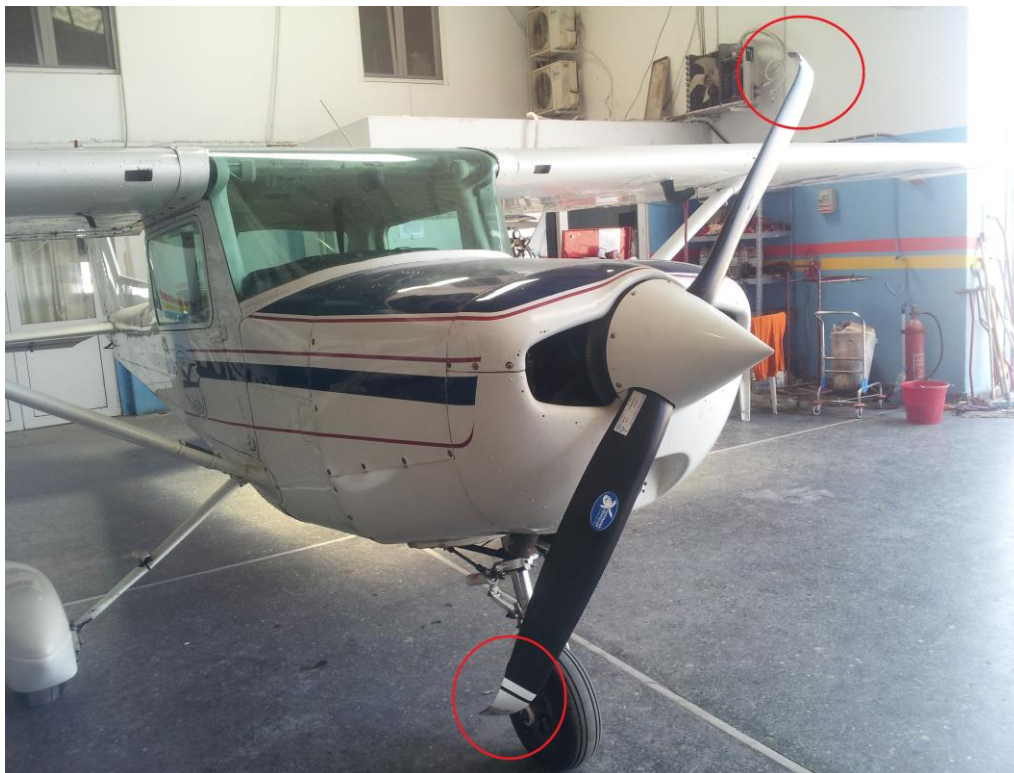
Κινητήρας: Απότομο σταμάτημα του κινητήρα κατά την πρόσκρουση των πτερυγίων της έλικας στο διάδρομο.

Έλικα: Τα πτερύγια της έλικας είχαν υποστεί στρέβλωση προς τα μέσα.

Φωτ. 2 Στρέβλωση ακροπτερυγίων έλικας

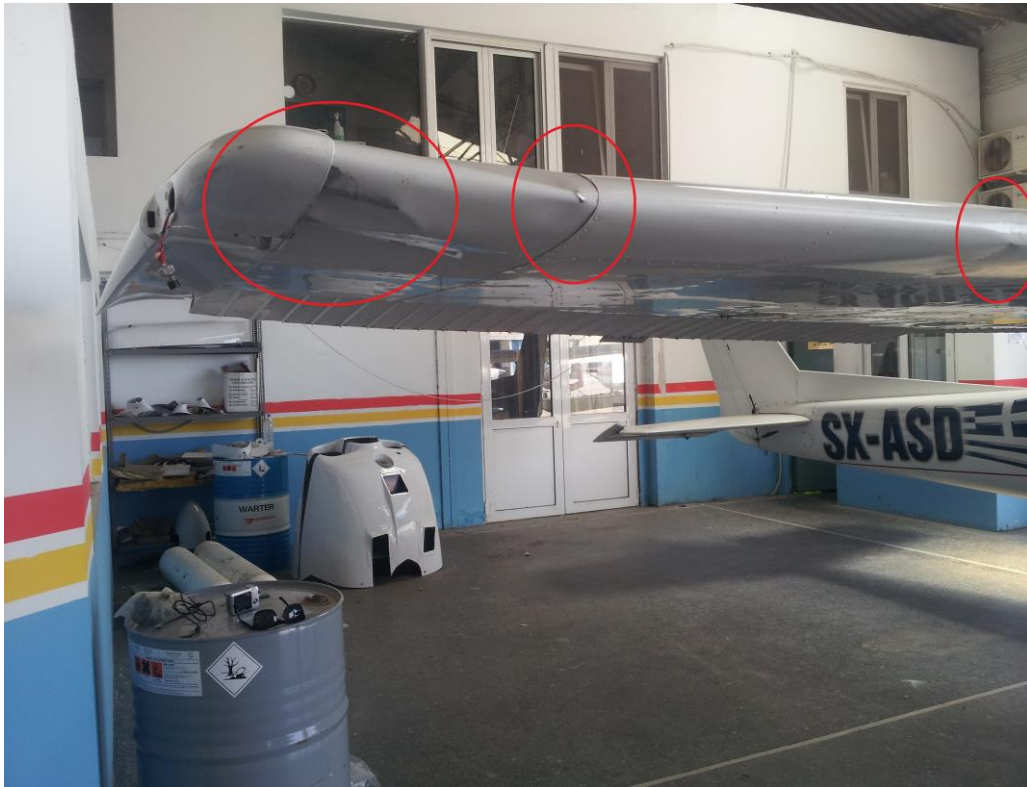
Πτέρυγες: Δύο «τσακίσματα» στη δεξιά πτέρυγα, περίπου στα 50 cm και στα 200 cm από το ακροπτερύγιο προς τη ρίζα της και σημάδια τριβής με το διάδρομο στο χείλος προσβολής του ακροπτερυγίου.

Φωτ. 3 Σημεία στρεβλώσεων δεξιάς πτέρυγας
