**ΠΟΡΙΣΜΑ ΔΙΕΡΕΥΝΗΣΗΣ ΑΤΥΧΗΜΑΤΟΣ**  
**ΑΕΡΟΣΚΑΦΟΥΣ SX-DIA**  
**ΣΤΟΝ ΚΡΑΤΙΚΟ ΑΕΡΟΛΙΜΕΝΑ ΡΟΔΟΥ ‘ΔΙΑΓΟΡΑΣ’**  
**ΣΤΙΣ 2 ΦΕΒΡΟΥΑΡΙΟΥ 2015**

**ΠΟΡΙΣΜΑ ΔΙΕΡΕΥΝΗΣΗΣ ΑΤΥΧΗΜΑΤΟΣ**  
**03 / 2018**

**Αεροσκάφους SX-DIA (Jetstream 41)**  
**στον Κρατικό Αερολιμένα Ρόδου ‘Διαγόρας’ την 02/02/2015**

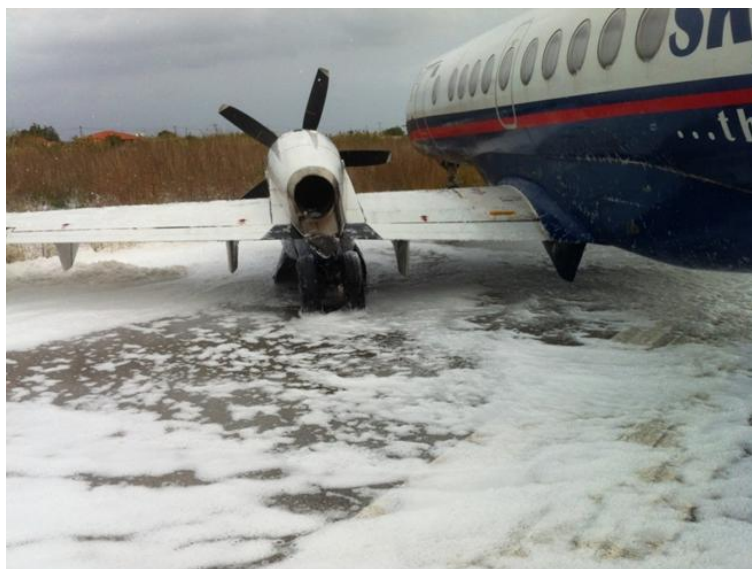
Εικόνα 2

Ο πρώτος έλεγχος στον τόπο του ατυχήματος και πριν να ανασηκωθεί η αριστερή πτέρυγα του α/φ, φάνηκε ότι το αριστερό κύριο σκέλος προσγείωσης δίπλωσε προς τα πίσω, με αποτέλεσμα το α/φ να συρθεί με την αριστερή πλευρά του στο διάδρομο (το

αριστερό κύριο σύστημα προσγείωσης και το περίβλημα του σε επαφή με το διάδρομο) και να σταματήσει στην αριστερή πλευρά του διαδρόμου με μέτωπο προς τα ανατολικά.

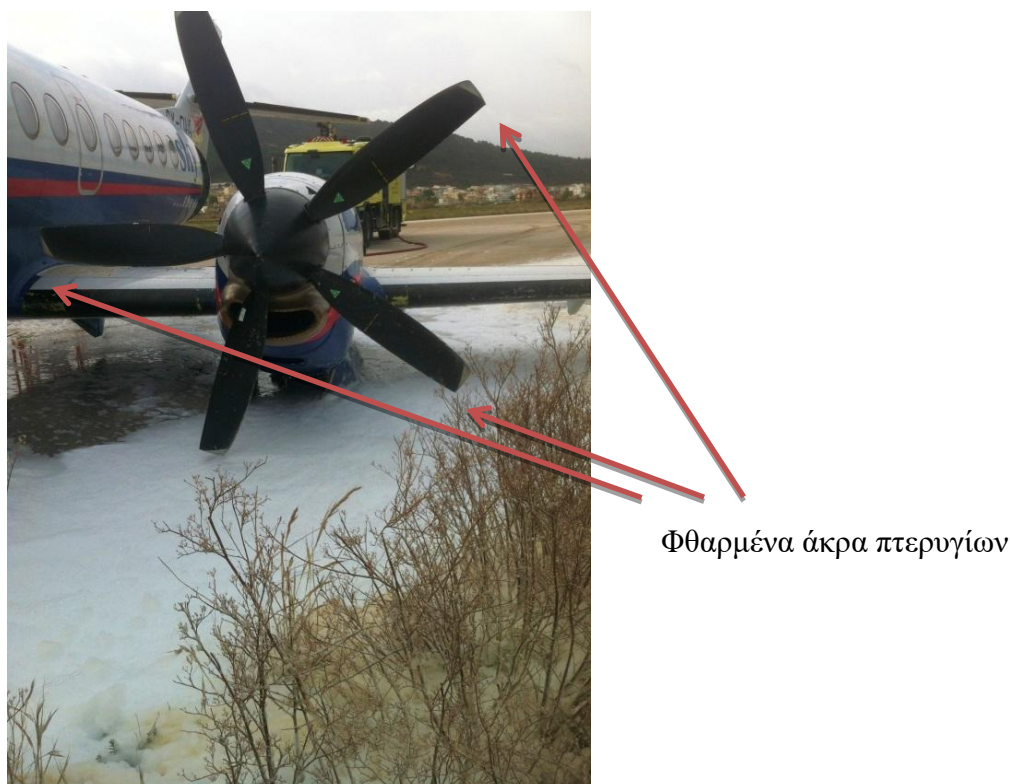
Εικόνα 4. Αριστερή Έλικά

Η δίπλωση του αριστερού κυρίου σκέλους προσγείωσης προς τα πίσω είχε σαν αποτέλεσμα τα άκρα των πτερυγίων της αριστερής έλικας του α/φ να έρθουν σε επαφή με τον διάδρομο ενώ περιστρεφόταν, με αποτέλεσμα να υποστούν σοβαρές δομικές ζημιές (Εικ. 4).

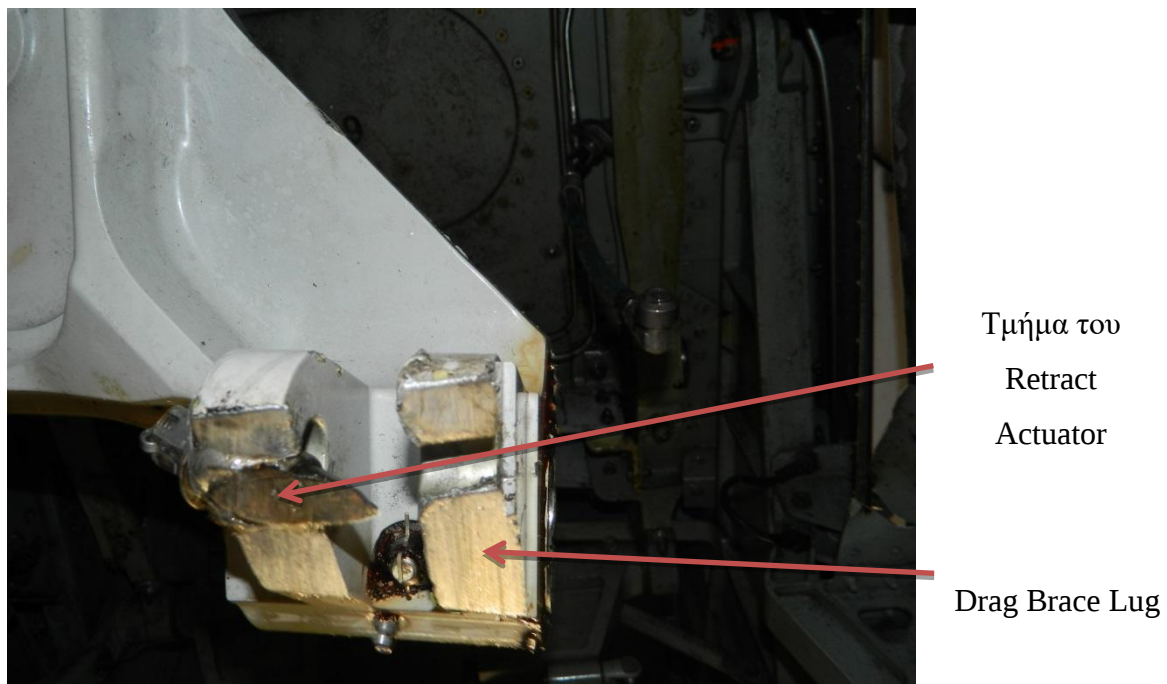
Εικόνα 5. Drag Brace

- Το ωτίο (Lug) που βρίσκεται στο βραχίονα στήριξης (Drag Brace) στο κάτω μέρος της φωλιάς του εσωτερικού πείρου, σημείο σύνδεσής του με τον κύλινδρο ανάσυρσης (Retract Actuator), τμήμα του οποίου ήταν εντός του ωτίου, βρέθηκε φθαρμένο λόγω τριβής (εικ.5).

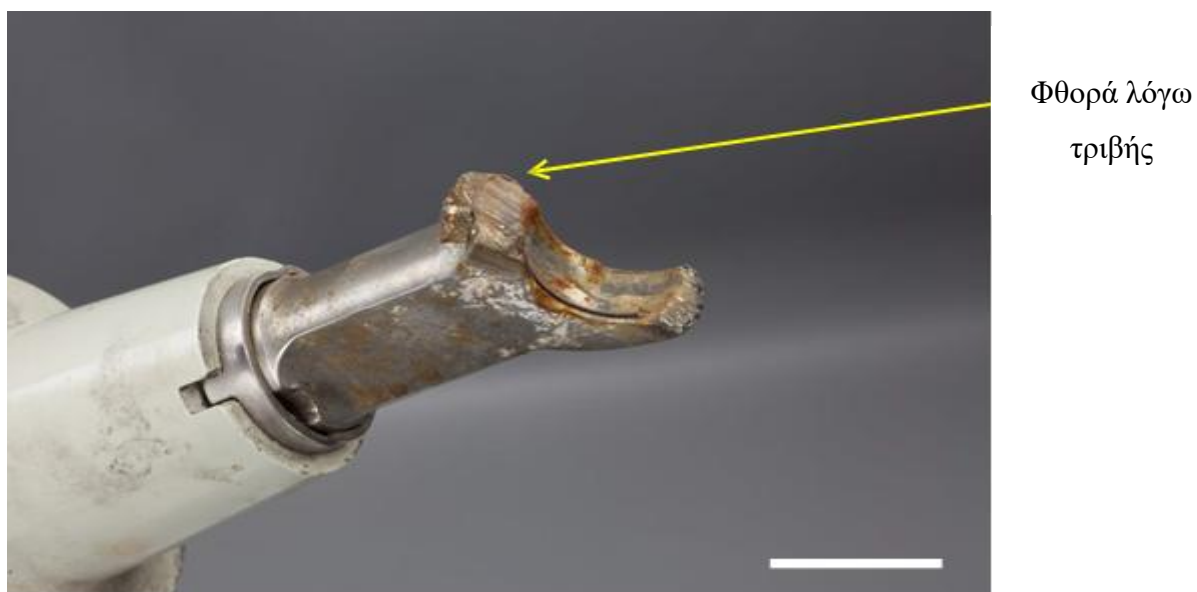
Εικόνα 6. Retract Actuator

- Το άκρο του 'Retract Actuator' (Εικ. 6), σημείο σύνδεσης με το 'Drag Brace' βρέθηκε φθαρμένο λόγω τριβής, με τον ίδιο τρόπο που είχε φθαρεί το εσωτερικό ωτίο του βραχίονα στήριξης (Drag Brace Lug).
- Ο εσωτερικός πείρος του 'Drag Brace' που το συνδέει με το 'Rib' 7, βρέθηκε σπασμένος (Εικ. 8-9-10).
- Ο θύλακας του σκέλους προσγείωσης βρέθηκε με ζημιές λόγω του ότι σύρθηκε στο διάδρομο.

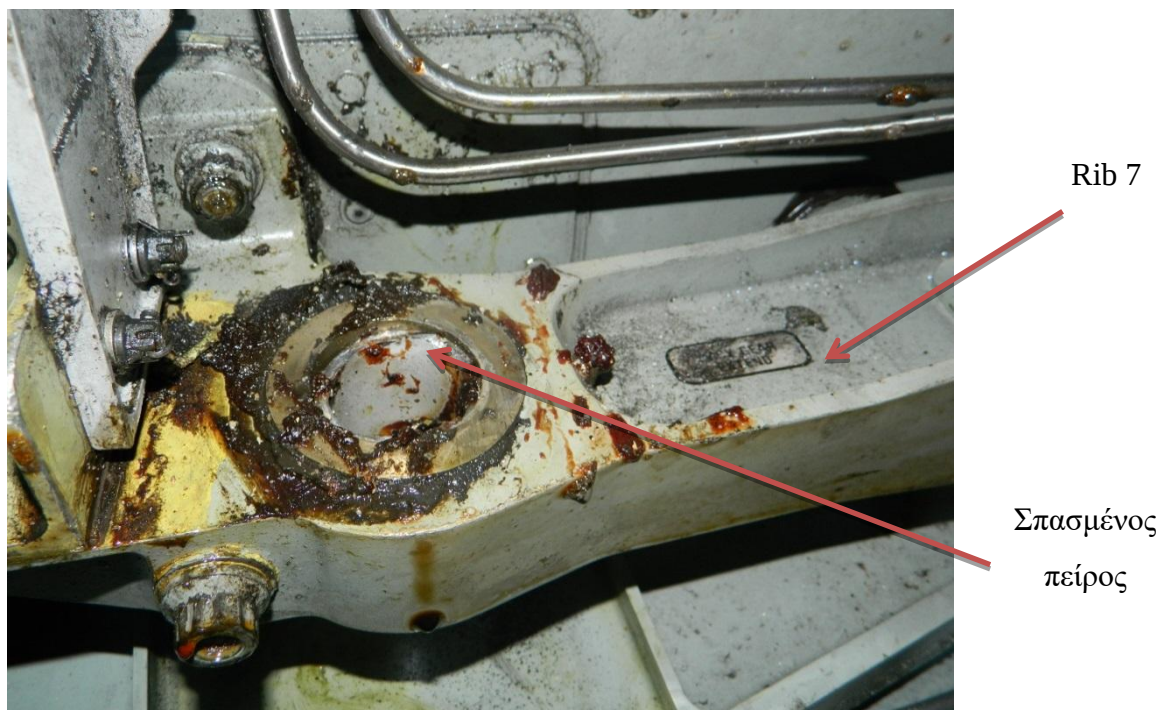
Εικόνα 8. 'Rib 7'

- Τα νεύρα στήριξης (Rib) 7 και 8 όπου εδράζουν οι δύο πείροι στήριξης του βραχίονα στήριξης (Drag Brace) και οι δύο αντίστοιχοι πείροι του υδραυλικού αποσβεστήρα (Shock Strut), βρέθηκαν σπασμένα (εικ.12-13). Το 'Rib' 7 (εσωτερικό δομικό στοιχείο ως προς το σύστημα προσγείωσης) ήταν σπασμένο στο πίσω μέρος, ακριβώς πάνω από την φωλιά του εσωτερικού πείρου του υδραυλικού αποσβεστήρα, ενώ το 'Rib' 8 (εξωτερικό δομικό στοιχείο ως προς το σύστημα προσγείωσης) ήταν σπασμένο στο εμπρόσθιο μέρος ακριβώς πάνω από την φωλιά του εξωτερικού πείρου του βραχίονα στήριξης .

Σπασμένος  
πείρος

- Εξέταση της επιφάνειας της ρωγμής του ‘Rib’ 7 έδειξε να είναι θαμπή και ινώδη, τυπικό της θραύσης κράματος αλουμινίου από υπερφόρτιση. Επίσης δεν υπήρξαν ενδείξεις για προοδευτική ανάπτυξη ρωγμών, όπως ρωγμές λόγω κόπωσης ή διάβρωσης.
- Εξέταση της επιφάνειας της ρωγμής του ‘Rib’ 8 έδειξε να είναι όμοια με αυτή του ‘Rib’ 7, θαμπή και ινώδης, τυπικό της θραύσης κράματος αλουμινίου από υπερφόρτιση. Επίσης δεν υπήρξαν ενδείξεις για προοδευτική ανάπτυξη ρωγμών, όπως ρωγμές λόγω κόπωσης ή διάβρωσης.
- Εξέταση της επιφάνειας της ρωγμής του εσωτερικού πείρου που αφαιρέθηκε από το ‘Drag Brace’, έδειξε ότι είχε υποστεί μεγάλη ζημία, πιθανώς λόγω επαφής με το παρέμβυσμα (Bushing) του ‘Rib’ 7 (το οποίο παρουσίαζε ανάλογη ζημία) καθώς το ‘Drag Brace’ και το τμήμα του εσωτερικού πείρου εντός αυτού απομακρυνόταν από το ‘Rib’ 7 μετά την θραύση του εσωτερικού πείρου.

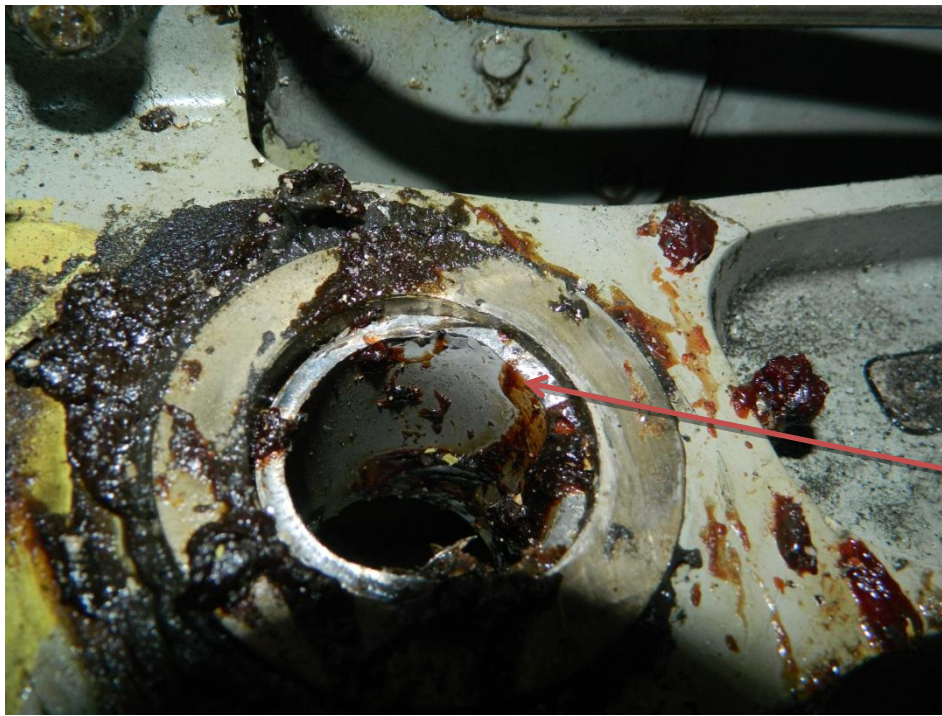
Εικόνα 9. 'Rib 7'

Σπασμένος  
πείρος

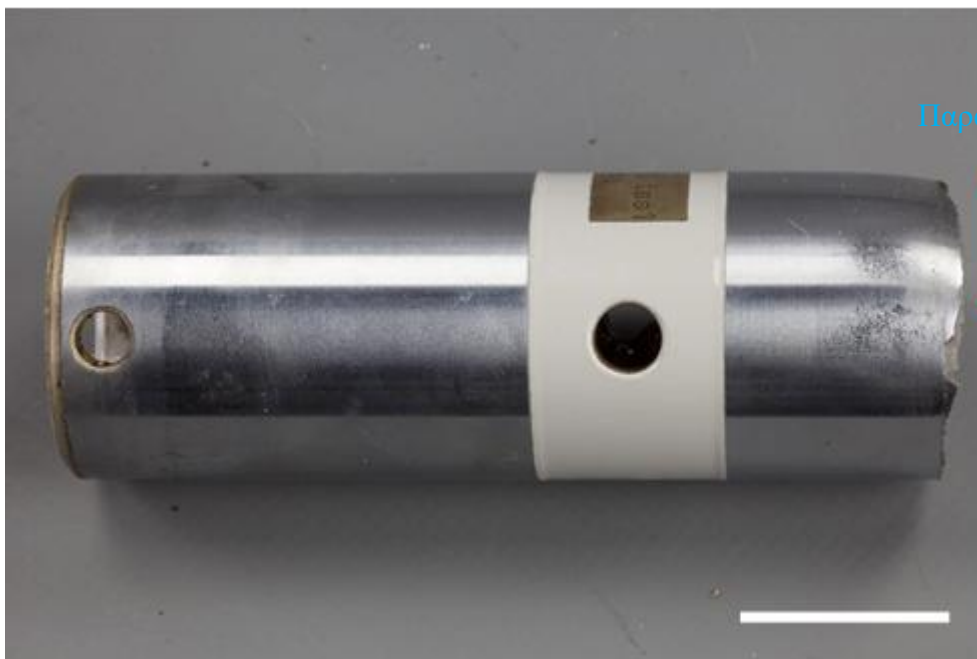
Εικόνα 10. Σπασμένος πείρος

Παραμόρφωση

- Εξέταση της επιφάνειας της ρωγμής του εσωτερικού πείρου του ‘Drag Brace’ που αφαιρέθηκε από το ‘Rib’ 7 έδειξε μικρότερη ζημία από εκείνη του τμήματος που αφαιρέθηκε από το ‘Drag Brace’. Το ήμισυ της επιφάνειας ήταν λείο και κάθετο στον άξονα του πείρου, ενώ το άλλο ήμισυ της επιφάνειας ήταν περισσότερο τραχύ και με τη επιφάνεια όχι κάθετη στον άξονα του πείρου, όπως επίσης ήταν γενικά περισσότερο παραμορφωμένη. Τα αποτελέσματα είναι χαρακτηριστικά της θραύσης από υπερφόρτιση.
