**ΕΠΙΤΡΟΠΗ ΔΙΕΡΕΥΝΗΣΗΣ ΑΤΥΧΗΜΑΤΩΝ ΚΑΙ  
ΑΣΦΑΛΕΙΑΣ ΠΤΗΣΕΩΝ  
(ΕΔΑΑΠ)**

**ΠΟΡΙΣΜΑ ΔΙΕΡΕΥΝΗΣΗΣ ΑΤΥΧΗΜΑΤΟΣ  
ΠΤΑΜΕΝΗΣ ΑΕΡΑΘΛΗΤΙΚΗΣ ΣΥΣΚΕΥΗΣ  
(ΑΛΕΞΙΠΤΩΤΟΥ ΠΛΑΓΙΑΣ)  
ΣΤΗΝ ΠΕΡΙΟΧΗ ΒΡΑΝΑΚΙ ΑΓΙΟΥ ΑΘΑΝΑΣΙΟΥ ΠΕΛΛΑΣ  
ΤΗΝ 6<sup>η</sup> ΟΚΤΩΒΡΙΟΥ 2016**

**04 / 2018**

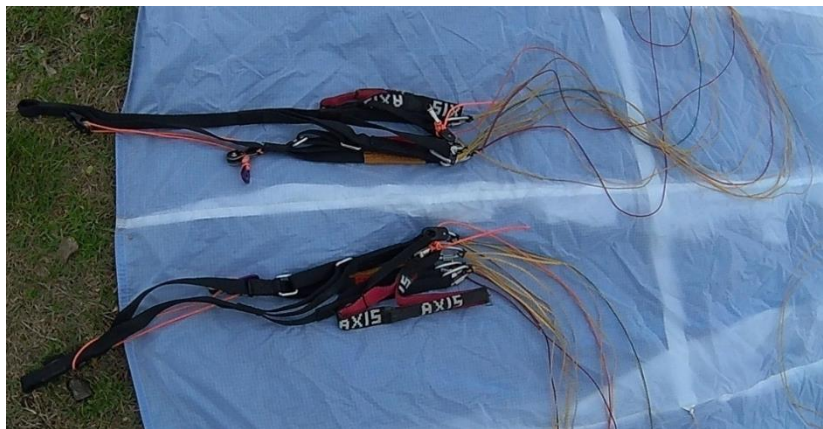
Εικ. 3 Οι ιμάντες (risers) και οι αρντάνες (lines)

συγκεκριμένος χειριστής είχε πτητική εμπειρία ενός έτους στη συγκεκριμένη ΙΑΣ, που σημαίνει ότι ήταν εξοικειωμένος με πτέρυγα της κατηγορίας αυτής αλλά όχι αρκετά έμπειρος. Η ΙΑΣ του χειριστή, που αγοράστηκε στη Τσεχία το 2015, ήταν καινούργια. Ο οπτικός έλεγχος (Visual Inspection/VI) έδειξε ότι το ύφασμα, οι αρντάνες (lines) και οι ιμάντες (risers) (εικ.3) βρίσκονταν σε άριστη κατάσταση, χωρίς φθορές.

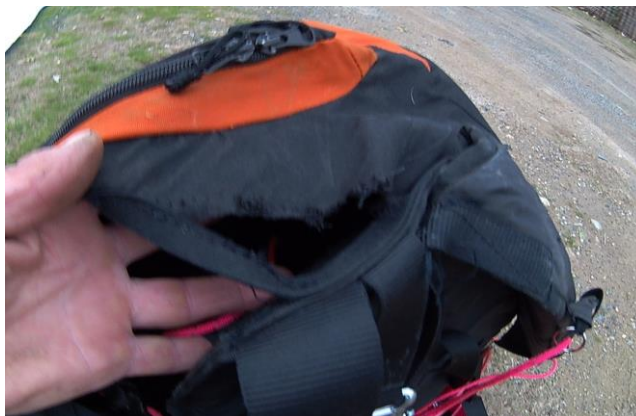
Βάσει του οπτικού ελέγχου, που διεξήχθη στο συγκεκριμένο κάθισμα, διαπιστώθηκε ότι έφερε μόνο μικρές φθορές που προκλήθηκαν από την πρόσκρουση του αλεξιπτώτου πλαγιάς στο έδαφος.

**Εικ. 4** Το πλαϊνό σχίσμα του καθίσματος

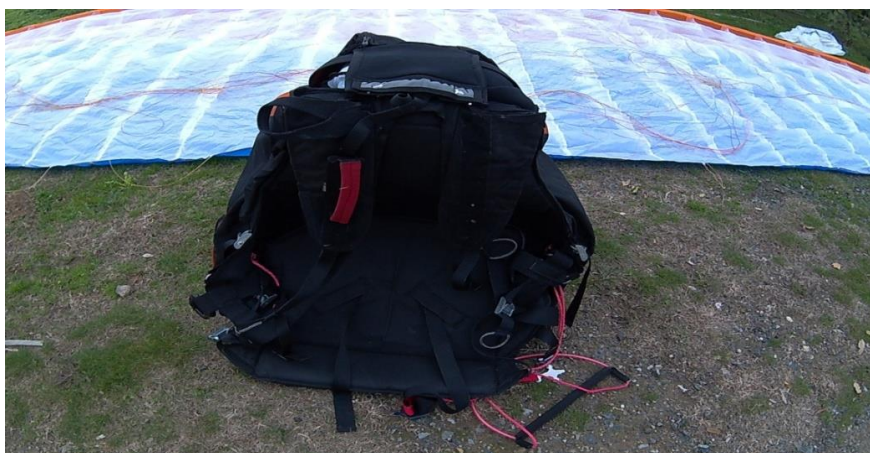
Το κάθισμα του χειριστή (εικ.4, 5), μοντέλο EVO, κατασκευάστηκε από την εταιρία SUP AIR. Το εσωτερικό υλικό της πλάτης του καθίσματος, που χρησιμοποιείται για την καλύτερη δυνατή προστασία της σπονδυλικής στήλης του χειριστή, ήταν από αφρώδες υλικό.

**Εικ. 5** Το κάθισμα του χειριστή

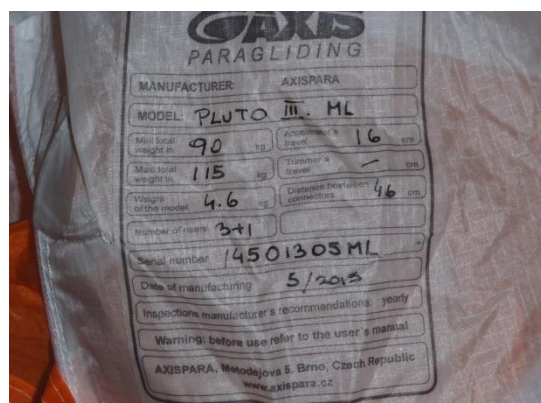
Μετά την πάροδο των δύο πρώτων χρόνων από την αγορά του αλεξιπτώτου, η κατασκευάστρια εταιρεία προτείνει, μετά την παρέλευση 100 h πτήσης ή ετήσια (βλ. εικ.7), οποιοδήποτε από τα δύο έρθει συντομότερα, πλήρη επιθεώρηση όλων των εξαρτημάτων του αλεξιπτώτου συμπεριλαμβανομένης της μέτρησης αντοχής των αρντανών, της γεωμετρίας των αρντανών, της γεωμετρίας των ιμάντων και της διαπερατότητας του υλικού της πτέρυγας.

Εικ. 7 Τα στοιχεία της πτέρυγας

Η συγκεκριμένη πτέρυγα αγοράστηκε καινούργια τον Μάιο του 2015 και κατά το χρονικό διάστημα χρήσης της δεν είχαν συμπληρωθεί τα προαπαιτούμενα για αρχικό έλεγχο, όπως ορίζει η κατασκευάστρια εταιρία.

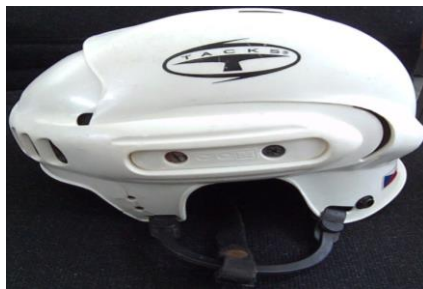
Ο χειριστής φορούσε κράνος (βλ. εικ.8) μη σύννηθες σε πτήσεις με αλεξιπτώτο πλάγιας.

**Εικ. 8** Το κράνος του χειριστή

- 3.1.1** Ο εξοπλισμός ασφαλείας του χειριστή είχε τις απαραίτητες προδιαγραφές ασφαλείας όσον αφορά το εφεδρικό αλεξιπτωτο και το ενισχυμένο κάθισμα. Ωστόσο, το κράνος ήταν μη προβλεπόμενο για πτήσεις με αλεξιπτωτο πλαγιάς.

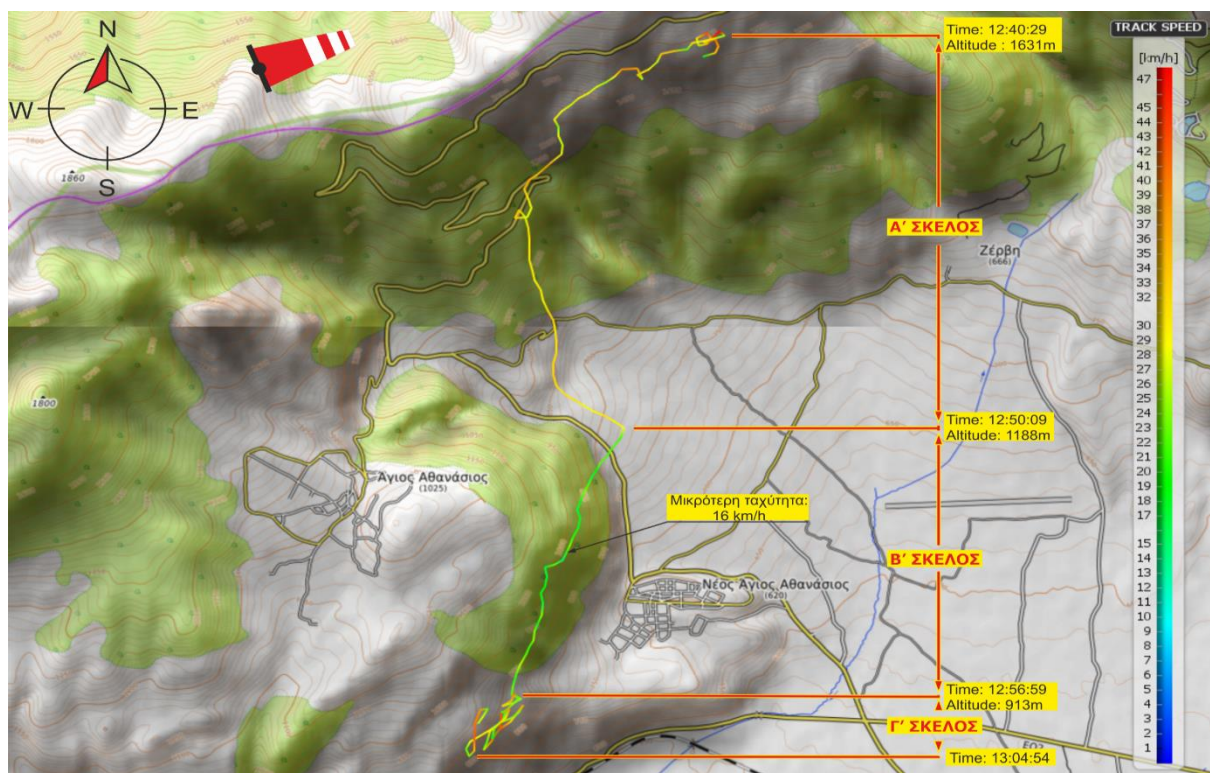
**Εικ. 12** Η πτήση του χειριστή

Η ταχύτητα πτήσης στο σκέλος αυτό ήταν μεταβαλλόμενη από 26 km/h – 34 km/h και κυμάνθηκε σε φυσιολογικά πλαίσια σε σχέση με την ταχύτητα του αλεξιπτώτου. Παρατηρείται ότι, είτε η συσκευή κινούνταν με δυτικό προσανατολισμό είτε με νότιο, η ταχύτητά της σε αυτά τα ύψη στην πλειονότητά της δεν έδειχνε να ανακόπτεται από την γενική διεύθυνση του ανέμου. Αυτό πιθανά οφειλόταν στη μορφολογία του εδάφους, δηλαδή ψηλά βουνά και λόφοι που ανακόπτουν τη ροή του ανέμου σε αντίστοιχα υψόμετρα, καθώς και στη διακύμανση του ανέμου που τη δεδομένη στιγμή η έντασή του ήταν ίσως περιορισμένη.

Κατά τη διάρκεια των δέκα περίπου λεπτών στο τμήμα Α της πτήσης (εικ. 12), ο χειριστής προσπάθησε δύο φορές να αυξήσει το ύψος του παραμένοντας για λίγο σε ανοδικό ρεύμα, ανακτώντας μόνο στην πρώτη των περιπτώσεων 35 m.

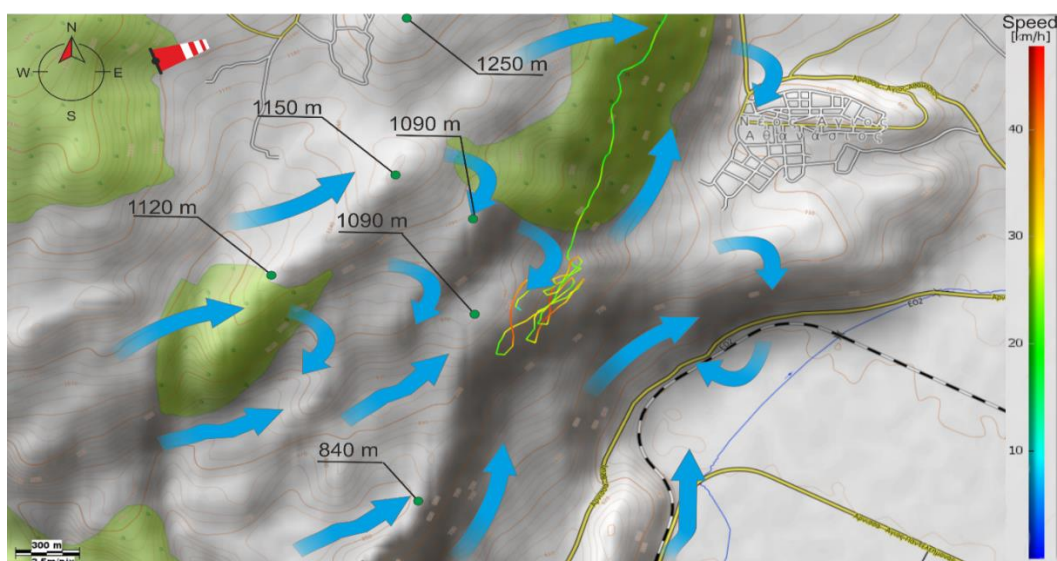
Από την εξέταση του ίχνους πτήσης, από τις ταχύτητες που αναπτύσσονται σε αυτό και ανάλογα με την κατεύθυνση, είναι εμφανής η διεύθυνση του ανέμου. Ο δυτικός - νοτιοδυτικός άνεμος προσπαθώντας να 'διαφύγει' από τον πιο σύντομο δρόμο ακολουθεί το ανάγλυφο της πλαγιάς εμφανίζοντας στο σημείο εκείνο νότια διεύθυνση αντίθετη στην πορεία του χειριστή. Παράλληλα όμως ο άνεμος που βρίσκεται επάνω από τις κορυφές εξακολουθεί να παρουσιάζει την γενικότερη μετεωρολογική διεύθυνση του (Δ-ΝΔ). (εικ. 14)

**Εικ. 14** Η διαμόρφωση του ανέμου σε διάφορα υψόμετρα ανάλογα με το ανάγλυφο

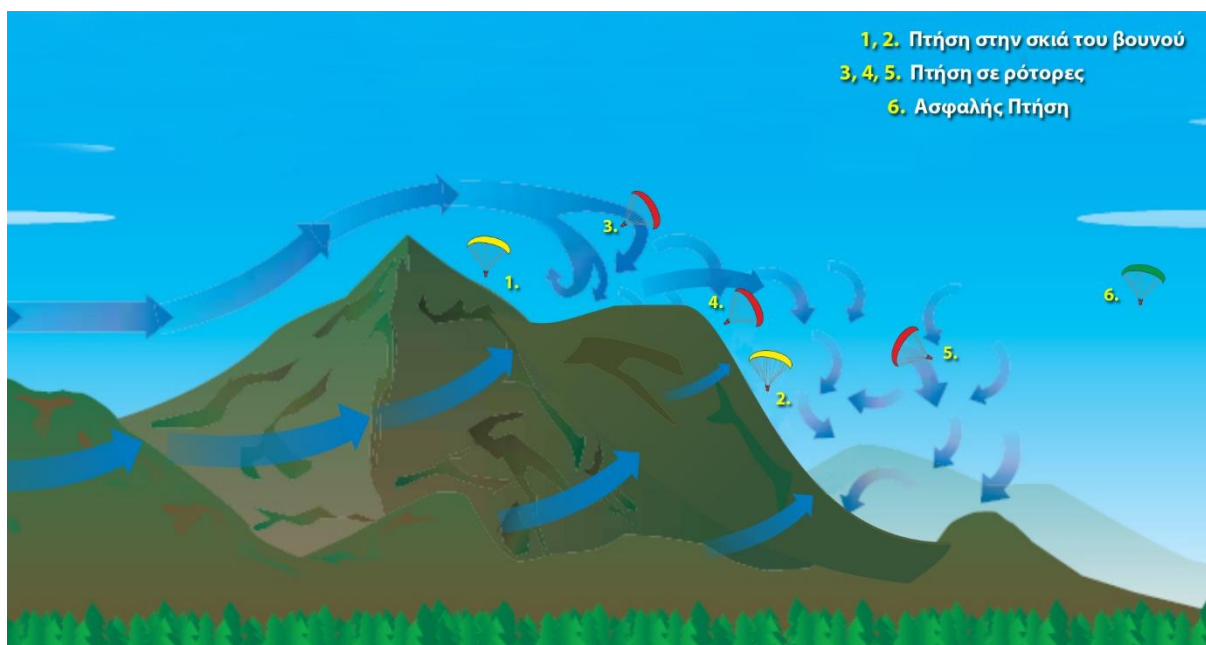
Ο άνεμος κινούμενος πάνω αλλά και περιμετρικά του βουνού, ακολουθώντας το ανάγλυφό του, δημιούργησε την παραπλανητική αίσθηση στον χειριστή σε συνδυασμό του ότι δεν είχε γνώση των πραγματικών συνθηκών, ότι η διεύθυνση του δεν ήταν δυτική – νοτιοδυτική αλλά νότια. Επιπρόσθετα, σε κανένα σημείο της συνολικής πτήσης του και για όπου ο χειριστής διατηρούσε δυτική κατεύθυνση, η ταχύτητά του δεν μειώθηκε τόσο ώστε να αντιληφθεί την πραγματική διεύθυνση του ανέμου και αυτό εξαιτίας της θέσης που βρισκόταν, της χαμηλής έντασης του ανέμου αλλά και της θερμικής δραστηριότητας της κοιλάδας. Το αποτέλεσμα όλων αυτών ήταν ο χειριστής να αγνοεί της πραγματικές μετεωρολογικές συνθήκες, και εν αγνοία του να πετά στην υπήνεμη πλευρά, σύμφωνα με την ανεμοπορική ορολογία στην “σκιά του βουνού”. (εικ. 15).

**Εικ. 15** Οι στροβιλισμοί και ο επιρροή τους ανάλογα με τη θέση του αλεξιπτώτου

Η μορφολογία του εδάφους ήταν τέτοια που ο συνδυασμός της πτήσης κάτω από τις κορυφές και κοντά στις πλαγιές λειτουργούσε προστατευτικά απέναντι στους στροβιλισμούς μιας και αυτοί περνούσαν από επάνω του (εικ.15, θέση 1). Για όσο διάστημα οι κορυφές αυτές χαμήλωναν, μειωνόταν και το ύψος πτήσης του χειριστή διαφυλάσσοντάς τον. Αυτό όμως ανατράπηκε στο τρίτο σκέλος της πορείας του όταν με συνεχείς ελιγμούς ο χειριστής προσπάθησε να ανακτήσει ύψος. Οι ελιγμοί που πραγματοποίησε κερδίζοντας ύψος τον έφεραν σε υψόμετρο τέτοιο ώστε να εκτεθεί σε στροβιλισμούς προκαλώντας το μερικό κλείσιμο της πτέρυγας. Από την θέση 2 της εικόνας 15 βρέθηκε στην θέση 4 της ίδιας εικόνας.

Το ασύμμετρο κλείσιμο του αλεξιπτώτου απόρροια στροβιλισμών του ανέμου εξαιτίας της πτήσης σε υπήνεμη πλαγιά βουνού.
