**ΠΟΡΙΣΜΑ ΔΙΕΡΕΥΝΗΣΗΣ ΑΤΥΧΗΜΑΤΟΣ  
Α/ΦΟΥΣ CESSNA U206F  
N195GG  
ΤΗΝ 12<sup>η</sup> ΣΕΠΤΕΜΒΡΙΟΥ 2016  
ΣΤΗΝ ΘΑΛΑΣΣΙΑ ΠΕΡΙΟΧΗ ΦΩΦΛΑΚΑΣ  
ΑΓΙΟΥ ΓΕΩΡΓΙΟΥ ΜΕΘΑΝΩΝ**

**ΠΟΡΙΣΜΑ ΔΙΕΡΕΥΝΗΣΗΣ ΑΤΥΧΗΜΑΤΟΣ**  
**05 / 2018**

**Ατύχημα αεροσκάφους N195GG**  
**την 12<sup>η</sup> Σεπτεμβρίου 2016**

**στην θαλάσσια περιοχή Φωφλάκας Αγίου Γεωργίου Μεθάνων**

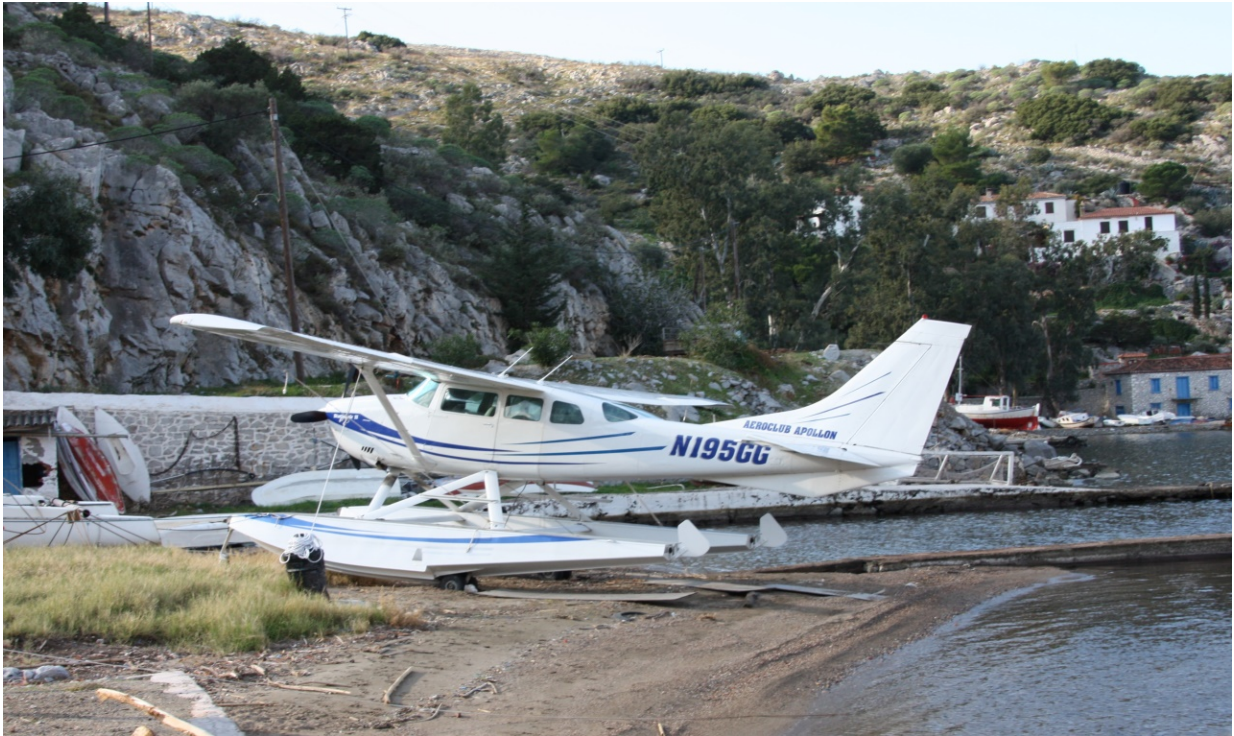
**Φωτ. 1:** Το α/φος στον κόλπο Μανδράκι-Υδρας

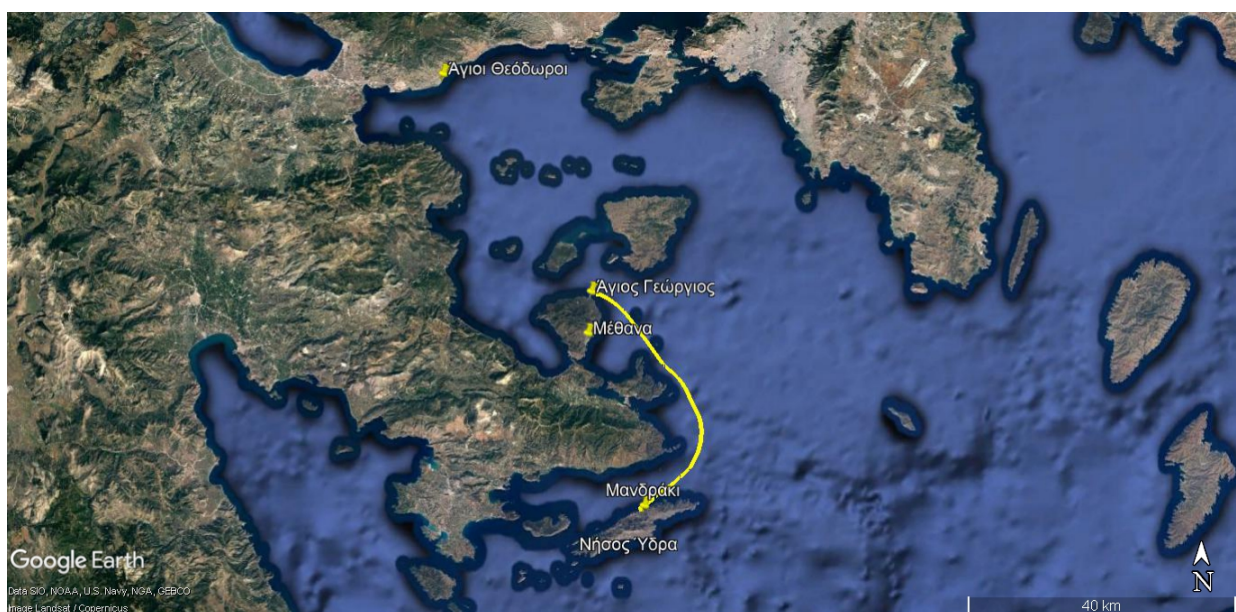
**Φωτ. 2:** Η διαδρομή του υδροπλάνου δια θαλάσσης
