**ΕΠΙΤΡΟΠΗ ΔΙΕΡΕΥΝΗΣΗΣ ΑΤΥΧΗΜΑΤΩΝ ΚΑΙ  
ΑΣΦΑΛΕΙΑΣ ΠΤΗΣΕΩΝ  
(ΕΔΑΑΠ)**

**ΠΟΡΙΣΜΑ ΔΙΕΡΕΥΝΗΣΗΣ ΑΤΥΧΗΜΑΤΟΣ  
ΠΤΑΜΕΝΗΣ ΑΕΡΑΘΛΗΤΙΚΗΣ ΣΥΣΚΕΥΗΣ  
(ΑΛΕΞΙΠΤΩΤΟΥ ΠΛΑΓΙΑΣ)  
ΣΤΗΝ ΠΕΡΙΟΧΗ ΟΜΠΛΟΣ ΑΧΑΪΑΣ  
ΤΗΝ 18<sup>η</sup> ΜΑΪΟΥ 2016**

**ΠΟΡΙΣΜΑ ΔΙΕΡΕΥΝΗΣΗΣ ΑΤΥΧΗΜΑΤΟΣ**  
**06 / 2018**

**Ιπτάμενης Αεραθλητικής Συσκευής  
(Αλεξιπτώτου Πλαγιάς)  
στην περιοχή Ομπλός Αχαΐας  
την 18<sup>η</sup> Μαΐου 2016**

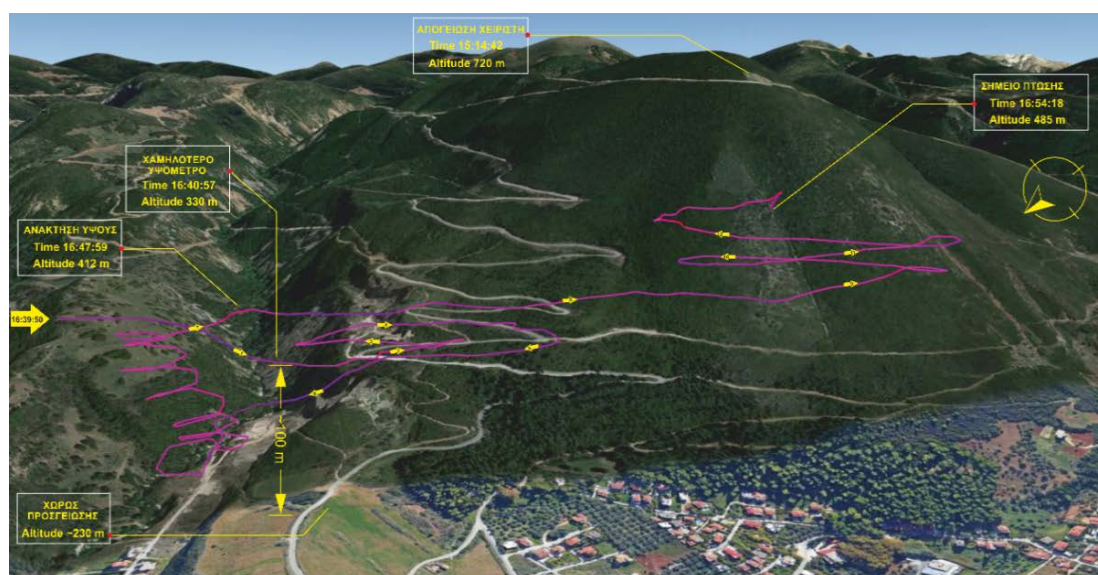
Γύρω στις 16:54 h, ο χειριστής ενώ βρισκόταν αρκετά κοντά στην πλαγιά του βουνού και ενώ προσπαθούσε να ανακτήσει ύψος μετά από μερικό κλείσιμο της πτέρυγας του αλεξιπτώτου του, έπεσε σε βραχώδη περιοχή της πλαγιάς του βουνού με συνέπεια τον σοβαρό τραυματισμό του (Φωτ. 2).

**Φωτ. 2:** Τα τελευταία 15min της πτήσης.

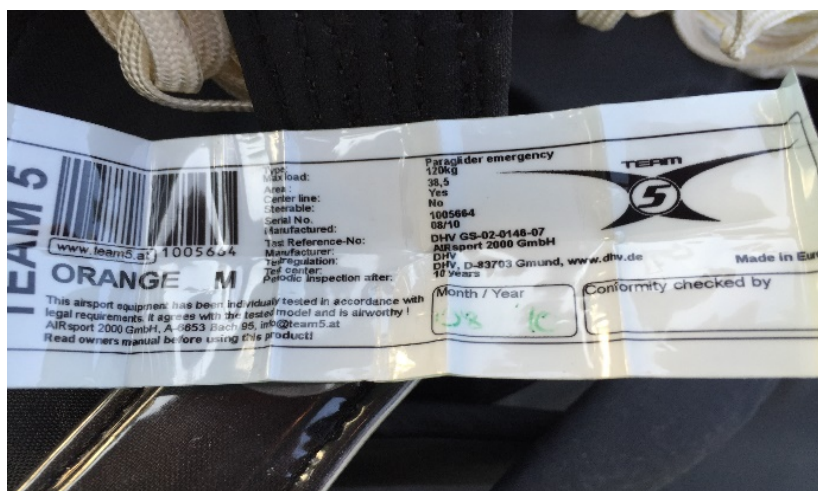
Το εφεδρικό Αλεξίπτωτο που είχε στον εξοπλισμό του ο χειριστής και του οποίου δεν έκανε χρήση, βρέθηκε εντός της θήκης συσκευασίας του. Ήταν κατασκευής 08-2010 της εταιρίας Airsport 2000 GmbH, μοντέλο Team 5 M, με αριθμό σειράς S/N 1005664. Το εφεδρικό αλεξίπτωτο ήταν πιστοποιημένο από την DHV με αριθμό πιστοποίησης DHV D-83703 (Φωτ. 4).

Από τον έλεγχο που πραγματοποιήθηκε στο εφεδρικό αλεξίπτωτο δεν προέκυψαν ευρήματα που να αφορούν φθορές στα υλικά κατασκευής του, επιπρόσθετα υπήρξε πλήρης και άμεση ανάπτυξή του κατά τις διαδικασίες ελέγχου του.

Φωτ. 4: Τα στοιχεία του εφεδρικού αλεξίπτωτου.

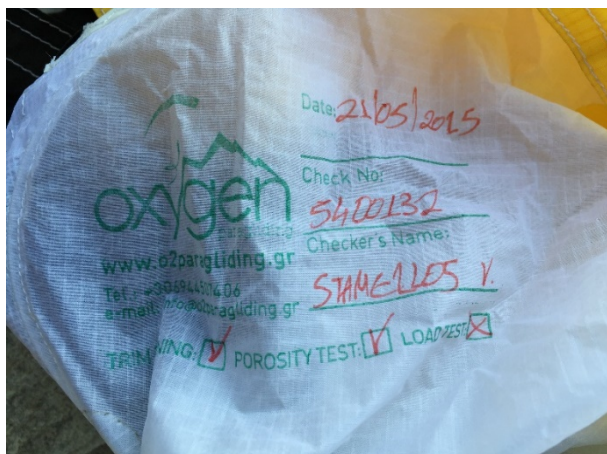
Στο συγκεκριμένο αλεξίπτωτο είχαν παρέλθει τα δύο πρώτα χρόνια χωρίς να είναι γνωστό εάν είχαν γίνει οι προτεινόμενοι έλεγχοι. Παρόλα αυτά έφερε σφραγίδα ελέγχου με αριθμό 5400131 και ημερομηνία 21-5-2015 (τέσσερα χρόνια μετά την κατασκευή του) από την εταιρία Oxygen Paragliding (Φωτ. 5).

**Φωτ. 5:** Σφραγίδα ελέγχου αλεξιπτώτου.

Σύμφωνα με την σφραγίδα στο αλεξίπτωτο ελέγχθηκαν και διορθώθηκαν τα σχοινάκια που το απαρτίζουν (Trimming) καθώς και πραγματοποιήθηκε έλεγχος διαπερατότητας (Porosity Test).

Από τον οπτικό έλεγχο που έγινε στο ύφασμα του αλεξιπτώτου πλαγιάς μετά το ατύχημα αλλά και από τις μετρήσεις στα σχοινάκια προέκυψε ότι βρισκόταν σε καλή κατάσταση.

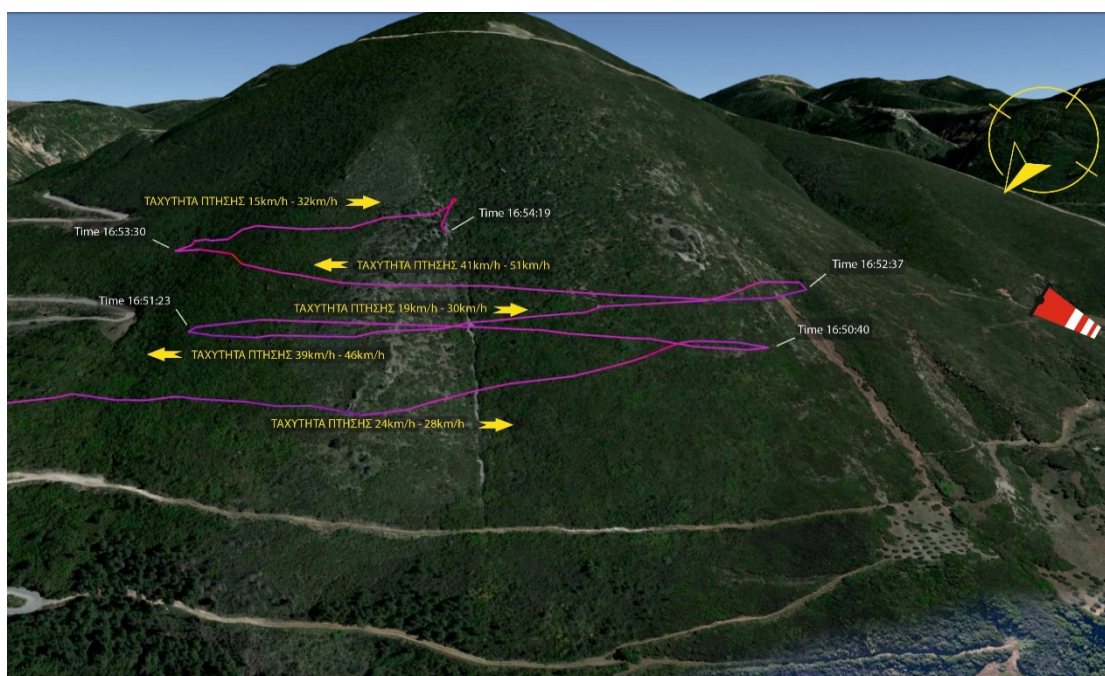
αλεξιπτώτο πλαγιάς πετούσε στα τελευταία λεπτά της πτήσης με την βασική (basic) ταχύτητα, χωρίς δηλαδή να γίνεται χρήση του συστήματος επιτάχυνσης. Αυτό προκύπτει από την άθροιση της μέγιστης ταχύτητας του αλεξιπτώτου και της ταχύτητας του ανέμου, τουλάχιστον για την κατεύθυνση του αλεξιπτώτου από νοτιοδυτικά προς βόρεια. Στην περίπτωση που ο χειριστής χρησιμοποιούσε το σύστημα της επιτάχυνσης, η ταχύτητα θα ήταν αρκετά μεγαλύτερη από τη μέγιστη των 51 km/h που καταγράφηκε.

Στην αντίθετη κατεύθυνση δεν αποκλείεται η μερική χρήση του συστήματος της επιτάχυνσης του αλεξιπτώτου, μιας και υπήρξαν καταγραφές στα δεδομένα πτήσης όπου η ταχύτητα έφτασε και τα 32 km/h και αυτές στο τελευταίο σκέλος ελάχιστα πριν συμβεί το ατύχημα (Φωτ. 8).

**Φωτ. 8:** Η ταχύτητα του αλεξιπτώτου σε σχέση με την κατεύθυνση του.

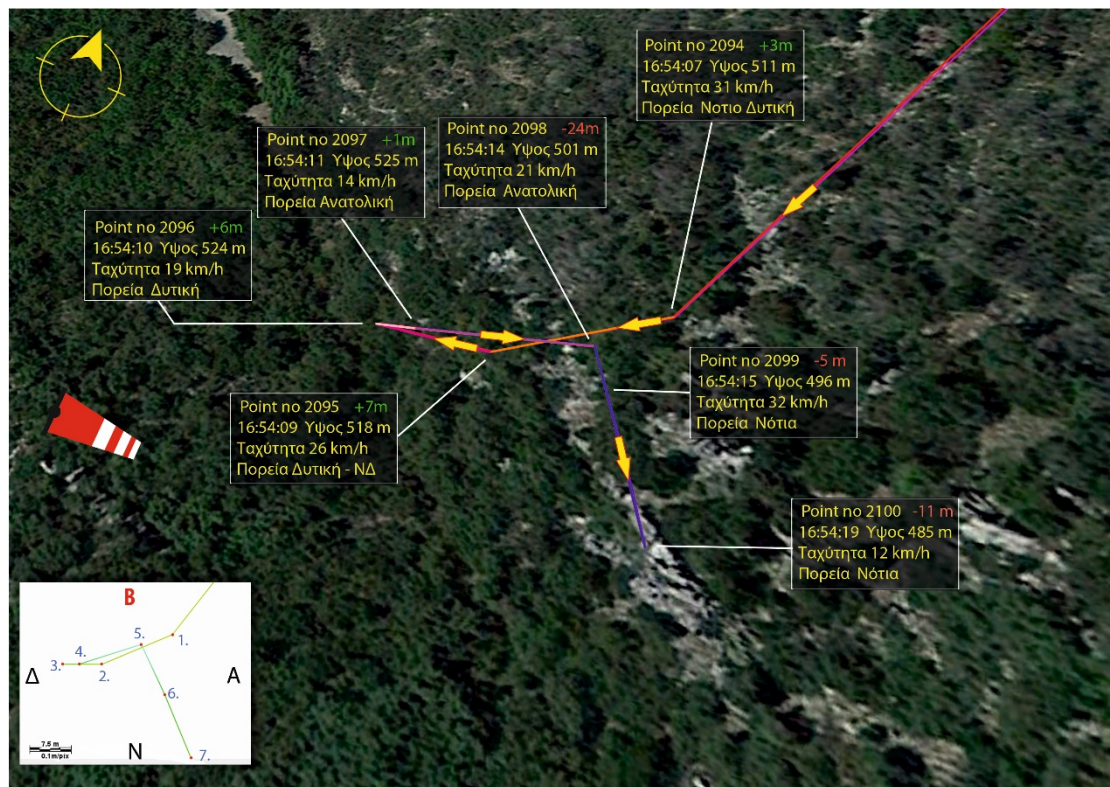
Αρχικά, όπως φαίνεται στην παρακάτω εικόνα, στο σημείο 2097 παρατηρείται ότι το αλεξιπτωτο είχε αλλάξει διεύθυνση, ακολουθώντας πορεία ανατολική, αντίθετη κατά 180°, σε χρονικό διάστημα ενός δευτερολέπτου. Στο διάστημα αυτό διανύθηκαν οριζόντια μόλις 3 m ενώ το ύψος της πτήσης αυξήθηκε κατά 1 m. Το συγκεκριμένο σημείο καταγράφηκε ακριβώς στην αντίθετη διεύθυνση από το σημείο 2096 και γι' αυτό τον λόγο δεν είναι δυνατόν να εξακριβωθεί από την επεξεργασία του ίχνους πτήσης, εάν το αλεξιπτωτο κινήθηκε προς τα πίσω ή εάν αυτό έστριψε αριστερόστροφα ή δεξιόστροφα.

Στο σημείο 2098, 3 sec αργότερα, εμφανίζεται μικρή απόκλιση στην πορεία προς τα βόρεια κατά 19°, ενώ παράλληλα σημειώνεται απώλεια ύψους 24 m, σε διανυθείσα απόσταση 13 m. Το σημείο αυτό μαρτυρεί ότι το αλεξιπτωτο πλαγιάς, τόσο σε αυτό το σημείο όσο και στο προηγούμενο, κινούταν προς τα πίσω, δηλαδή είχε χάσει την ικανότητα εμπρόσθιας πτήσης και παρασυρόταν από τον άνεμο προς τα πίσω (Φωτ. 11).

**Φωτ. 11:** Η πορεία του χειριστή, η ταχύτητα και ύψος όπως διαμορφώθηκαν τα τελευταία δευτερόλεπτα της πτήσης.

Το αλεξίπτωτο πλαγιάς υπό φυσιολογικές συνθήκες πτήσης δεν διαθέτει την ικανότητα να στρίψει κατά  $180^\circ$  σε χρόνο 1 sec και να έχει διανύσει ταυτόχρονα μόνο 3 m. Αυτό μπορεί να συμβεί μόνο υπό ακραίες συνθήκες, όταν το αλεξίπτωτο βρίσκεται σε κατάσταση περιστροφής, spin ή έχει δεχτεί κλείσιμο στο ένα μέρος της πτέρυγας του. Μία τέτοια στροφή θα είχε μεγάλη κυκλική ταχύτητα, θα ήταν βίαιη και θα αύξανε την επιτάχυνση της βαρύτητας (g), που δέχεται ο χειριστής. Σε καμία περίπτωση όμως η κυκλική κίνηση δεν θα μπορούσε να σταματήσει το ίδιο απότομα μετά από μισή περιστροφή και κατόπιν το αλεξίπτωτο πλαγιάς, για τα επόμενα 3 sec, να συνεχίσει σε ευθεία πορεία.

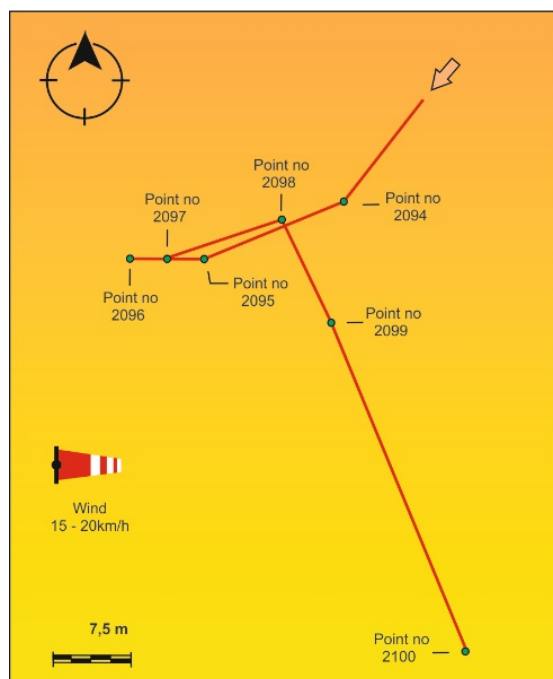
Ένα άλλο αξιοσημείωτο γεγονός, αφορά τη συσκευή GPS του χειριστή, η οποία ήταν ρυθμισμένη να καταγράφει συνεχόμενα σημεία (points) ανά 1 sec, όταν συνέβαιναν οριζόντιες αλλαγές πορείας. Εάν υπήρχε περιστροφή μεταξύ των σημείων καταγραφής 2097 και 2098, που απείχαν μεταξύ τους 3 sec, τότε αυτή θα είχε καταγραφεί με σημεία στις αντίστοιχες αλλαγές πορείας (Φωτ 12).

**Φωτ. 12:** Τα τέσσερα τελευταία σημεία του ίχνους πτήσης

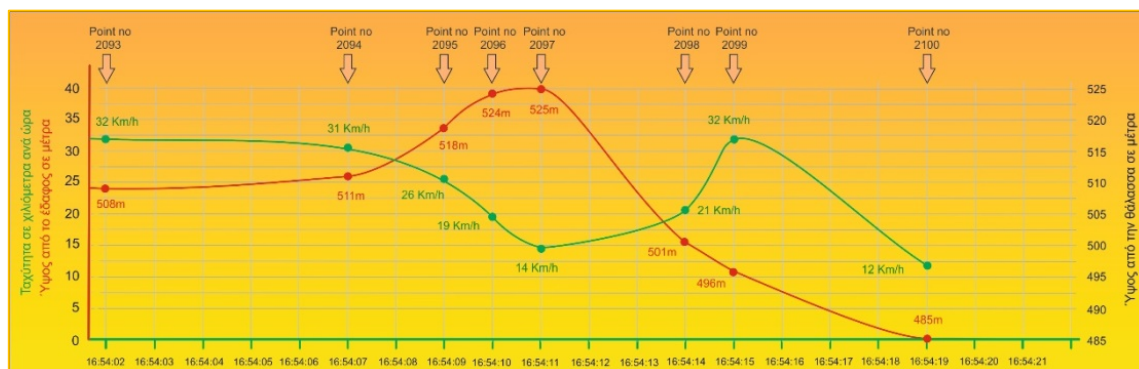
Η μεγάλη απώλεια ύψους που εμφανίστηκε, μαρτυρεί ότι το αλεξίπτωτο πλαγιάς δεν βρισκόταν σε κατάσταση πτήσης, δεν παρασύρθηκε δηλαδή μόνο προς τα πίσω από τον δυνατό άνεμο αλλά είχε απολέσει και τη δυνατότητα να πετά και για αυτό τον λόγο έπεφτε προς το έδαφος (Φωτ. 13).

**Φωτ. 13:** Η σχέση ταχύτητας και ύψους των τελευταίων σημείων

Με την προϋπόθεση, όπως μαρτυρούν και οι έλεγχοι στους οποίους αυτά υποβλήθηκαν, ότι τα υλικά του αλεξιπτώτου πλαγιάς (ύφασμα και σχοινάκια) βρίσκονται σε καλή κατάσταση, ένα αλεξίπτωτο είναι σε θέση να βρεθεί σε αυτήν την κατάσταση, όταν σε αυτό έχει προκληθεί απώλεια στήριξης είτε ολική (Full Stall) είτε μερική (Deep Stall). Και οι δύο
