**ΠΟΡΙΣΜΑ ΔΙΕΡΕΥΝΗΣΗΣ ΑΤΥΧΗΜΑΤΟΣ  
ΤΟΥ ΑΕΡΟΣΚΑΦΟΥΣ 5B-CLB  
ΣΤΗΝ ΠΕΡΙΟΧΗ ΤΩΝ ΚΑΛΑΒΡΥΤΩΝ  
ΤΗΝ 16<sup>Η</sup> ΟΚΤΩΒΡΙΟΥ 2016**

**ΠΟΡΙΣΜΑ ΔΙΕΡΕΥΝΗΣΗΣ ΑΤΥΧΗΜΑΤΟΣ**  
**07 / 2018**

**Αεροσκάφους C 172 P με στοιχεία νηολογίου 5B-CLB**  
**στην περιοχή των Καλαβρύτων στις 16 Οκτωβρίου 2016**

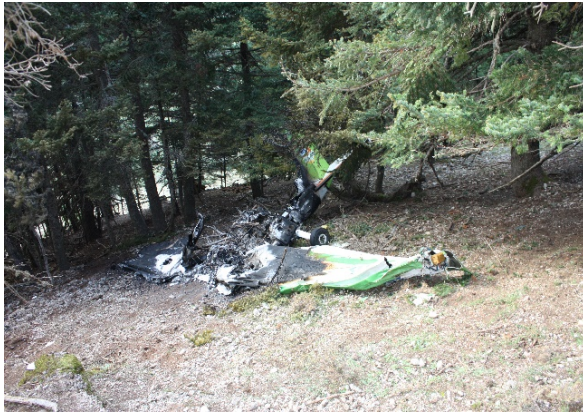
**Φωτ. 1** Το α/φος στο σημείο της πρόσκρουσης (λήψη από πάνω)

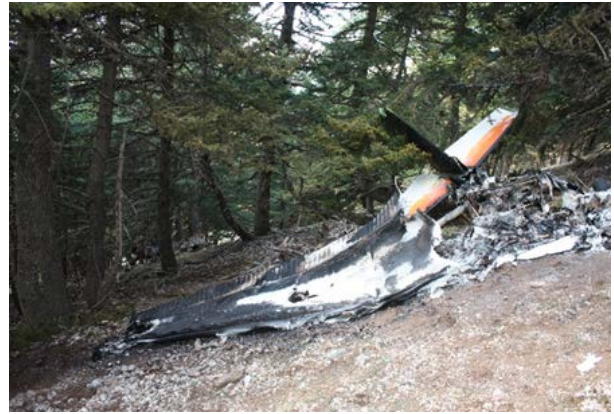
**Φωτ. 2** Το α/φος στο σημείο της πρόσκρουσης (λήψη από κάτω)

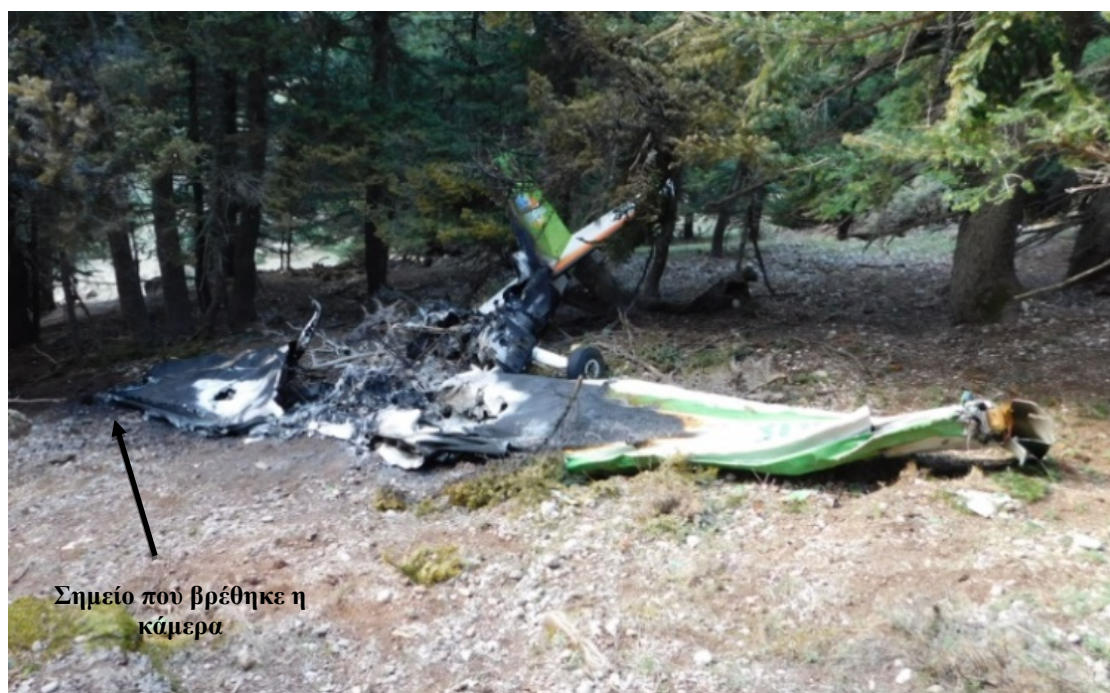
**Φωτ. 3** Το σημείο που βρέθηκε η κάμερα

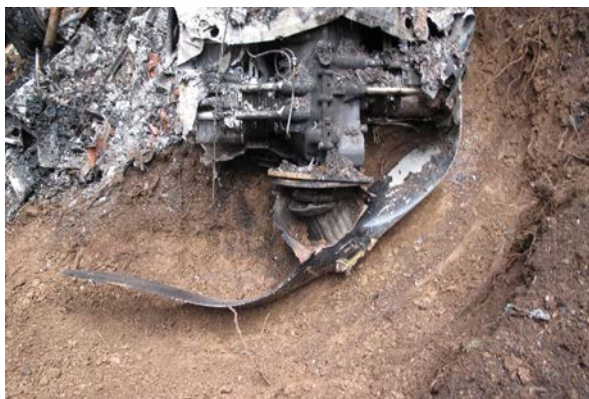
Κατά τη πρόσκρουση, πρώτα κτύπησε ο κινητήρας του α/φους και μετέπειτα κτύπησε το αριστερό ακροπτερύγιο. Από την πρόσκρουση, η έλικα του κινητήρα εισήλθε μέσα στο έδαφος σε βάθος περίπου 55 cm (Φωτ.4), ενώ στο αριστερό ακροπτερύγιο το χείλος προσβολής του συμπίεστηκε (Φωτ.5). Το ουραίο τμήμα του α/φους δεν υπέστη ζημιές ενώ από την πτώση αποκόπηκαν άκρα από κλαδιά παρακείμενων δέντρων.

Φωτ.4 Το α/φος στο χώρο της πρόσκρουσης όπου φαίνεται το βύθισμα του κινητήρα στο έδαφος.

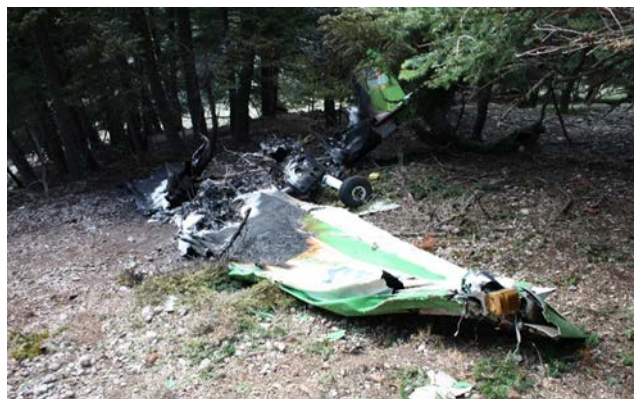
Φωτ. 5 Το αριστερό ακροπτερύγιο όπως έχει συμπίεστεί μετά την πρόσκρουση

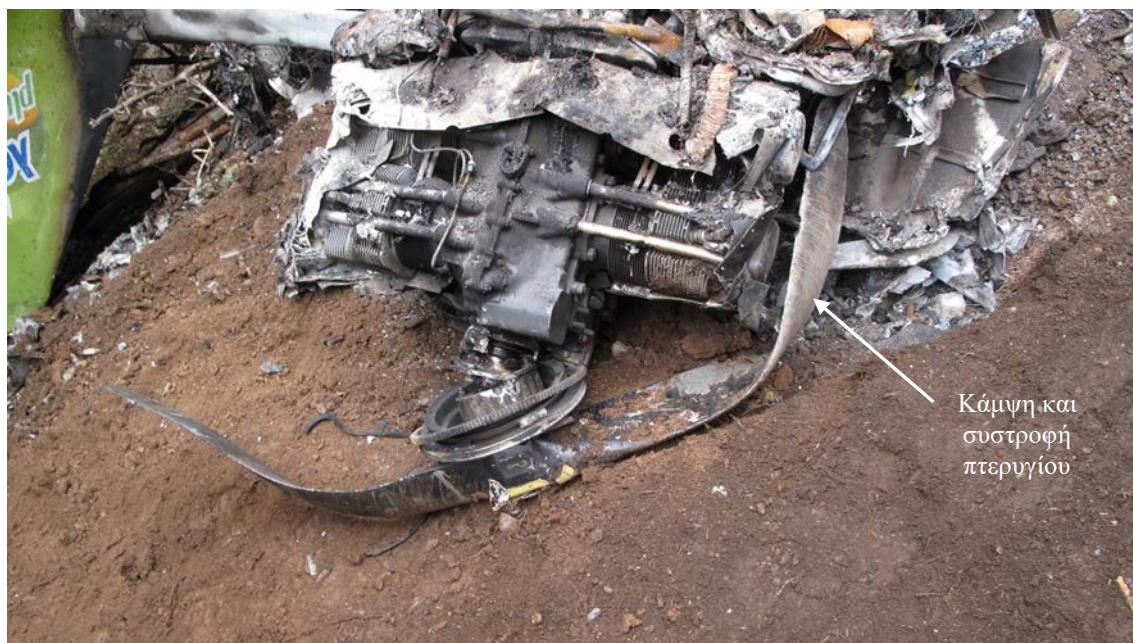
Ο άξονας του κινητήρα σε σχέση με τον άξονα της έλικας παρουσίαζε γωνία 39° και υπήρξε θραύση των δυο εκ των έξι κοχλιών ένωσης της έλικας με το κινητήρα του α/φους. Η επιφάνεια των πτερυγίων της έλικας παρουσίαζε εκδορές ενώ το χείλος προσβολής των πτερυγίων παρουσίαζε κτυπήματα κατά το μήκος τους.

Το σώμα του κινητήρα ήταν σπασμένο και στην οπίσθια πλευρά του κινητήρα ήταν ορατό έμβολο κυλίνδρου.

Φωτ. 6 Ο κινητήρας του α/φους στον χώρο του ατυχήματος.

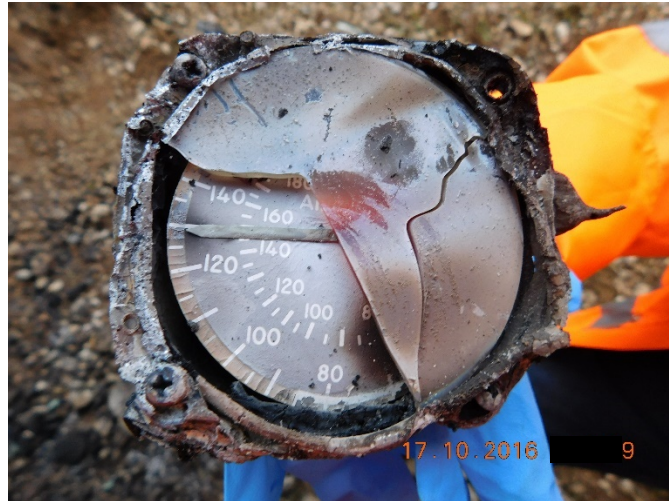
Στο σημείο του ατυχήματος βρέθηκε, στο χείλος προσβολής της δεξιάς πτέρυγας και περισυνελλέγει το όργανο της ενδεικνύμενης ταχύτητας του α/φους. Κατά τη περισυλλογή, το όργανο είχε ένδειξη 130 kt (Φωτ. 7).

Φωτ. 7 Το όργανο ενδεικνύμενης ταχύτητας κατά την περισυλλογή του

Το όργανο είχε υποστεί αλλοιώσεις στο εξωτερικό περίβλημα από την πρόσκρουση και την εκδηλωθείσα πυρκαγιά στο α/φος και στο εμπρόσθιο τμήμα το όργανο είχε σπασμένο κατά το ήμισυ το προστατευτικό κυκλικό τζάμι.

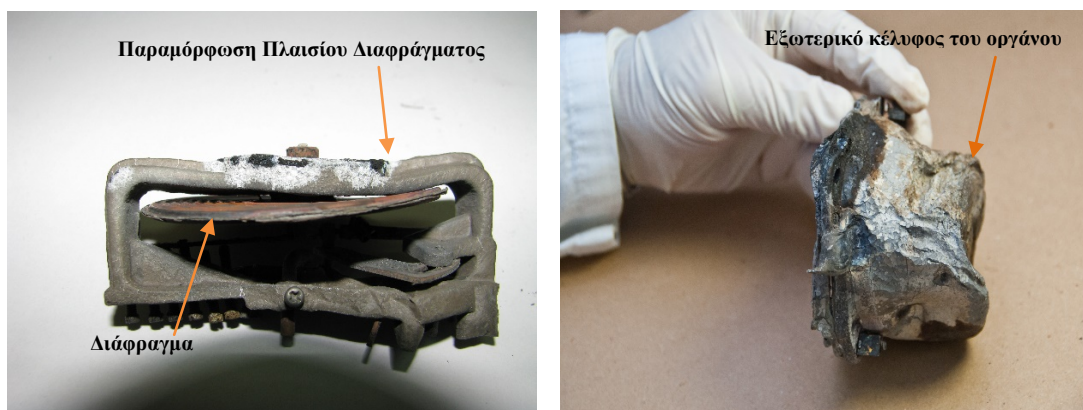
Το όργανο της ενδεικνύομενης ταχύτητας μετά την περισυλλογή του από το χώρο του ατυχήματος στάλθηκε σε κατάλληλο εργαστήριο όπου αποσυναρμολογήθηκε και εξετάστηκε από εξειδικευμένο προσωπικό. Από τα αποτελέσματα της εξέτασης του οργάνου, προέκυψε ότι ήταν σε *‘πολύ καλή κατάσταση, δεν απουσίαζε κάποιο εξάρτημα και η ένδειξη των 130 kt που εμφάνιζε ήταν πραγματική και σε συμφωνία με τη θέση των εξαρτημάτων του μηχανισμού.’*

Φωτ. 8: Το όργανο μέτρησης ταχύτητας με τις παραμορφώσεις που υπέστη.
