**ΕΠΙΤΡΟΠΗ ΔΙΕΡΕΥΝΗΣΗΣ ΑΤΥΧΗΜΑΤΩΝ ΚΑΙ  
ΑΣΦΑΛΕΙΑΣ ΠΤΗΣΕΩΝ  
(ΕΔΑΑΠ)**

**ΠΟΡΙΣΜΑ ΔΙΕΡΕΥΝΗΣΗΣ ΑΤΥΧΗΜΑΤΟΣ  
ΠΤΑΜΕΝΗΣ ΑΕΡΑΘΛΗΤΙΚΗΣ ΣΥΣΚΕΥΗΣ  
(ΑΛΕΞΙΠΤΩΤΟΥ ΠΛΑΓΙΑΣ)  
ΣΤΗΝ ΠΕΡΙΟΧΗ ΚΟΥΥΛΟΒΟΣ ΔΡΑΜΑΣ  
ΤΗΝ 03<sup>η</sup> ΟΚΤΩΒΡΙΟΥ 2016**

**ΠΟΡΙΣΜΑ ΔΙΕΡΕΥΝΗΣΗΣ ΑΤΥΧΗΜΑΤΟΣ**  
**02 / 2019**

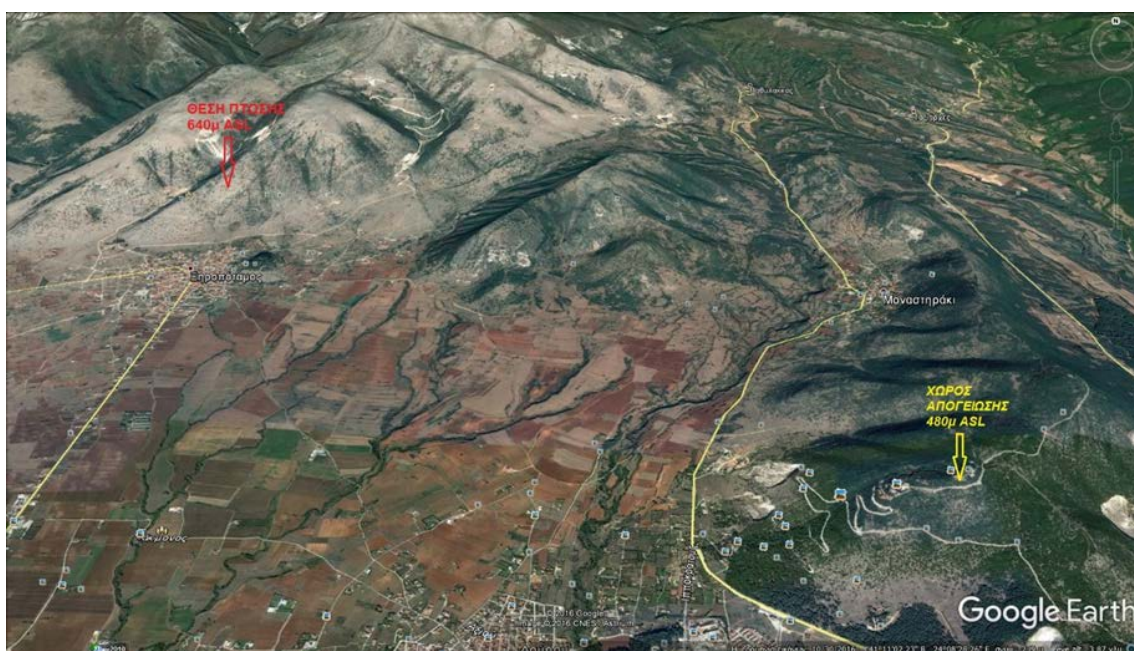
**Εικ. 1:** Ο χώρος απογείωσης και το σημείο πτώσης.

Το σημείο πτώσης προσδιορίζεται από τις συντεταγμένες 41° 12'16,60''N, 24° 06'21,15''E, βρίσκεται σε υψόμετρο 644 m (ASL) και είναι μία βραχώδης πλαγιά μεγάλης κλίσης με λίγους θάμνους (πυρνάρια), η οποία βρίσκεται σε απόσταση περίπου 900 m βόρεια του οικισμού Ξηροπόταμος Δράμας. Η πρόσκρουση του χειριστή στο έδαφος έγινε άμεσα αντιληπτή από τους χειριστές που πετούσαν μαζί του, οι οποίοι αφού ανέφεραν μέσω ασυρμάτου το συμβάν στους χειριστές που βρίσκονταν στο πεδίο απογείωσης, προσγειώθηκαν πλησίον του σημείου της πτώσης και προσέγγισαν τον τραυματισμένο χειριστή. Μετά την πτώση του διατηρούσε τις αισθήσεις του και επικοινωνήσε μέσω του ασυρμάτου του (VHF) με τους χειριστές που βρισκόταν στο πεδίο απογείωσης, όπου τους ανέφερε την πτώση του και ότι δεν μπορούσε να κινηθεί. Το δύσβατο της περιοχής, η μεγάλη κλίση της πλαγιάς και ο σοβαρός τραυματισμός του χειριστή έκαναν αδύνατη τη μεταφορά του με επίγεια μέσα, για τον λόγο αυτό επικοινωνήσαν με το Κέντρο Συντονισμού Έρευνας και Διάσωσης (ΕΚΣΕΔ) όπου ζητήθηκε ελικόπτερο για την μεταφορά του. Ελικόπτερο τον παρέλαβε και τον μετέφερε στο στρατιωτικό αεροδρόμιο του Αμυγδαλεώνα Καβάλας και από εκεί με ασθενοφόρο έγινε η διακομιδή του στο Γενικό Νοσοκομείο Καβάλας.

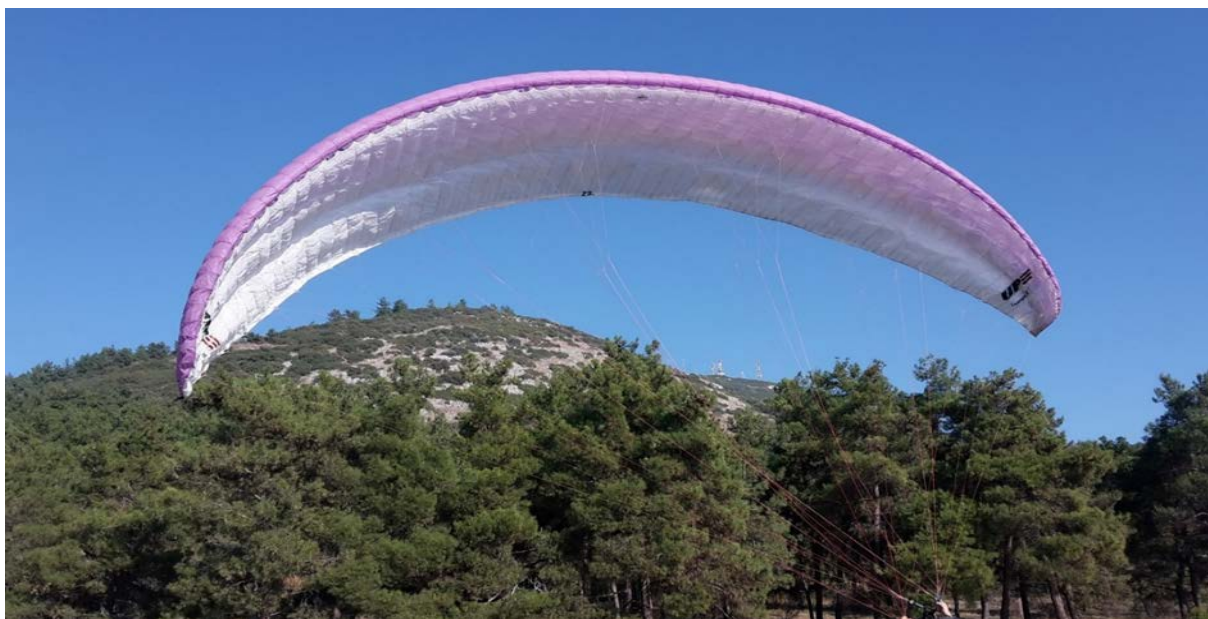
**Εικ. 2:** Η Πτέρυγα του αλεξιπτώτου πλαγιάς μετά το ατύχημα

- Ο οπτικός έλεγχος έδειξε ότι το ύφασμά του βρισκόταν σε πολύ καλή κατάσταση, χωρίς να παρουσιάζει φθορές, όπως επίσης σε καλή κατάσταση βρίσκονταν τα σχοινάκια και οι ιμάντες.
- Κατά τον έλεγχο ανάπτυξης της πτέρυγας (φούσκωμα του αλεξιπτώτου) διαπιστώθηκε ότι αυτό ανταποκρινόταν άμεσα και σωστά στους χειρισμούς.
- Ο έλεγχος διαπερατότητας του αέρα (Porosity test) έδειξε ότι η πτέρυγα βρισκόταν σε καλή κατάσταση, έχοντας μέσω όρο 168,22 sec για την επάνω πλευρά της πτέρυγας και 150,40 sec για την κάτω πλευρά της, με όριο πλοϊμότητας τα 15 sec, έχοντας δε υπόψη ότι οι μετρήσεις σε ένα καινούριο αλεξιπτώτο είναι περίπου τα 400 sec.

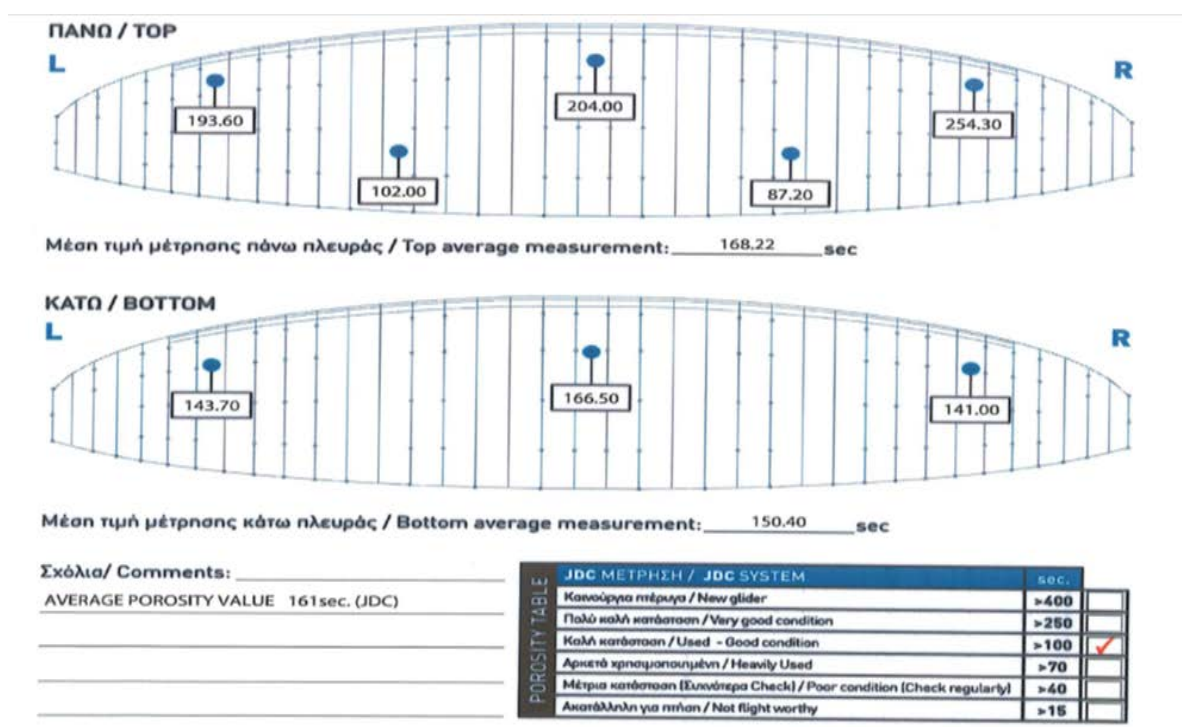
**Εικ. 3:** Μετρήσεις Ελέγχου Διαπερατότητας της Πτέρυγας.

Ο έλεγχος διαπερατότητας του αέρα (Porosity test) έδειξε ότι η πτέρυγα βρισκόταν σε καλή κατάσταση, με μέσο όρο 168,22 sec για την επάνω πλευρά της πτέρυγας και 150,40 sec για την κάτω πλευρά, με όριο πλοϊμότητας τα 15 sec. Ενδεικτικά αναφέρεται ότι οι μετρήσεις ενός καινούριου αλεξιπτώτου αγγίζουν τα 400 sec.

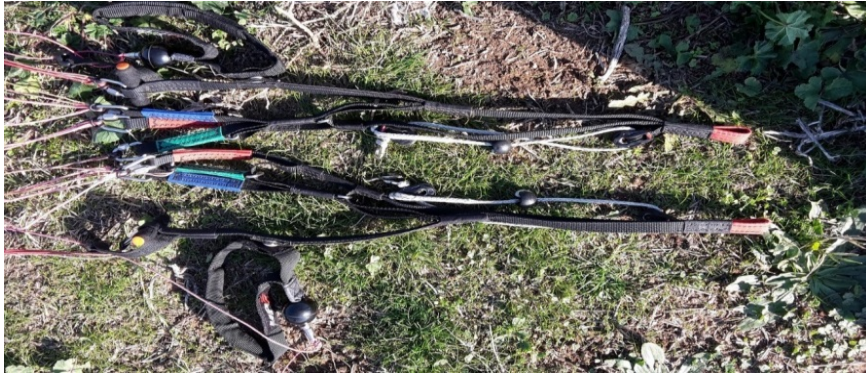
Επίσης από την μέτρηση του μήκους των ιμάντων, για τυχόν μεταβολές, επιμήκυνση ή συρρίκνωση, διαπιστώθηκε ότι αυτοί ήταν εντός των ορίων του κατασκευαστή.

**Εικ. 4:** Οι μιάντες της πτέρυγας

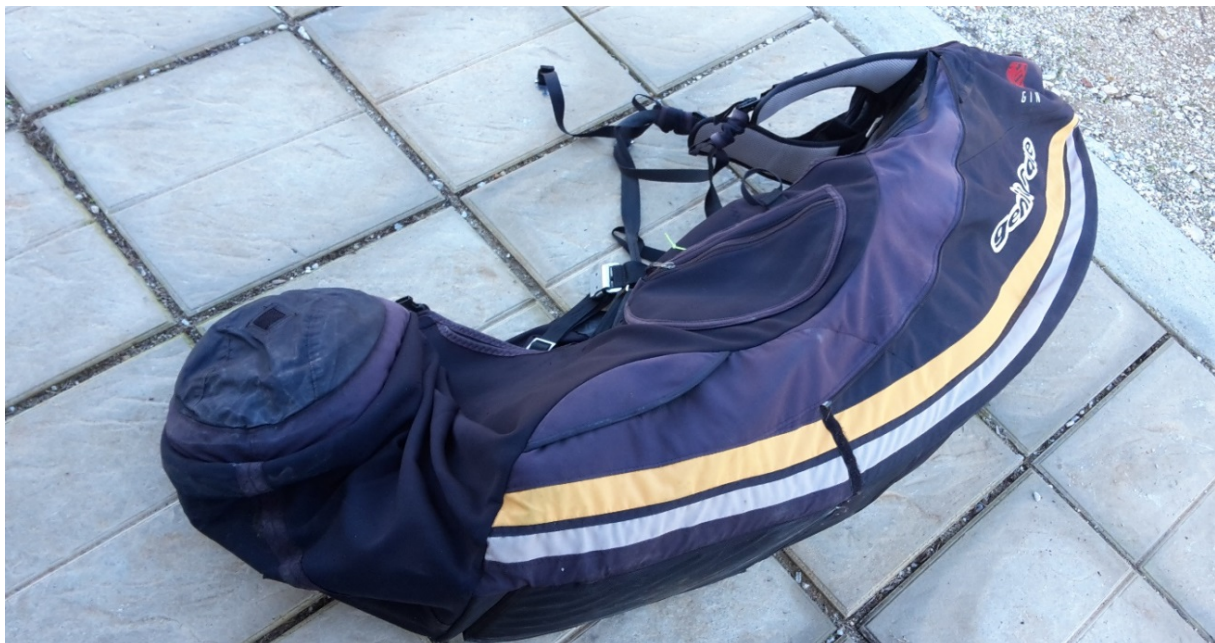
**Εικ. 5:** Κάθισμα Χειριστή

Από τον οπτικό έλεγχο που έγινε στο κάθισμα διαπιστώθηκε ότι αυτό έφερε φυσιολογικές φθορές λόγω της χρήσης του και δεν βρέθηκαν επισκευές ή τροποποιήσεις.

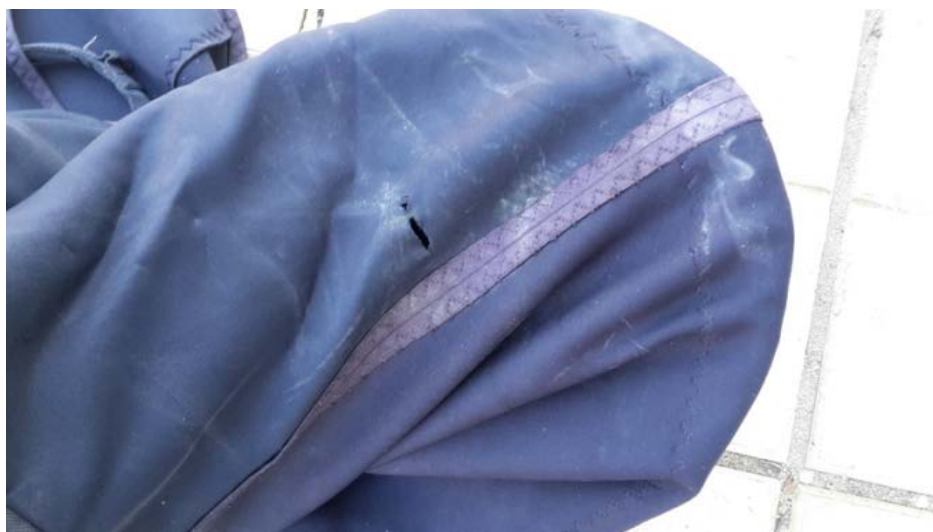
**Εικ. 6:** Κάθισμα Χειριστή - Φθορά από την πτώση

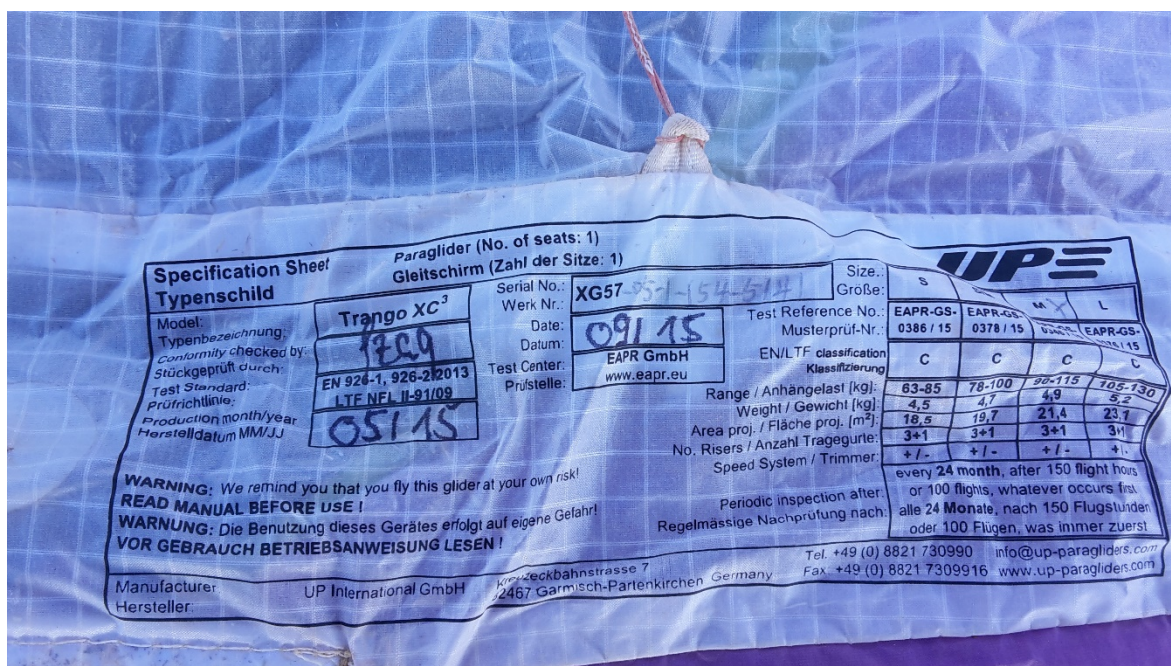
Σύμφωνα με το εγχειρίδιο χρήσης του κατασκευαστή και την πινακίδα που βρισκόταν στη πτέρυγα θα πρέπει να γίνεται ένας πλήρης έλεγχος του αλεξιπτώτου με την παρέλευση 24 μηνών από την πρώτη πτήση του ή μετά από 150 h πτήσης ή μετά από 100 πτήσεις, όποιο έρχεται πρώτο και στην συνέχεια συνιστάται επαναληπτικός έλεγχος σε 24 μήνες. Η συγκεκριμένη πτέρυγα αγοράστηκε καινούργια τον 9/2015 και είχε περίπου 100 h πτήσης.

**Εικ. 8:** Πινακίδα στοιχείων της πτέρυγας

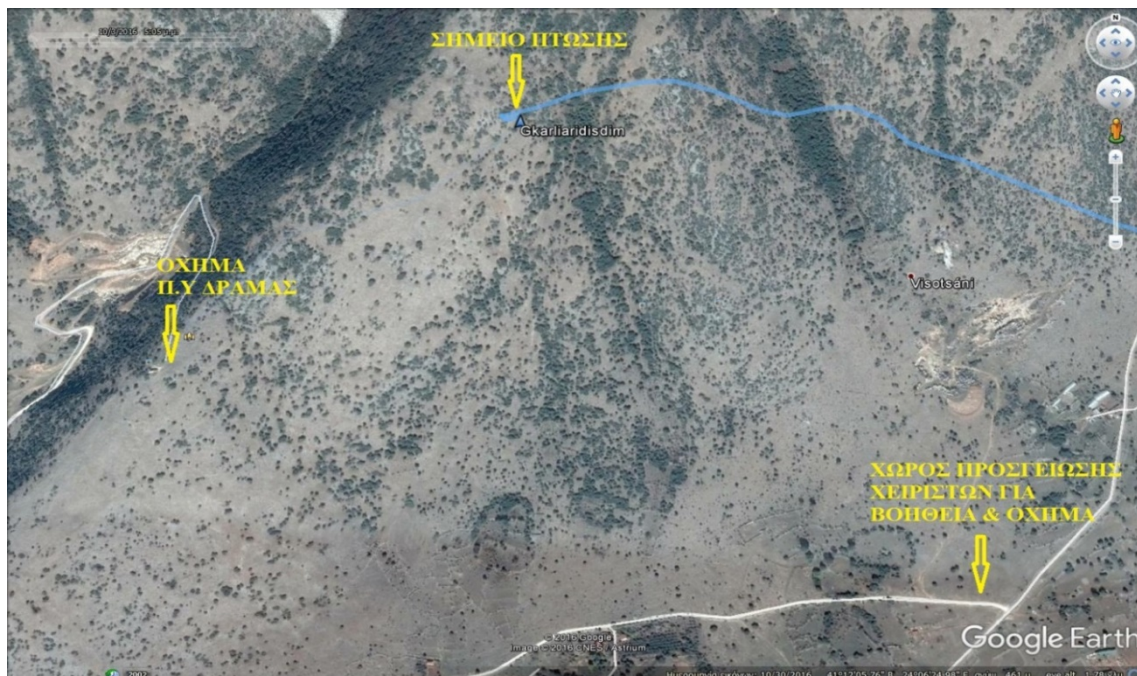
**Εικ. 12:** Σημείο πτώσης

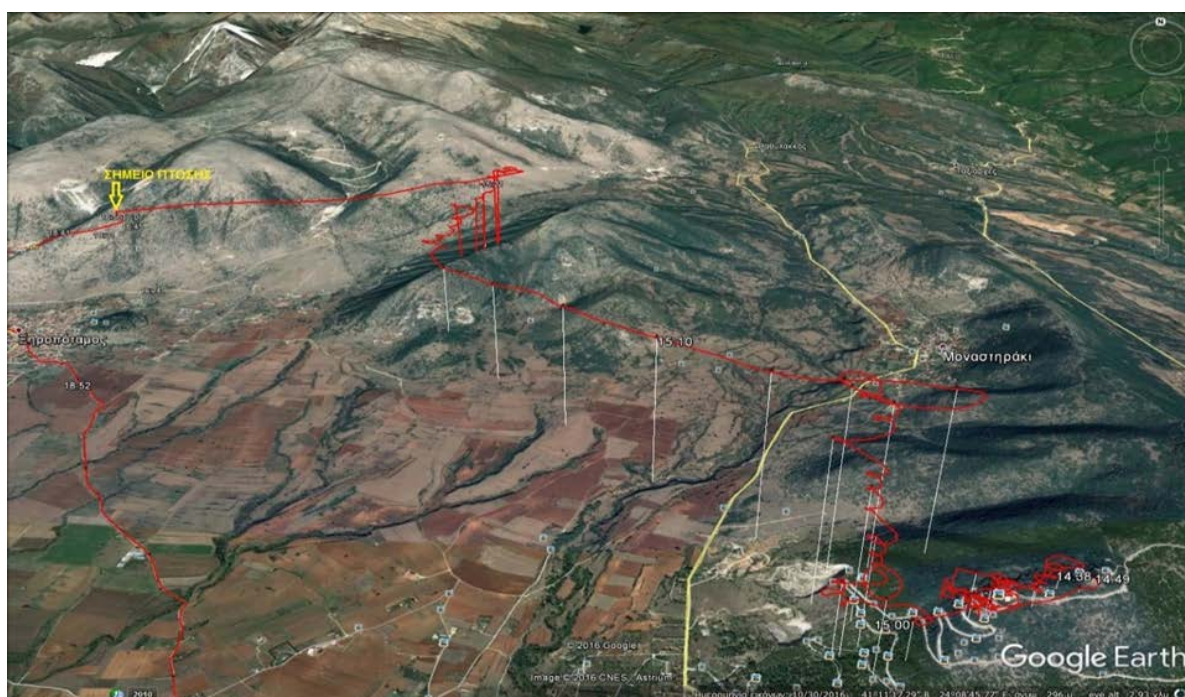
**Εικ. 14:** Ίχνος πτήσης

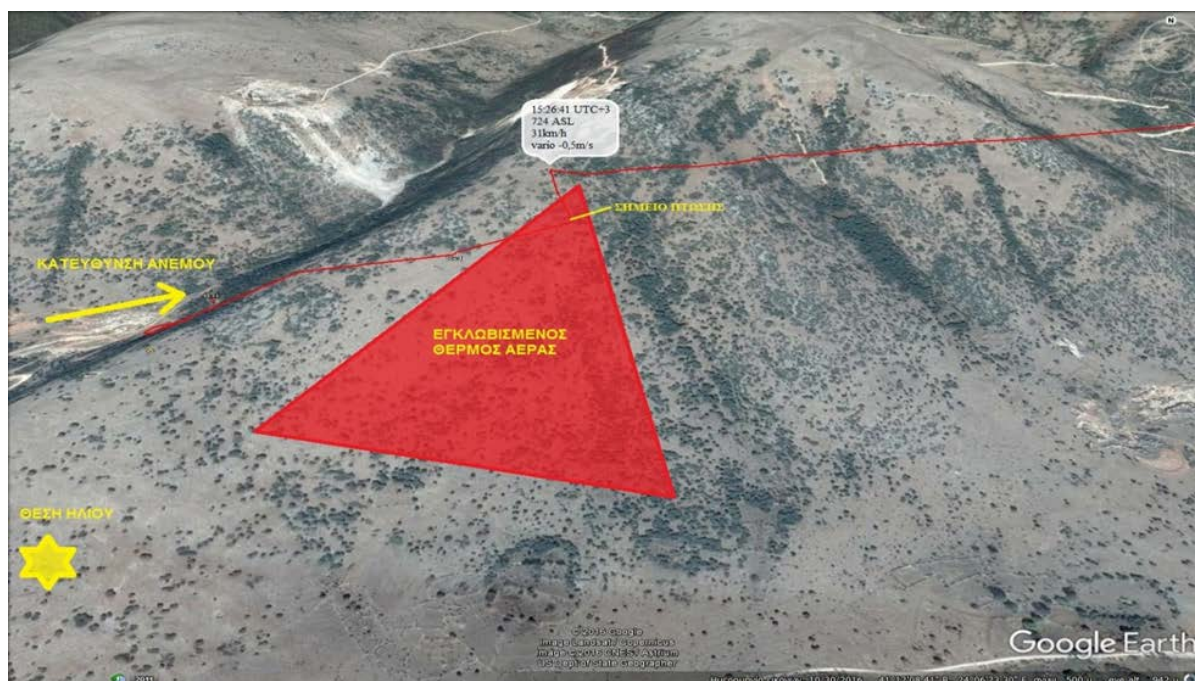
**Εικ. 15:** Η πορεία του χειριστή στο σημείο της πτώσης

Η μορφολογία του εδάφους και η ταχύτητα του αέρα δεν ήταν τόσο μεγάλη ώστε να δημιουργούνται στροβιλισμοί στην υπήνεμη πλευρά της πλαγιάς, αλλά ήταν αρκετή ώστε ο αέρας που ζεσταίνεται στην πλαγιά να εγκλωβίζεται και να απελευθερώνεται ανά πιο μεγάλα χρονικά διαστήματα με μεγαλύτερη ενέργεια και βιαιότητα δημιουργώντας ισχυρές αναταράξεις. Συνεπώς η προσέγγιση στην υπήνεμη πλευρά της πλαγιάς θα έπρεπε να γινόταν με μεγάλη προσοχή και σε απόσταση ασφαλείας, ώστε να υπάρχει χώρος και χρόνος για την αντίδραση του χειριστή για επαναφορά της πτέρυγας σε πτήση στην περίπτωση κλεισίματος.

Η πτήση σε χαμηλό ύψος σε χώρο (υπήνεμη πλευρά της πλαγιάς) με έντονες αναταράξεις.
