**ΕΚΘΕΣΗ ΔΙΕΡΕΥΝΗΣΗΣ ΣΟΒΑΡΟΥ ΣΥΜΒΑΝΤΟΣ  
ΑΕΡΟΣΚΑΦΟΥΣ SX-IFR  
ΣΤΗΝ ΠΕΡΙΟΧΗ ΑΜΥΓΔΑΛΕΩΝΑ ΚΑΒΑΛΑΣ  
ΤΗΝ 02<sup>η</sup> ΜΑΡΤΙΟΥ 2017**

**ΕΚΘΕΣΗ ΔΙΕΡΕΥΝΗΣΗΣ ΣΟΒΑΡΟΥ ΣΥΜΒΑΝΤΟΣ**  
**Ε 01 / 2019**

**Σοβαρό συμβάν αεροσκάφους SX-IFR**  
**στην περιοχή Αμυγδαλεώνα Καβάλας**  
**την 2<sup>η</sup> Μαρτίου 2017.**

### Failure analysis of a broken piston

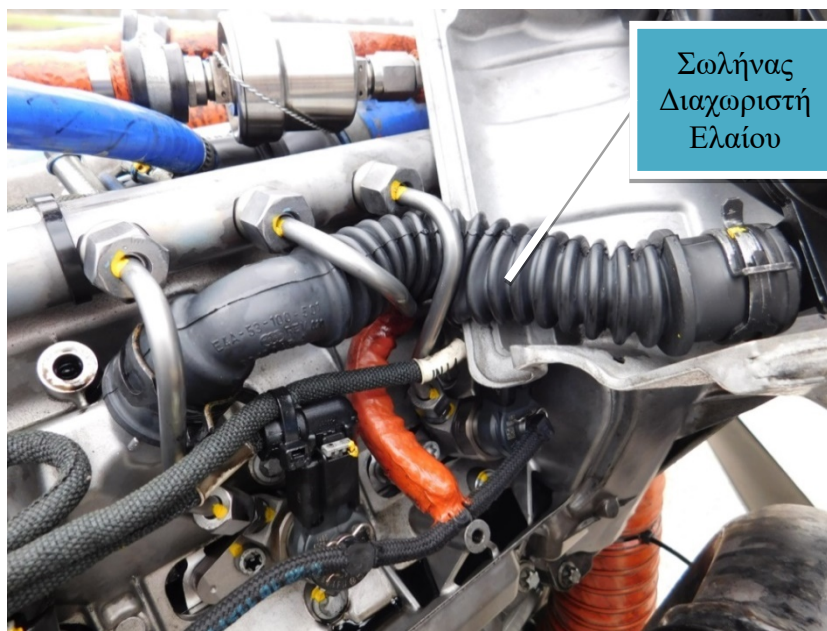
**Φωτ. 1:** Ο σωλήνας του διαχωριστή ελαίου

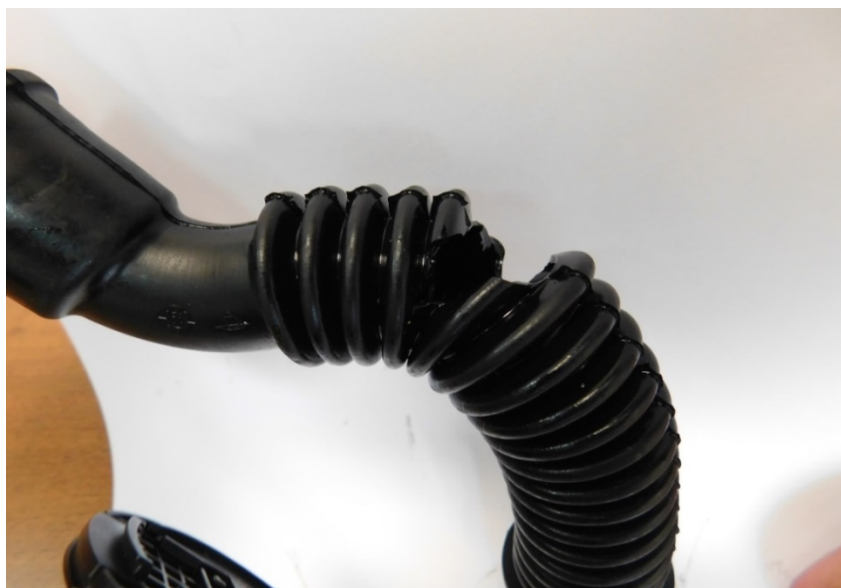
**Φωτ. 2:** Ο σχισμένος σωλήνας του διαχωριστή ελαίου μετά την αφαίρεσή του από τον κινητήρα

Μετά το συμβάν, αφού έγινε αντικατάσταση του σχισμένου σωλήνα του διαχωριστή ελαίου (Oil Separator Breather Line) με καινούργιο και την πλήρωση του κινητήρα με λάδι, πραγματοποιήθηκε επίγεια δοκιμή (ground run) κατά την διάρκεια της οποίας παρατηρήθηκαν κραδασμοί στον κινητήρα (όπως και στην πτήση πριν το συμβάν) και λευκός καπνός από την εξαγωγή καυσαερίων. Οι κραδασμοί αυτοί σε συνδυασμό με την διαφυγή αερίων καύσης από τον Νο. 4 κύλινδρο μέσω του καναλιού διαφυγής που δημιουργήθηκε λόγω της ρωγμής στο έμβολο και της περαιτέρω λειτουργίας του κινητήρα, πιθανώς να οδήγησαν στην καταπόνηση και την αστοχία του σωλήνα του διαχωριστή ελαίου.

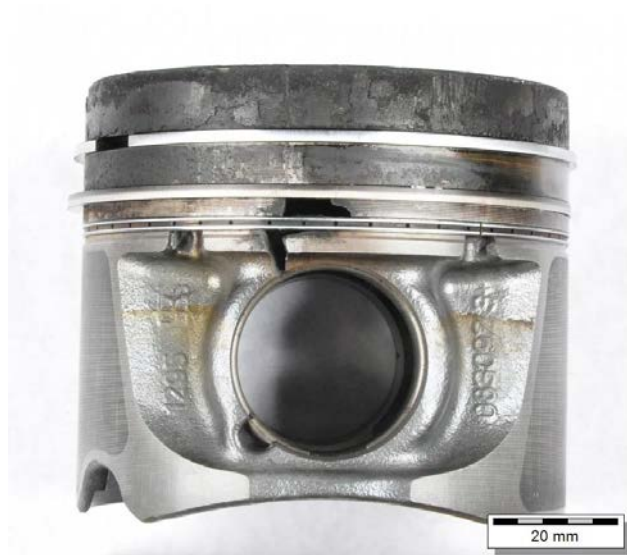
Ο κινητήρας στάλθηκε στην κατασκευάστρια εταιρεία (Austro Engine GmbH) για επιθεώρηση και βρέθηκε το έμβολο του Νο. 4 κυλίνδρου με ρωγμή και φθορά (κανάλι διαφυγής αερίων καύσης από το εσωτερικό του κυλίνδρου προς την αυλάκωση λαδιού (oil groove) και τις δακτυλιοειδείς αυλακώσεις (ring grooves) του εμβόλου (Φωτ. 4 & 5). Για τον λόγο αυτό, το κατεστραμμένο έμβολο στάλθηκε για περαιτέρω διερεύνηση σε εξειδικευμένο εργαστήριο (OGI-Austrian Institute for castings) ώστε να διαπιστωθούν τα αίτια της ρωγμής και της φθοράς του (Παράρτημα 1).

**Φωτ. 4:** Πλαϊνή όψη του εμβόλου του Νο. 4 κυλίνδρου

Μετά την αποσυναρμολόγηση της μηχανής το έμβολο του κυλίνδρου Νο. 4 βρέθηκε με ρωγμή που άρχιζε από την κορυφή του εμβόλου και κατέληγε στην οπή του πείρου του. Από έλεγχο που πραγματοποιήθηκε στο έμβολο του κυλίνδρου Νο. 4 από εξειδικευμένο εργαστήριο, (Παράρτημα 1) βρέθηκε ότι η περιοχή έναρξης της ρωγμής, δεν παρουσίαζε μικροκατασκευαστικά ή μηχανικά ελαττώματα. Επίσης ο έλεγχος σκληρότητας του υλικού στη περιοχή έναρξης της ρωγμής στο εν λόγω έμβολο, ήταν 82 HB δείχνοντας μια τοπική αποδυνάμωση του κράματος αλουμινίου του εμβόλου που οφείλεται στην θερμική καταπόνηση κατά την λειτουργία του κινητήρα, που πιθανώς σε αυτό να συνέβαλε η αυξημένη παροχή καυσίμου του εγχυτήρα στο συγκεκριμένο κύλινδρο.

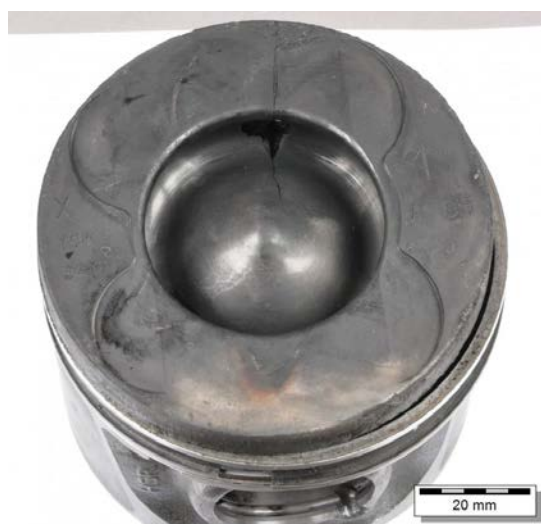
**Φωτ. 5:** Κάτοψη του εμβόλου του Νο. 4 κυλίνδρου

Επίσης σύμφωνα με το συμπέρασμα του εργαστηρίου που πραγματοποίησε τον έλεγχο στον έμβολο του Νο. 4 κυλίνδρου, η έναρξη της ρωγμής στην αποδυναμωμένη περιοχή του εμβόλου, οφείλεται σε καταπόνηση (fatigue crack) λόγω υπερφόρτωσης (overloading). Τα εν λόγω φορτία

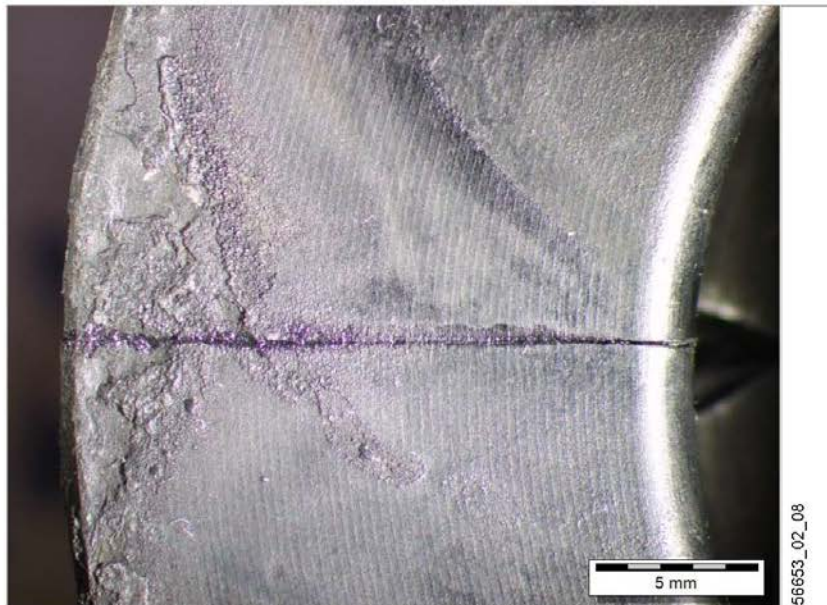
Additionally to the crack, the piston crown shows some imprints by foreign particles, which have been exemplary documented in figures 7, 8, 29 and 30. The imprints are not correlating with the fracture location (fig. 9). Additionally a gas channel has been generated between the combustion bowl and the ring grooves (fig. 7 and 10).

**Fig. 9:** Overview of the crack in the piston crown; no imprints correlate with the crack

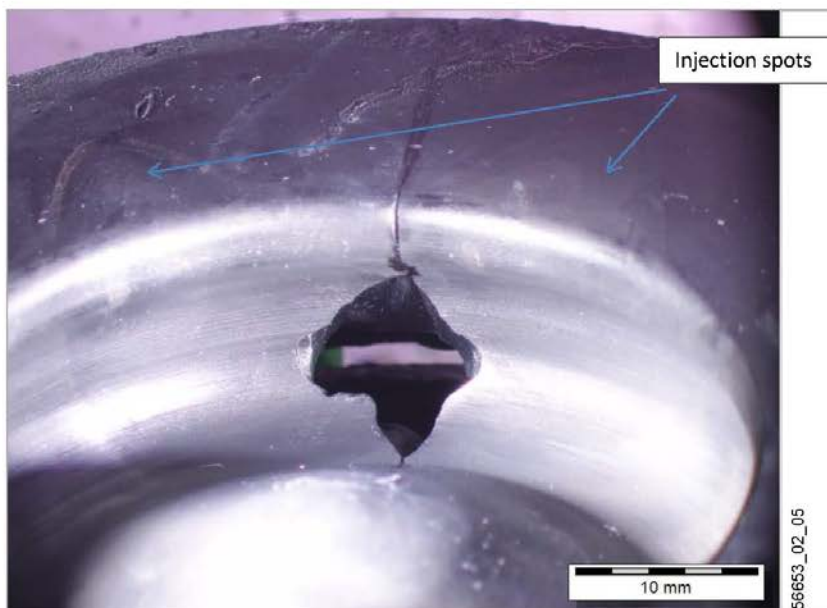
The piston suffered a crack which is orientated nearly parallel to the piston pin axis and which separated half of the piston crown between inlet-and-outlet valve pockets (fig 7). The location of the crack does not correlate with the injection spots on the crown (fig. 8 and 10).

**Fig. 10:** Overview of the crack in the piston crown and gas channel; no correlation with the injection spots

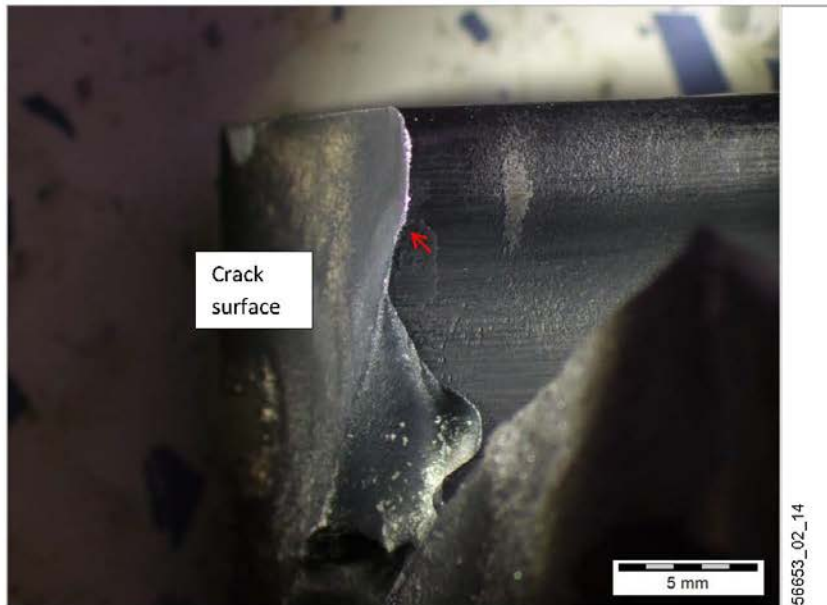
The main and primary fracture is a fatigue fracture starting at the inner radius of the crown opening into the combustion chamber bowl (at the transition radius from the crown to the bowl, fig. 15 and 16). At the fracture origin no mechanical damage or any notch-like defect can be detected (fig. 17 and 18).

**Fig. 17:** Overview of the fracture induction, no mechanical defects detectable

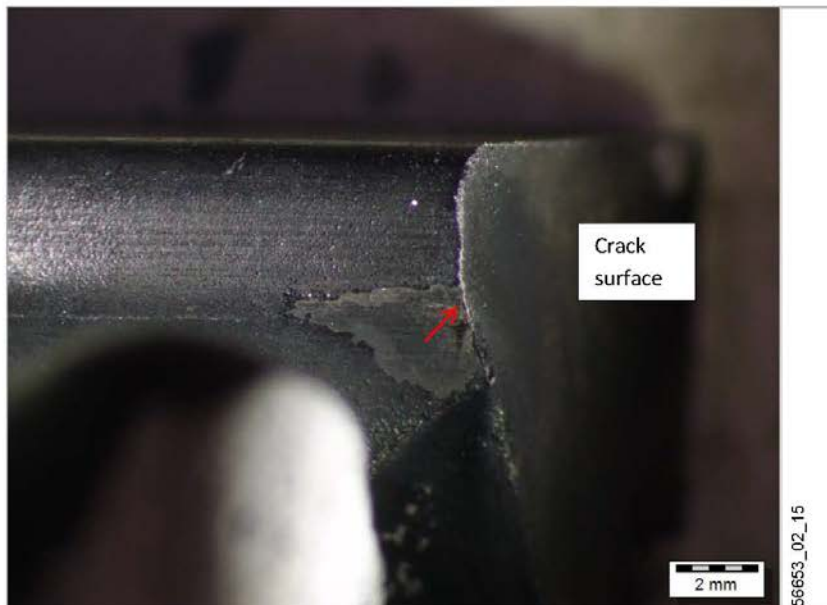
**Fig. 18:** Overview of the fracture induction, no mechanical defects detectable

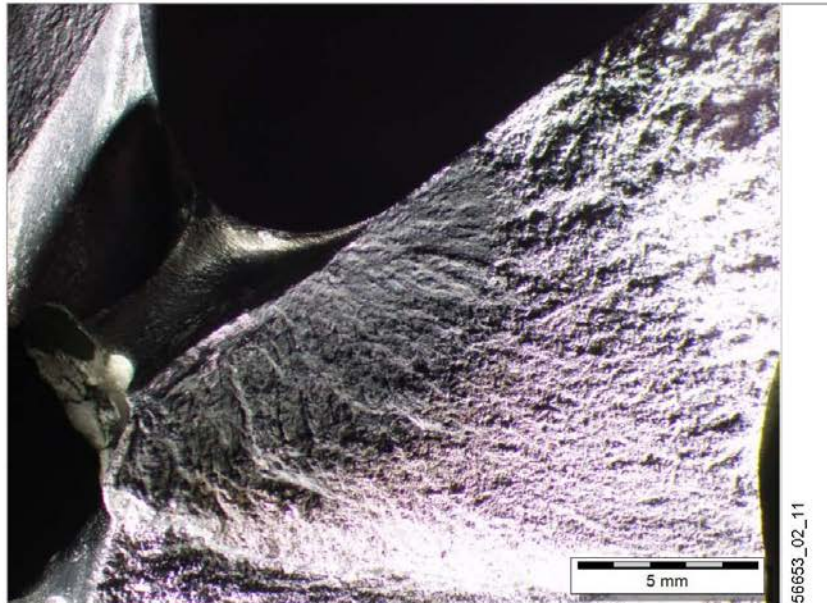
Two further fatigue fracture areas occurred between this gas channel and the piston pin bore, both showing their origin at the edges of the gas channel – one at the entrance and

**Fig. 19:** Overview of the fracture induction next to the gas channel entrance

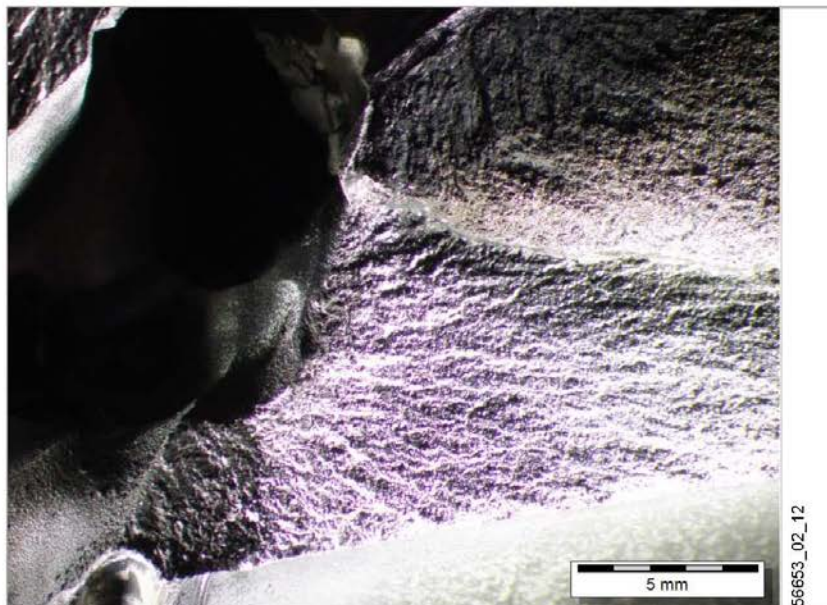
the second one near the oil ring groove (fig. 19 and 20) - and therefore are interpreted as subsequent cracks.

**Fig. 20:** Overview of the fracture induction at the gas channel above the piston pin bore

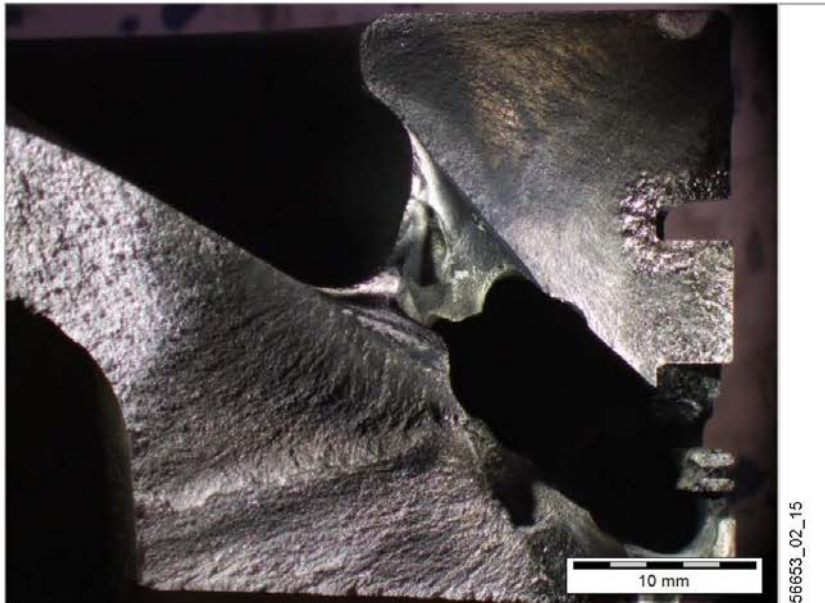
The crack of the piston has been carefully cut open in order to be able to analyse the fracture surface, which shows three individual fracture areas (Fig. 13, 14 and 21 and 22).

**Fig. 21:** Overview of the fracture surface (counter surface to fig.15)

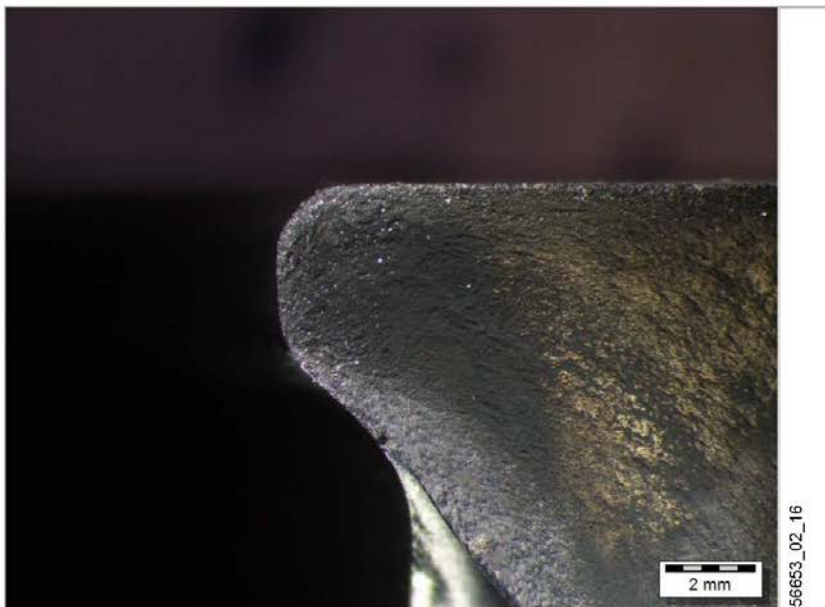
**Fig. 22:** Overview of the fracture induction at the crown (counter surface to fig.14)

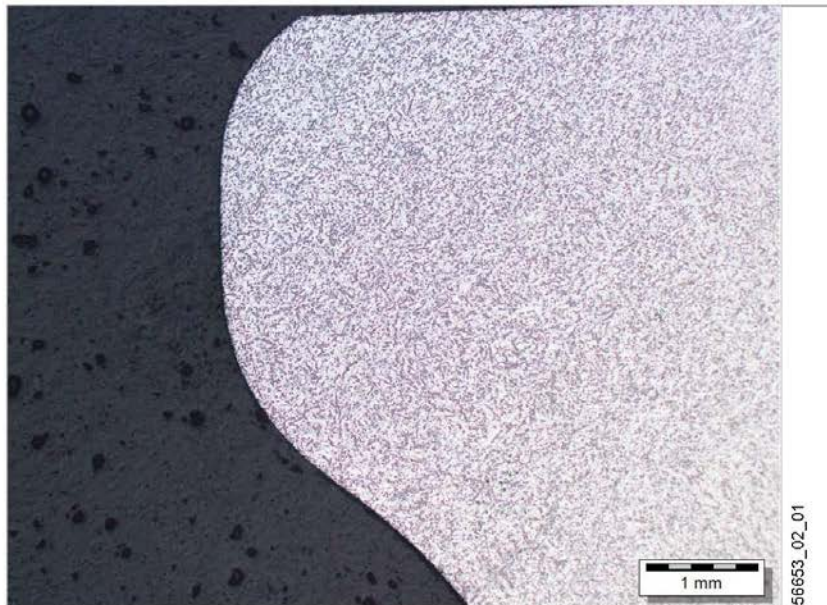
As no further damage at the surface or within the microstructure of the piston is detectable at the fracture origin (fig. 25 and 26), it is suggested, that local overloads, resulting from the bending loads described above, have introduced the fatigue fracture supported by the weakening of the material by thermal impact.

**Fig. 25:** Micro-structure next to the fracture origin

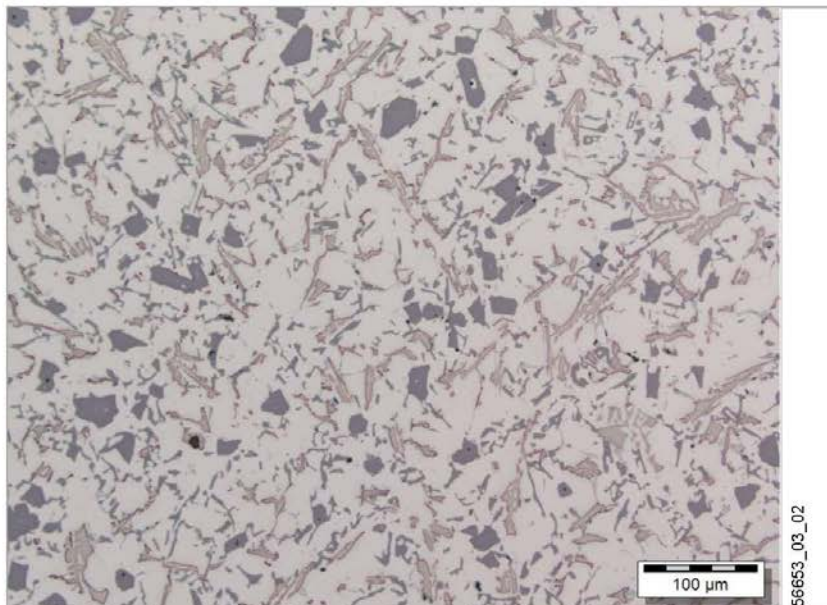
**Fig. 26:** Micro-structure

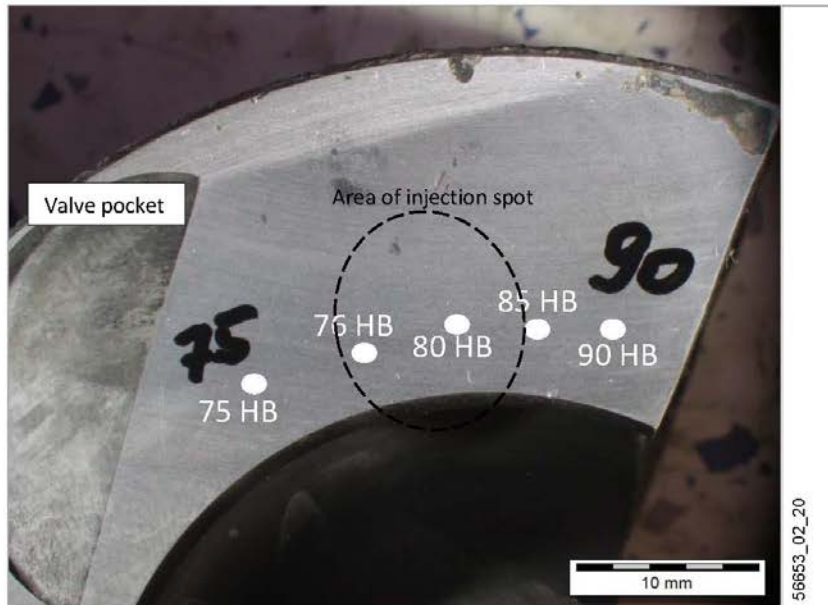
Hardness measurements have been implemented on the surface of the piston crown between the outlet valve pocket and the crack, showing a hardness of 90 HV30 (resp. approximately 85 HB) next to the crack, with a decrease of hardness within the area of the local injection spot (75 to 85 HV, 71 to 81 HB) and towards the valve pocket (75 HV30, approximately 71 HB, fig. 27).

**Fig. 27:** Hardness measurements at the crown next to the fracture origin; the surface has been ground for the hardness measurements. The hardness is increasing towards the fracture

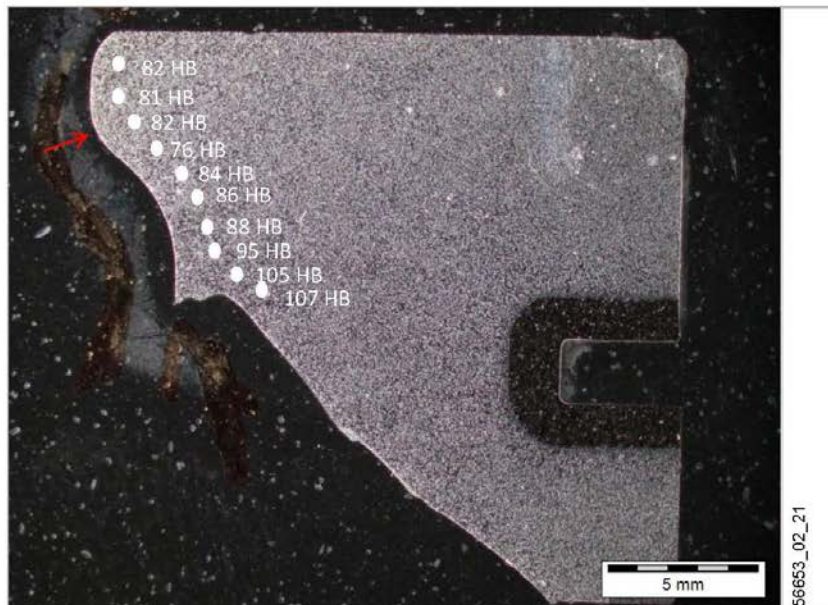
A metallographic cross section has been prepared to investigate the microstructure, which does not expose any relevant deviation concerning the crack appearance (fig. 8). On this cross section a further hardness measurement was performed to see the hardness distribution from the crown towards the piston pin bore. The results of the hardness measurements are given in figure 28.

The hardness increases from 82 HB underneath the top surface of the crown to approximately 106 HB in a distance/depth of ~ 9 mm from the top face of the crown, measured along the surface of the combustion bowl. Therefore the fracture induction took place in a region of the piston, where the hardness is decreased due to the thermal impact during operation. The local hardness measured next to the fracture induction is approximately 82 HB.

**Fig. 28:** Hardness measurements next to the fracture origin

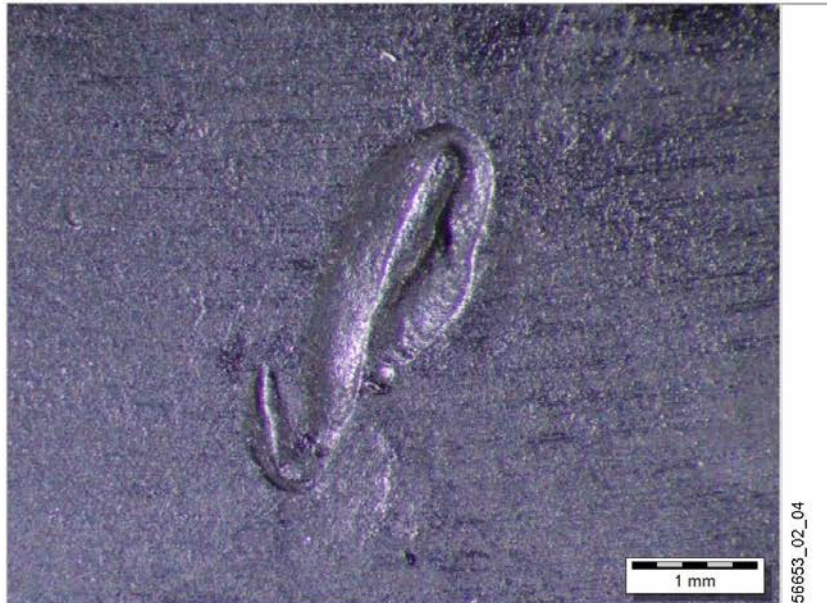
Imprints in the top face of the piston crown can be detected but they are not regarded as cause for the crack induction as their location does not correlate with the fracture induction.

**Fig. 29:** Imprint of a foreign particle at the piston crown (see also fig. 8)

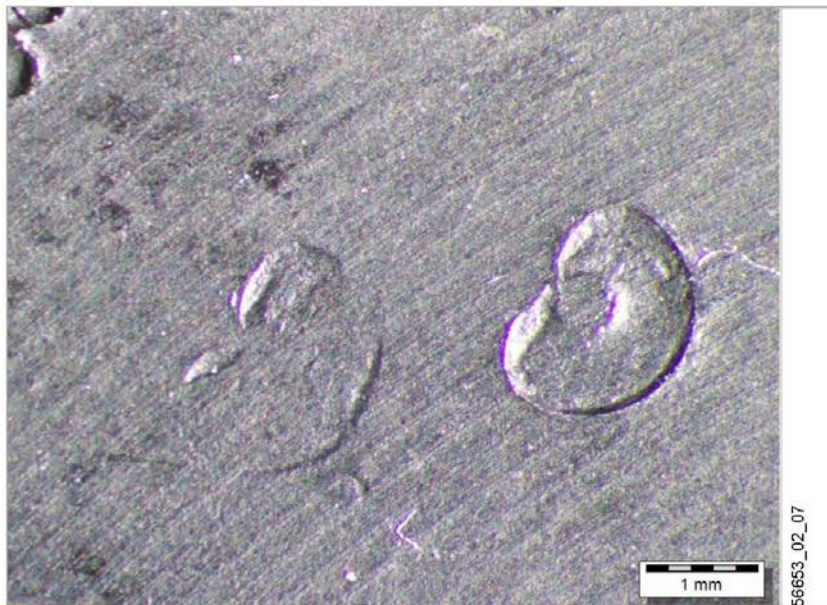
**Fig. 30:** Imprints of a foreign particle in the piston crown next to labelling (see also fig. 7)
