**ΕΠΙΤΡΟΠΗ ΔΙΕΡΕΥΝΗΣΗΣ ΑΤΥΧΗΜΑΤΩΝ ΚΑΙ  
ΑΣΦΑΛΕΙΑΣ ΠΤΗΣΕΩΝ  
(ΕΔΑΑΠ)**

**ΠΟΡΙΣΜΑ ΔΙΕΡΕΥΝΗΣΗΣ ΑΤΥΧΗΜΑΤΟΣ  
ΑΕΡΟΣΚΑΦΟΥΣ SX-SEX  
ΤΗΝ 21<sup>Η</sup> ΑΠΡΙΛΙΟΥ 2018  
ΣΤΟ ΣΚΑΛΩΜΑ ΦΩΚΙΔΑΣ**

Αεροσκάφους Piper PA-28-140 με αριθμό νηολογίου SX-SEX  
την 21<sup>η</sup> Απριλίου 2018 στο Σκάλωμα Φωκίδας

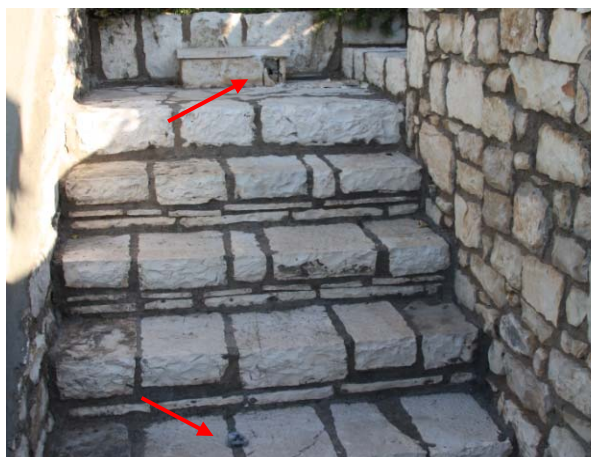
Από την πρόσκρουση του α/φους προκλήθηκε θραύση του επίτονου των στύλων. Επίσης μεταλλική ασφάλεια από το επίτονο εκτοξεύθηκε σε παρακείμενη οικεία σε απόσταση 87 m περίπου από το σημείο πρόσκρουσης του α/φους με το επίτονο και προκάλεσε θραύση ενός κομματιού της σκάλας αυτής (Φωτ.1).

Φωτ. 1: Άποψη του μεταλλικού θραύσματος και της προκληθείσας ζημιάς.

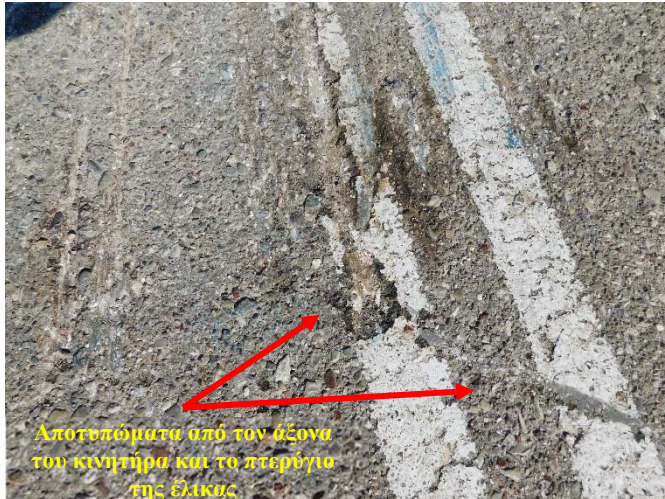
Μετά την πρόσκρουση με το επίτονο, το α/φος ακολούθησε καθοδική τροχιά και προσέκρουσε στο οδόστρωμα σε σημείο με υψόμετρο 212 ft, συντεταγμένες  $38^{\circ} 24' 09.7''$  N,  $021^{\circ} 59' 17.8''$  E σε οριζόντια απόσταση 59.4 m από το σημείο πρόσκρουσης με το επίτονο. Τη στιγμή της πρόσκρουσης στο οδόστρωμα η πορεία του α/φους ήταν  $322^{\circ}$ , ενώ επί του οδοστρώματος δημιουργήθηκαν αποτυπώματα από τον άξονα του κινητήρα και του δεξιού πετεργίου της έλικας καθώς και από το ελαστικό του δεξιού τροχού (Φωτ. 12, 13).

Φωτ. 12: Το σημείο επαφής του α/φους με το οδόστρωμα.

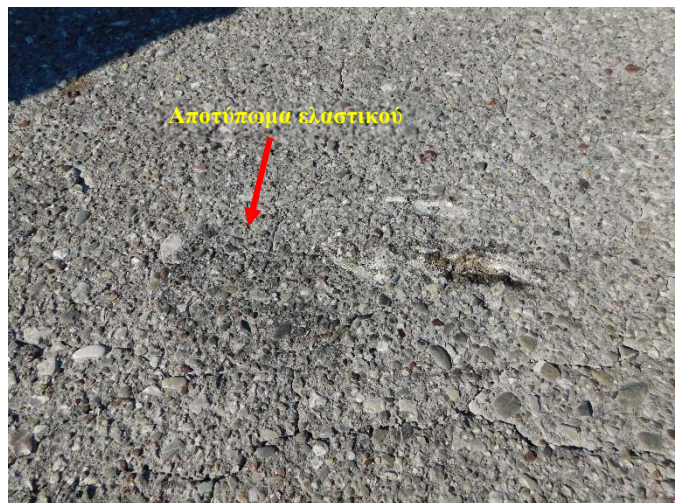
Φωτ. 13: Αποτύπωμα του ελαστικού του δεξιού τροχού επί του οδοστρώματος.

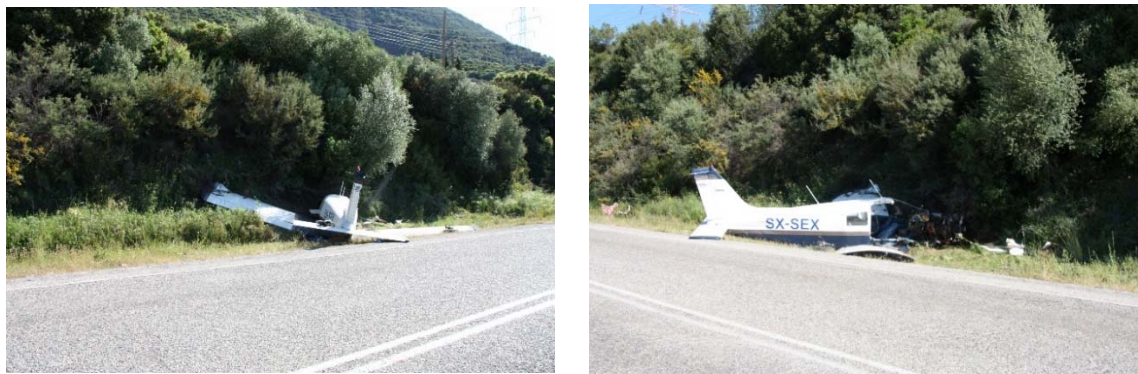
Μετά την πρόσκρουση με το οδόστρωμα, το α/φος κινήθηκε με πορεία  $299^{\circ}$  για απόσταση 64.5 m και ακινητοποιήθηκε σε σημείο με συντεταγμένες  $38^{\circ} 24' 10.8''$  N,  $021^{\circ} 59' 15.7''$  E και υψόμετρο 227 ft (69.18 m) (Φωτ. 14).

**Φωτ. 14: Το α/φος στο σημείο ακινητοποίησης.**

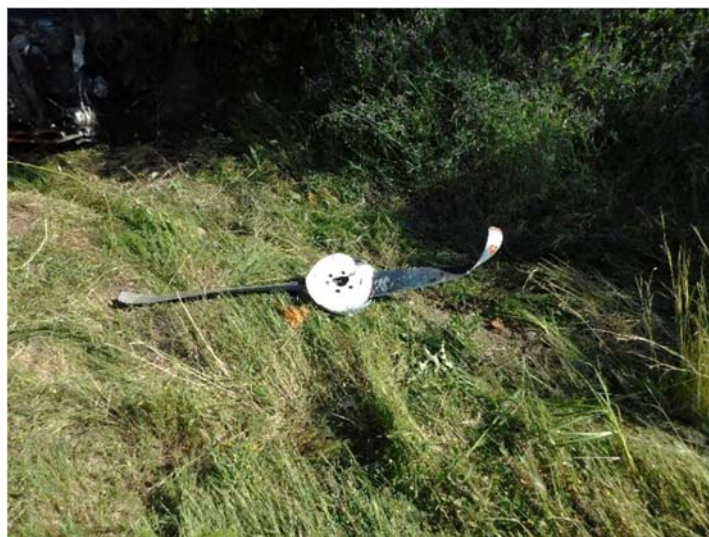
Η έλικα του κινητήρα, Φωτ. 15, βρέθηκε δίπλα στο α/φος με στρέβλωση και εκδορές σε αυξημένο βαθμό στο ένα πτερύγιο και σε μικρότερο βαθμό στο άλλο.

**Φωτ. 15: Η έλικα του κινητήρα στο χώρο του ατυχήματος.**

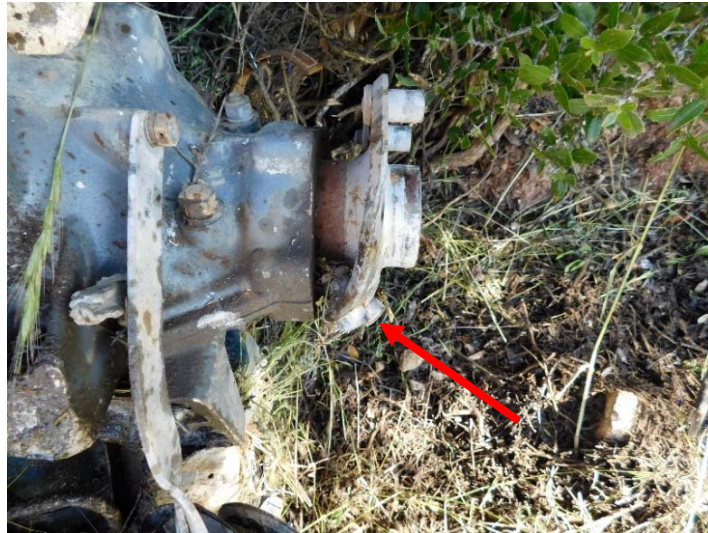
**Φωτ. 16 : Η παραμόρφωση του άξονα του κινητήρα στο σημείο ενώσεως με την έλικα.**

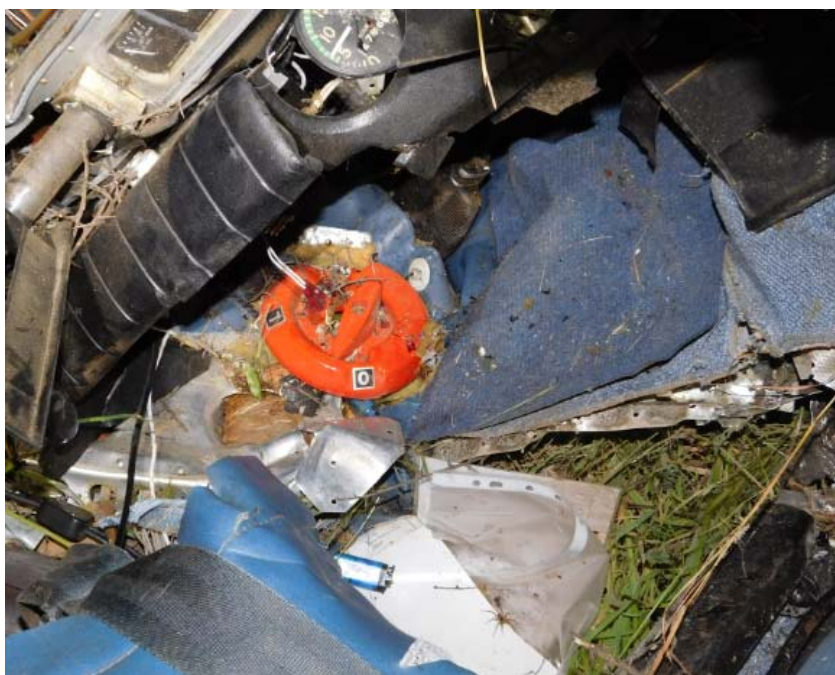
Φωτ. 17: Η θέση της βαλβίδας επιλογής δεξαμενής καυσίμου.

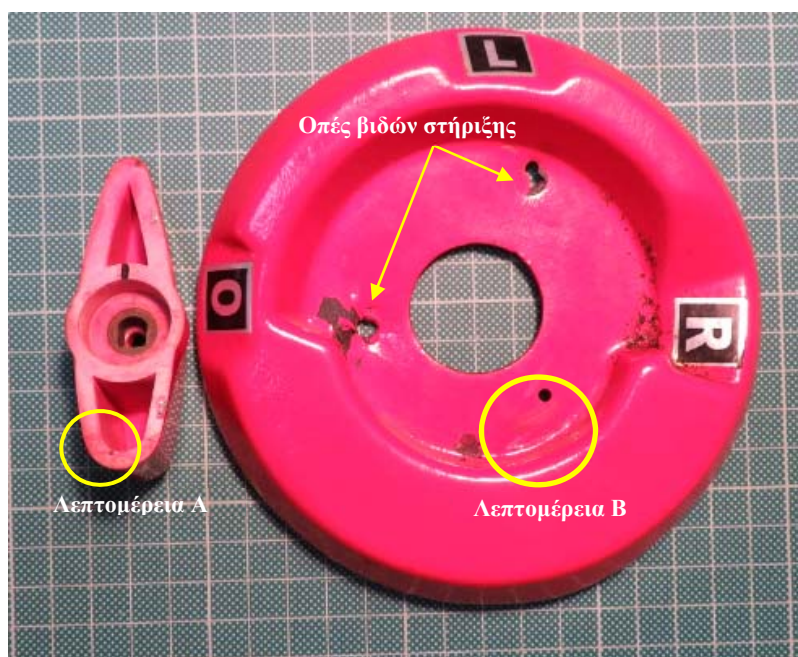
Όπως αναφέρεται και στην παράγραφο 1.12.3.1, η θέση της βαλβίδας βρέθηκε μεταξύ της θέσης “Ο” και της θέσης “L”. Κατά την εξέταση του α/φους και την αφαίρεση του επιλογέα της βαλβίδας, παρατηρήθηκαν εκδορές στην κάτω επιφάνεια του επιλογέα και στην επιφάνεια του δίσκου ενδείξεων και παραμορφώσεις στις οπές των βιδών στήριξης του.

Φωτ. 18: Ο επιλογέας της βαλβίδας (αριστερά) και ο δίσκος ενδείξεων (δεξιά)

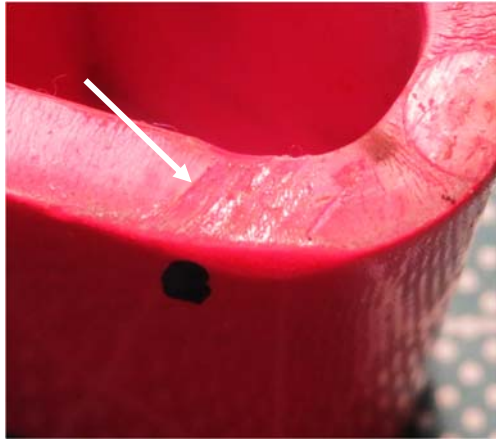
**Φωτ. 19:** Λεπτομέρεια Α, οι εκδορές στην κάτω επιφάνεια του επιλογέα της βαλβίδας.

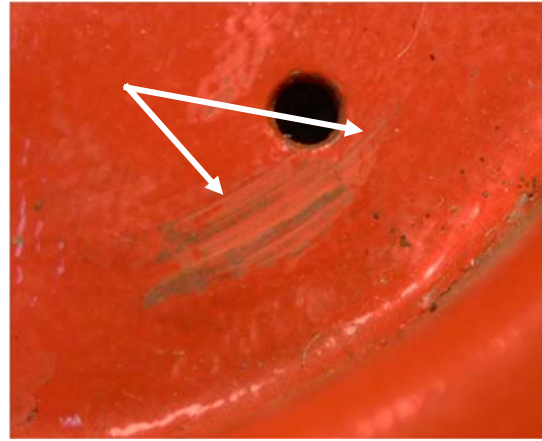
**Φωτ. 20:** Λεπτομέρεια Β, οι εκδορές στον δίσκο ενδείξεων.

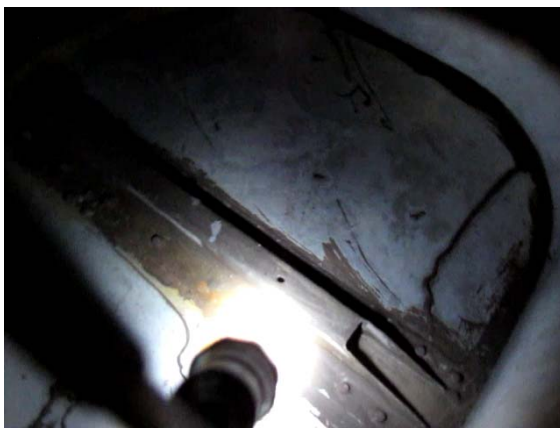
Από την αρχική εξέταση των δυο δεξαμενών καυσίμου, διαπιστώθηκε ότι ήταν κλειστές και ακέραιες χωρίς να υπάρχει οσμή καυσίμου στο χώρο του ατυχήματος. Κατά την εξέταση της κοιλίας της αριστερής δεξαμενής, δεν διαπιστώθηκαν ίχνη διαρροής, ενώ η βαλβίδα αποστράγγισης λειτουργούσε κανονικά χωρίς να υπάρχει ίχνος διαρροής. Από τις δυο δεξαμενές, η αριστερή ήταν τελείως κενή καυσίμου (Φωτ. 21), και έλειπε και η φυσιολογικά μη χρησιμοποιήσιμη ποσότητα καυσίμου των 1.1 US gal (4.16 lt), ενώ η δεξιά δεξαμενή περιείχε ποσότητα καύσιμου (Φωτ. 22), όπου μετά την αποστράγγισή της διαπιστώθηκε ότι ήταν 20 lt.

**Φωτ. 21:** Η αριστερή δεξαμενή κατά την αρχική εξέταση.

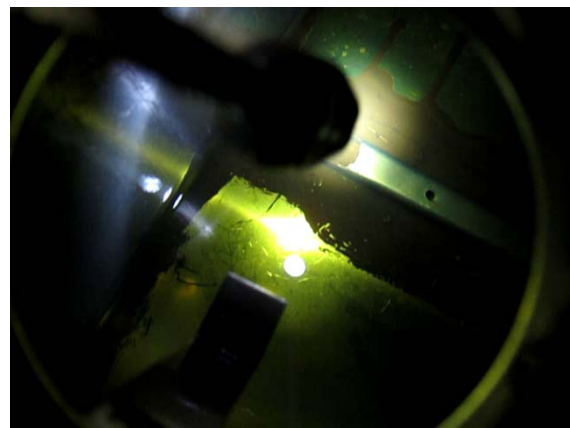
**Φωτ. 22:** Η δεξιά δεξαμενή κατά την αρχική εξέταση.

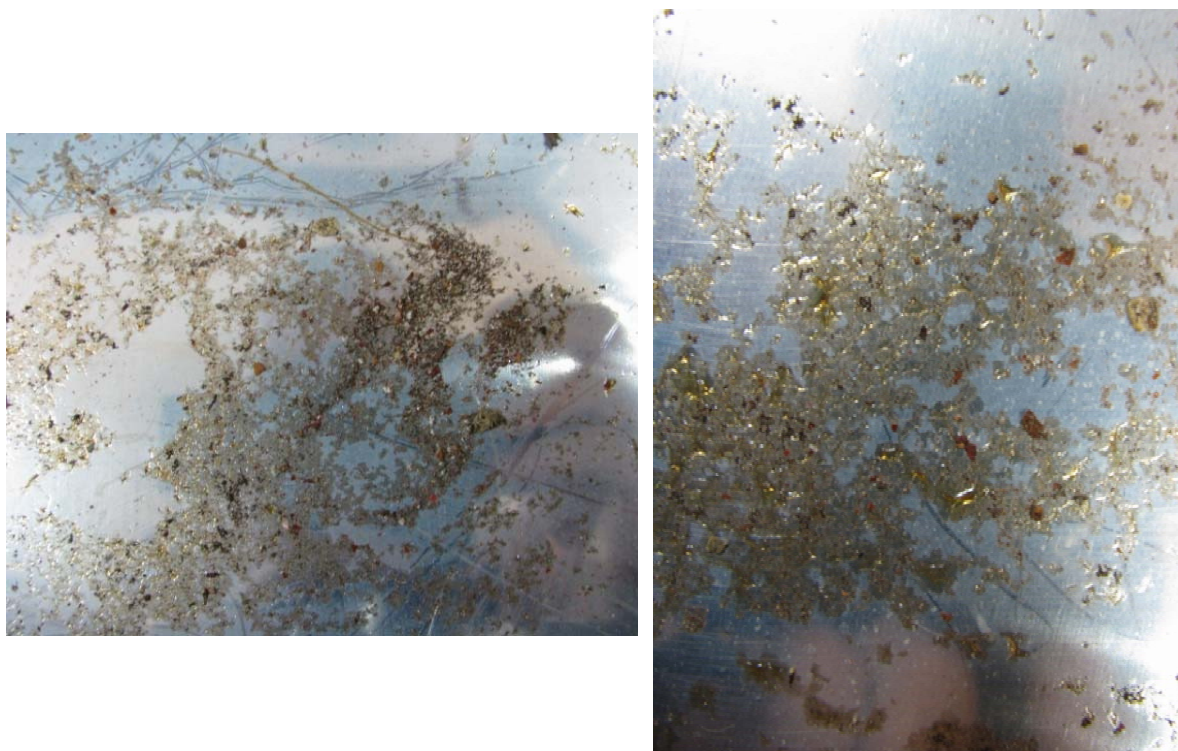
Επίσης από την περεταίρω εξέτασή τους διαπιστώθηκε, ότι η δεξιά δεξαμενή περιείχε επικαθήσεις οι οποίες, ύστερα από την αφαίρεσή της από την πτέρυγα του α/φους και την διάνοιξή της, φαίνονται στην Φωτ. 23. Οι επικαθήσεις αυτές ήταν κολλώδεις και δείγμα τους

**Φωτ. 23:** Μέρος των ευρημάτων της δεξιάς δεξαμενής μετά από την διάνοιξή της όπου διακρίνονται οι κολλώδεις επικαθίσεις.

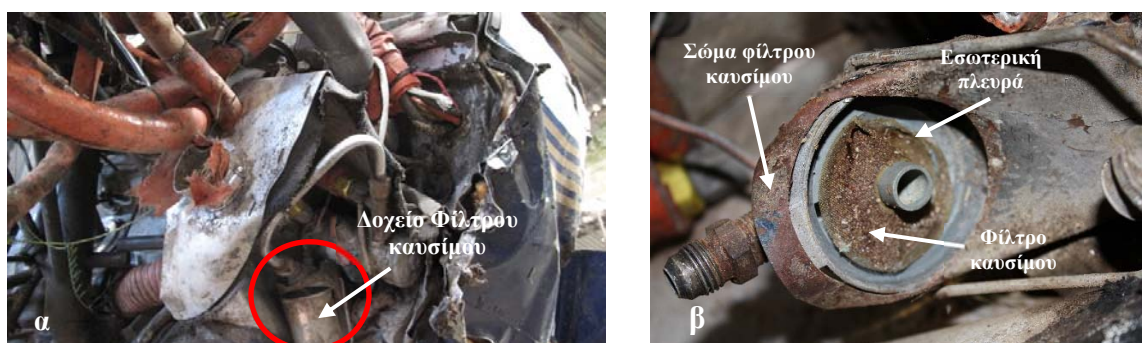
Η ηλεκτρική αντλία καυσίμου αφαιρέθηκε από τον κινητήρα και εν συνεχεία αφαιρέθηκε το φίλτρο καυσίμου εντός αυτής προς μακροσκοπική εξέταση. Από αυτήν, διαπιστωθήκαν ελαφρές επικαθήσεις στην επιφάνειά του (Φωτ. 33, Παρ. 5.2), ενώ η ίδια η αντλία υποβλήθηκε σε εργαστηριακό έλεγχο.

Φωτ. 24: Το φίλτρο καυσίμου του κινητήρα με το μερικώς ανοικτό δοχείο του φίλτρου (Φωτ. α) αλλά και το φίλτρο μετά από την αφαίρεση του δοχείου (Φωτ. β).

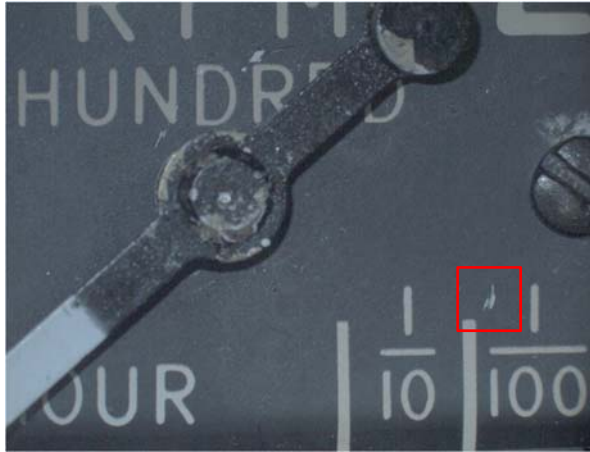
Από τον δείκτη στροφών του κινητήρα προέκυψε αποτύπωμα του αντίβαρου στο οπίσθιο μέρος της βελόνας επάνω στη βαθμονομημένη πλάκα όπως φαίνεται στις Φωτ. 25 και 26. Στη Φωτ. 27 φαίνεται ότι η προέκταση του αποτυπώματος μέσω του άξονα της βελόνας, αντιστοιχεί σε ένδειξη 890 rpm.

Φωτ. 25: Αποτύπωμα στη βαθμονομημένη πλάκα του οργάνου ένδειξης στροφών κινητήρα.

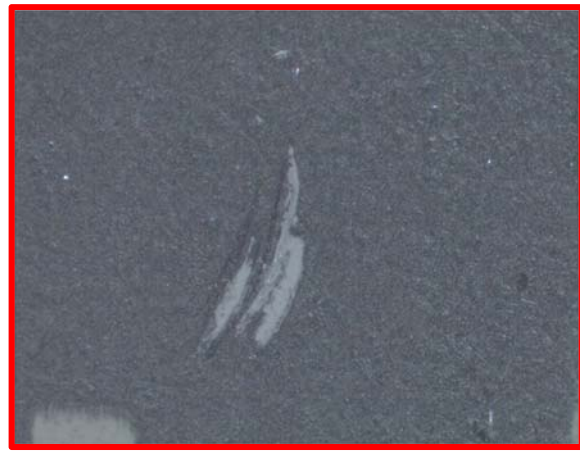
Φωτ. 26: Λεπτομέρεια του αποτυπώματος της Φωτ. 25.

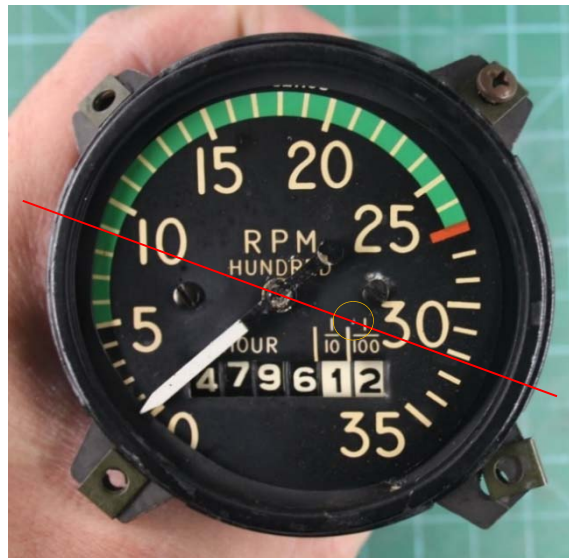
Φωτ. 27: Αντιστοιχία της προέκτασης του αποτυπώματος πάνω στη βαθμονομημένη κλίμακα.

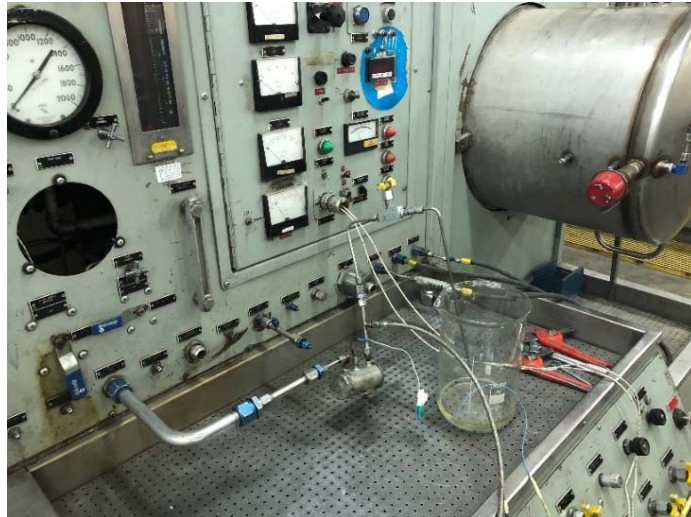
Επίσης, πραγματοποιήθηκε λειτουργικός έλεγχος της αντλίας σε κατάλληλο δοκιμαστήριο με σκοπό τη μέτρηση της πίεσης εξόδου της, σύμφωνα με τη διαδικασία που ορίζεται στο εγχειρίδιο συντήρησης του κατασκευαστή (Φωτ. 28). Από τον έλεγχο προέκυψε η τιμή της πίεσης εξόδου να είναι  $4.84 \text{ psi}$ , με οριζόμενα όρια του κατασκευαστή από  $4.0 \text{ psi} - 4.75 \text{ psi}$ .

Φωτ. 28: Η ηλεκτρική αντλία καυσίμου κατά τον λειτουργικό έλεγχό της.

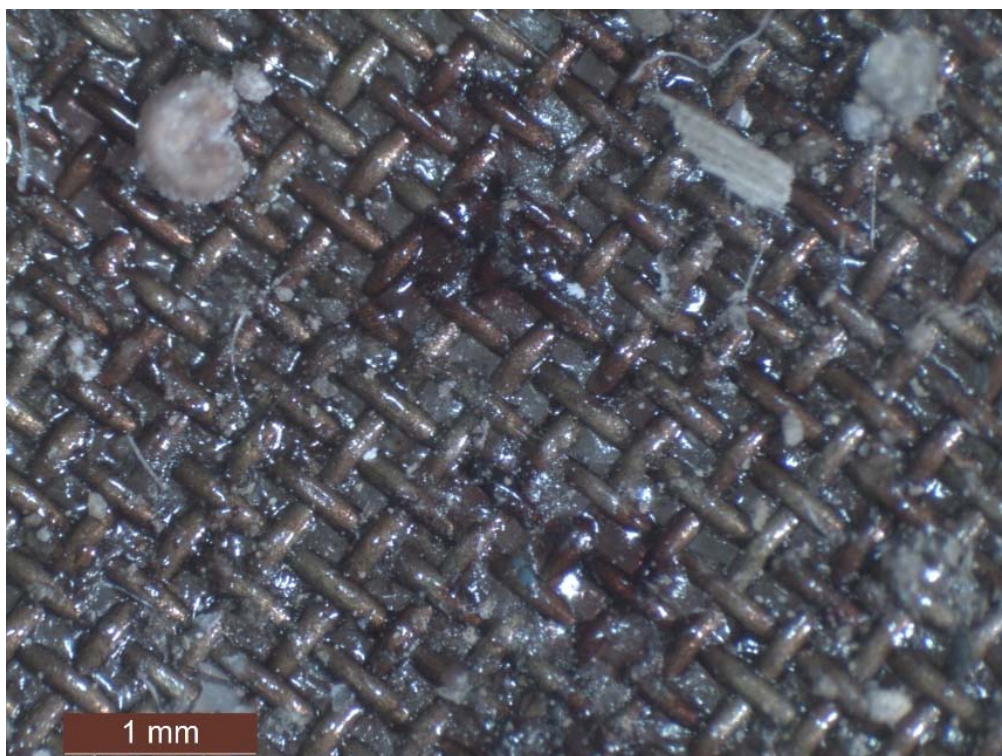
Φωτ. 30: Άποψη του φίλτρου καυσίμου με το υαλώδες υλικό

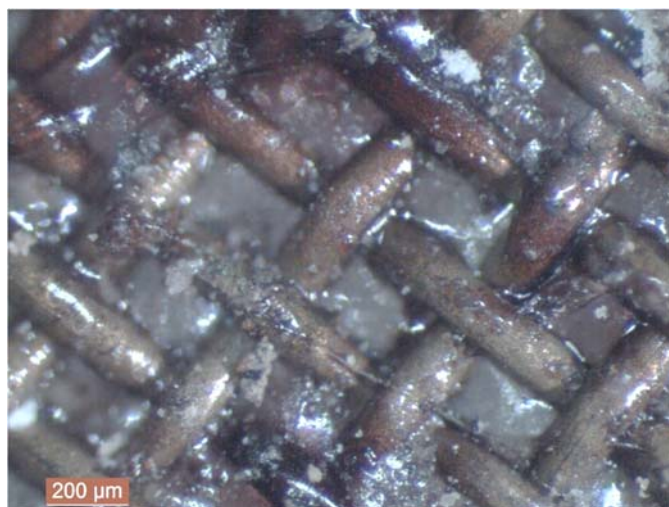
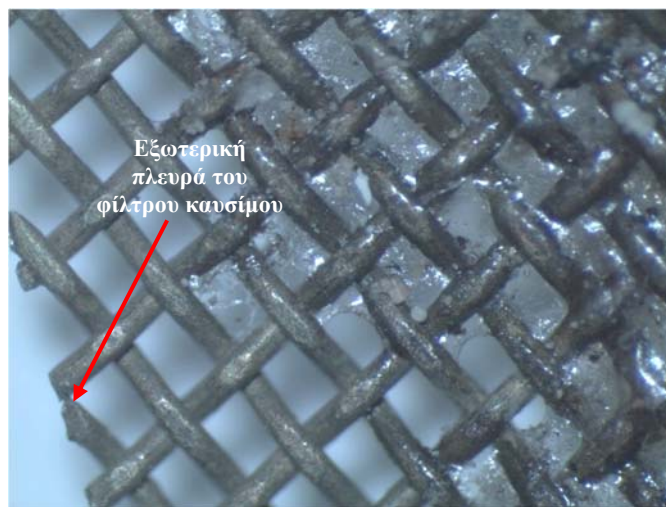
Φωτ. 31: Άποψη του υαλώδους υλικού σε μεγαλύτερη μεγέθυνση.

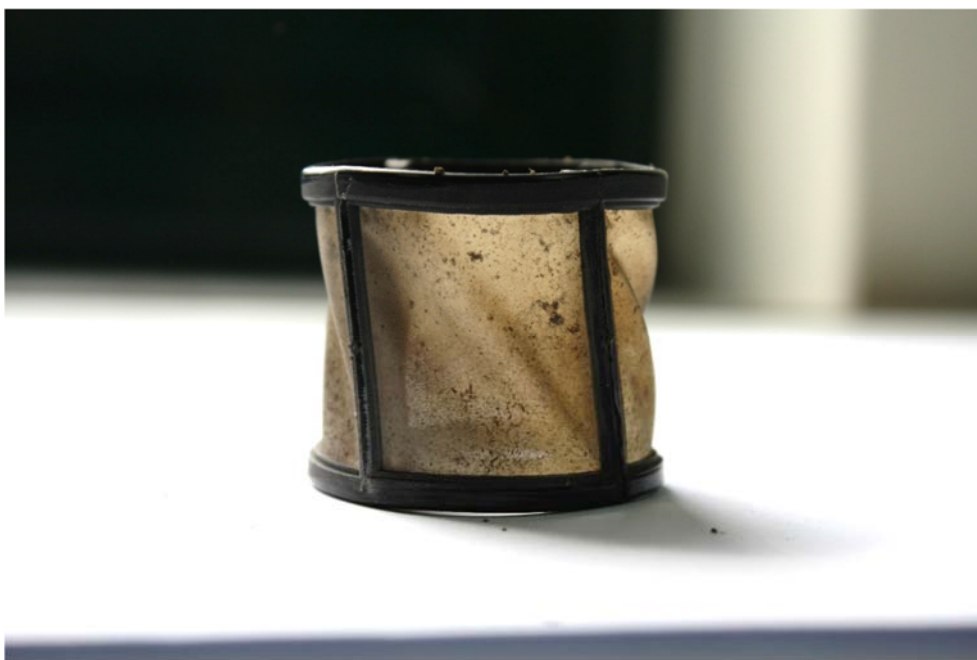
Φωτ. 33: Το φίλτρο της ηλεκτρικής αντλίας καυσίμου κατά την μακροσκοπική εξέτασή του με τις ελαφρές επικαθήσεις του.

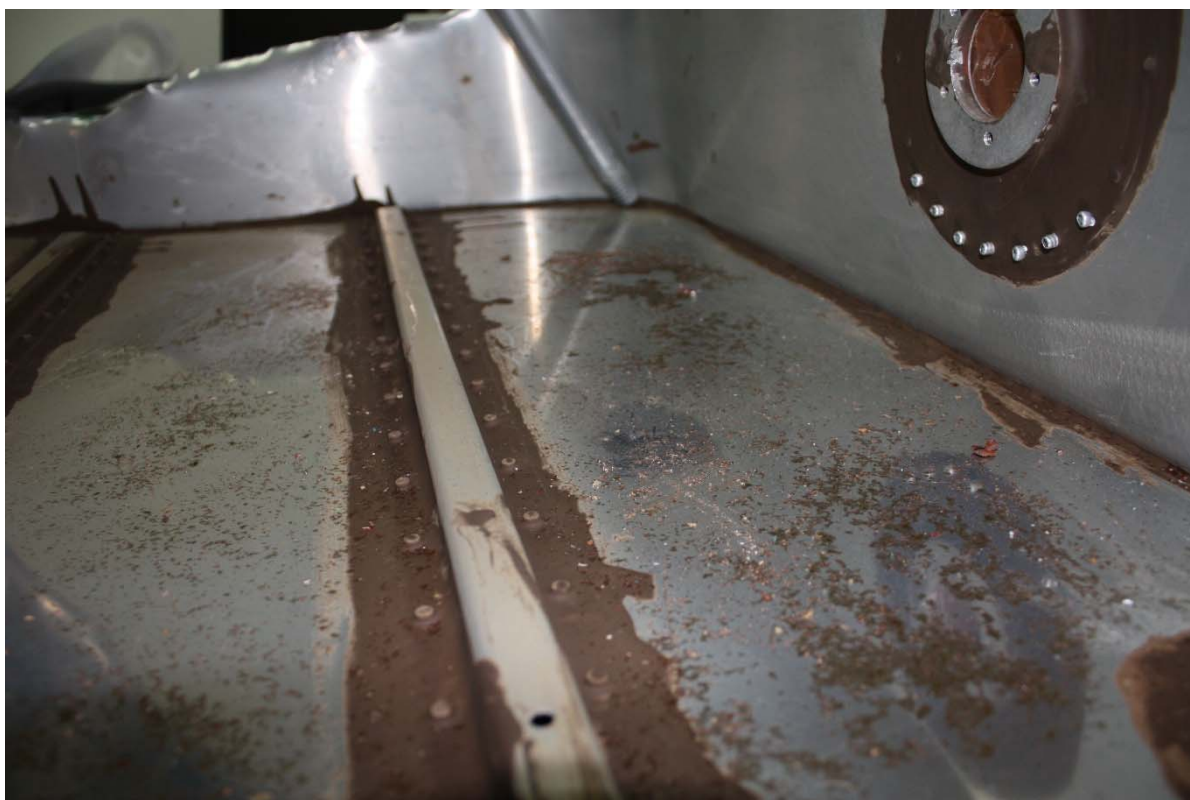
Φωτ. 34: Η δεξιά δεξαμενή του α/φους μετά το άνοιγμά της

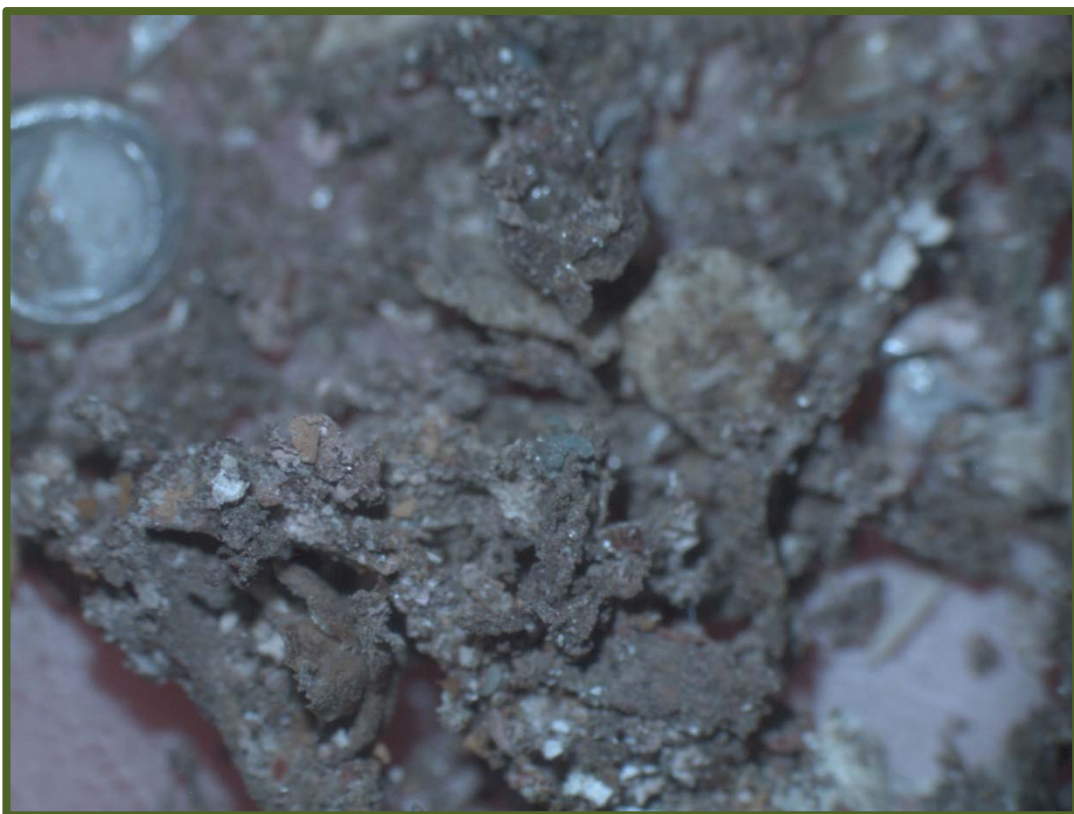
**Φωτ. 36: Λεπτομέρεια Α, Λήψη από στερεομακροσκόπιο των επικαθήσεων στη δεξιά δεξαμενή καυσίμου κατά τον εργαστηριακό έλεγχο.**

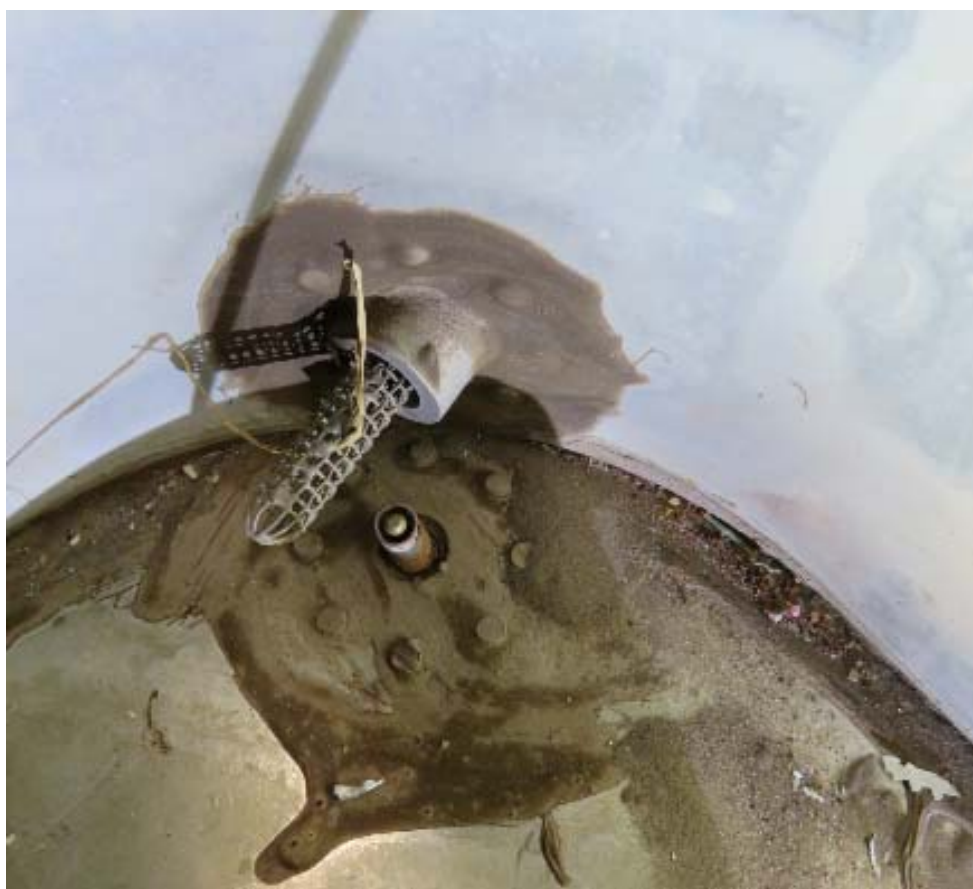
**Φωτ. 37: Δείγμα των επικαθήσεων της αριστερής δεξαμενής**

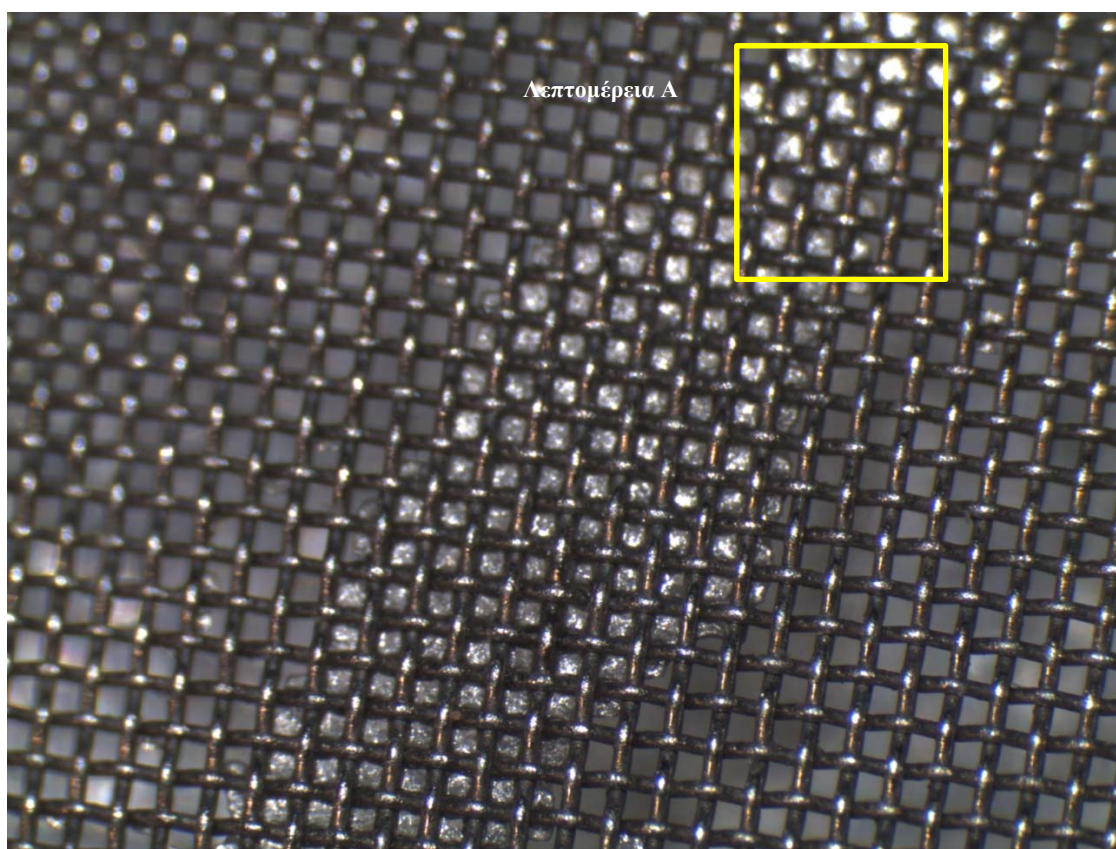
Φωτ. 47: Το φίλτρο καυσίμου στο στερεομακροσκόπιο όπου φαίνεται ο κατά τόπους σχηματισμός του στρώματος ακρυλικής ρητίνης.

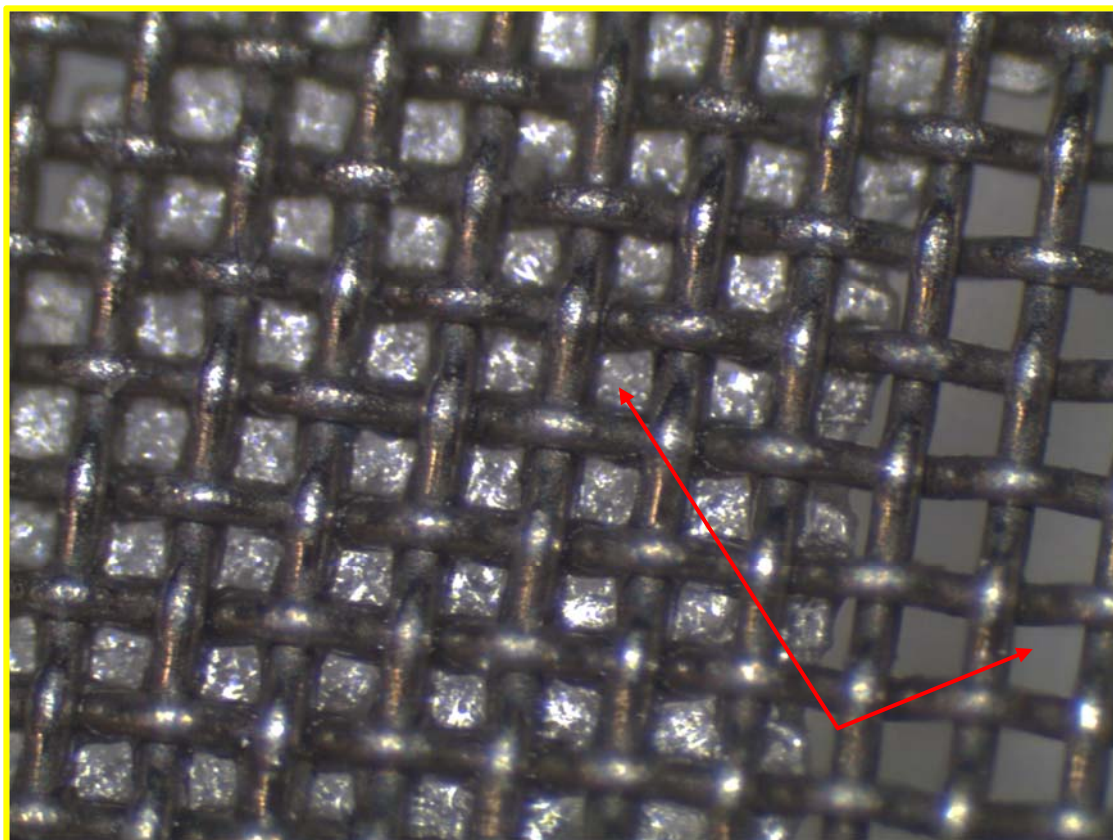
Φωτ. 48: Λεπτομέρεια Α του στερεομακροσκοπίου, όπου φαίνονται η περιοχή με στρώμα ακρυλικής ρητίνης και χωρίς στρώμα ακρυλικής ρητίνης.
