**ΕΠΙΤΡΟΠΗ ΔΙΕΡΕΥΝΗΣΗΣ ΑΤΥΧΗΜΑΤΩΝ ΚΑΙ  
ΑΣΦΑΛΕΙΑΣ ΠΤΗΣΕΩΝ  
(ΕΔΑΑΠ)**

**ΠΟΡΙΣΜΑ ΔΙΕΡΕΥΝΗΣΗΣ ΑΤΥΧΗΜΑΤΟΣ  
Α/ΦΟΥΣ BEECHCRAFT HAWKER 850XP  
TC-MAN  
ΣΤΟΝ ΚΡΑΤΙΚΟ ΑΕΡΟΛΙΜΕΝΑ ΜΥΚΟΝΟΥ  
ΤΗΝ 26<sup>Η</sup> ΙΟΥΛΙΟΥ 2017**

**ΠΟΡΙΣΜΑ ΔΙΕΡΕΥΝΗΣΗΣ ΑΤΥΧΗΜΑΤΟΣ**  
**02 / 2021**

**Ατύχημα αεροσκάφους TC-MAN στον Κρατικό Αερολιμένα Μυκόνου  
την 26<sup>η</sup> Ιουλίου 2017**

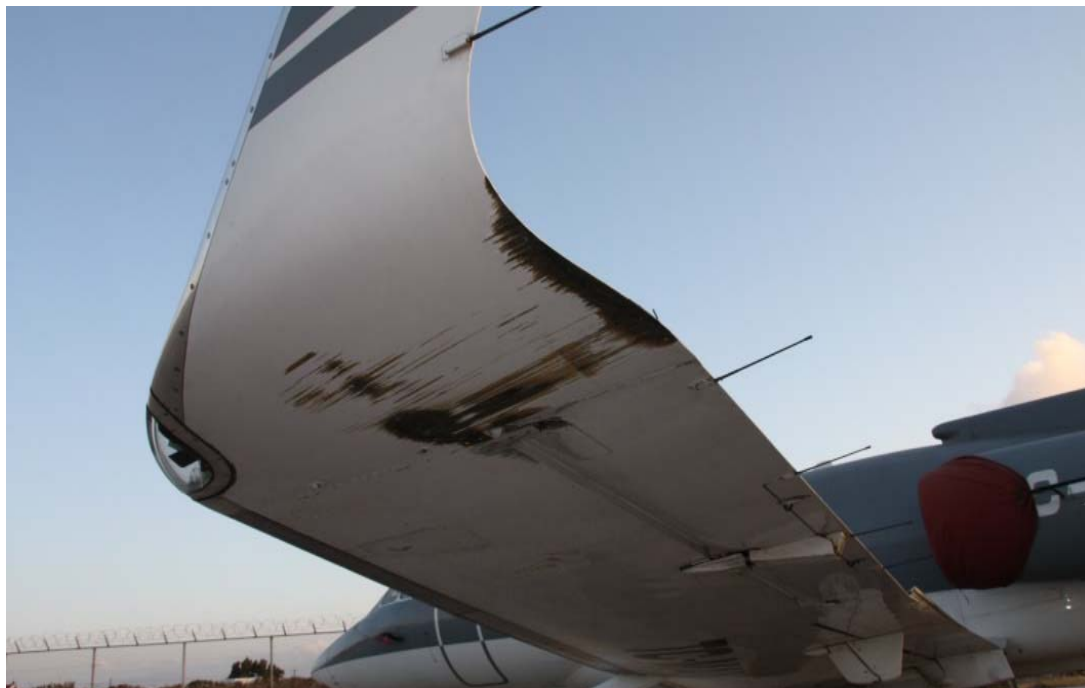
Το αριστερό ακροπετερόνγιο και τμήματα της αριστερής πτέρυγας του α/φους κατά την επαφή τους με τον διάδρομο, παρουσίαζαν εκτεταμένες ζημιές (Παράρτημα: Φωτ. 1 έως 3), ενώ παρατηρήθηκε φθορά στο εξωτερικό ελαστικό του αριστερού κυρίου συστήματος προσγείωσης (Παράρτημα: Φωτ. 4).

**Φωτ. 1:** Ζημιά στο ακροπτερύγιο (winglet) της αριστερής πτέρυγας.

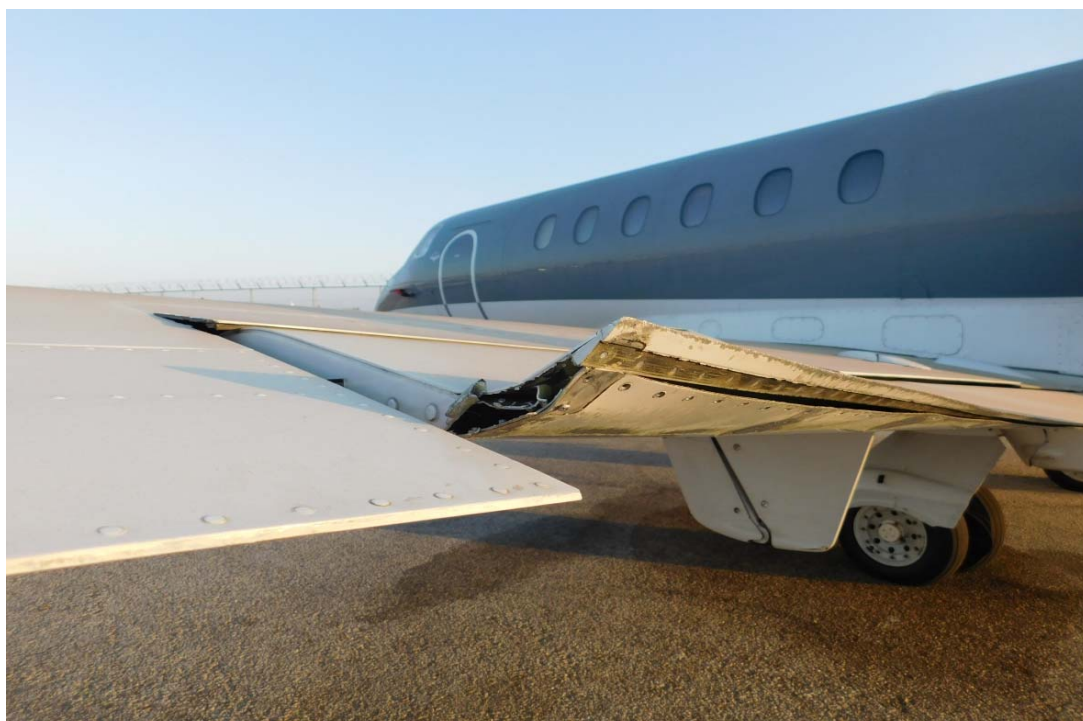
**Φωτ. 2:** Ζημιά στο πτερύγιο καμπυλότητας της αριστερής πτέρυγας.

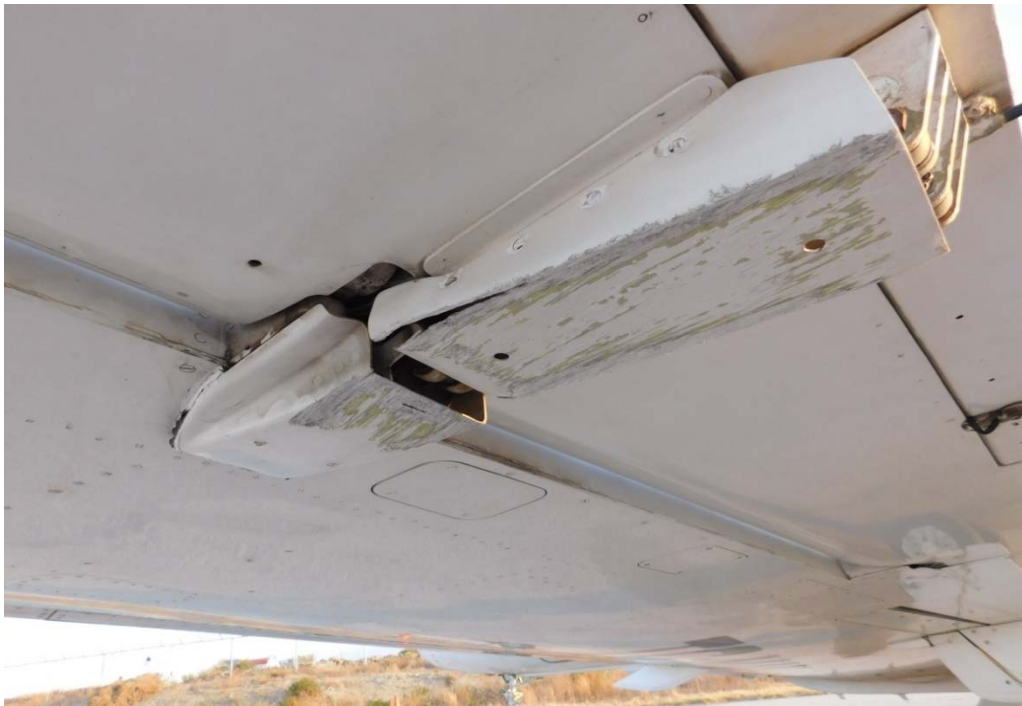
**Φωτ. 3:** Ζημιά στο αεροδυναμικό κάλυμμα του πτερυγίου κλίσεως (aileron) στην κάτω επιφάνεια της αριστερής πτέρυγας.

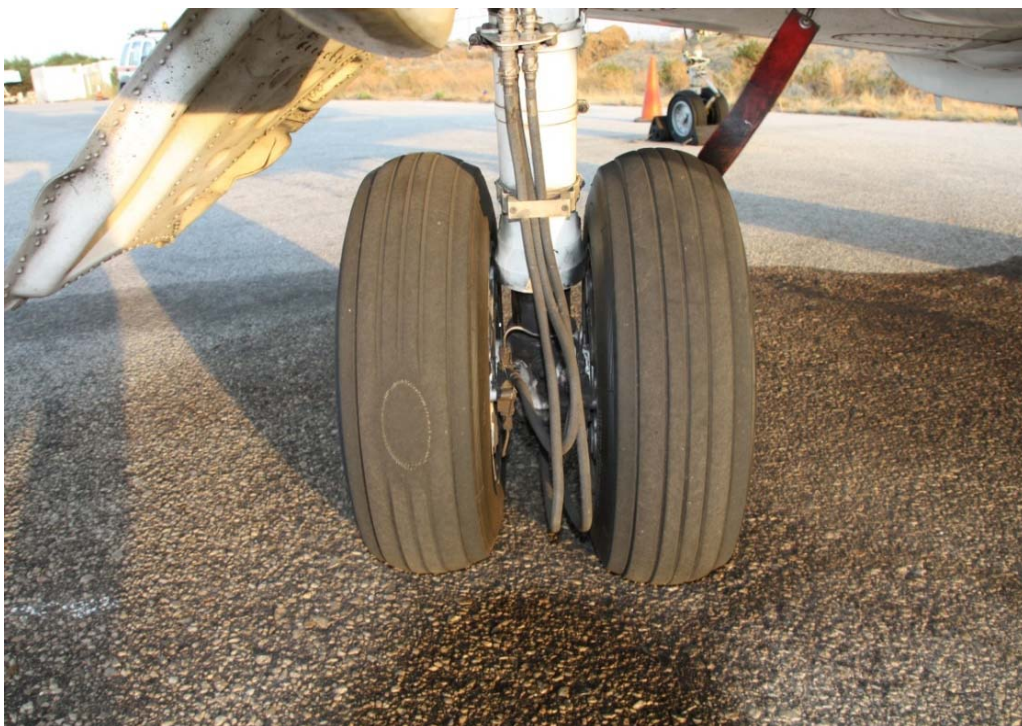
**Φωτ. 4:** Φθορά στο εξωτερικό ελαστικό του αριστερού κύριου συστήματος προσγείωσης.
