**ΕΠΙΤΡΟΠΗ ΔΙΕΡΕΥΝΗΣΗΣ ΑΤΥΧΗΜΑΤΩΝ ΚΑΙ  
ΑΣΦΑΛΕΙΑΣ ΠΤΗΣΕΩΝ  
(ΕΔΑΑΠ)**

**ΠΟΡΙΣΜΑ ΔΙΕΡΕΥΝΗΣΗΣ ΑΤΥΧΗΜΑΤΟΣ  
ΕΛΙΚΟΠΤΕΡΟΥ SX-ΗΤΟ  
ΣΤΟΝ ΘΑΛΛΑΣΙΟ ΔΙΑΥΛΟ ΜΕΤΑΞΥ ΠΟΡΟΥ - ΓΑΛΑΤΑ  
ΤΗΝ 20<sup>Η</sup> ΑΥΓΟΥΣΤΟΥ 2019**

**Ατύχημα Ελικοπτέρου Agusta A109 C με αριθμό νηολογίου SX-ΗΤΟ  
στον θαλάσσιο Δίαυλο μεταξύ Πόρου - Γαλατά την 20<sup>η</sup> Αυγούστου 2019**

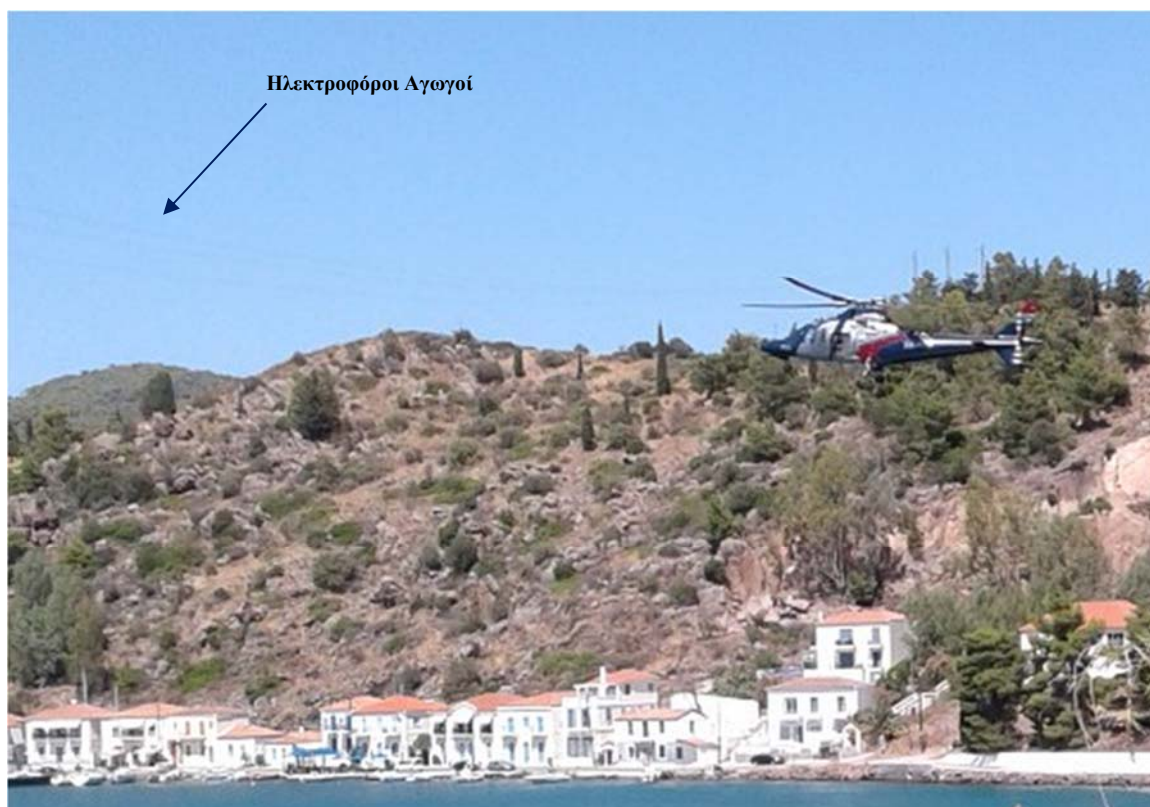
**Φωτ. 1:** Η διέλευση του Ε/Π κάτω από τους Ηλεκτροφόρους Αγωγούς κατά την προσέγγισή του στο ΠΠ του Γαλατά.

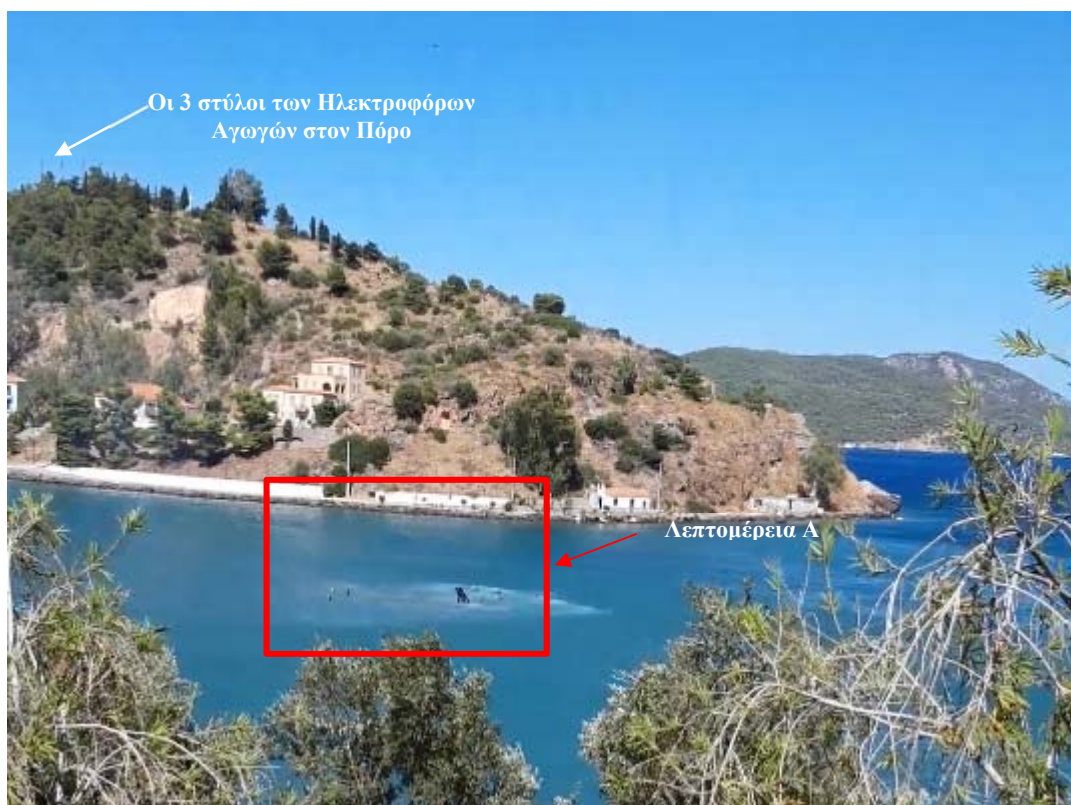
Φωτ. 3: Το Ε/Π αμέσως μετά την πτώση του στο θαλάσσιο Δίαυλο πριν από την πλήρη βύθισή του. Διακρίνονται οι τρεις στύλοι έδρασης των Ηλεκτροφόρων Αγωγών στην πλευρά του Πόρου.

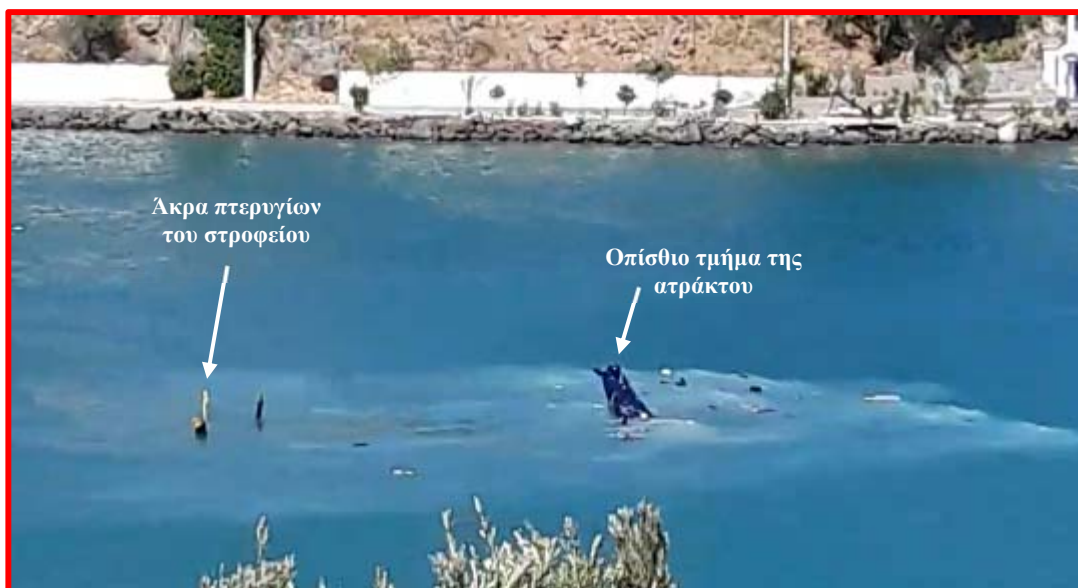
Φωτ. 4: Λεπτομέρεια Α. Διακρίνονται τα άκρα των πτερυγίων του Κυρίως Στροφείου καθώς και το οπίσθιο τμήμα της ατράκτου.

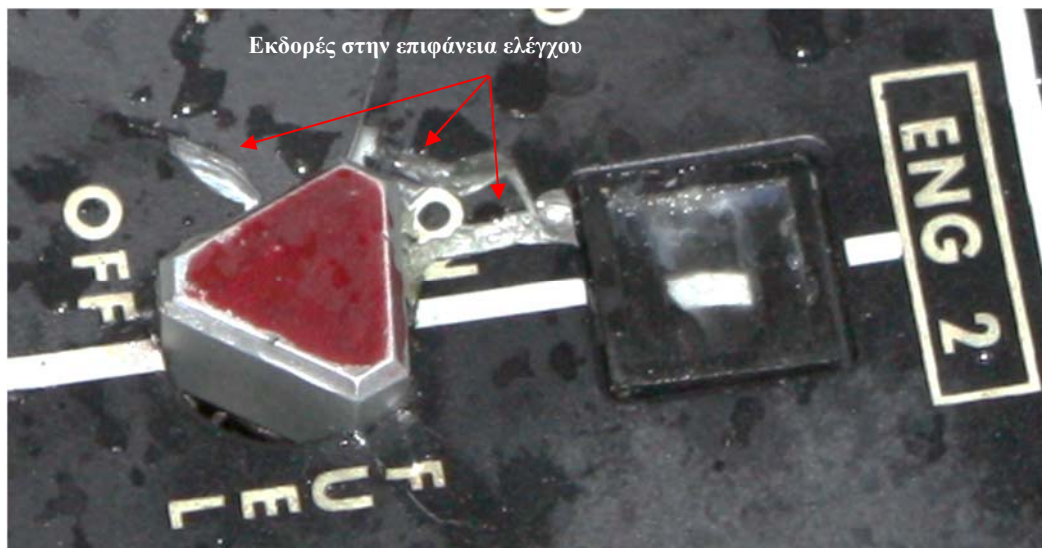
- Ο διακόπτης της Βαλβίδας Καυσίμου του δεξιού Κινητήρα βρέθηκε εντός της υποδοχής του διακόπτη. Από το ενδεικτικό θέσης της Βαλβίδας, το οποίο ήταν σε θέση ανοικτό, μέχρι την υποδοχή του διακόπτη και αριστερά της υποδοχής είχαν δημιουργηθεί εκδορές και θραύσεις στην επιφάνεια ελέγχου (Φωτ. 5 και Παρ. 5.6 Φωτ. 34, 35).
- Στην δεξιά πλευρά της ανωτέρω επιφάνειας ελέγχου είχε δημιουργηθεί παραμόρφωση προς τα άνω, ενώ το δομικό της πλαίσιο είχε υποστεί στρέβλωση προς τα αριστερά, Παρ. 5.6 Φωτ. 36.
- Η οπίσθια πλευρά του σπειρώματος έδρασης του διακόπτη ελέγχου της Βαλβίδας Καυσίμου του δεξιού Κινητήρα στην επιφάνεια ελέγχου, είχε υποστεί φθορά, Παρ. 5.6, Φωτ. 37 και 38.
- Ο μοχλός ελέγχου Collective είχε υποστεί διάτρηση διαστάσεων 3.0 x 3.5 cm στο κάτω μέρος του (Παρ. 5.6, Φωτ. 40).

Φωτ. 5: Ο διακόπτης της Βαλβίδας Καυσίμου του δεξιού Κινητήρα.

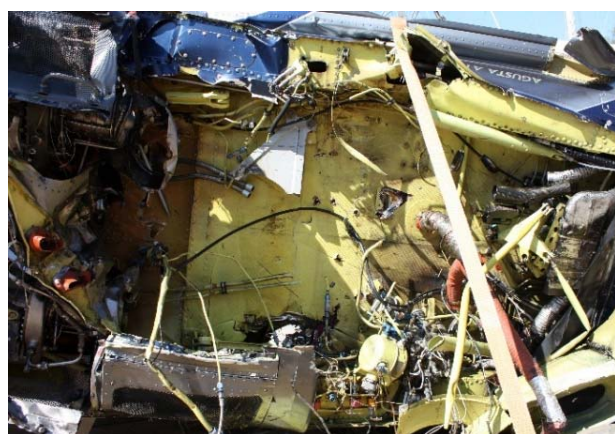
Φωτ. 7: Η περιοχή του κυρίως Γραναζοκιβωτίου.

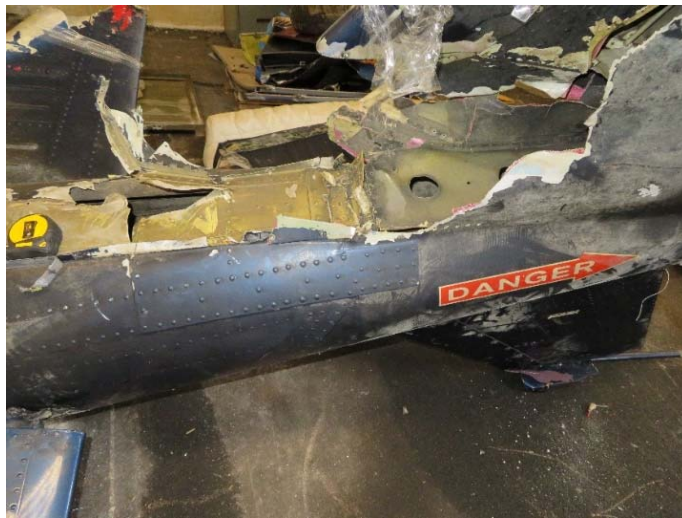
Οι παραμορφώσεις στην περιοχή που βρισκόταν ο Άξονας Περιστροφής (Φωτ. 8, 9), στο κατακόρυφο σταθερό (Φωτ. 8 και Παρ.5.4 Φωτ. 29) αλλά και στο δεξιό οριζόντιο σταθεροποιητικό Πτερύγιο είναι συμβατές με την πρόσκρουση πτερυγίων του Κυρίως Στροφείου.

**Φωτ. 8: Το Ουραίο Τμήμα το Ε/Π.**

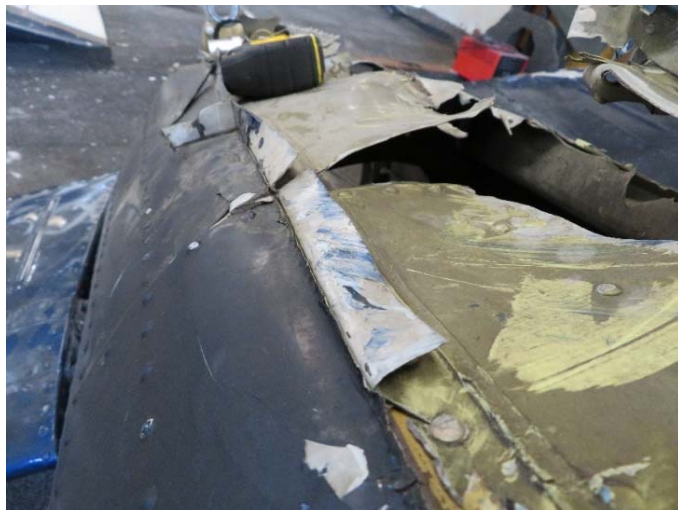
**Φωτ. 9: Παραμορφώσεις στην περιοχή του Άξονα Περιστροφής του Ουραίου Στροφείου. Η φωτογραφία έχει κατεύθυνση προς τα εμπρός.**

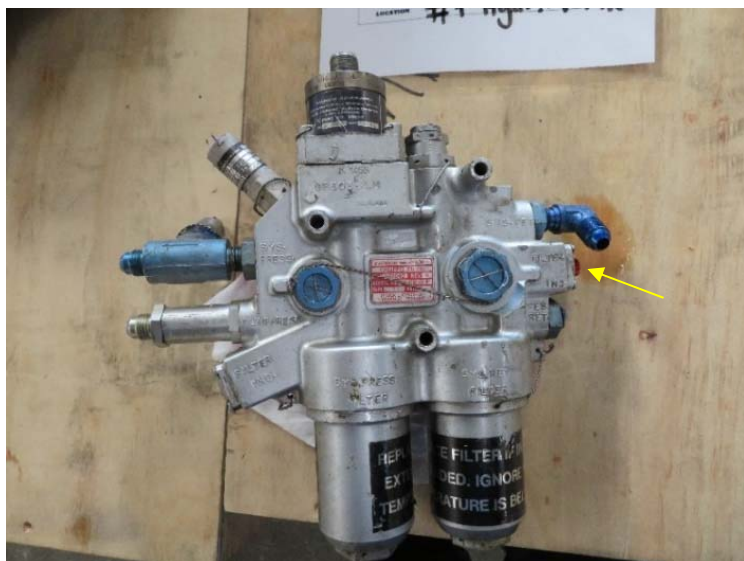
Φωτ. 10: Το Νο1 συγκρότημα Φίλτρων Υδραυλικού με το ενδεικτικό εκταμένο (κίτρινο βέλος) του Φίλτρου Επιστροφής.

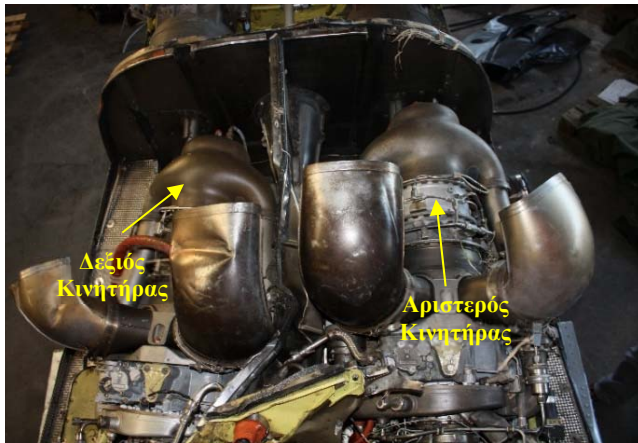
Φωτ. 13: Η αξονική μετατόπιση του δεξιού Κινητήρα ως προς τον αριστερό.

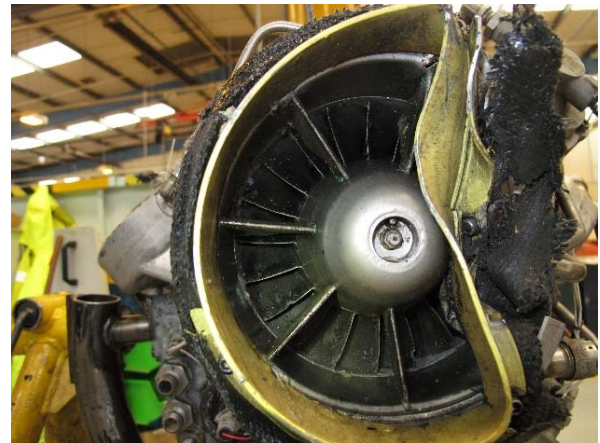
Φωτ. 14: Η εισαγωγή του Συμπιεστή του δεξιού Κινητήρα με την παραμόρφωση του Εμπρόσθιου Υποστηρικτικού Τμήματός του.

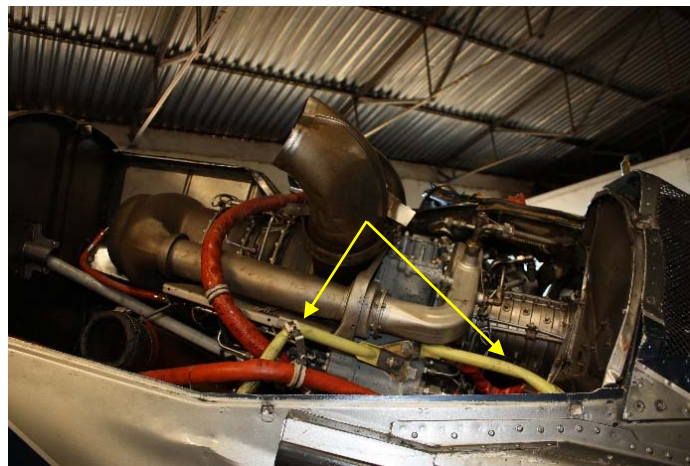
Φωτ. 15 Οι παραμορφωμένες εδράσεις του Κινητήρα (κίτρινα βέλη).

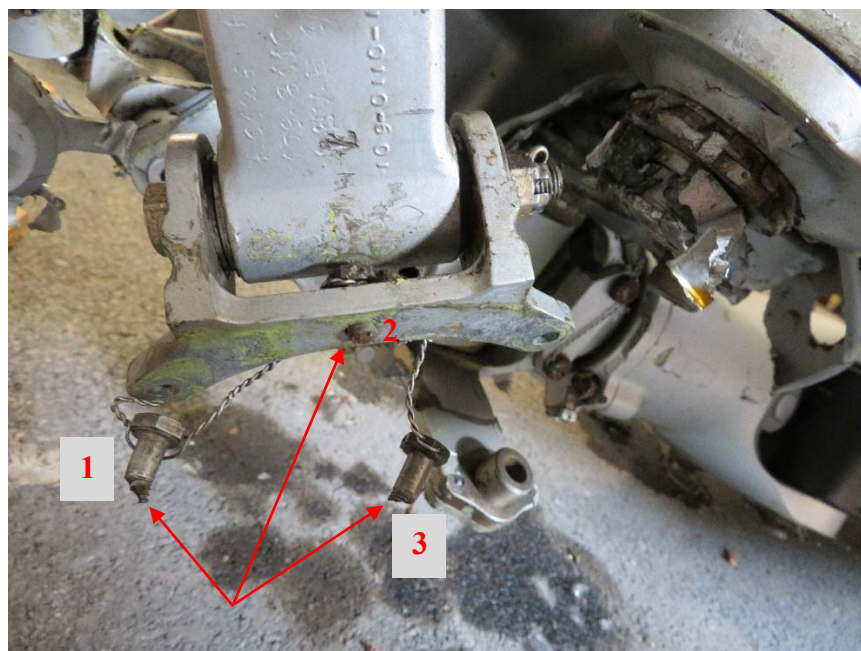
Το Περιστρεφόμενο Ψαλίδι εδραζόταν στον Ομφαλό του Κυρίως Στροφείου μέσω τριών Κοχλίων. Κατά την μακροσκοπική εξέταση του Κυρίως Στροφείου οι τρεις Κοχλίες βρέθηκαν θραυσμένοι όπως φαίνονται στη Φωτ. 16.

**Φωτ. 16: Οι τρεις Κοχλίες ένωσης του Περιστρεφόμενου Ψαλιδιού (Rotating Scissor) με τον ομφαλό του Κυρίως Στροφείου.**

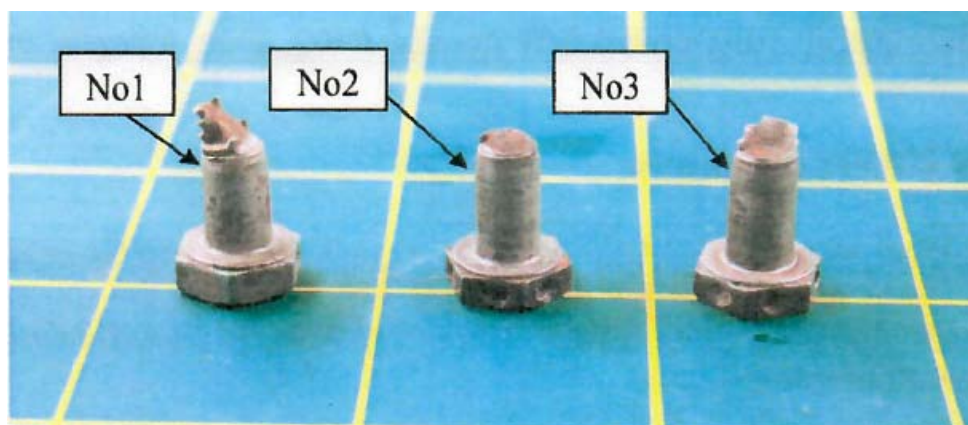
**Φωτ. 17: Οι εξεταζόμενοι Κοχλίες 1, 2, 3**

Οι τρεις Κοχλίες υποβλήθηκαν σε εργαστηριακό έλεγχο όπου διαπιστώθηκε ότι από την μακροσκοπική εξέταση των κοχλιών 1 και 3 αλλά και την μικροθραυστική εξέταση σε ηλεκτρονικό μικροσκόπιο σάρωσης (SEM) που υποβλήθηκε ο κοχλίας 2, η θραύση και των τριών κοχλιών ήταν απότομη από άσκηση αντικανονικού εφελκυστικού φορτίου.

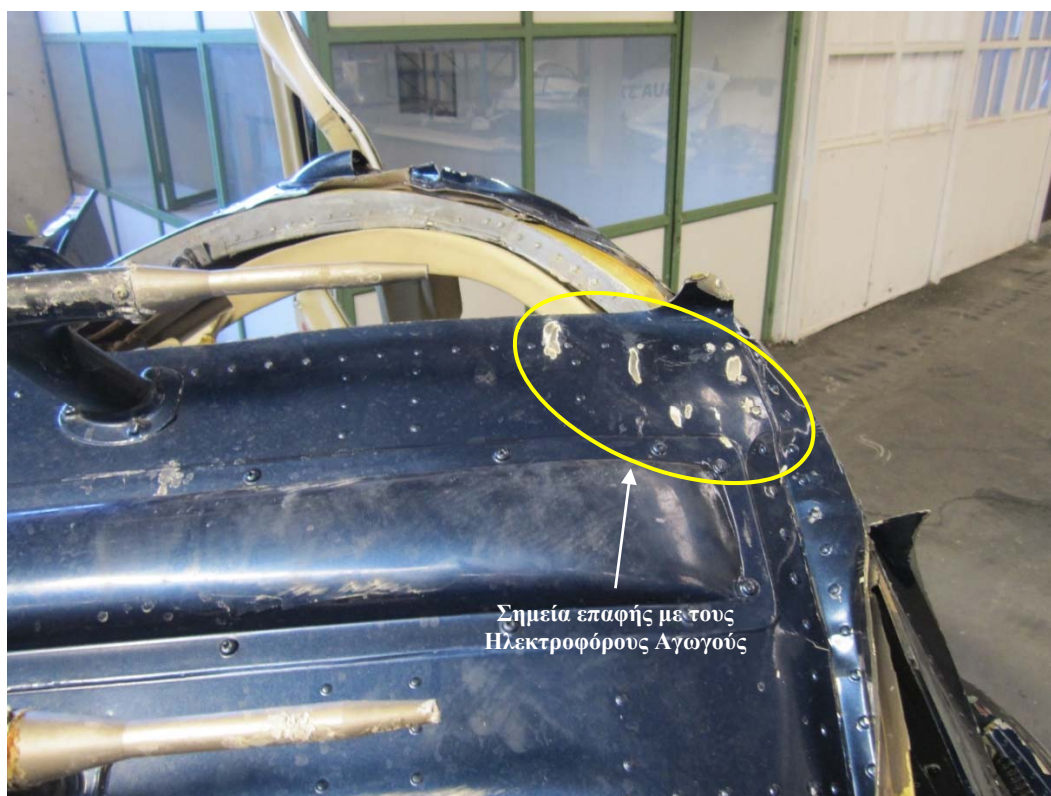
Φωτ. 22: Τα σημεία επαφής του άνω μέρους του πιλοτηρίου του Ε/Π με τους Ηλεκτροφόρους Αγωγούς.

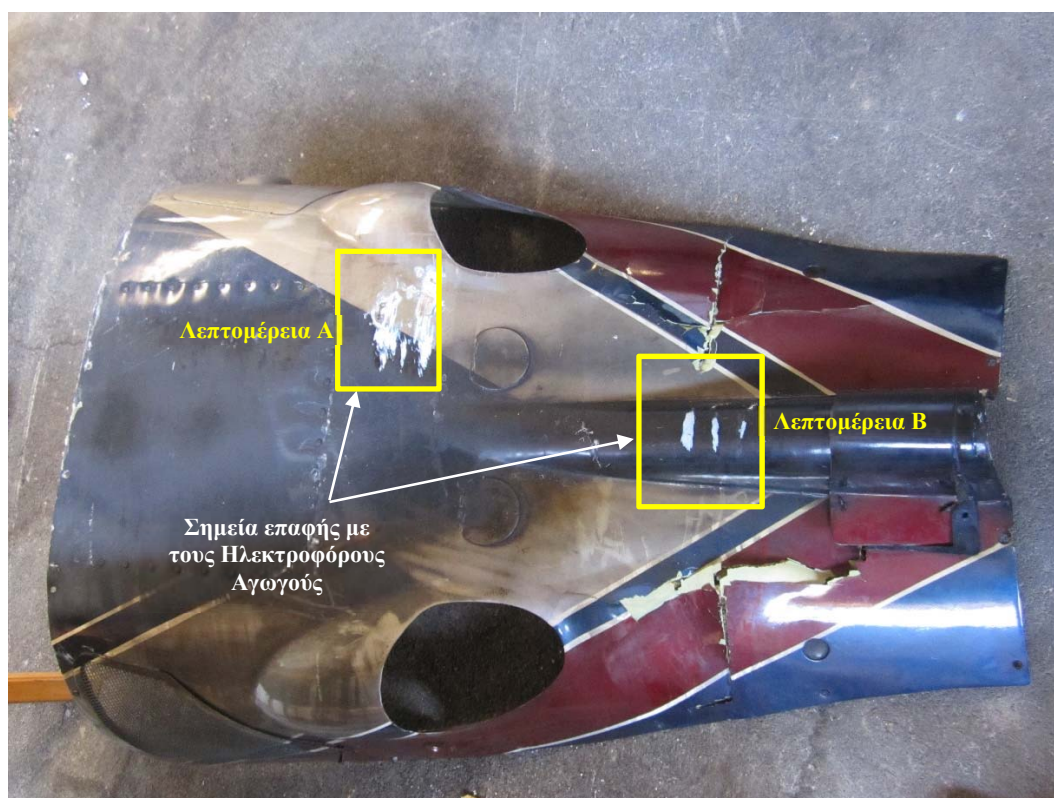
Φωτ. 23: Τα σημεία επαφής και θραύσης του εξωτερικού καλύμματος των ψυγείων Λαδιού.

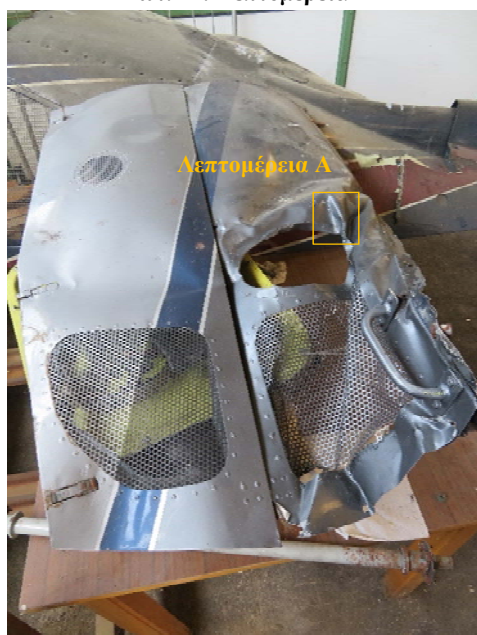
Φωτ. 26: Το κάλυμμα του δεξιού Κινητήρα.

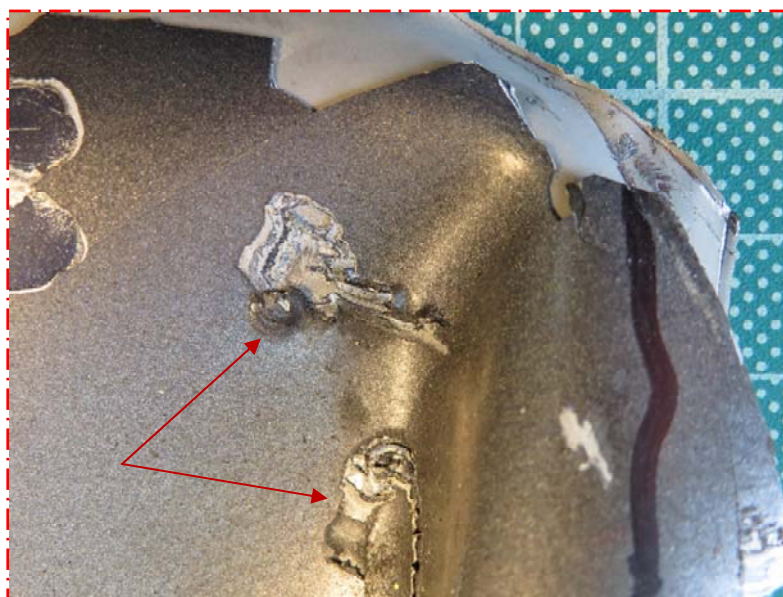
Φωτ. 28: Λεπτομέρεια Β, τα χαρακτηριστικά ίχνη από το ηλεκτρικό τόξο που δημιουργήθηκε μεταξύ του μεταλλικού καλύμματος και των Ηλεκτροφόρων Αγωγών.

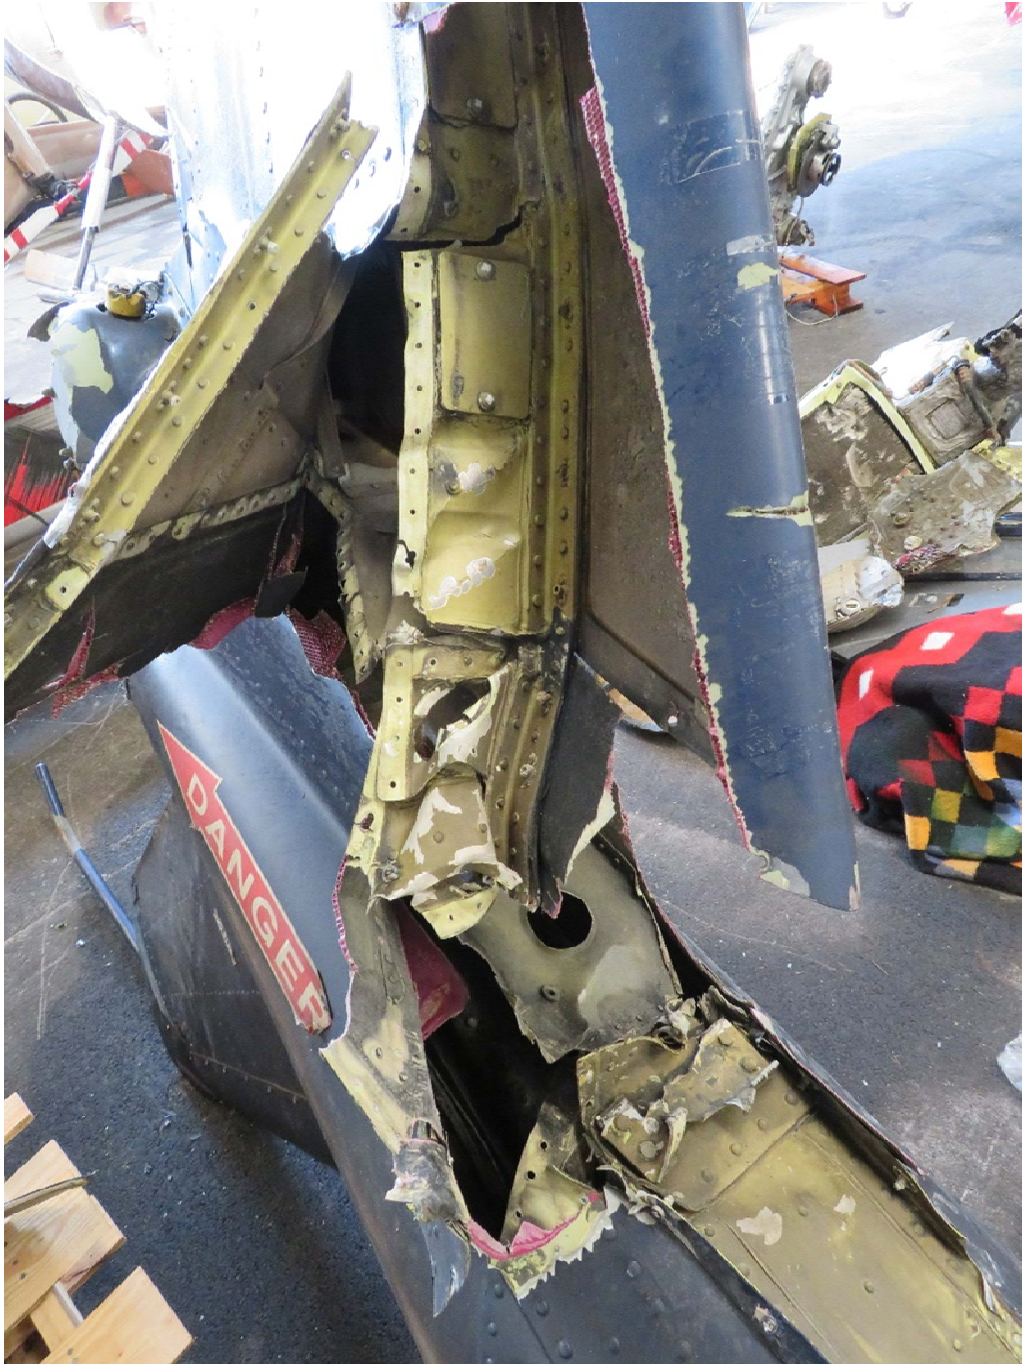
Φωτ. 29: Παραμορφώσεις του κάθετου σταθερού του Ουραίου Τμήματος.

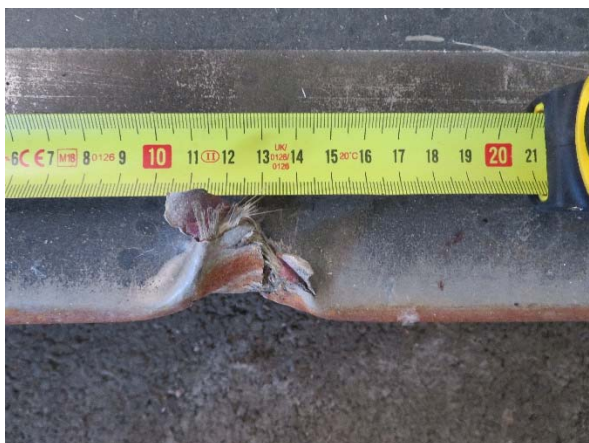
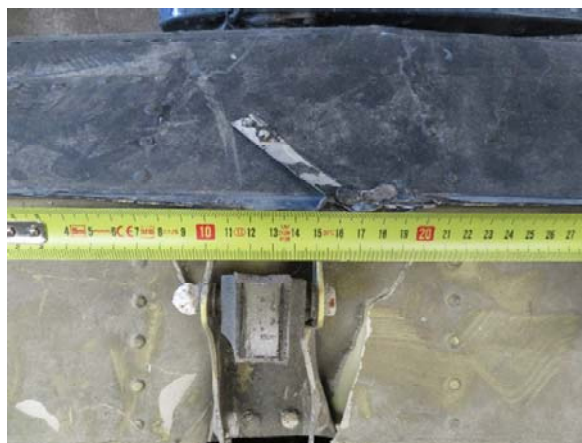
Φωτ. 30: Το χτύπημα μήκους 5 cm στο χείλος προσβολής του λευκού Πτερυγίου και της ίδιας διάστασης βάση του φορέα στήριξης του Τριβέα του Άξονα Περιστροφής του Ουραίου Στροφείου.

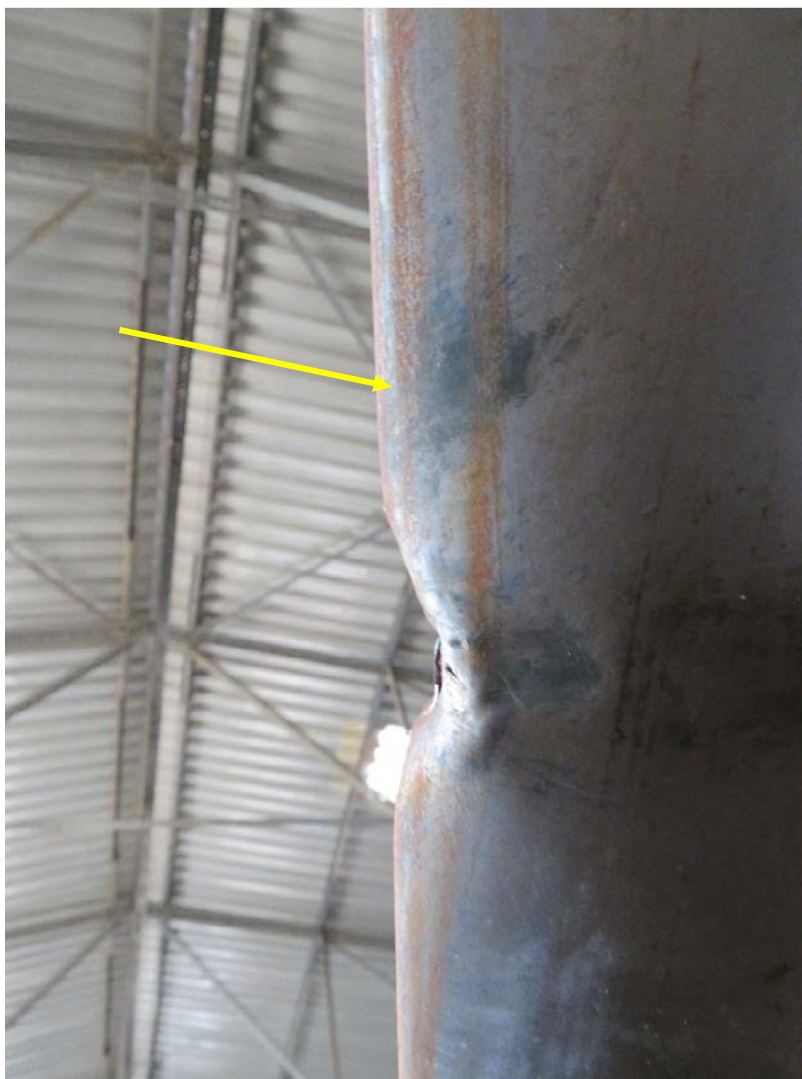
Φωτ. 31: Αποτύπωμα χρώματος του Ε/Π στο Πτερύγιο, από την πρόσκρουση του στο Ουραίο Τμήμα (κίτρινο βέλος).

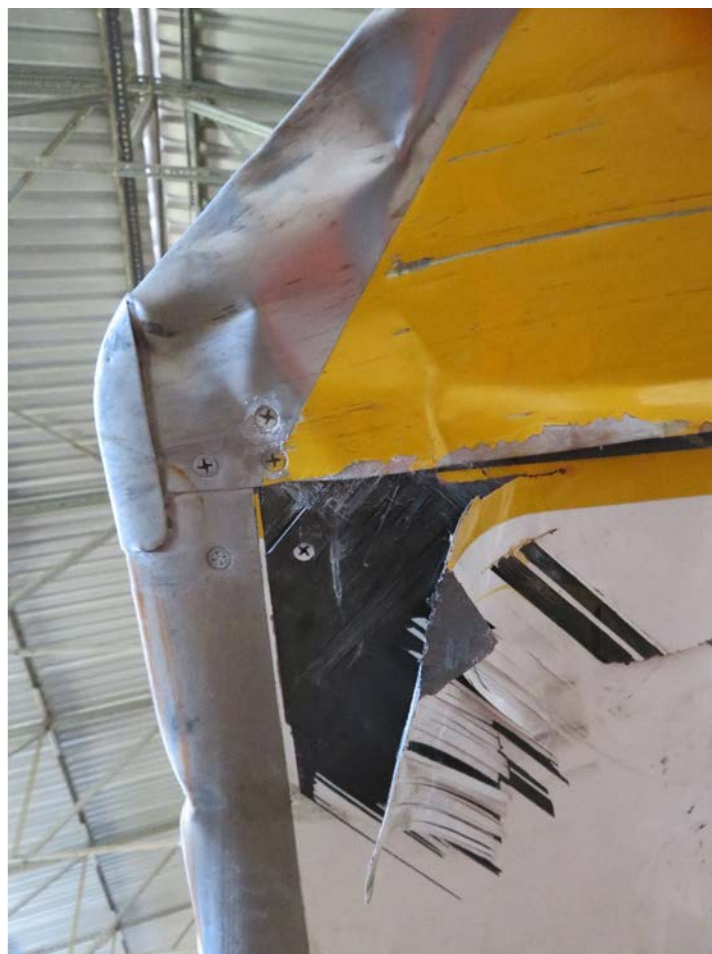
**Φωτ. 32: Το άκρο του λευκού Πτερυγίου με τις υφιστάμενες παραμορφώσεις**

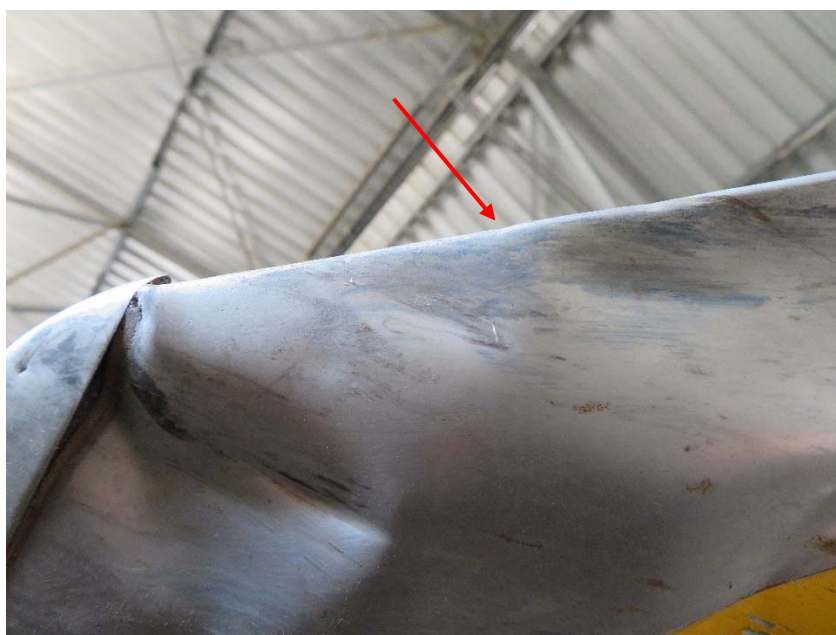
**Φωτ. 33: Το άκρο του λευκού Πτερυγίου με χρωματικά αποτυπώματα από την πρόσκρουση του στο Ουραίο τμήμα (κόκκινο βέλος).**

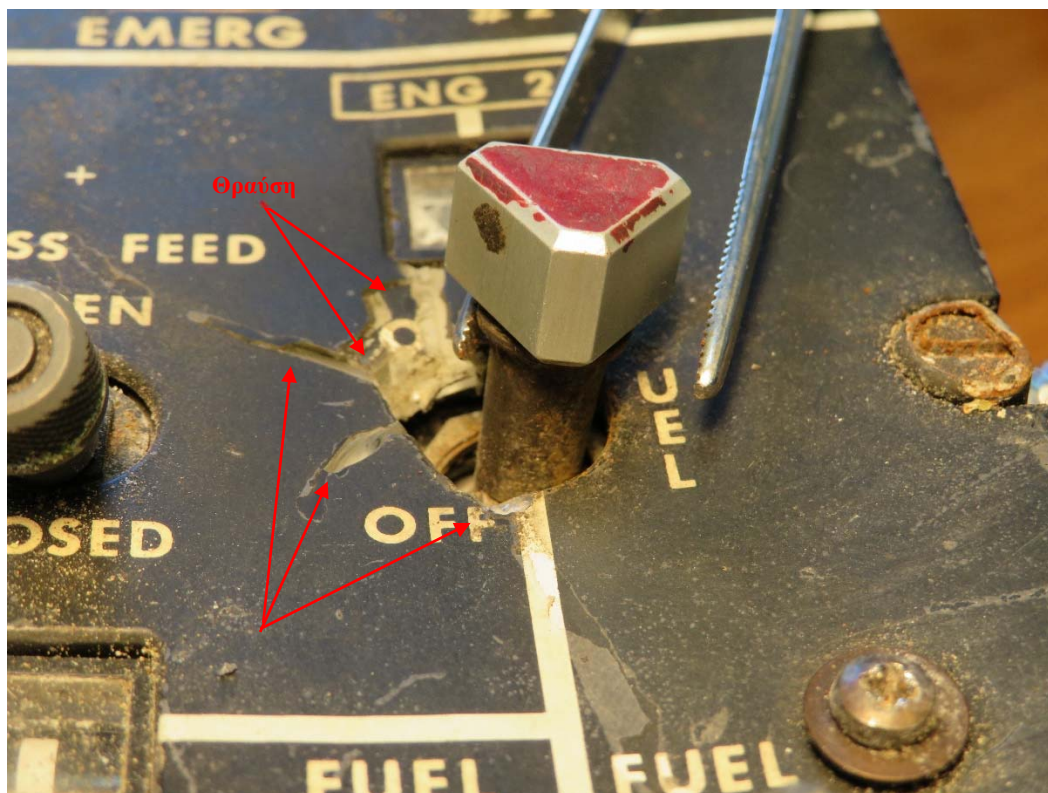
Φωτ. 34: Εκδορές και θραύσεις στην επιφάνεια ελέγχου του διακόπτη.

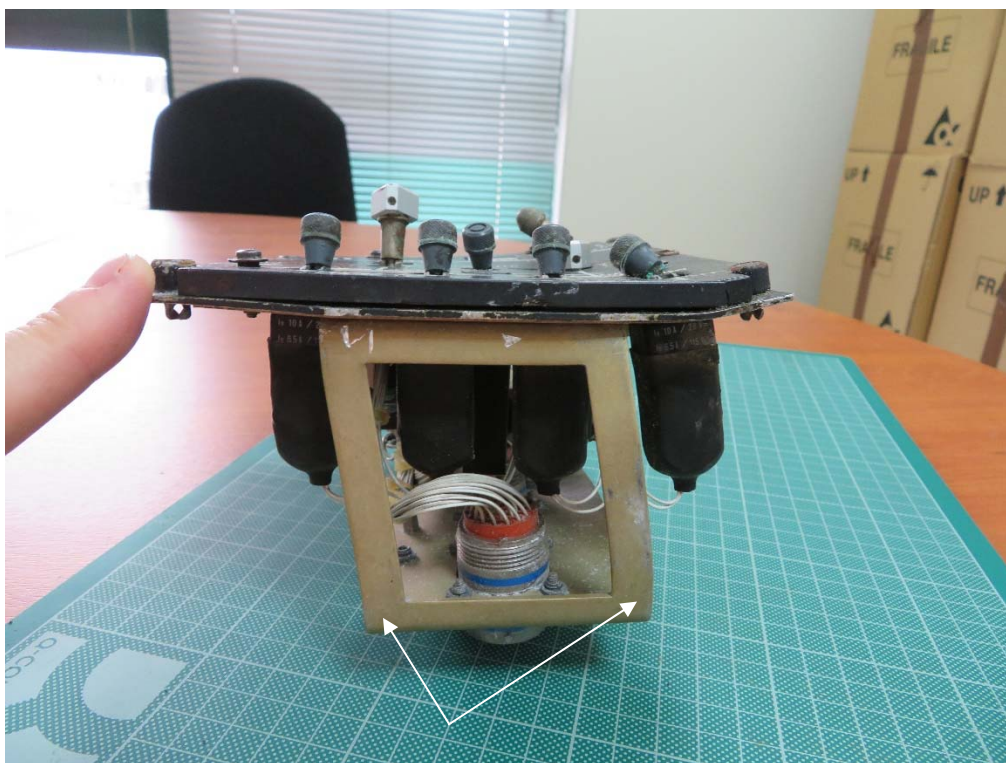
Φωτ. 36: Η στρέβλωση του πλαισίου της επιφάνειας ελέγχου.

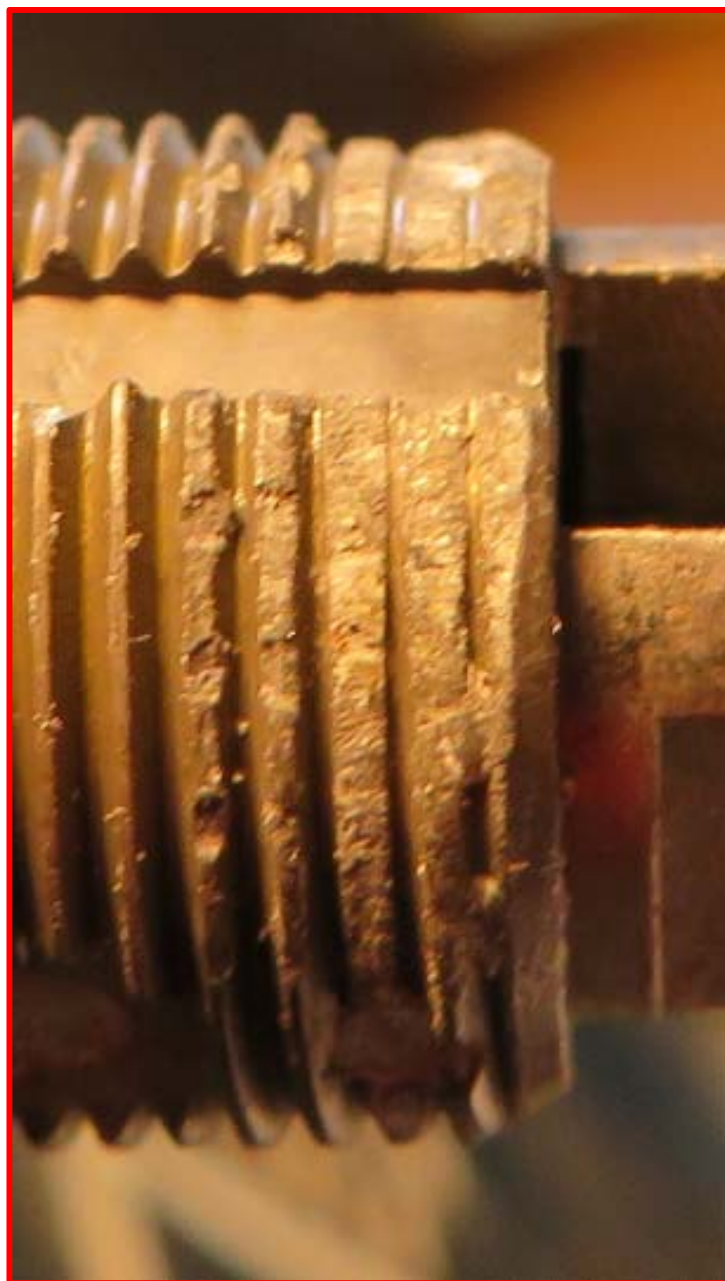
**Φωτ. 38: Λεπτομέρεια Α όπου φαίνεται η φθορά του  
οπίσθιου μέρους του σπειρώματος**

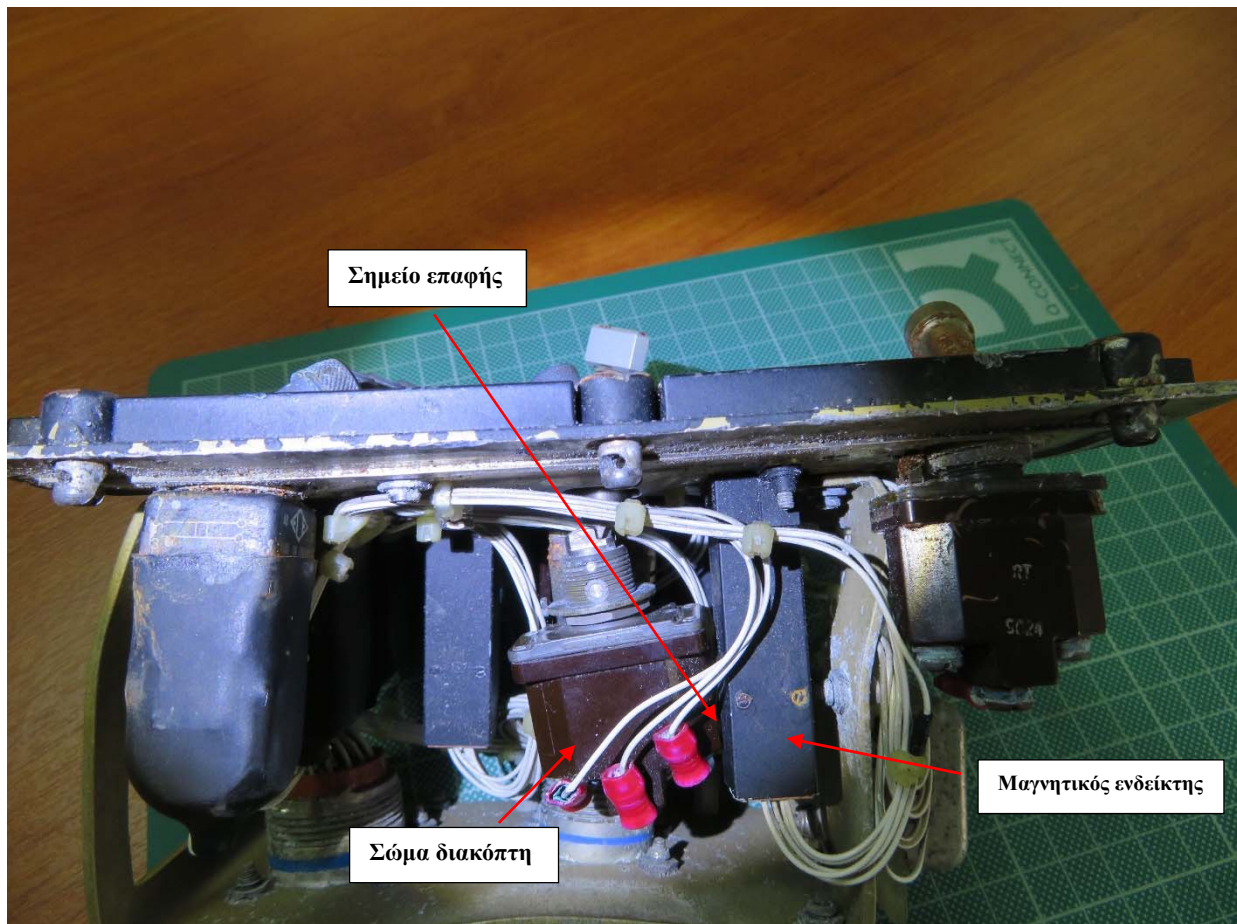
Φωτ. 39: Το σώμα του διακόπτη ελέγχου της δεξιάς Βαλβίδας Καυσίμου και η επαφή του με το σώμα του μαγνητικού ενδείκτη της θέσης της βαλβίδας.

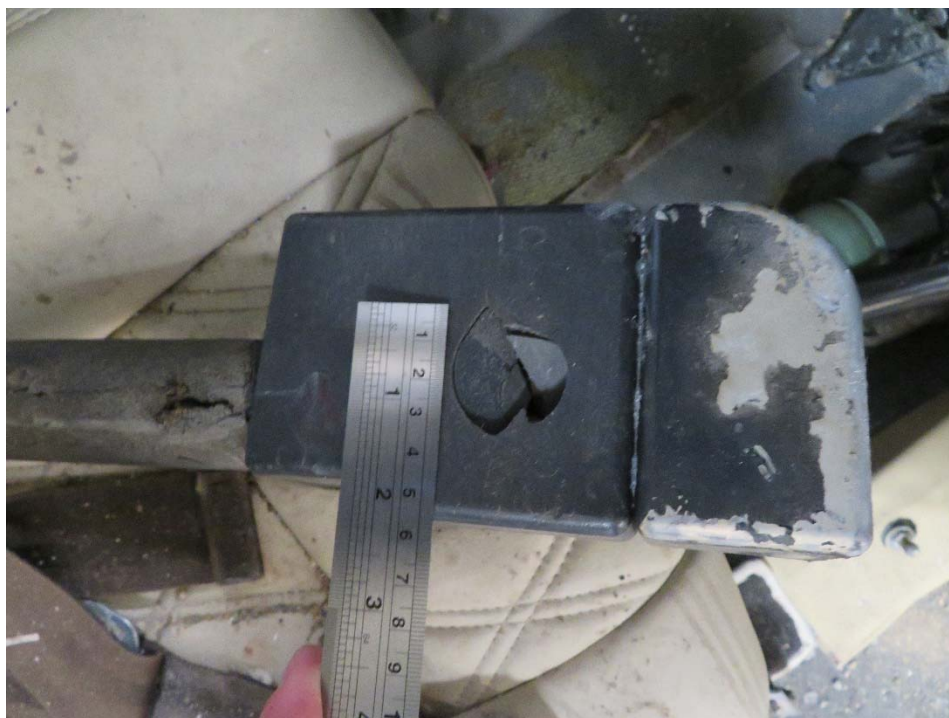
Φωτ. 40: Η διάτρηση του μοχλού ελέγχου Collective.

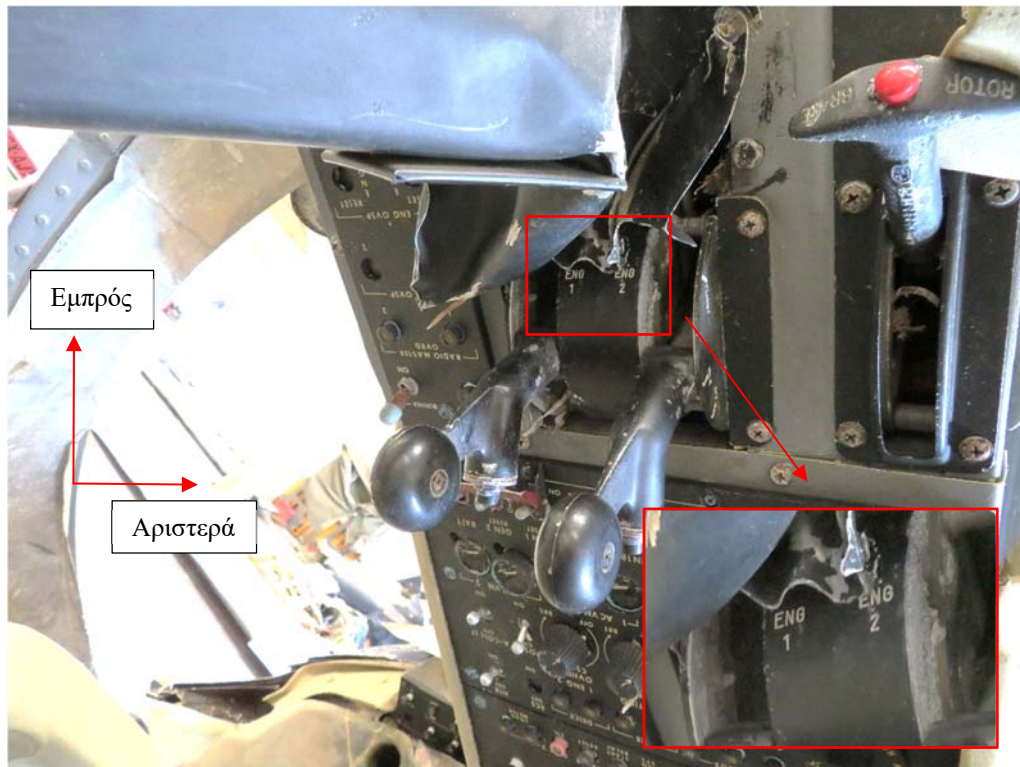
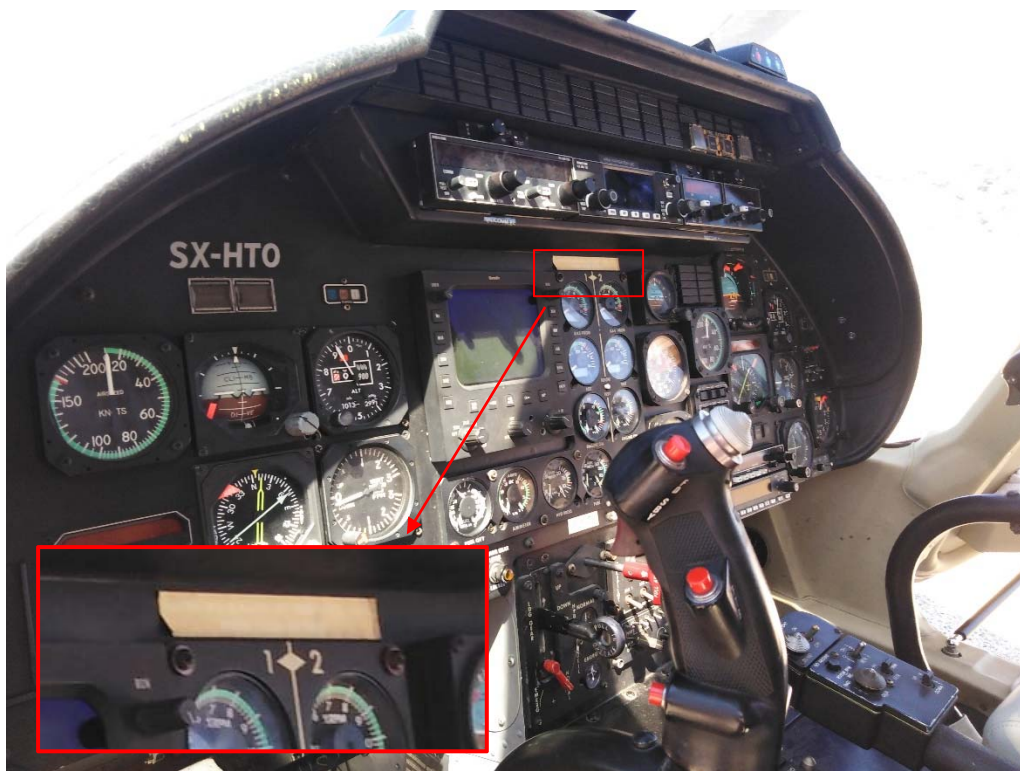
Φωτ. 41: Η αρίθμηση των κινητήρων στους μοχλούς ισχύος.

Φωτ. 42: Η αρίθμηση των κινητήρων στον πίνακα οργάνων.

- Η θέση των διακοπών θέρμανσης των πιτοστατικών σωλήνων ήταν σε θέση "ΚΛΕΙΣΤΟ".
- Η αρίθμηση των κινητήρων του Ε/Π στους μοχλούς ισχύος ήταν ανάποδα σημειωμένη και αντίθετη με την αρίθμηση των κινητήρων στον πίνακα οργάνων του Ε/Π (Παρ.5.7, Φωτ 41, 42).

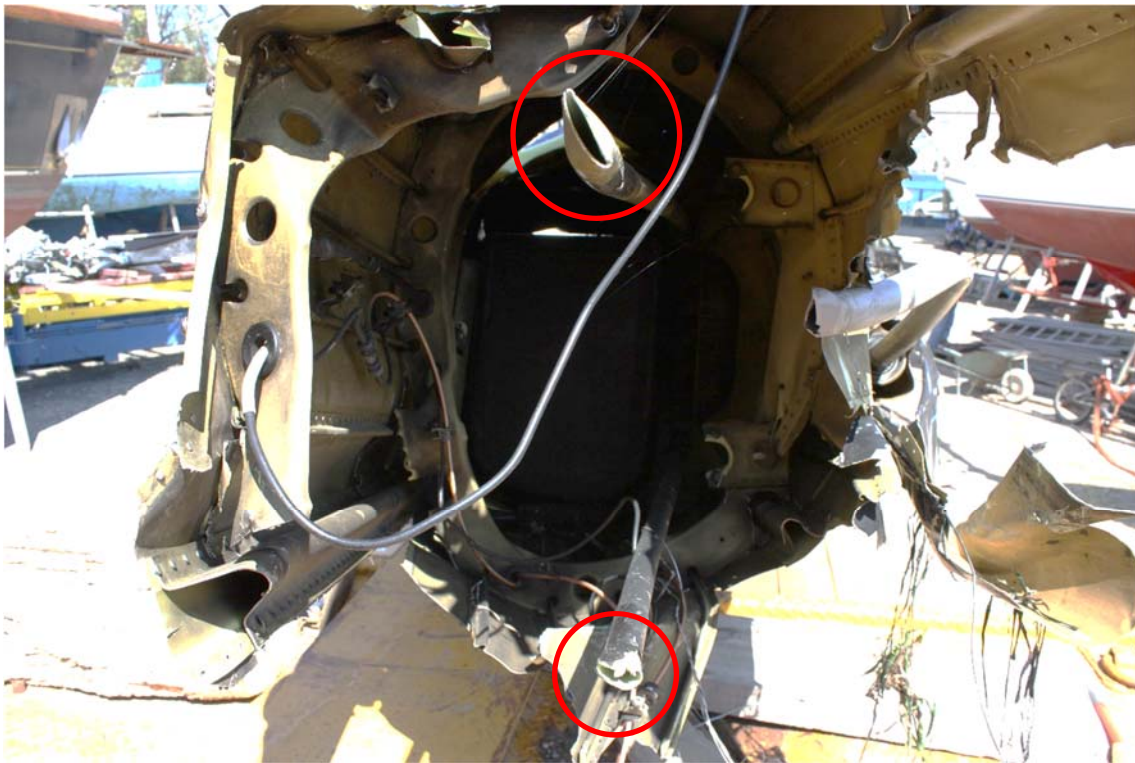
Φωτ. 43: Τα σημεία θραύσης των δυο ραβδών ώθησης – έλξης (Push-Pull Rods)

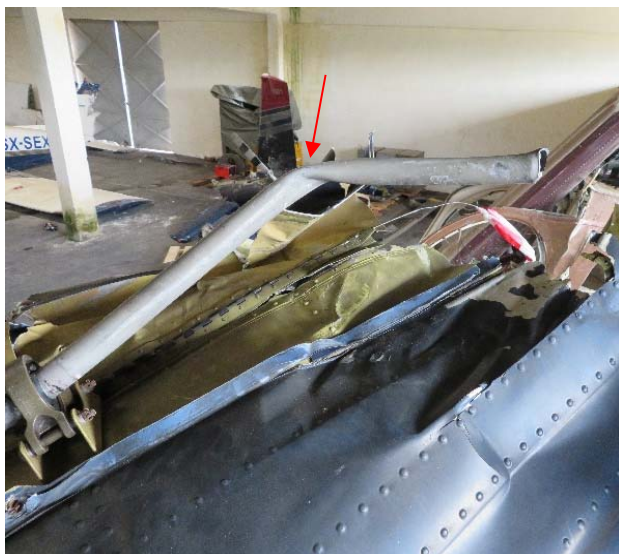
Φωτ. 44: Η συστροφή του Άξονα Περιστροφής του Ουραίου Στροφείου(κόκκινο βέλος).

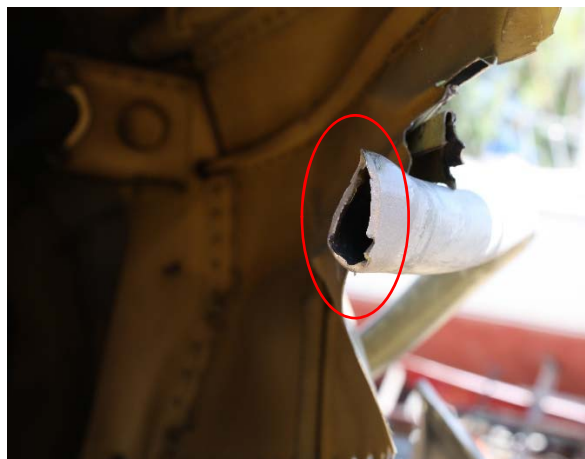
Φωτ. 45: Το σημείο θραύσης του Άξονα του Ουραίου Στροφείου.

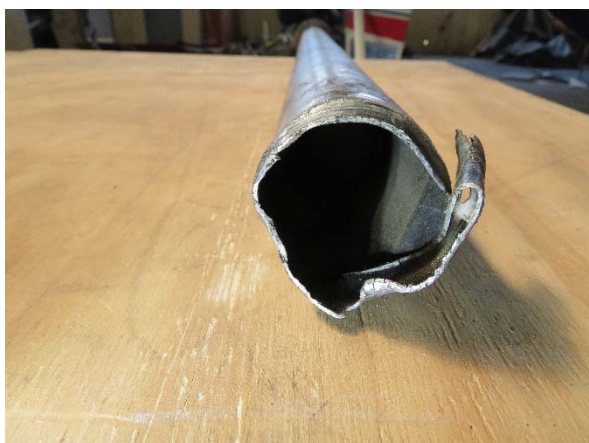
Φωτ. 46: Το σημείο θραύσης του εμπρόσθιου τμήματος του Άξονα Περιστροφής του Ουραίου Στροφείου.

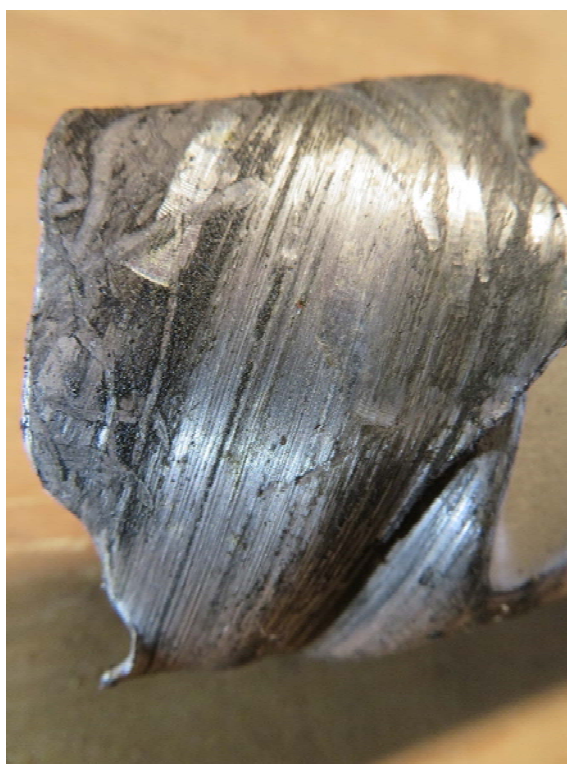
Φωτ. 47: Εκδορές στην επιφάνεια του Άξονα Περιστροφής του Ουραίου Στροφείου στο σημείο θραύσης.
