**ΕΛΛΗΝΙΚΗ ΔΗΜΟΚΡΑΤΙΑ**  
**ΥΠΟΥΡΓΕΙΟ ΥΠΟΔΟΜΩΝ ΚΑΙ ΜΕΤΑΦΟΡΩΝ**  
**ΕΠΙΤΡΟΠΗ ΔΙΕΡΕΥΝΗΣΗΣ ΑΤΥΧΗΜΑΤΩΝ**  
**ΚΑΙ ΑΣΦΑΛΕΙΑΣ ΠΤΗΣΕΩΝ**  
**(ΕΔΑΑΠ)**

**ΠΟΡΙΣΜΑ ΔΙΕΡΕΥΝΗΣΗΣ ΑΤΥΧΗΜΑΤΟΣ**  
**ΥΠΕΡΕΛΑΦΡΟΥ Α/ΦΟΥΣ Ρ2008 JC SX-IRN**  
**ΣΤΗΝ ΠΡΩΤΗ ΣΕΡΡΩΝ ΤΗΝ 03<sup>Η</sup> ΑΥΓΟΥΣΤΟΥ 2020**

**ΠΟΡΙΣΜΑ ΔΙΕΡΕΥΝΗΣΗΣ ΑΤΥΧΗΜΑΤΟΣ**  
**01 / 2023**

**Υπερελαφρού Αεροσκάφους P2008 JC SX-IRN**  
**Στην Πρώτη Σερρών την 03<sup>η</sup> Αυγούστου 2020**

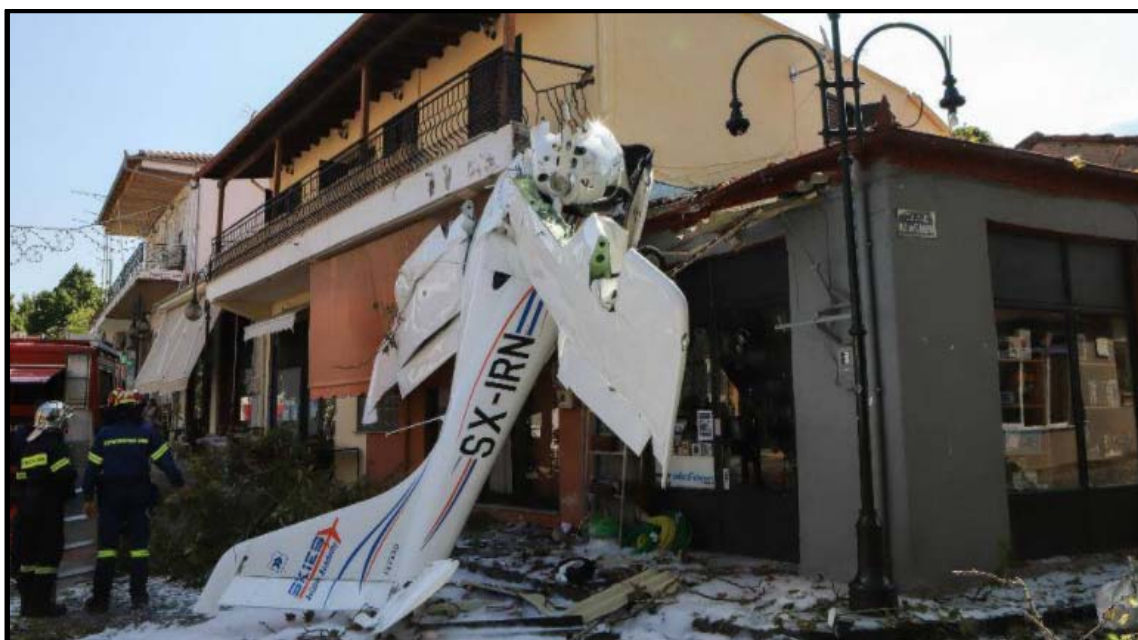
Το Αεροσκάφος μετά την πρόσκρουση με τον πλάτανο κατέλειξε στην πρόσοψη κτιρίου σε σχεδόν κάθετη στάση με το ουραίο τμήμα της ατράκτου να αγγίζει το έδαφος. Η έλικα διαλύθηκε σε αποστάσεις, υποδεικνύοντας ότι ο κινητήρας λειτουργούσε σε υψηλές στοφές.

Το ουραίο τμήμα της ατράκτου ακουμπάει στο έδαφος, όπως φαίνεται στην Φωτ. 2.

**Φωτ. 2:** Το Αεροσκάφος στον τόπο του ατυχήματος.

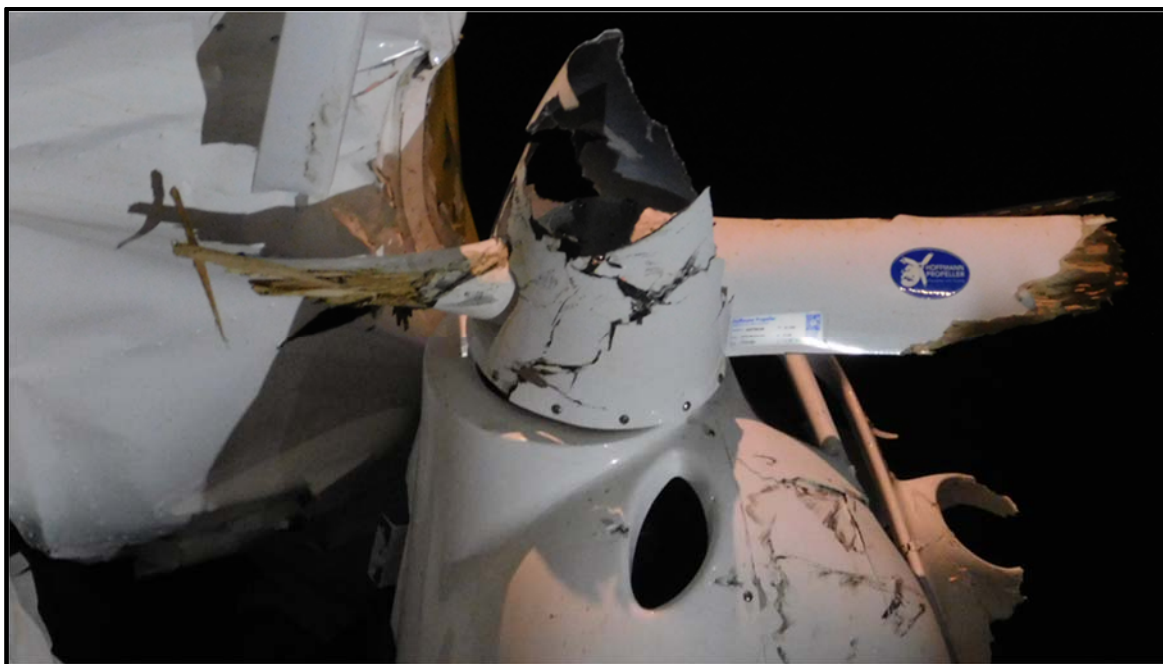
Η έλικα διαλύθηκε σε αποστάσεις που μαρτυρούν ότι ο κινητήρας λειτουργούσε σε πλήρη ισχύ με υψηλές στροφές (Φωτ. 3).

**Φωτ. 3:** Η Έλικά του Αεροσκάφους.

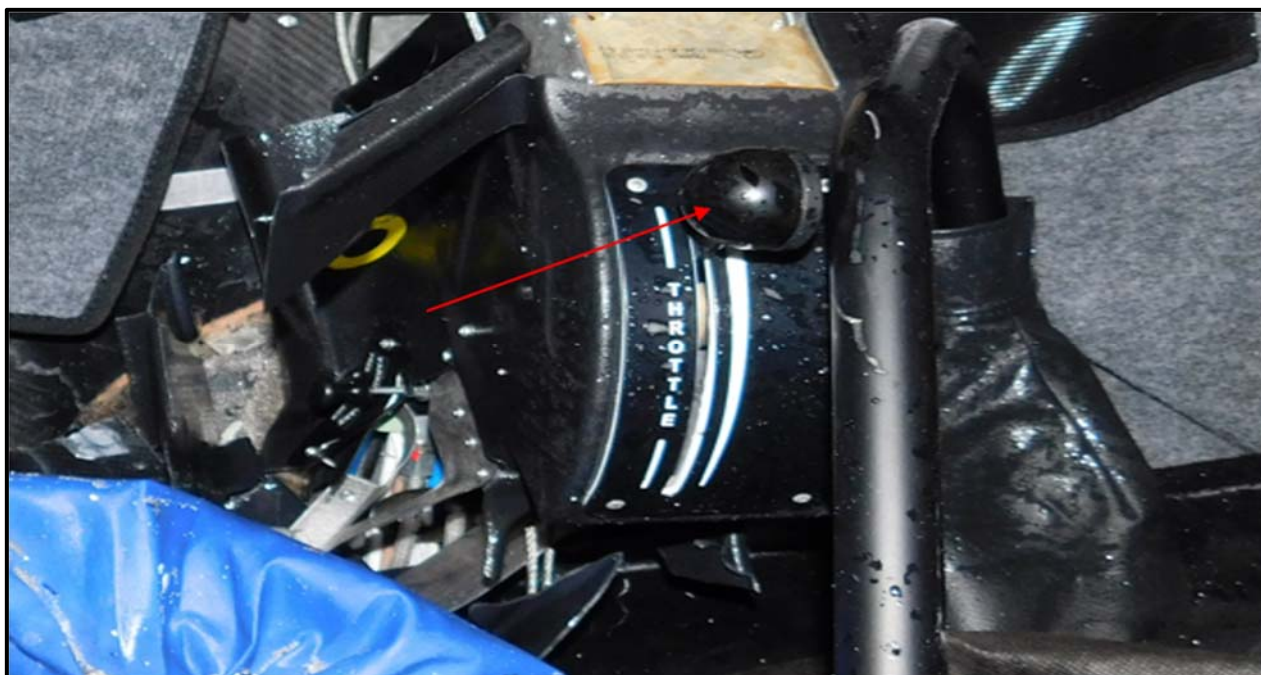
Ο Μοχλός Ισχύος αποτυπώθηκε σε θέση πλήρους ισχύος μετά την ακινητοποίηση του Αεροσκάφους (Φωτ. 4).

**Φωτ. 4:** Ο Μοχλός Ισχύος σε πλήρη ισχύ.

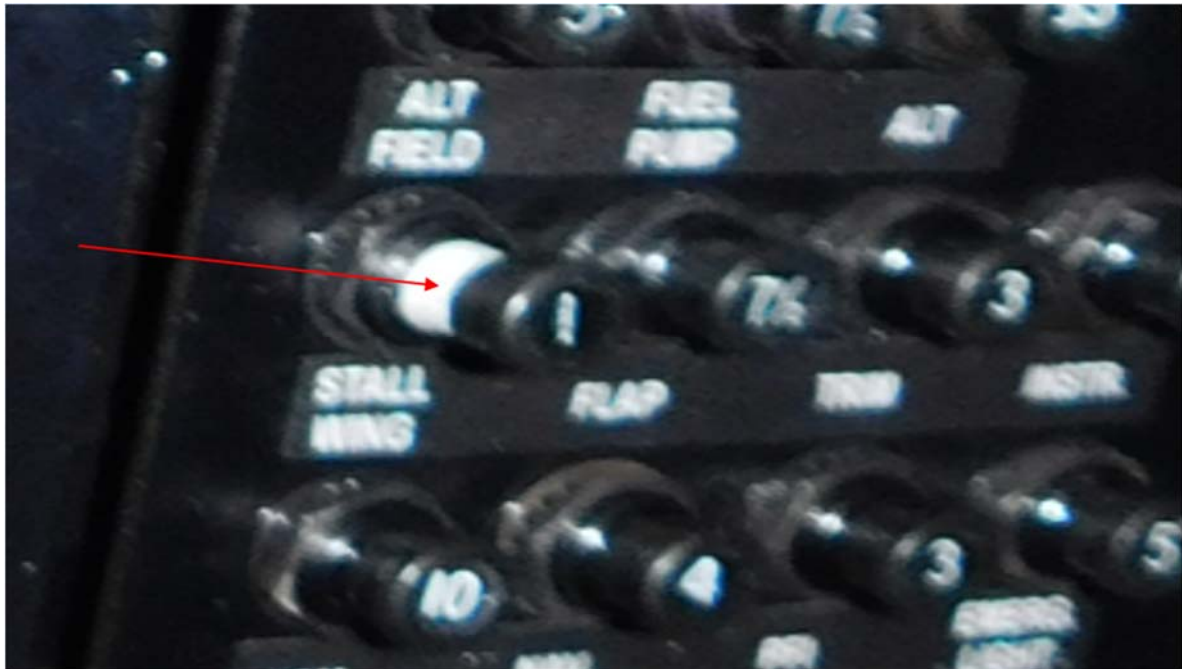
Η Θερμική Ασφάλεια του Κυκλώματος Απώλειας Στήριξης βρέθηκε απενεργοποιημένη (Φωτ. 5).

**Φωτ. 5:** Η Θερμική Ασφάλεια του Κυκλώματος Απώλειας Στήριξης απενεργοποιημένη.

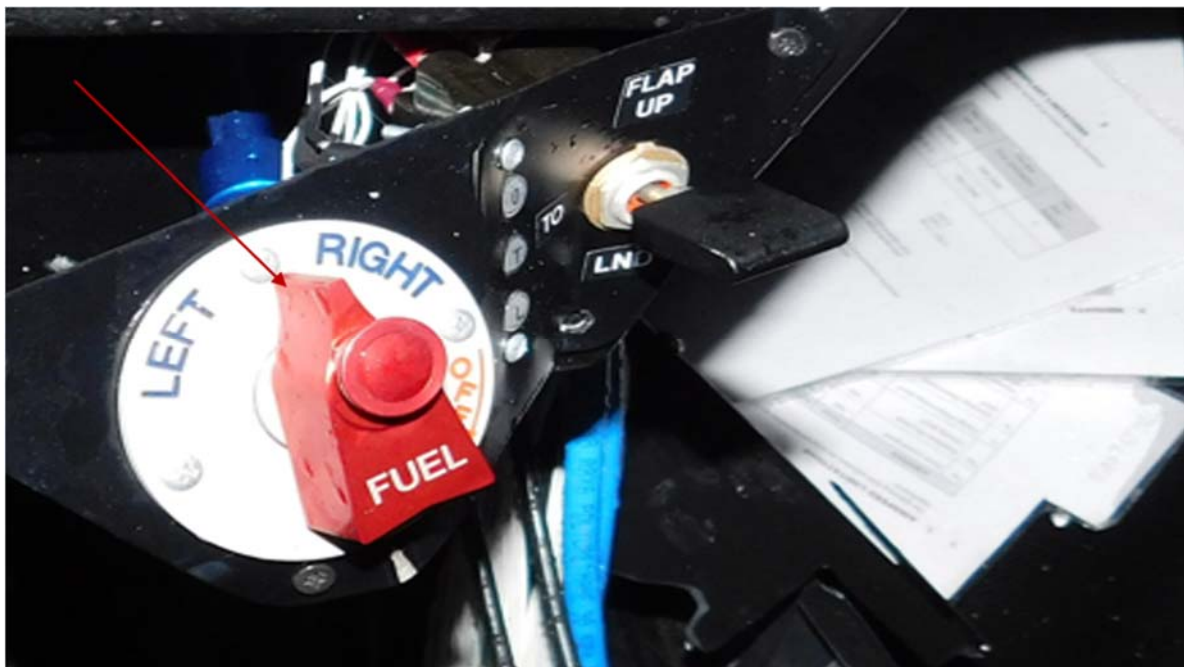
Ο Επιλογέας Δεξαμενής Καυσίμου ήταν στην Ενδιάμεση Θέση (Φωτ. 6).

**Φωτ. 6:** Επιλογέας Δεξαμενής Καυσίμου.

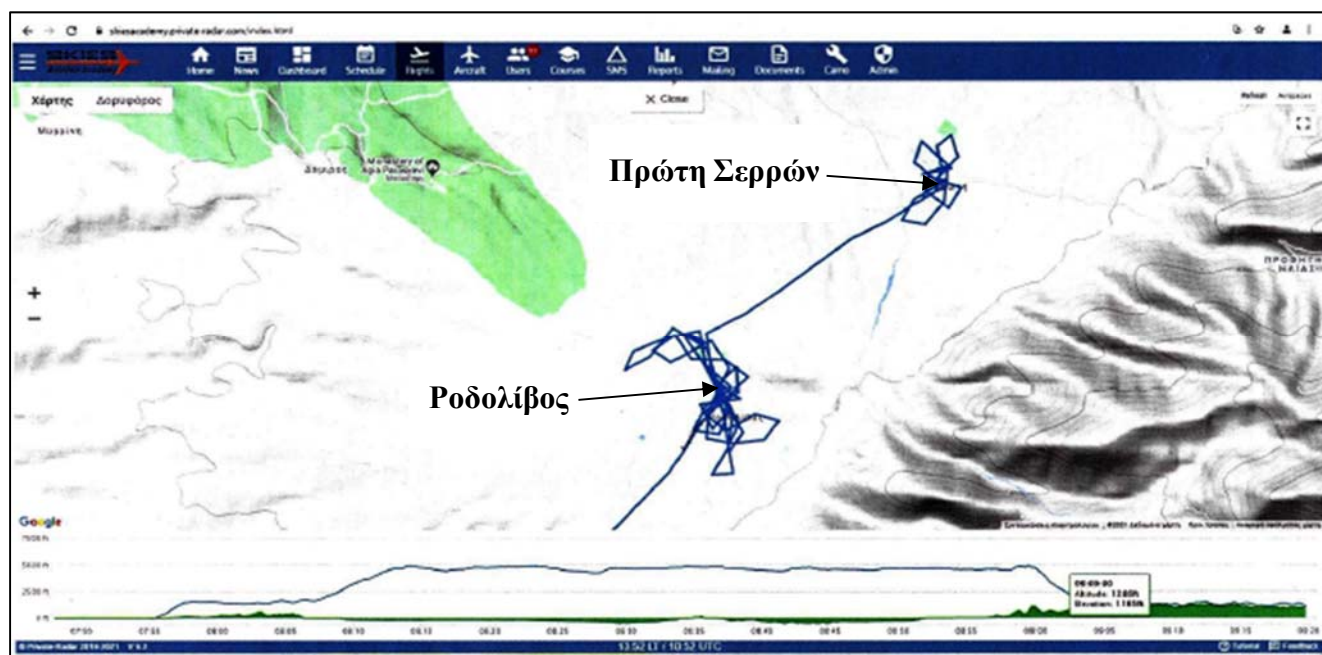
## 5.2 Αποτύπωση Ραντάρ άνωθεν Ροδολίβος και Πρώτης Σερρών

- Ο Χειριστής είχε επαρκή Ανάπαυση πριν την Πτήση.
- Ο Χειριστής είχε παρακολουθήσει πλήρη και λεπτομερή ενημέρωση πριν την Πτήση SOLO.
- Ο Χειριστής παρέκκλινε του ίχνους και ύψους του Σχεδίου Πτήσης, εκτελώντας ελιγμούς σε χαμηλό ύψος σε κατοικημένες περιοχές των χωριών Ροδολίβος και Πρώτης Σερρών όπως απεικονίζεται από την αποτύπωση Ραντάρ (Παράρτημα 5.2).

- Πραγματοποίησε, εκτός Σχεδίου Πτήσης, με δική του πρωτοβουλία, χωρίς την απαιτούμενη Προ-Πτήσεως ενημέρωση, χαμηλές διελεύσεις, κάτω των 2000 ποδών από το έδαφος, πάνω από κατοικημένες περιοχές των χωριών Ροδολίβος και Πρώτης Σερρών, όπως απεικονίζεται από την αποτύπωση Καταγραφής Ραντάρ (Παράρτημα 5.1 & 5.2).
