**ΕΠΙΤΡΟΠΗ ΔΙΕΡΕΥΝΗΣΗΣ ΑΤΥΧΗΜΑΤΩΝ ΚΑΙ  
ΑΣΦΑΛΕΙΑΣ ΠΤΗΣΕΩΝ  
(ΕΔΑΑΠ)**

**ΠΟΡΙΣΜΑ ΔΙΕΡΕΥΝΗΣΗΣ  
ΣΥΜΒΑΝΤΟΣ ΑΕΡΟΠΛΑΝΟΥ  
5B-DBS**

**15 Φεβρουαρίου 2004**

**Συμβάν αεροπλάνου 5B-DBS, 15-02-2004  
Στον Διεθνή Αερολιμένα Αθηνών «Ελ. Βενιζέλος»**

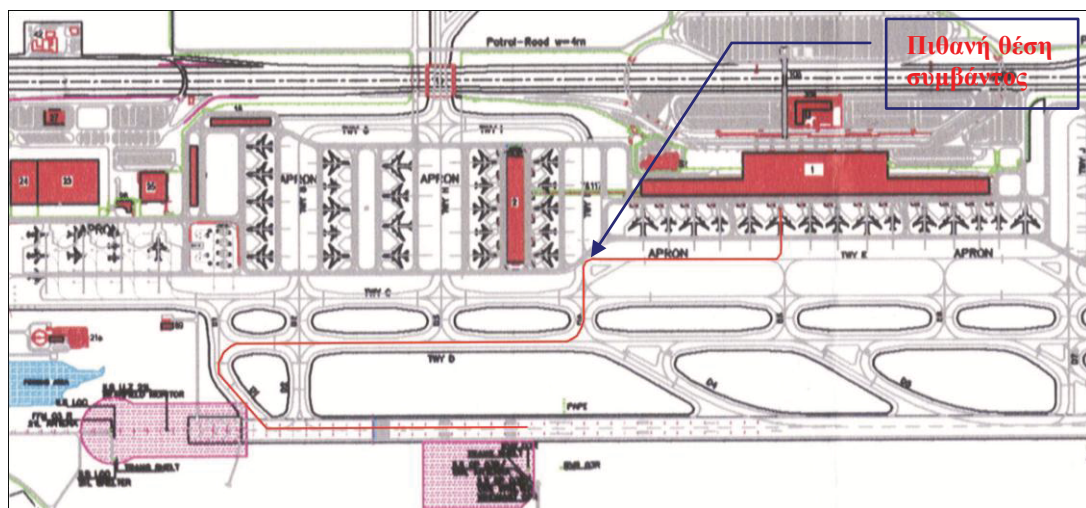
Φωτ. 1 – Τροχοδρόμηση πτήσης CY312

δισπαρμένα μέσα στους τροχοδρόμους. Επιπροσθέτως, αναφέρει ότι κατά μήκος του τροχοδρόμου Ε ο εκχιονισμός δεν ήταν συμμετρικός ως προ τον άξονα και κατά την τροχοδρόμηση δεν ακολούθησε τον κεντρικό άξονα αλλά 3-4 μέτρα αριστερότερα τούτου.

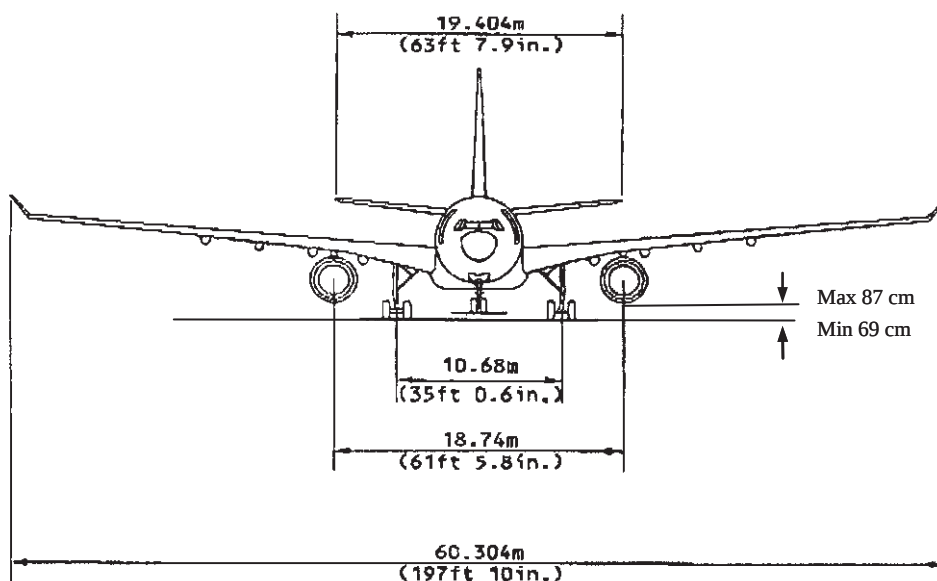
Φωτ. 2

Σύμφωνα με το Εγχειρίδιο του α/φ και τον τύπο κινητήρων του η απόσταση μεταξύ των κέντρων αυτών είναι 18,74 cm, η δε απόσταση του κατώτερου σημείου αυτών από το έδαφος κυμαίνεται μεταξύ 69 cm η ελάχιστη και 87 cm η μέγιστη. (Φωτ. 2)

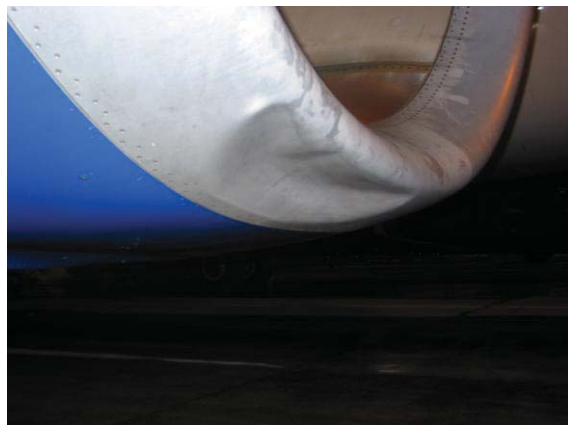
Φωτ. 2

Ζημιές διαπιστώθηκαν στον υπ' αρ. 2 κινητήρα. Σύμφωνα με δήλωση του μηχανικού της εταιρείας που τις επιθεώρησε, αυτές ήταν εκτός των επιτρεπτών ορίων του Εγχειρίδιου Συντήρησης του α/φ και θα έπρεπε να αποκατασταθούν πριν την αναχώρησή του.

α. Το εκ κράματος αλουμινίου χείλος προσβολής (inlet cool lip) έφερε κοίλωμα διαστάσεων περίπου 60 cm x 25 cm και μέγιστου βάθους 9 cm. (φωτ. 2).

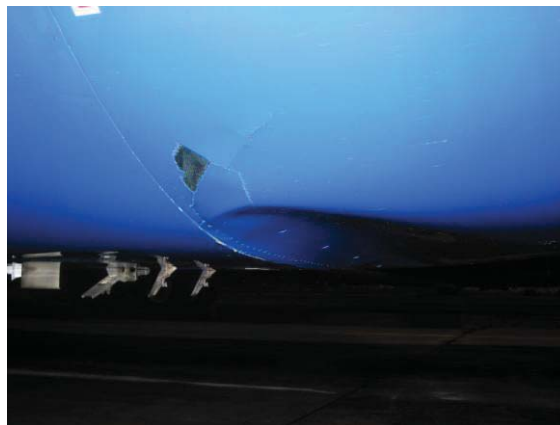
Φωτ. 3

β. Η από αθρακονήματα εξωτερική επιφάνεια του εμπρόσθιου καλύμματος (cowling) του κινητήρα έφερε κοίλωμα διαστάσεων περίπου 85 cm x 55 cm και μέγιστου βάθους 8 cm, με το δεξιό τμήμα του βαθουλώματος αποκολλημένο. (φωτ. 3).

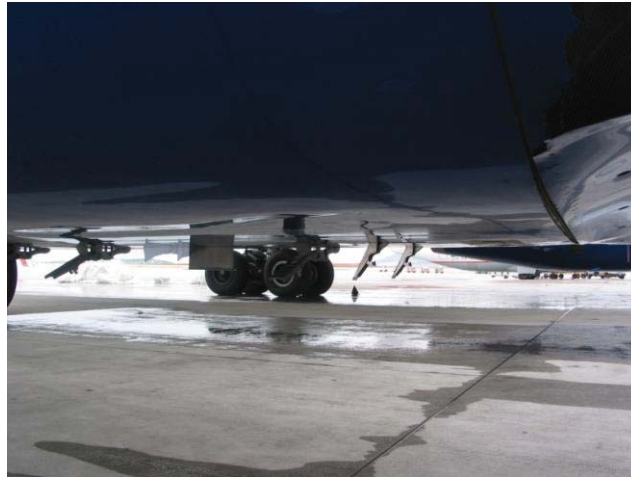
Φωτ. 4

β. Η από αθρακονήματα κάτω επιφάνεια του δεξιού οπισθίου καλύμματος του κινητήρα (Fan cowl), δίπλα στις συνδέσεις του, έφερε κοίλωμα διαστάσεων περίπου 92 cm x 35 cm και μέγιστου βάθους 0,5 cm. (φωτ. 4)

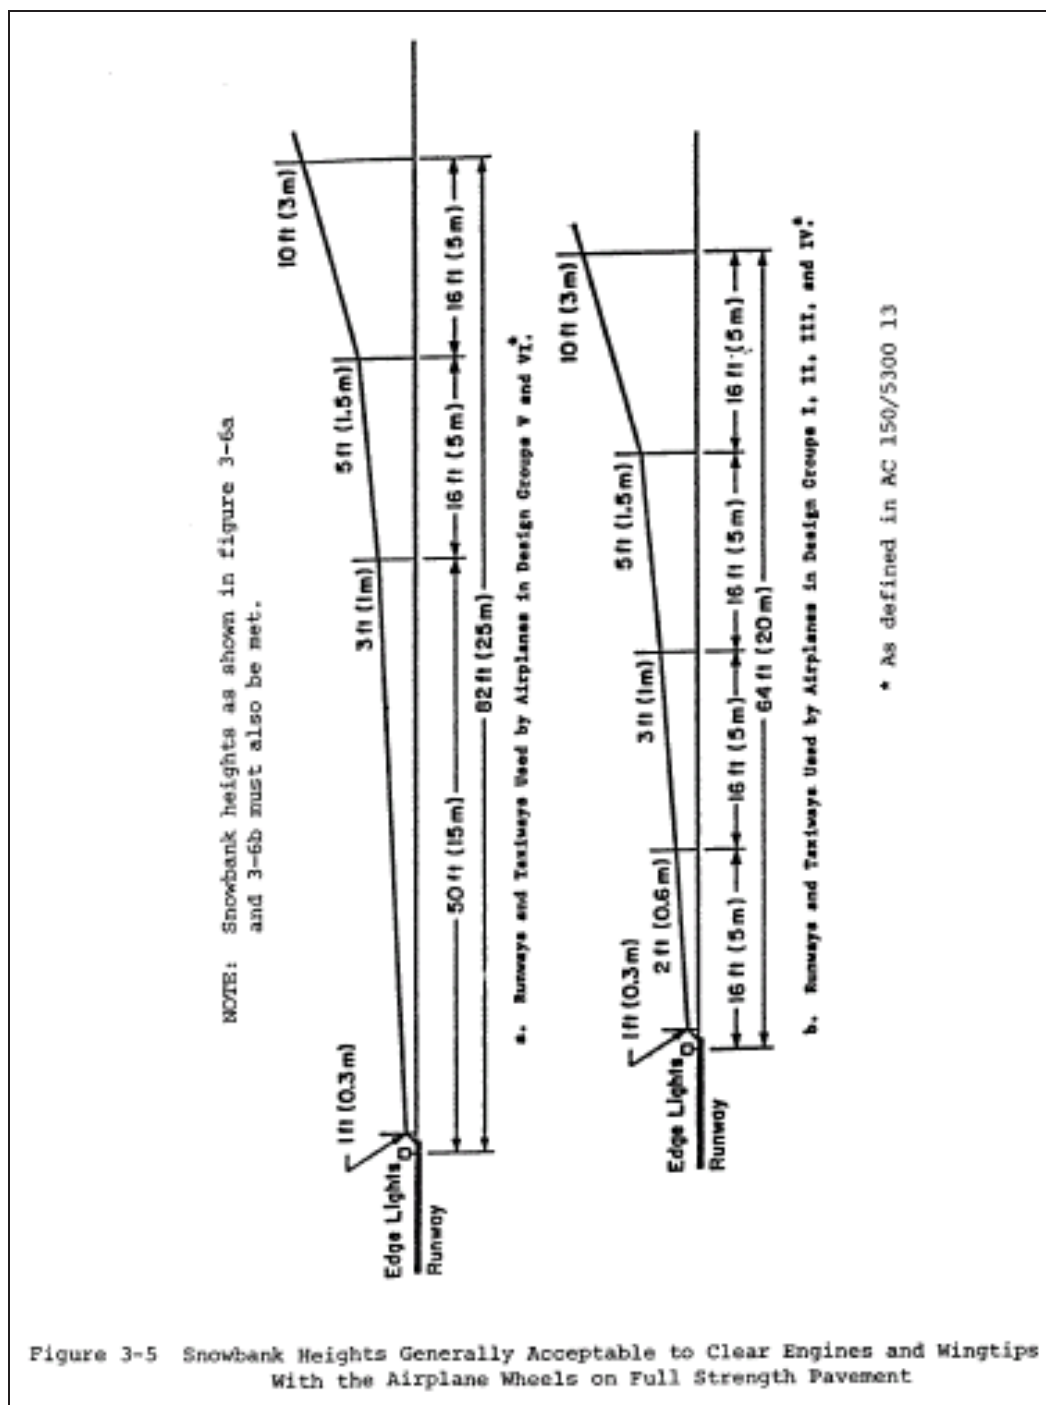
Η κατανομή του χιονιού στα πλευρικά του διαδρόμου και των τροχοδρόμων κατά τον εκχιονισμό, δεν έγινε σύμφωνα με τα αναφερόμενα στο εγχειρίδιο AC150/5200-30A “Airport winter safety and operations” στο οποίο γίνεται αναφορά για την πλευρική κατανομή του χιονιού. Σύμφωνα με αυτό και για την κατηγορία του αεροδρομίου το ύψος της πλευρικής κατανομής του χιονιού για διαδρόμους και τροχοδρόμους αρχίζει από 30cm αμέσως μετά τον πλευρικό φωτισμό και φτάνει το 1m σε απόσταση 15m από τον πλευρικό φωτισμό. (βλέπε παράρτημα Γ)

Υψομετρική κατανομή πλευρικά συσσωρευμένου χιονιού σύμφωνα με το AC 150/5200-30A

- 4.2.1 2005-34** Στο Εγχειρίδιο Διαδικασιών Αντιμετώπισης Καταστάσεων Χιονιού να γίνει αναφορά στην πλευρική υψομετρική κατανομή του χιονιού κατά μήκος των διαδρόμων,

**4.2.3 2005-36** Ο ΔΑΑ να εφοδιασθεί με εκχιονιστικά οχήματα με δυνατότητα εκσφενδονισμού του χιονιού, σε μεγάλη απόσταση, ώστε να μην δημιουργούνται πλευρικοί σωροί χιονιού και να επιτυγχάνεται η πλευρική υψομετρική κατανομή του χιονιού σύμφωνα με τις διεθνείς απαιτήσεις.
