**ΠΟΡΙΣΜΑ ΔΙΕΡΕΥΝΗΣΗΣ  
ΑΤΥΧΗΜΑΤΟΣ ΑΕΡΟΣΚΑΦΟΥΣ  
SX-DVF**

**5 ΔΕΚΕΜΒΡΙΟΥ 2004**

**Ατύχημα αεροσκάφους SX-DVF την 5-12-2004**

**50 NM νοτιοδυτικά LSV VOR, αεροδιάδρομος G8**

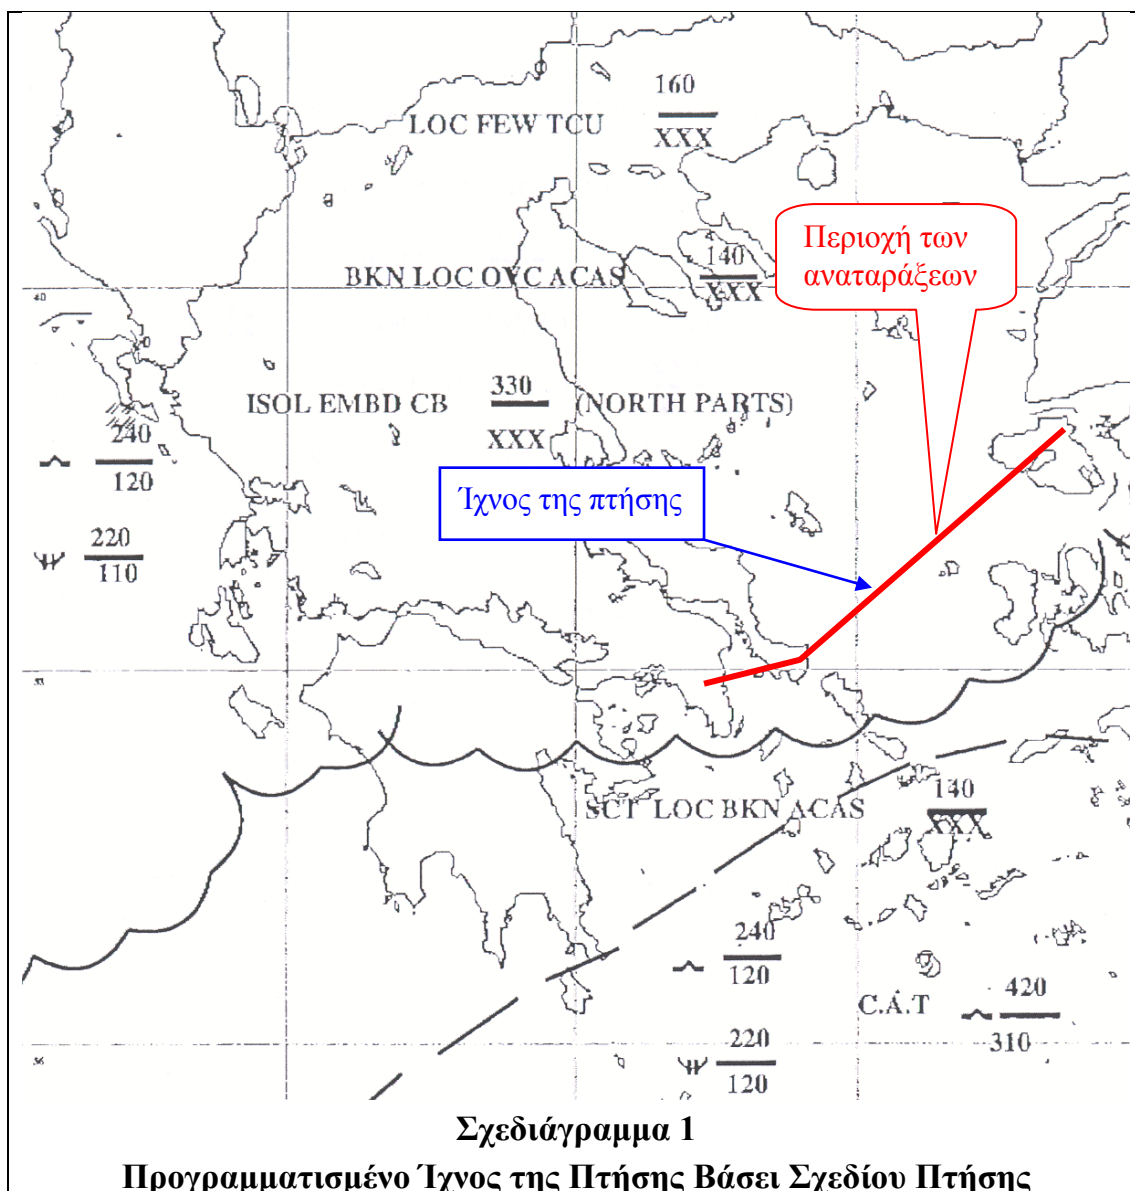
Σε ύψος 19.000 ft στον αεροδιάδρομο G8 και περίπου 55 N.M. νοτιοδυτικά του LSV VOR, , ενώ ίπτατο εκτός νεφών κατά δήλωση των χειριστών, συνάντησε ισχυρές αναταράξεις εν αιθρία χωρίς καμία άλλη προειδοποίηση (βλέπε σχεδιάγραμμα 1).

Επίσης το πλήρωμα ενημερώθηκε από τον μετεωρολογικό χάρτη σημαντικού καιρού (NR04 100/450 FL) έκδοσης Εθνικής Μετεωρολογικής Υπηρεσίας (EMY) 0400 UTC 05.12.04 (βλέπε σχεδιάγραμμα 1).

Στο μετεωρολογικό χάρτη φαίνεται ότι στη περιοχή και στο ύψος όπου θα ίπτατο το α/φος αναμένοντο μέτριες αναταράξεις από το επίπεδο πτήσης 120 (FL 120) έως το επίπεδο πτήσης 240 (FL 240). Επίσης από το χάρτη φαίνεται ότι στη περιοχή της νότιας Ελλάδας αναμένοντο Αναταράξεις εν Αιθρία (ΑεΑ - CAT) μέτριες από το επίπεδο πτήσης 310 έως το επίπεδο πτήσης 420.

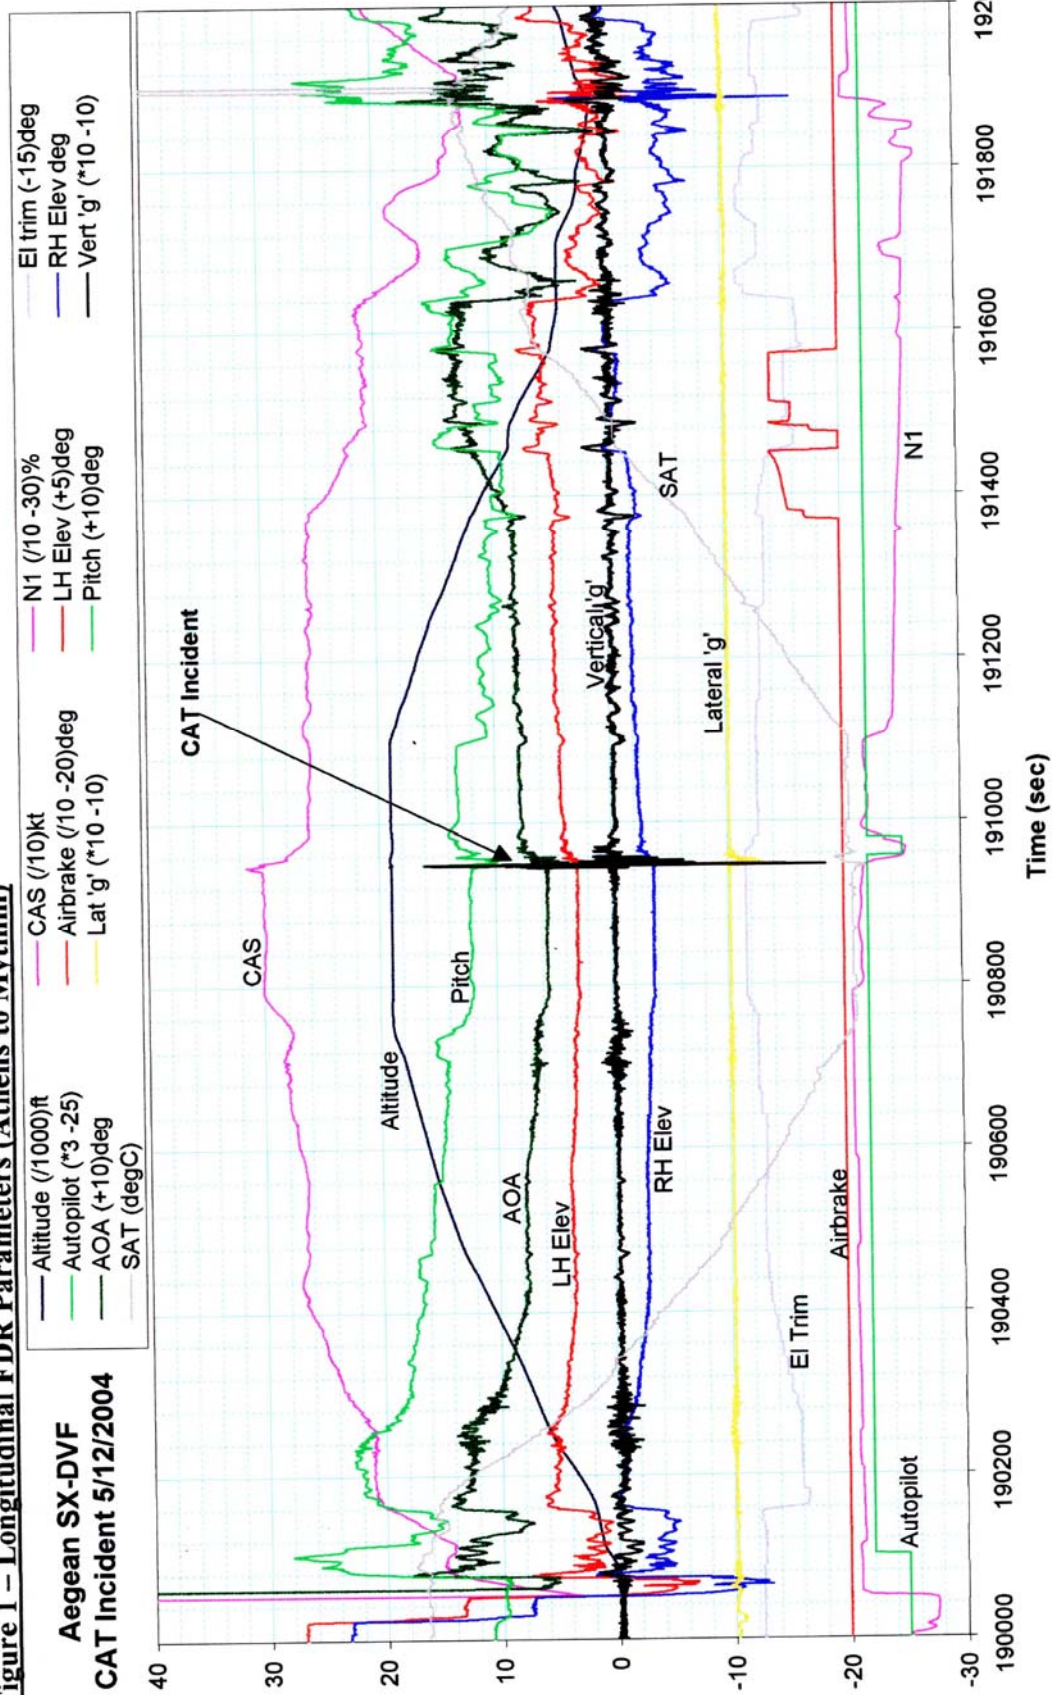
Η αποκωδικοποίηση των καταγραφών του Ψ.Κ.Δ.Π. (DFDR) έγινε στις εγκαταστάσεις της Υπηρεσίας Διερεύνησης Ατυχημάτων (AAIB) του Ην. Βασιλείου και ελήφθησαν όλα τα στοιχεία που αφορούσαν συγκεκριμένη πτήση. Οι παράμετροι του Ψ.Κ.Δ.Π. (DFDR) στο σκέλος της πτήσης μεταξύ της απογείωσης (α/γ) από Δ.Α.Α. και της προσέγγισης στο α/δ της Μυτιλήνης, το οποίο περιέχει τις αναταράξεις, απεικονίζονται στο Διάγραμμα 1 του Παραρτήματος Α.

- Η κλίση του πηδαλίου ύψους-βάθους καθώς και των αντισταθμιστικών πτερυγίων αυτών, είναι σχετικά στάσιμη πριν και κατά την διάρκεια των αναταράξεων.
- Το α/φος αντιμετώπισε ισχυρές αναταράξεις, γεγονός το οποίο έχει καταγραφεί και στην αναφορά του Πληρώματος Θαλάμου Διακυβέρνησης (ΠΘΔ) αμέσως μετά το συμβάν.
- Το εν λόγω ατύχημα:
  - α) παρουσιάστηκε κατά τη διάρκεια της πτήσης στο επίπεδο πτήσης 19 (FL 190), με διορθωμένη (calibrated) ταχύτητα των 300 Kt CAS.
  - β) Διήρκεσε για περίπου 14 δευτερόλεπτα (sec) από την έναρξη μέχρι και την λήξη του φαινομένου, ενώ η ισχυρότερη ανατάραξη διήρκεσε περίπου 3 sec.
- Κατά την διάρκεια εμφάνισης του φαινομένου το ΠΘΔ μείωσε την ταχύτητα του α/φους στα 280 Kt CAS ενώ απενεργοποιήθηκε ο αυτόματος πιλότος.
- Μετά το ατύχημα έγινε επανεμπλοκή του αυτόματου πιλότου και η ταχύτητα μειώθηκε περαιτέρω στα 260 Kt CAS.

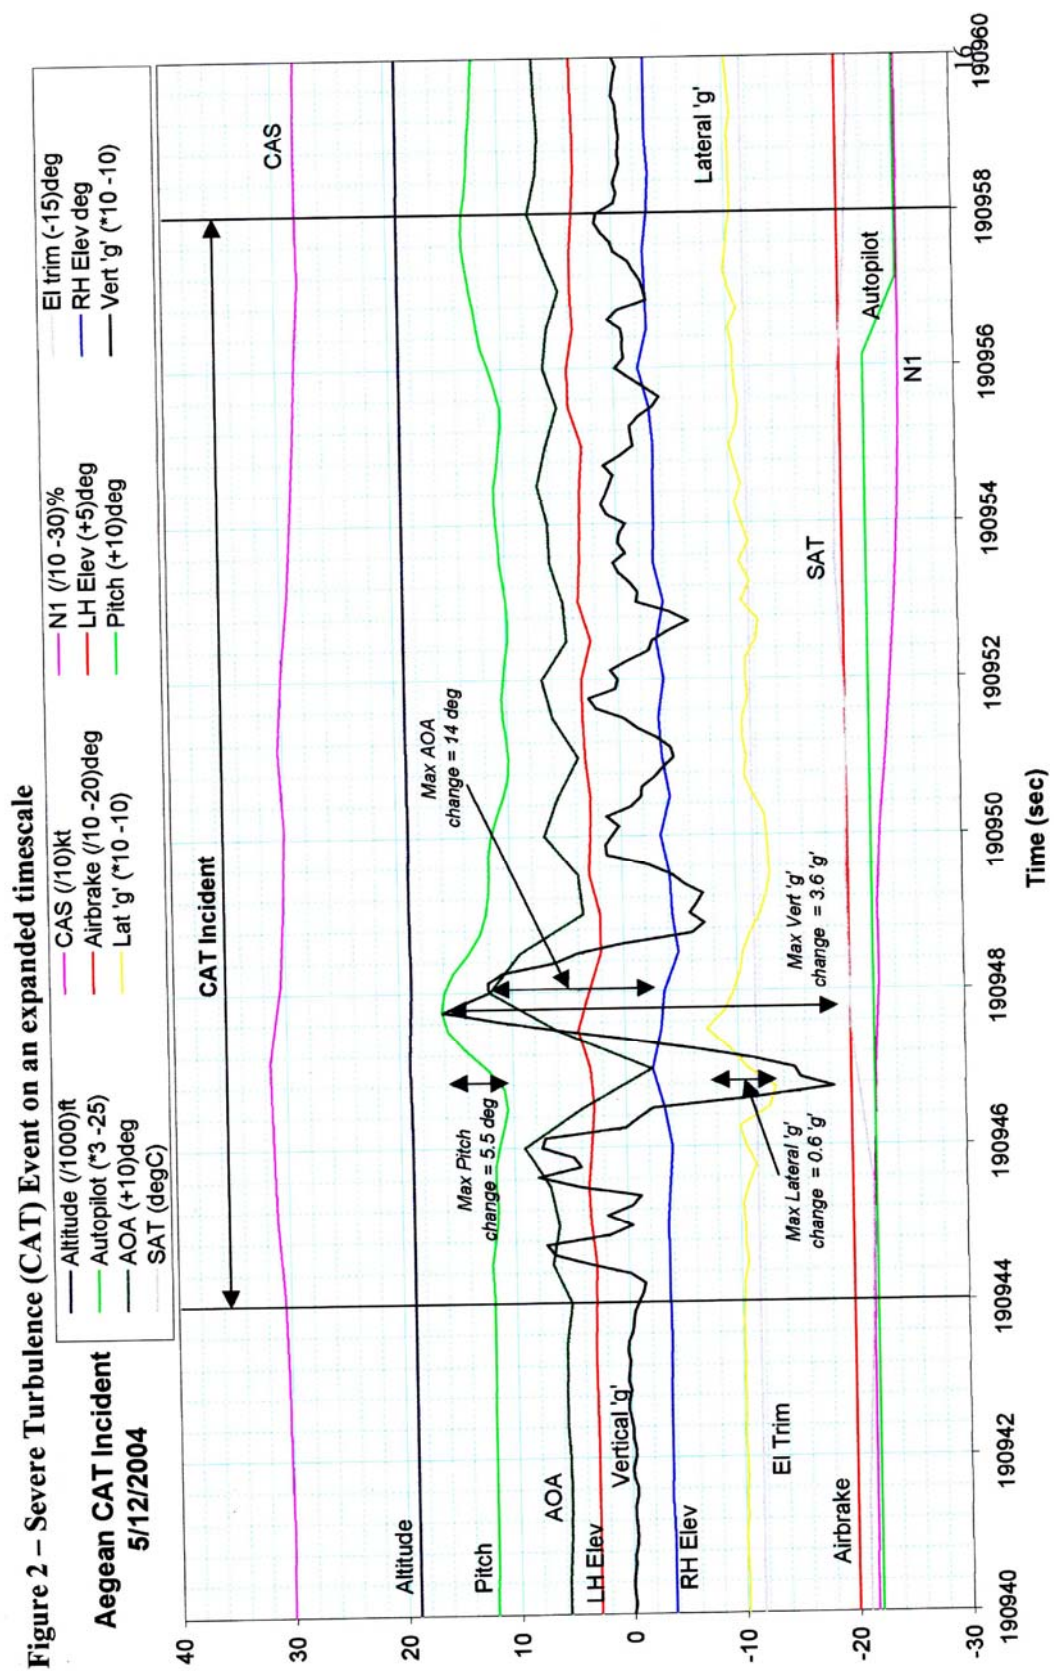
Το Διάγραμμα 2 του Παραρτήματος Α απεικονίζει τις αναταράξεις της πτήσης σε μεγάλη κλίμακα, δηλαδή σε ένα ανεπτυγμένο χρονικό άξονα.

- Οι αναταράξεις εν αιθρία (Clear Air Turbulence - CAT) ήταν ισχυρότερες στο σημείο αναφοράς που απεικονίζεται στο Διάγραμμα 2 του Παραρτήματος Α, όπου η κάθετη συνιστώσα της επιτάχυνσης αυξήθηκε από  $-0,8 \text{ g}$  στα  $+2,6 \text{ g}$ , ήτοι απόλυτη αύξηση  $3,4 \text{ g/sec}$ . Στο ίδιο σημείο η πλευρική συνιστώσα της επιτάχυνσης αυξήθηκε από  $-0,3 \text{ "g"}$  σε  $+0,3 \text{ "g"}$ , ήτοι απόλυτη αύξηση  $0,6 \text{ g/sec}$ .
- Επιπλέον στο ίδιο σημείο η αλλαγή στην πρόνευση ήταν περίπου  $5,5^\circ$  σε ένα δευτερόλεπτο και η γωνία προσπτώσεως (angle at attack) αυξήθηκε  $14^\circ$  σε  $1 \text{ sec}$ . Πρέπει να σημειωθεί ότι ο Ψ.Κ.Δ.Π. λαμβάνει τα σήματα μέτρησης της γωνίας προσπτώσεως από το κινητό πτερύγιο ελέγχου απώλειας στήριξης που βρίσκεται εγκατεστημένο στην πλευρική εξωτερική επιφάνεια του α/φους.

Αναλύοντας τα στοιχεία του Ψ.Κ.Δ.Π., όπως φαίνονται, στο Παράρτημα Α, καταλήγουμε στο συμπέρασμα ότι η ένταση των αναταράξεων υπερίσχυσε στο κάθετο επίπεδο, όπου η απόλυτη τιμή της επιτάχυνσης ανήλθε στα 3,4 g.

**3.1.4.** Το α/φος αντιμετώπισε ισχυρές αναταράξεις οι οποίες διήρκεσαν 14 sec ενώ η ισχυρότερη ανατάραξη διήρκεσε μόνον 3 sec με μια μεγίστη στιγμιαία κάθετη συνιστώσα της επιτάχυνσης των 3,4 “g”.
