ΕΠΤΡΟΠΗ
ΔΙΕΡΕΥΝΗΣΗΣ ΑΤΥΧΗΜΑΤΩΝ & ΑΣΦΑΛΕΙΑΣ ΠΤΗΣΕΩΝ

ΠΟΡΙΣΜΑΤΑ ΣΥΜΒΑΝΤΩΝ

2006

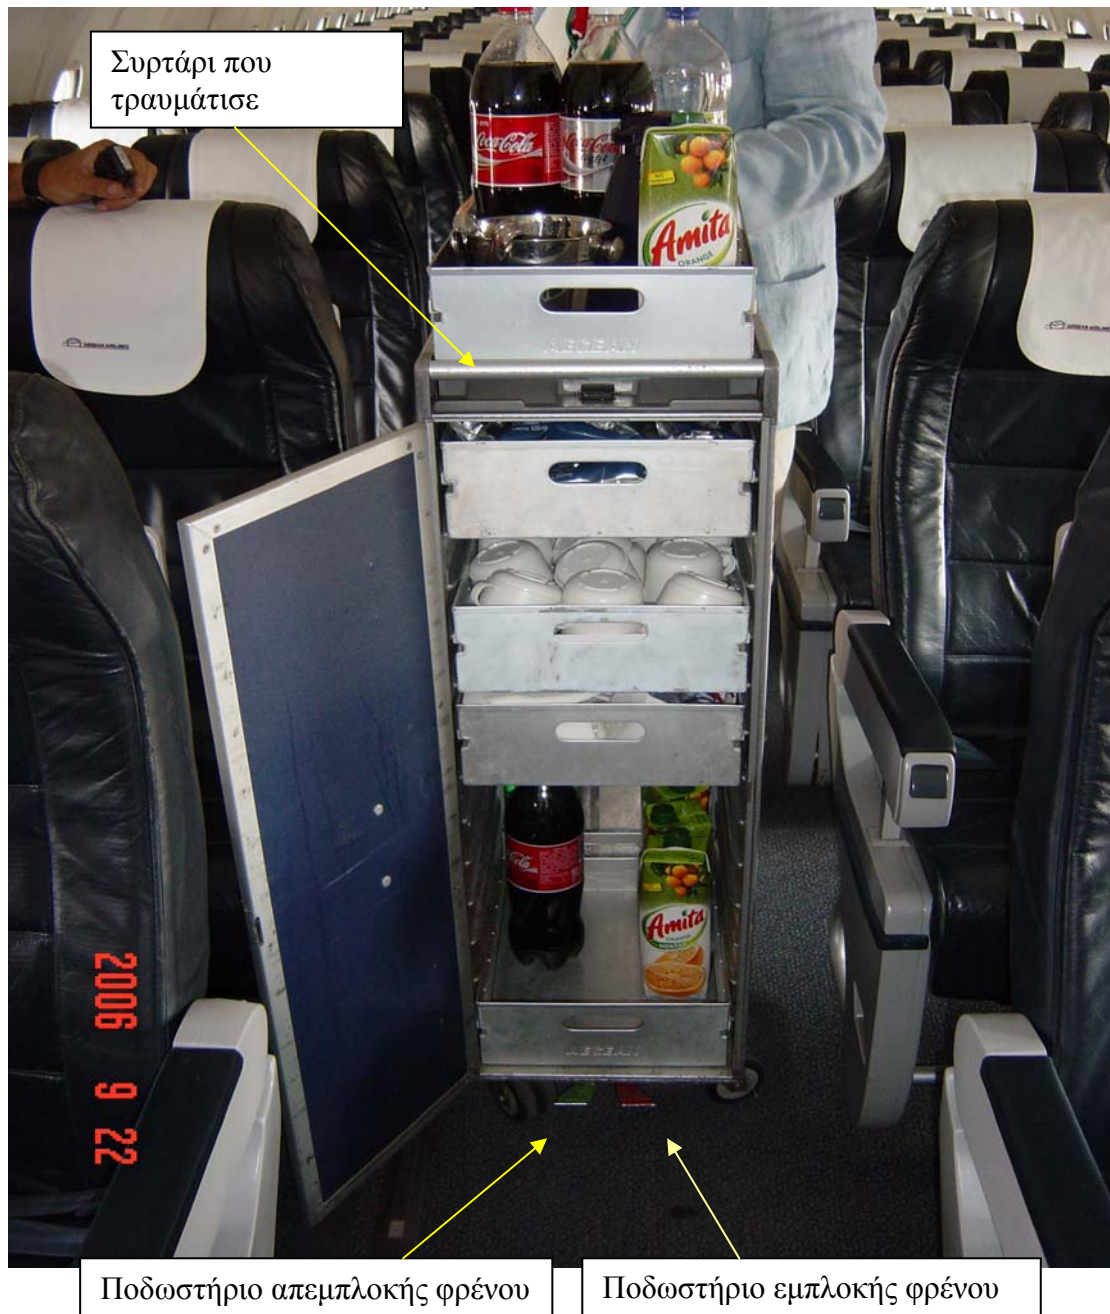
Φωτ.1. Αμαξίδιο εδεσμάτων ίδιου τύπου με αυτό που ανετράπη.

πληρώματα θαλάμου επιβατών στο επάνω μέρος του αμαξιδίου, ώστε να είναι πλέον προσιτές και να διευκολύνεται το σερβίρισμα των επιβατών. Αυτό έχει ως συνέπεια την μετατόπιση του κέντρου βάρους προς το επάνω μέρος του αμαξιδίου, το οποίο καθιστά εύκολη την ανατροπή του προς τα εμπρός ή προς τα πίσω εφ' όσον ασκηθεί έστω και μικρή δύναμη από το ένα ή το άλλο μέρος.

Κατά την εξυπηρέτηση (σερβίρισμα) των επιβατών, οι φιάλες των αναψυκτικών μεταφέρονται από το κάτω ράφι του αμαξιδίου στο επάνω μέρος του, οπότε το κέντρο βάρους ανυψούται και ελαττώνεται η ευστάθειά του.

2007-13 Οι αεροπορικές εταιρείες να εκδώσουν οδηγίες, ώστε κατά την εξυπηρέτηση των επιβατών οι Ι/Σ να ακινητοποιούν τα αμαξίδια στην επόμενη σειρά της εξυπηρευόμενης.

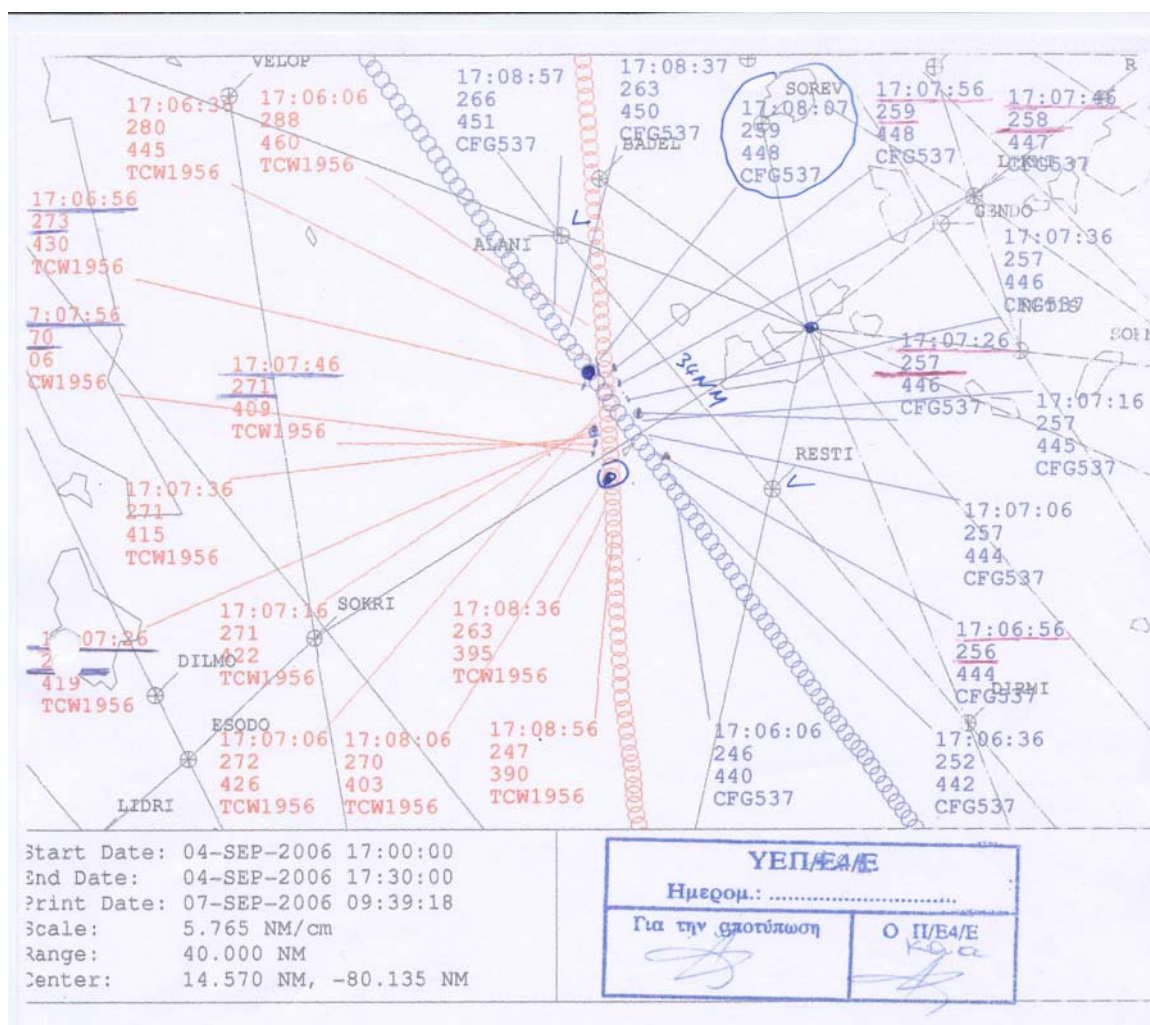
ΠΑΡΑΡΤΗΜΑ Α΄

Τα ίχνη των δύο α/φ δείχνουν ότι αυτά διασταυρώθηκαν στις 20:07:26 με κατακόρυφο διαχωρισμό 1400 ft (η CFG 537 στο ΕΠ257 και η TCW 1956 στο ΕΠ271).

Θέσεις και ύψη των α/φ, σύμφωνα με το video του radar.
 Με κόκκινο χρώμα οι θέσεις και ύψη της πτήσης TCW 1956.
 Με μπλε χρώμα οι θέσεις και ύψη της πτήσης CFG 537.

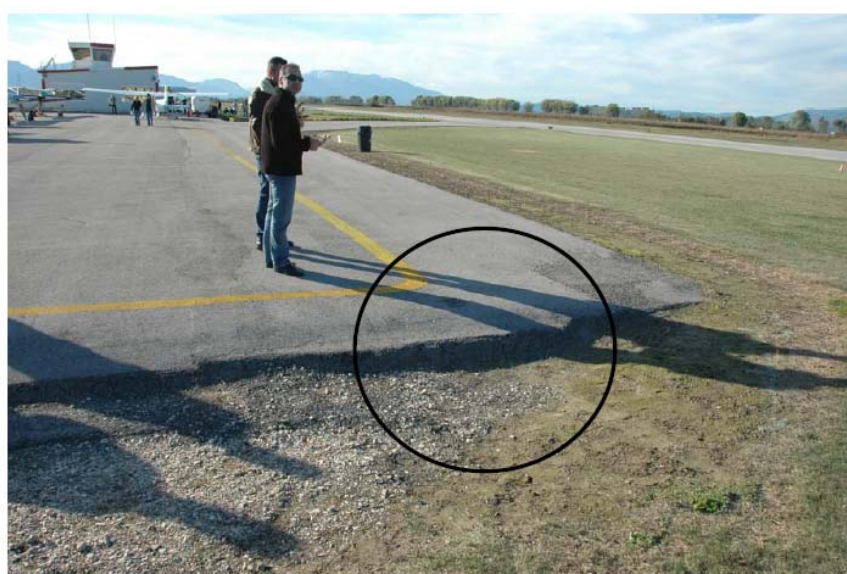
Σύμφωνα με το AIP-GREECE Vol. 1. AGA 3-11 το π/π Κωπαΐδος "ΙΚΑΡΟΣ" είναι ιδιωτικό. Το μήκος του διαδρόμου του π/π είναι 978 μέτρα και η διεύθυνσή του είναι 09/27. Η επιφάνεια του διαδρόμου είναι στρωμένη με άσφαλτο. Το ύψος του από την Μέση Στάθμη Θαλάσσης είναι 320ft (MSL). Διαθέτει μία μικρή πίστα στρωμένη με άσφαλτο στην οποία δύνανται να σταθμεύσουν περί τα 8 α/φ. Ο παράπλευρος χώρος παραλλήλως του διαδρόμου είναι καλυμμένος με βλάστηση (γρασίδι) και σε περίπτωση πολυπληθούς άφιξης α/φών, όπως την ημέρα του συμβάντος, χρησιμεύει για την στάθμευσή τους (φωτ. 1). Η συναρμογή της ασφάλτινης επιφάνειας με τον καλυμμένο με βλάστηση χώρο δεν είναι ομαλή και παρουσιάζει υψομετρικές διαφορές που σε μερικά σημεία υπερβαίνουν τα 15 cm (φωτ. 2).

Φωτ. 2. Σημείο συναρμογής ασφάλτινης και καλυμμένης με βλάστηση επιφάνειας.

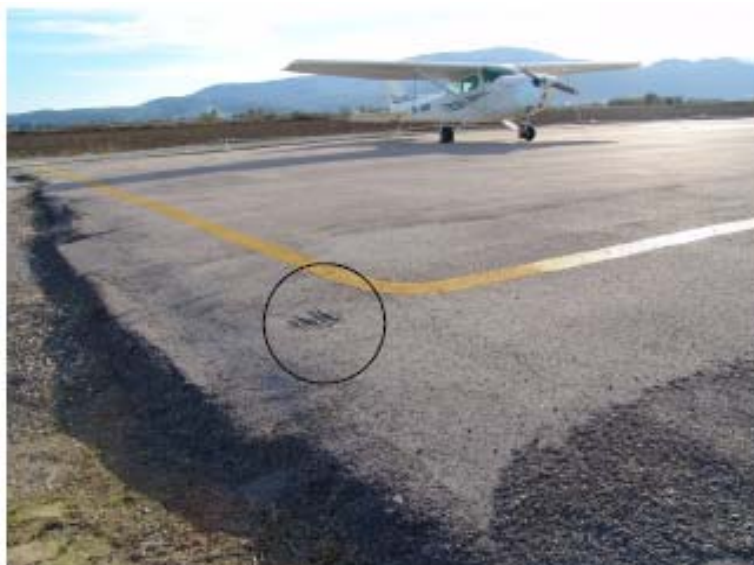
Η έλικα χτύπησε την ασφάλτινη επιφάνεια της πίστας του π/π του χώρου στάθμευσης, 63 cm από το σημείο συναρμογής της με την καλυμμένη με βλάστηση επιφάνεια, όση δηλαδή είναι η οριζόντια απόσταση μεταξύ έλικος και ριναίου τροχού (φωτ. 3).

Φωτ. 3. Σημείο επαφής του ακροπτερυγίου της έλικας με την ασφάλτινη επιφάνεια.

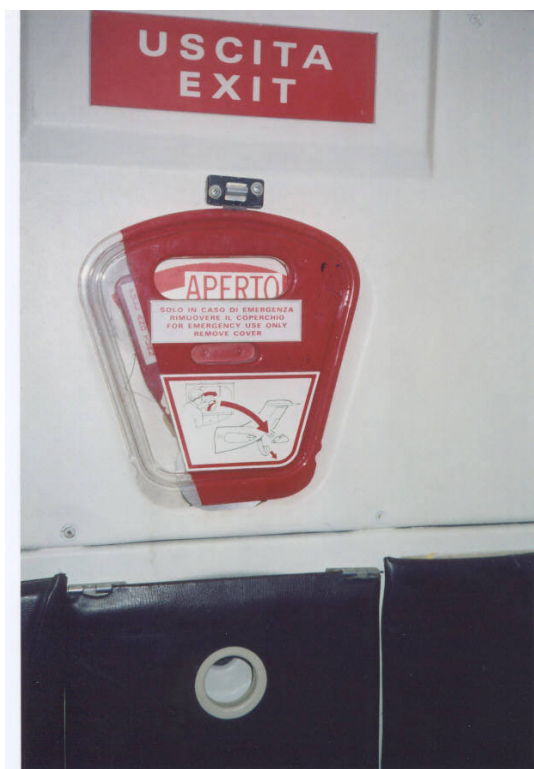
φωτ. 1

Το συγκεκριμένο άτομο, μη κατανοώντας τι σημαίνουν τα αναγραφόμενα πάνω στο κάλυμμα του μοχλού ανάγκης (φωτ. 1), σήκωσε αυτό, έσπασε την συρματασφάλιση και περιέστρεψε τον μοχλό προς τα δεξιά (φωτ. 2), τραβώντας την θύρα προς το εσωτερικό του α/φ.

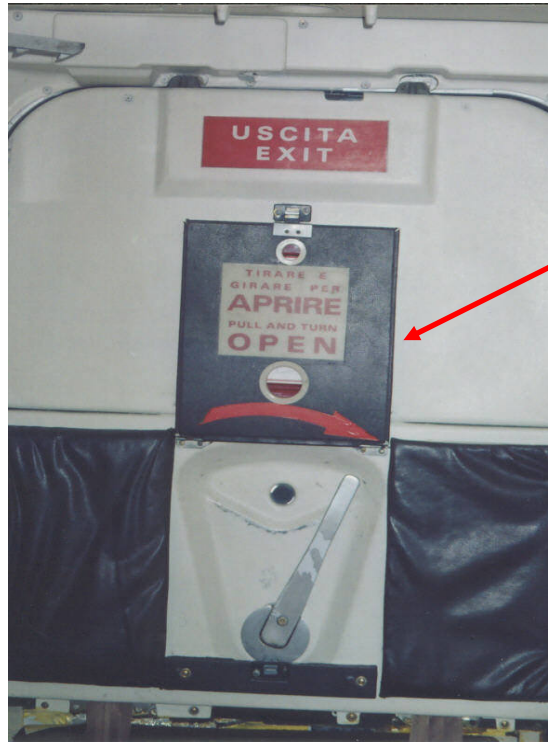
φωτ. 3

Στην περίπτωση που έχει γίνει χρήση του κανονικού μοχλού ανοίγματος της θύρας αλλά δεν παραμένει ανυψωμένο το μέρος της πλάτης του καθίσματος που τον καλύπτει, τότε ο μόνος μοχλός που είναι ορατός για το άνοιγμα της θύρας, είναι αυτός της περίπτωσης ανάγκης.

Μέρος πλάτης καθίσματος που καλύπτει τον κανονικό μοχλό

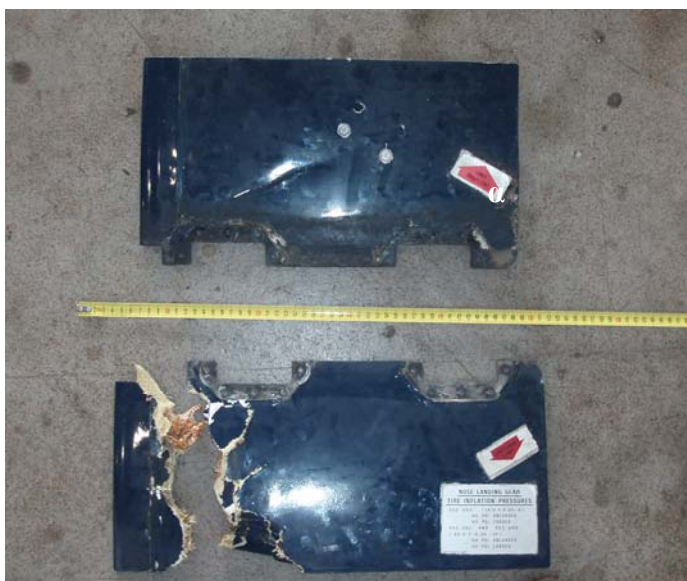
Το α/φ υπέστη ζημιές στις θυρίδες που κλείνουν και καλύπτουν την φωλιά του ριναίου τροχού οι οποίες ήταν ανοιχτές, αφού το α/φ ήταν σταθμευμένο. Η δεξιά θυρίδα έφερε εκδορές/χτύπημα περίπου 5 cm, ενώ η αριστερή κόπηκε σε δύο κομμάτια (φωτ. 1).

Φωτ. 1: Δεξιά (α) και αριστερή (β) θύρα του ριναίου τροχού μετά το συμβάν.

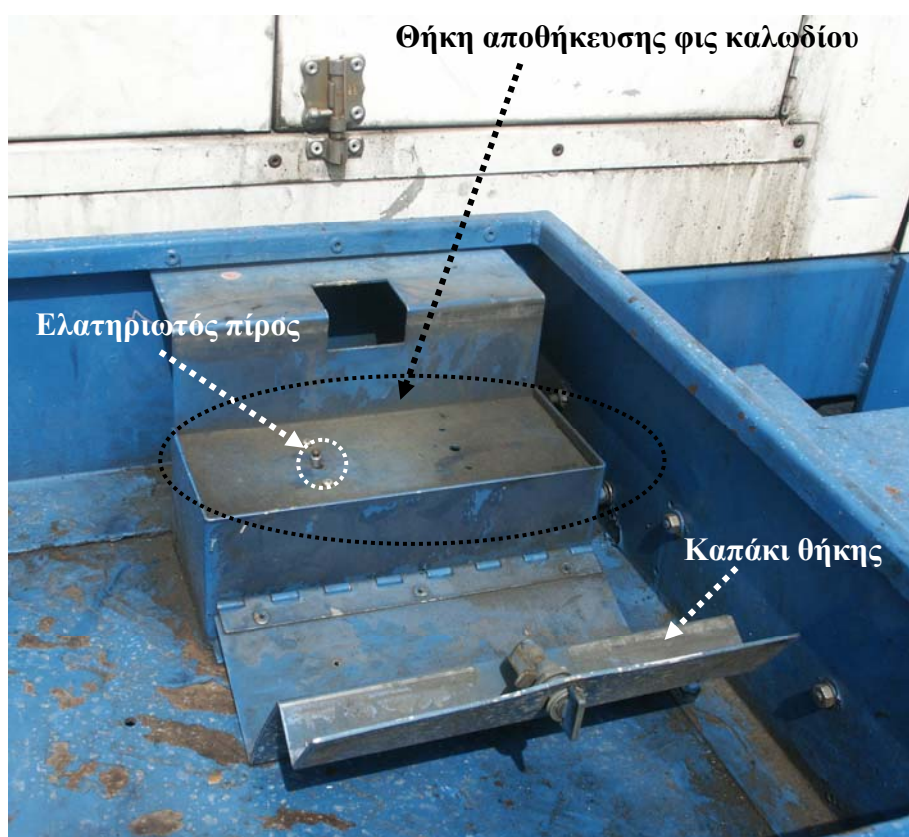
Όταν τα καλώδια δεν χρησιμοποιούνται για την τροφοδοσία α/φ με ρεύμα, και εφόσον τα φις τους είναι τοποθετημένες στις καθορισμένες θήκες τους, το βάρος του κάθε φις πιέζει τον ελατηριωτό πίρο στην κάτω θέση. Ο κινητήρας του οχήματος μπορεί να τεθεί σε λειτουργία και το όχημα να μετακινηθεί. Κλείνοντας το μεταλλικό καπάκι της θήκης πάνω από το κάθε φις εξασφαλίζεται η μη μετατόπισή του, και άρα η συνεχής συμπίεση του πίρου, κατά τη διάρκεια μετακίνησης του οχήματος (φωτ. 3).

Φωτ. 3: Θήκη αποθήκευσης φις καλωδίου.
