Πόρισμα Ατυχήματος  
Αεροσκάφους SX-AJT  
Στον Κρατικό Αερολιμένα Κέρκυρας  
02/07/2007

Αρ. Πορίσματος 13/2007

**Ατύχημα α/φ SX-AJT την 02.07.07  
στον Κρατικό Αερολιμένα Κέρκυρας «Ι. Καποδίστριας»**

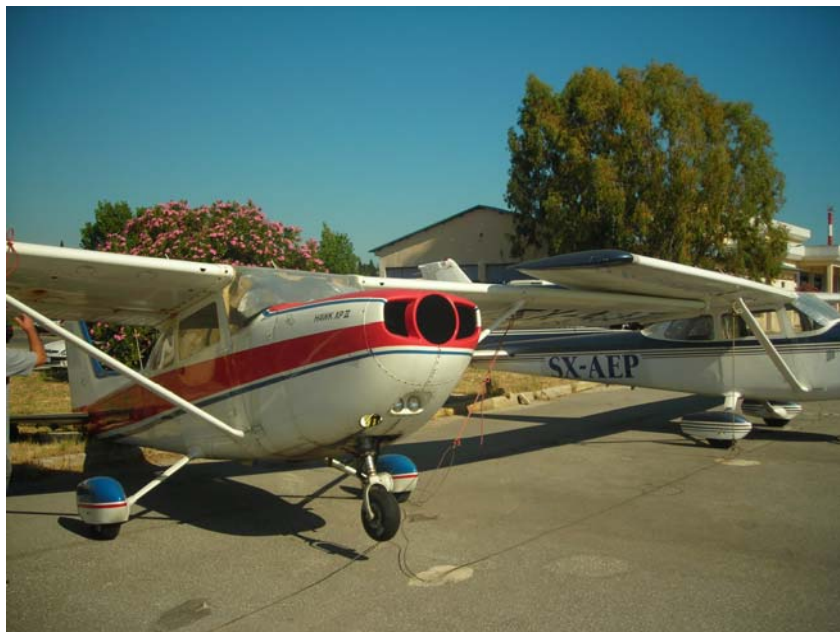
Φωτ. 1

Λόγω της μετακίνησης το α/φ είχε έλθει σε επαφή με το παραπλεύρως σταθμευμένο α/φ SX-AEP και η αριστερή πτέρυγα του πρώτου ευρίσκετο κάτω από την δεξιά πτέρυγα του δεύτερου. (Φωτ. 1)

Από τον εξωτερικό οπτικό έλεγχο, το α/φ δεν φαίνεται να έχει υποστεί ζημιές σε κύρια δομικά μέρη, αλλά μόνο τοπικά και σε κάποιες επιφάνειες ελέγχου πτήσης οι οποίες κατά κύριο λόγο προήλθαν από τις αναπηδήσεις και την πρόσκρουση του α/φ στο δάπεδο στάθμευσης και τον περιβάλλοντα χώρο. Οι εν λόγω ζημιές είναι :

- Στρέβλωση επιφάνειας δεξιού πηδαλίου ύψους – βάθους.
- Στρέβλωση επιφάνειας και θραύση αεροδυναμικού αριστερού πηδαλίου ύψους-βάθους,
- Στρέβλωση επιφάνειας αριστερού οριζόντιου σταθερού (σημείο συγκράτησης πηδαλίου ύψους-βάθους)
- Θραύση αεροδυναμικού καλύμματος πηδαλίου διεύθυνσης.
- Ρωγμή από κτύπημα στην κοιλιά της ατράκτου στο σημείο χώρου αποσκευών.
- Θραύση πλαστικού ακροπτερυγίου αριστερής πτέρυγας.
- Στρέβλωση επιφάνειας αριστερού άκρου της πτέρυγας.
- Στρέβλωση επιφάνειας αριστερού πηδαλίου κλίσης κοντά στο ακροπτερύγιο.
- Καταπόνηση ζαντών και ελαστικών κυρίων τροχών προερχόμενες από αναπηδήσεις του α/φ επί του δαπέδου στάθμευσης.

Από τον εξωτερικό οπτικό έλεγχο, το α/φ δεν φαίνεται να έχει υποστεί ζημιές σε κύρια δομικά μέρη, αλλά μόνο τοπικές φθορές και βαθουλώματα στο δεξί πηδάλιο κλίσης.

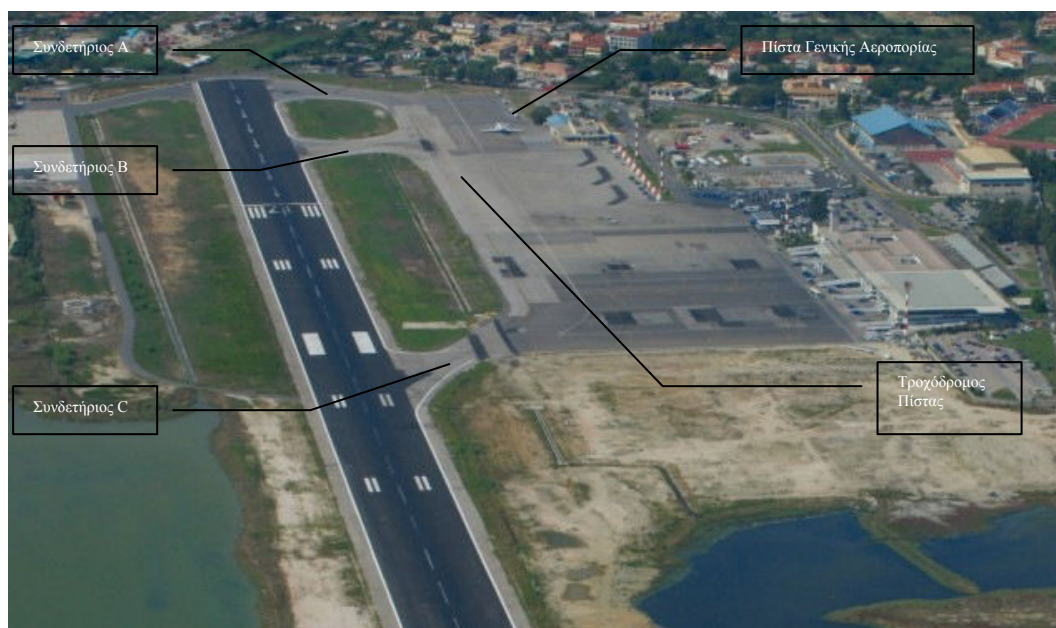
Φωτ. 2

Από το χώρο της πίστας λωρίδα πλάτους 43m παράλληλη προς τον διάδρομο χρησιμεύει ως τροχόδρομος πίστας (Φωτ. 2).

Στην βόρεια πλευρά του εν λόγω τροχοδρόμου, πριν τον συνδετήριο A, υπάρχουν δύο παράλληλες κίτρινες λωρίδες πάχους 15 cm που απέχουν μεταξύ τους 45 cm. Από τον Αερολιμένα οι προαναφερόμενες δύο λωρίδες θεωρούνται σημείο κράτησης πριν την είσοδο στο διάδρομο, μέσω του συνδετηρίου A. Δεξιά και αριστερά του συνδετηρίου A και σε απόσταση 75 m από τον άξονα του διαδρόμου υπάρχουν ενδεικτικές πινακίδες σημείου κράτησης χωρίς να υπάρχει σχετική διαγράμμιση.

Ο Αερολιμένας θεωρώντας ότι θα υπήρχε πρόβλημα για τα α/φ Γενικής Αεροπορίας από τα καυσαέρια των μεγάλων α/φ που θα σταματούσαν στο εν λόγω σημείο κράτησης, έκανε την διαγράμμιση του σημείου κράτησης πριν από τον συνδετήριο Α επί του τροχοδρόμου πίστας, χωρίς όμως να μετακινήσει τις ενδεικτικές πινακίδες. Έτσι, η σήμανση που υπάρχει στον συνδετήριο Α για το σημείο κράτησης του διαδρόμου δεν είναι σύμφωνη με την προβλεπόμενη από τον ICAO, αφού αμφότερες οι πινακίδες δεν είναι τοποθετημένες στο ίδιο ύψος με την υπάρχουσα διαγράμμιση του σημείου κράτησης.

Η διαγράμμιση δε του σημείου κράτησης του διαδρόμου που είχε γίνει από τον Αερολιμένα δεν είναι σύμφωνη με την προβλεπόμενη στο Παράρτημα 14 του ICAO. Υπήρχαν δύο συνεχόμενες κίτρινες γραμμές πάχους 15cm με μεταξύ τους απόσταση 45cm αντί των προβλεπόμενων τεσσάρων, δύο συνεχών και δύο διακεκομμένων, πάχους 15cm εκάστης και μεταξύ τους απόστασης 15cm.

**4.1.1. 2007-24** Ο Αερολιμένας να προβεί στη σήμανση των σημείων κράτησης του διαδρόμου 17/35 σύμφωνα με τις απαιτήσεις του Παραρτήματος 14, Τόμος Ι, Αεροδρόμια του ICAO.

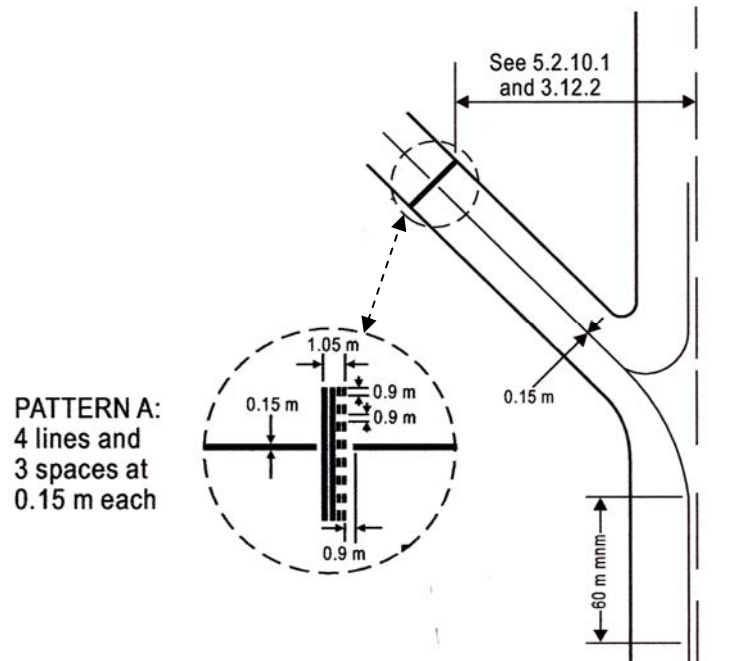
Σχήμα 1

1. Στην συμβολή τροχοδρόμων με διάδρομο θα πρέπει να ορισθούν σημεία κράτησης διαδρόμου (παρ. 3.12.2).
2. Η διαγράμμιση των σημείων κράτησης διαδρόμου (σύμφωνα με το σχήμα 1) συνίσταται από τέσσερις γραμμές κιτρίνου χρώματος, κάθετες στον άξονα του τροχοδρόμου. Εξ αυτών οι δύο είναι συνεχείς και οι δύο διακεκομμένες. Το πάχος εκάστης εξ αυτών και η μεταξύ τους απόσταση είναι 15 cm. (παρ. 5.2.10.2)

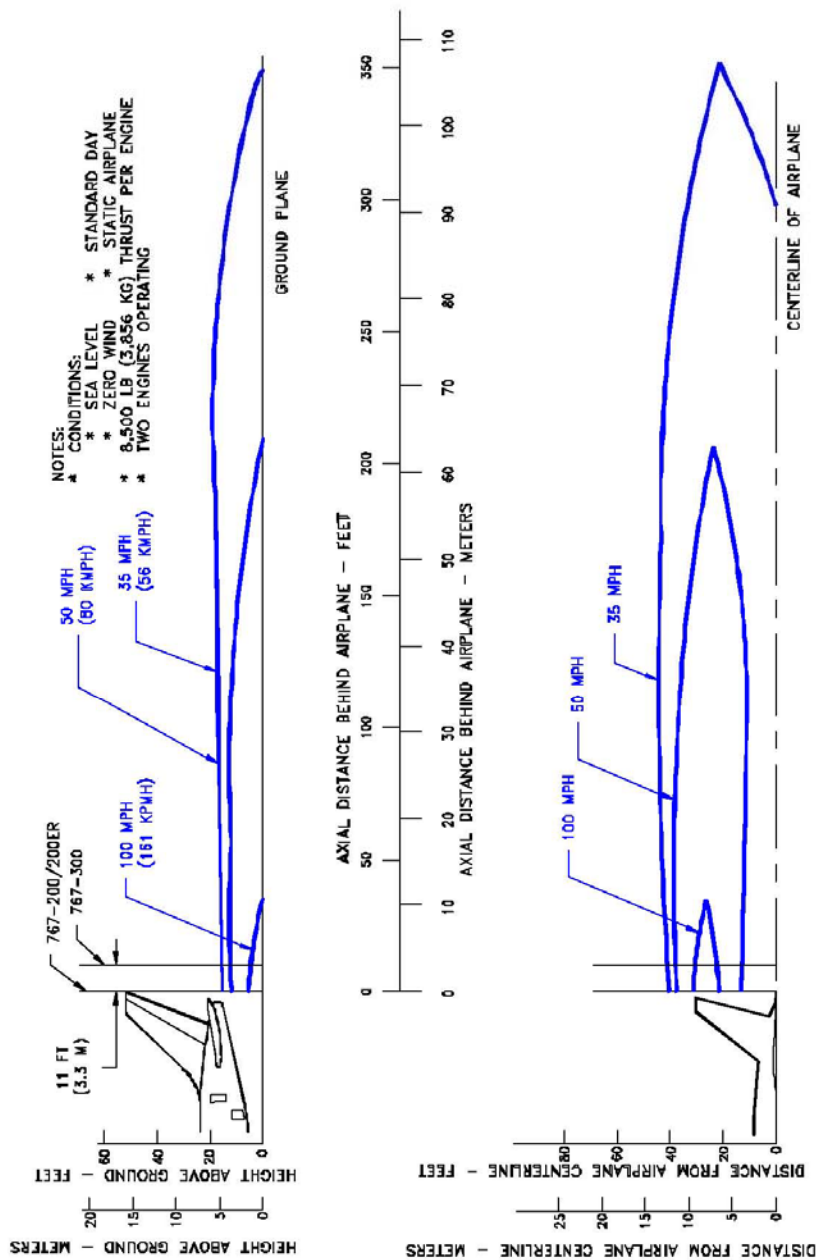
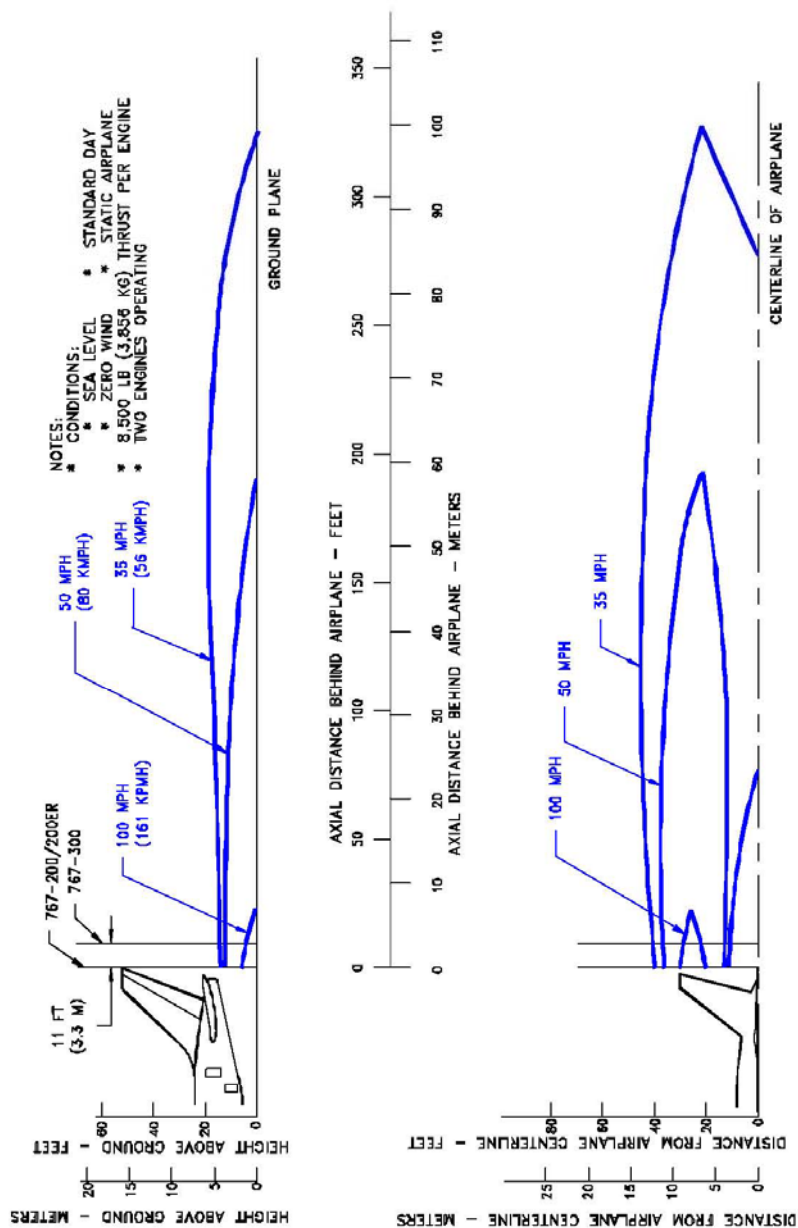
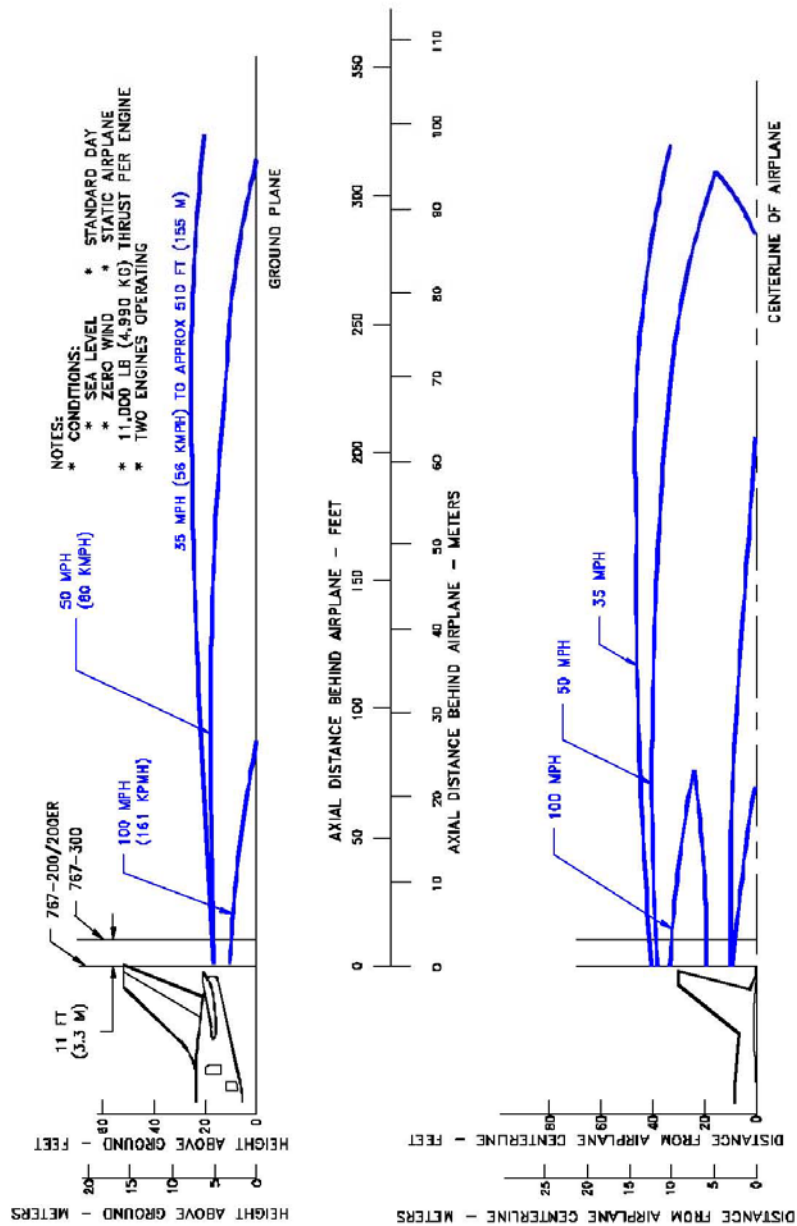
Η προέκταση του άξονα του συνδετηρίου Α επί του οποίου είχε σταματήσει η XLA5011 διέρχεται από την θέση στάθμευσης των δύο α/φ. Σύμφωνα με το γράφημα των καμπυλών ταχύτητας των εξαγομένων καυσασερίων, τα καυσάερια ενός α/φ τύπου 767-300 που βρίσκεται σταματημένο και ξεκινάει (break-away), όπως φαίνεται να έκανε η XLA5011 επί του συνδετηρίου Α, φτάνουν με ταχύτητα 80 km/h στο χώρο που ήταν σταθμευμένα τα δύο ελαφρά α/φ. Αυτό επιβεβαιώνεται από το αντίστοιχο γράφημα της Boeing που δείχνει ότι τα καυσάερια φτάνουν σε απόσταση 112 m από το ουραίο τμήμα του α/φ με ταχύτητα 56 km/h όταν τεθούν χαμηλά στοιχεία έναρξης τροχοδρόμησης (low breakaway thrust) ενώ όταν τεθούν υψηλά στοιχεία έναρξης τροχοδρόμησης (high breakaway thrust) τα καυσάερια φθάνουν με ταχύτητα 80 km/h σε απόσταση 100 m από το ουραίο τμήμα του α/φ.

- 3.1.7.** Τα εξαγόμενα καυσαέρια του 767-300 είχαν ταχύτητα 80 km/h στο χώρο που ήταν σταθμευμένα τα δύο ελαφρά α/φ.
- 3.1.8.** Από το α/φ SX-AJT είχε αφαιρεθεί ο κινητήρας του και ήταν ελαφρύτερο κατά 380 lbs με το κέντρο βάρους του μετατοπισμένο προς το ουραίο του τμήμα.
- 3.1.9.** Το συρματόσχοινο επί του οποίου ήταν προσδεμένα τα ελαφρά α/φ στη θέση στάθμευσης είχε οξειδωθεί λόγω των υδάτων που παρέμεναν στην εσοχή σε σημείο αγκύρωσής του στο έδαφος.
- 3.1.10.** Το SX-AJT αναπήδησε από το ρεύμα των καυσαερίων του B767, το διαβρωμένο συρματόσχοινο έσπασε ελευθερώνοντας αυτό. Στην συνέχεια το α/φ συνεχίζοντας τις αναπηδήσεις μετακινήθηκε και προσέκρουσε στο έδαφος και στο SX-AEP που βρισκόταν σταθμευμένο στα αριστερά του.

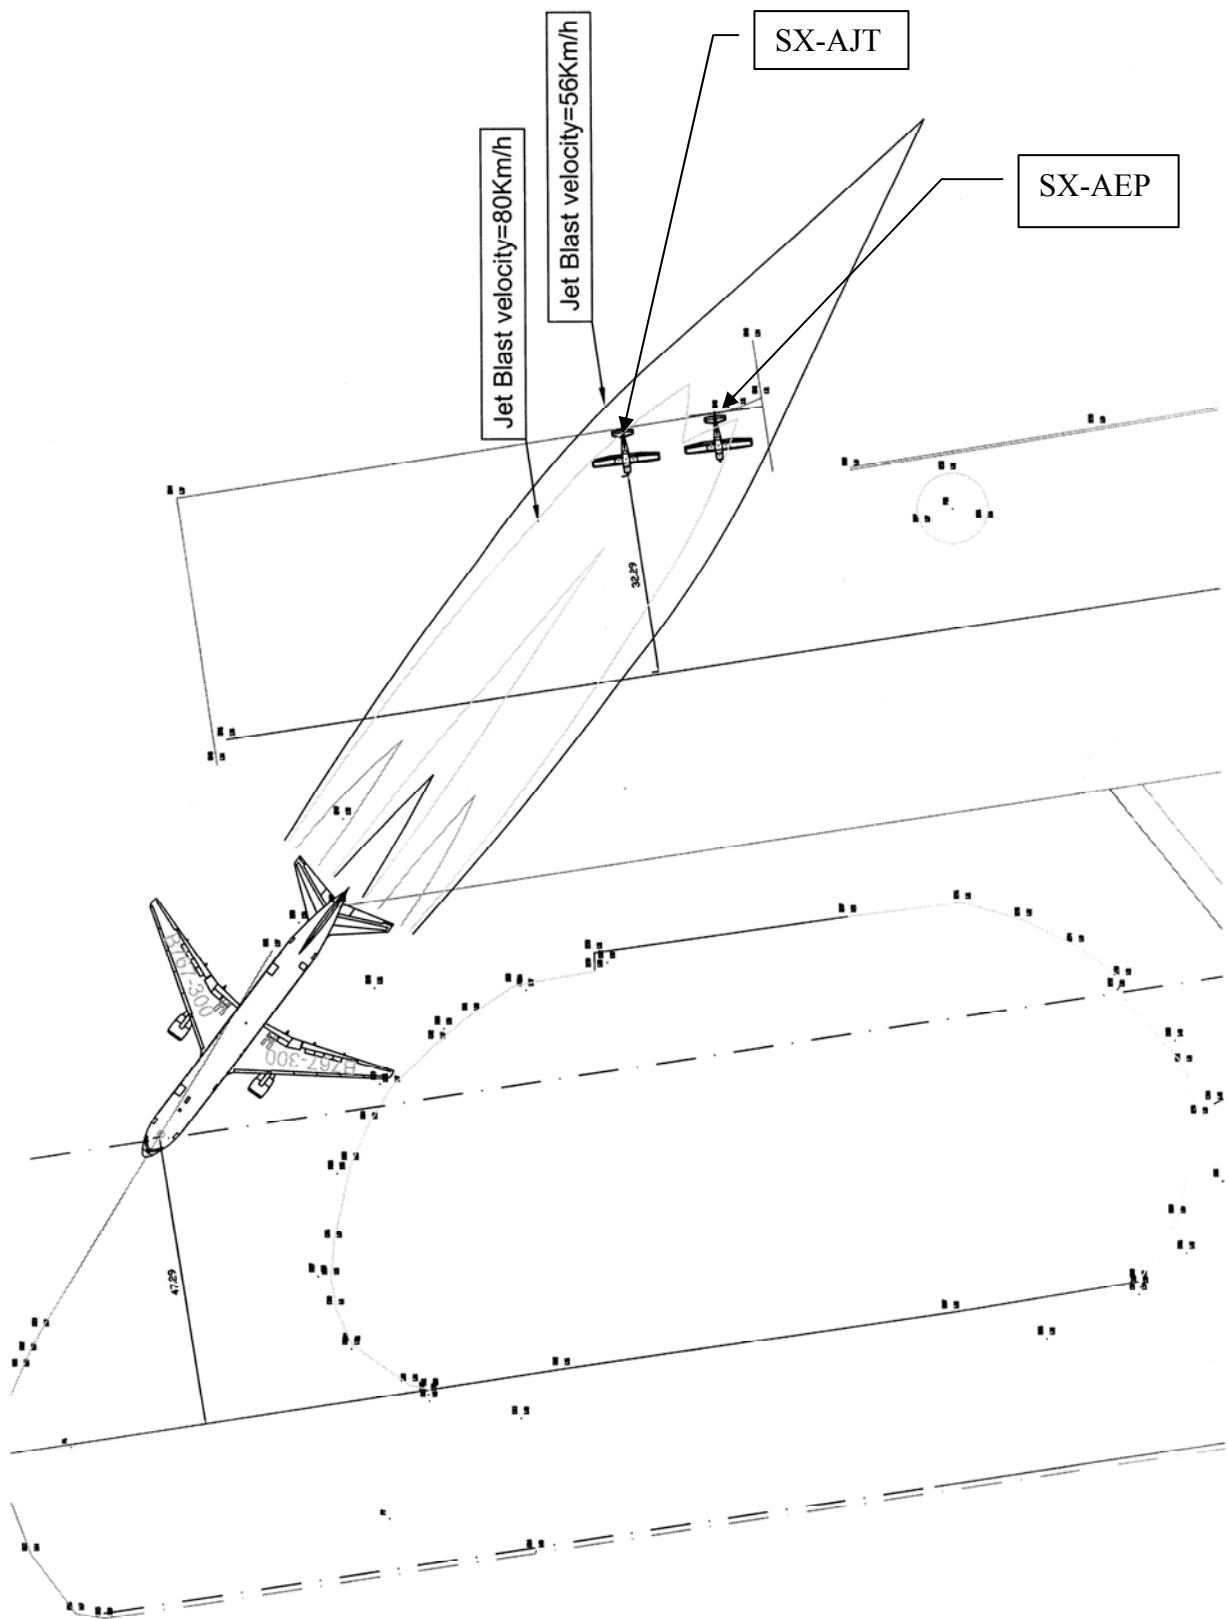
## 2. PathPlanner graphics

Τα δεδομένα που χρησιμοποιήθηκαν για το Pathplanner ήταν ο τύπος του α/φ (B767-300), ακριβής χάρτης του αεροδρομίου Κέρκυρας με τα στοιχεία (διαστάσεις, αποστάσεις) διαδρόμου, συνδετηρίου Α, τροχοδρόμου πίστας, πίστας στάθμευσης των α/φ της Γενικής Αεροπορίας, καθώς και οι θέσεις στάθμευσης των δύο ελαφρών α/φ και η θέση που υπολογίζεται ότι σταμάτησε το B767 στο συνδετήριο Α. Το πρόγραμμα παρήγαγε γράφημα καμπυλών ταχύτητας των εξαγομένων καυσαερίων για το συγκεκριμένο τύπο α/φ.
