Πόρισμα Συμβάντος
Ελικοπτέρου SX-HNM
στο ελικοδρόμιο Κορωπίου
12/01/2007

Αρ. Πορίσματος 15/2007

**ΠΟΡΙΣΜΑ ΣΥΜΒΑΝΤΟΣ
ΑΕΡΟΣΚΑΦΟΥΣ SX-HNM**

**ΥΠΟΣΤΕΓΟ ΦΟΡΕΑ ΣΥΝΤΗΡΗΣΗΣ GREEK AIR
(ΕΛΙΚΟΔΡΟΜΙΟ ΚΟΡΩΠΙΟΥ)**

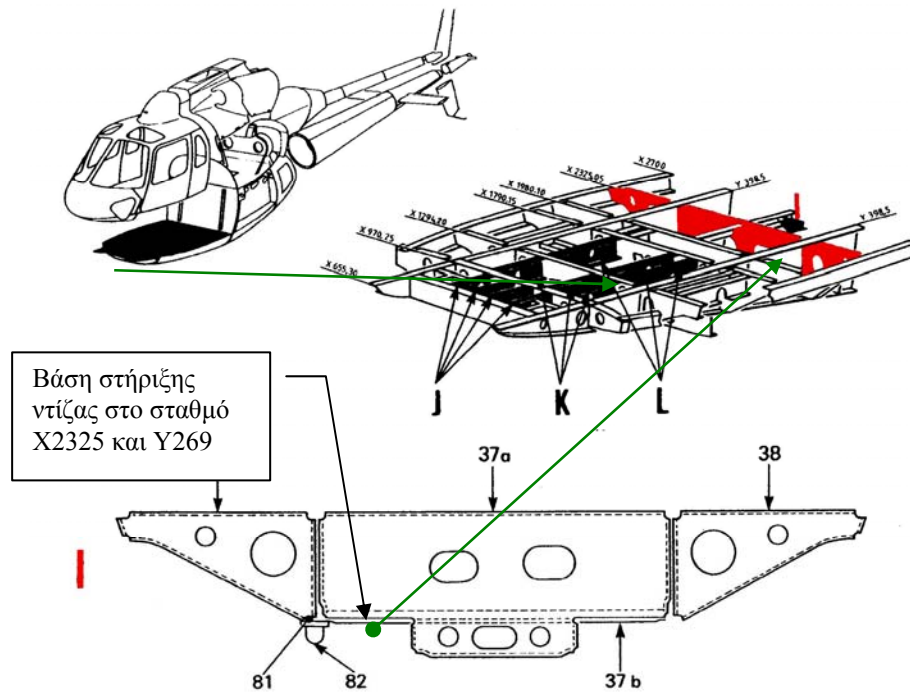
Εικόνα 1: Κεντρική εγκάρσια δοκός Σταθμού X2325

Προκειμένου να ελεγχθεί η προέλευση του θορύβου λύθηκαν τα καπάκια πρόσβασης κάτω από το δάπεδο του θαλάμου καθώς και τα αντίστοιχα του ουραίου τμήματος. Από τον οπτικό έλεγχο που επακολούθησε, διαπιστώθηκε ότι στη κεντρική εγκάρσια δοκό (center cross-member) στο σταθμό X2325 (Εικόνα 1, Λεπτομέρεια I, Δείκτης 37a) κάτω από το δάπεδο του θαλάμου στο σημείο σύνδεσης (attachment point) της βάσης στήριξης της ντίζας μετάδοσης της κίνησης των ποδωστηρίων στο ουραίο στροφείο, υπήρχε θραύση και υποχώρηση αυτής (Φωτ. 1-2).

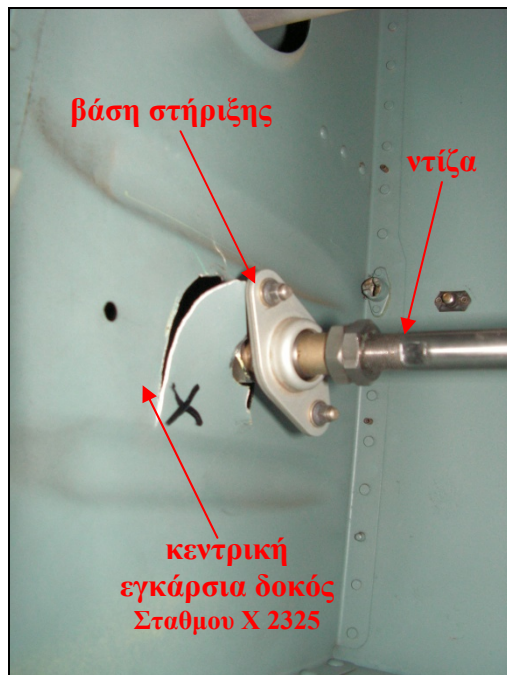
Φωτ. 1: Ρωγμή κεντρικής εγκάρσιας δοκού (εμπρόσθια όψη)

Σύμφωνα με την αναφορά της εταιρείας η θραύση προήλθε από υπερφόρτωση της εγκάρσιας δοκού λόγω μη σωστής ρύθμισης της ντίζας κατά την τοποθέτησή της και την έλλειψη των ενισχυτικών ελασμάτων, τα οποία κανονικά έπρεπε να είναι εγκατεστημένα.

Υπερφόρτωση της εγκάρσιας δοκού στον σταθμό X2325, λόγω παράλειψης τοποθέτησης από τον κατασκευαστή των προβλεπομένων ενισχυτικών ελασμάτων αυτής.

Την 11.4.2007 ο κατασκευαστής εξέδωσε την υπ' αριθμ. 530023 επείγουσα οδηγία κατασκευαστή (Alert Service Bulletin) με την οποία ζητείται να ελεγχθούν όλα τα ε/π AS 355N αν φέρουν στην εγκάρσια δοκό (σταθμό X2325) τα ενισχυτικά ελάσματα και σε περίπτωση που αυτά λείπουν δίνει οδηγίες για εγκατάστασή τους και έλεγχο για ύπαρξη ρωγμών. Η οδηγία περιέχει σχηματική αναπαράσταση και φωτογραφία της θέσης των ελασμάτων (Εικόνα 3, Δείκτης 2 και 3 και Φωτ. 4).

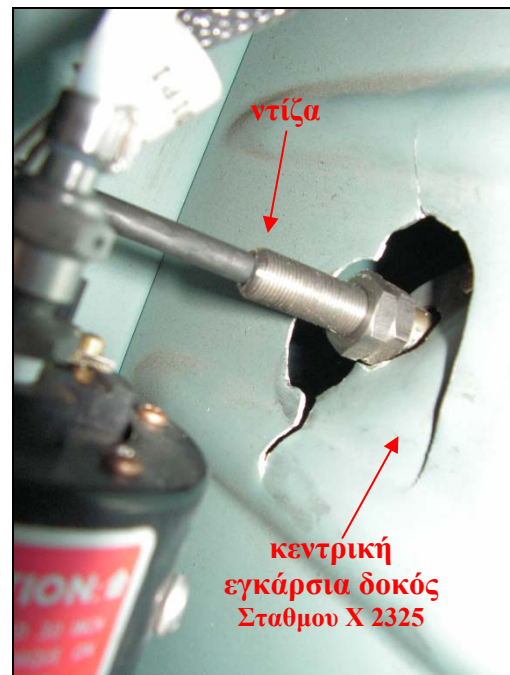
Φωτ. 2: Ρωγμή κεντρικής εγκάρσιας δοκού (οπίσθια όψη)

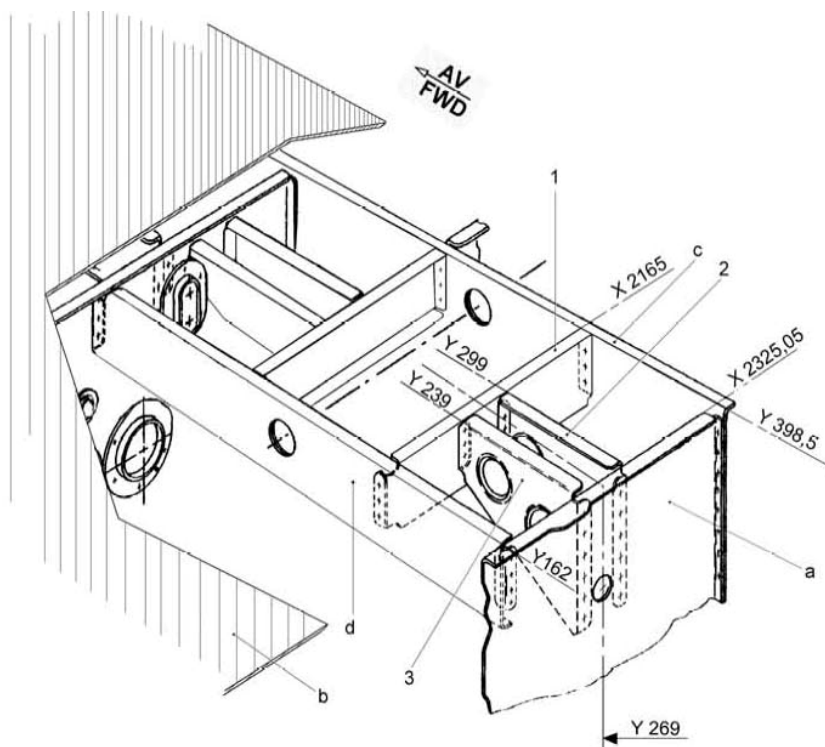
Εικόνα 3: Σχηματική αναπαράσταση της θέσης των ενισχυτικών ελασμάτων.

Το ε/π, από κατασκευής του, δεν ήταν εξοπλισμένο με τα δύο προβλεπόμενα ενισχυτικά δομικά ελάσματα στην εγκάρσια δοκό στον σταθμό X2325 τα οποία αποσκοπούν στην ενίσχυση της κεντρικής εγκάρσιας δοκού μέσω της απορρόφησης μέρους του φορτίου που ασκείται στη κεντρική εγκάρσια δοκό από τη ντίζα μετάδοσης της κίνησης των ποδωστηρίων στο ουραίο στροφέιο.

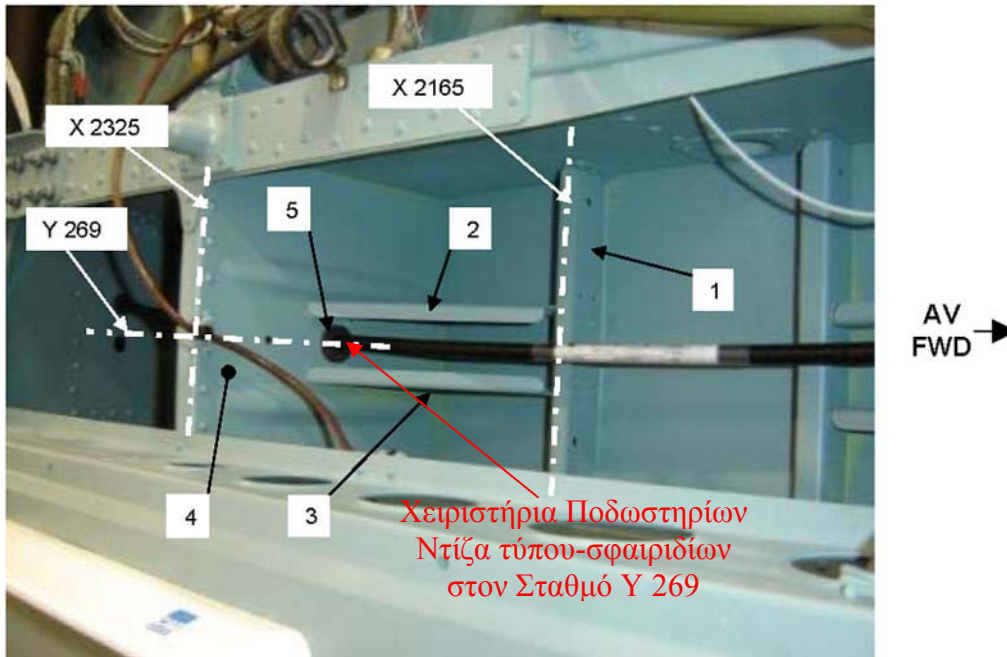
Φωτ. 4: Θέση ενισχυτικών ελασμάτων σε σχέση με τη κεντρική εγκάρσια δοκό.

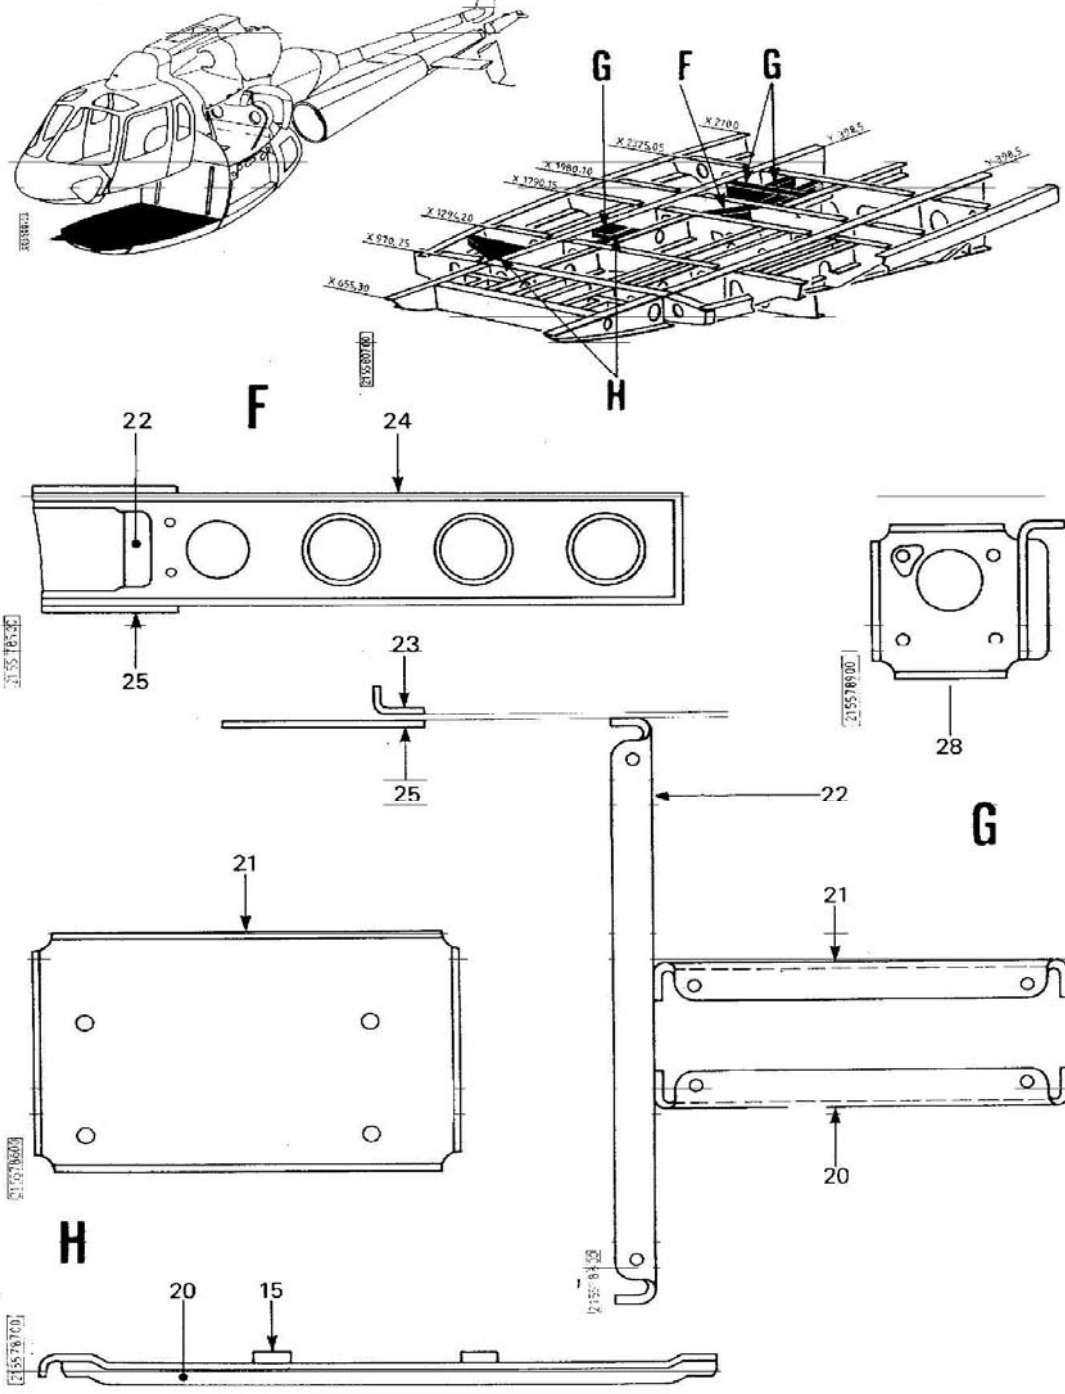
Figure 8

Από τον έλεγχο της βιβλιογραφίας του κατασκευαστή σχετικά με την συντήρηση του ε/π (Εγχειρίδιο Δομικών Επισκευών (Structure Repair Manual) 53.10.20.000 84-28, σελ. 14.00 (Λεπτομέρεια G) Items 20 και 21 και σελ. 15.00, Items 20 και 21) (Παράρτημα Α), διαπιστώθηκε ότι στην κεντρική εγκάρσια δοκό στο σταθμό X2325 τοποθετούνται κάθετα σε αυτήν, δεξιά και αριστερά της βάσης στήριξης της ντίζας μετάδοσης της κίνησης των ποδωστηρίων στο ουραίο στροφείο (στους σταθμούς Y299 και Y269), δύο ενισχυτικά δομικά ελάσματα (structure doublers).

Τα ανωτέρω ενισχυτικά ελάσματα δεν υπήρχαν στο ε/π του συμβάντος.
