**ΠΟΡΙΣΜΑ ΣΟΒΑΡΟΥ ΣΥΜΒΑΝΤΟΣ  
ΤΟΥ ΑΕΡΟΣΚΑΦΟΥΣ SX-BIG  
ΣΤΟΝ ΚΡΑΤΙΚΟ ΑΕΡΟΛΙΜΕΝΑ ΡΟΔΟΥ  
ΤΗΝ 30 ΝΟΕΜΒΡΙΟΥ 2008**

ΑΡ. ΠΟΡΙΣΜΑΤΟΣ 01/2010

**Ατύχημα α/φ SX-BIG της ΟΑ**  
**στον Κρατικό Αερολιμένα Ρόδου “Διαγόρας”**  
**την 30<sup>η</sup> Νοεμβρίου 2008**

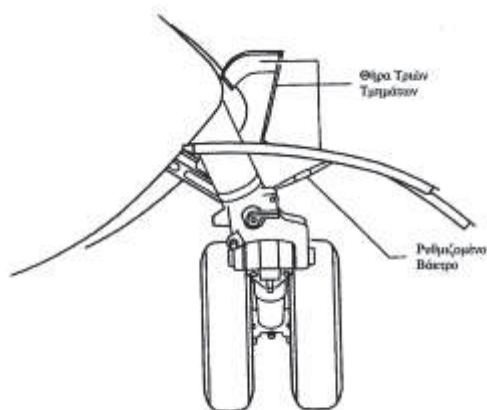
Σχεδ. 1 Αριστερό Κύριο Σκέλος Π/γ

- Τα ρυθμιζόμενα βάρτρα (link rods) συγκράτησης αμφοτέρων των θυρών των κυρίων σκελών είχαν σπάσει.
- Αμφότερες οι θύρες των κυρίων σκελών έφεραν ίχνη επαφής με τους εξωτερικούς τροχούς (τροχοί αρ. 1 και 4).
- Η άτρακτος στο πίσω μέρος στήριξης των θυρών των κυρίων σκελών έφερε σημάδια προερχόμενα από ανύψωση των θυρών πέραν των σχεδιαστικών ορίων.
- Στο εσωτερικό της φωλεάς έδρασης των τροχών υπήρχαν ίχνη πρόσφατης ρωγμής
- Ο ολισθητήρας του προφυλακτήρα ουραίου τμήματος έφερε ίχνη επαφής με το διάδρομο. Επιπλέον το όλο σύστημα του προφυλακτήρα ουραίου τμήματος έφερε ίχνη συμπίεσης

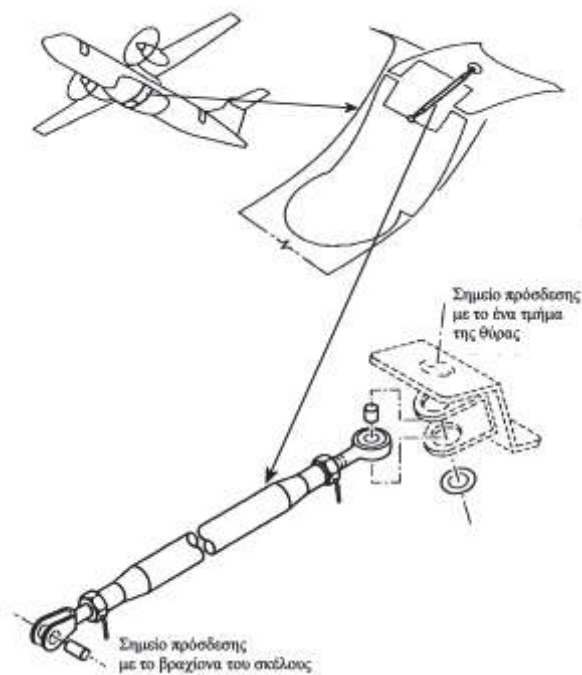
Σχεδ. 2 Ρυθμιζόμενο Βάκτρο

Επίσης, διαπιστώθηκε ότι τα ρυθμιζόμενα βάρτρα (link rods) συγκράτησης αμφοτέρων των θυρών των κυρίων σκελών που είχαν σπάσει αντικαταστάθηκαν χωρίς την ενημέρωση της ΕΔΑΑΠ.

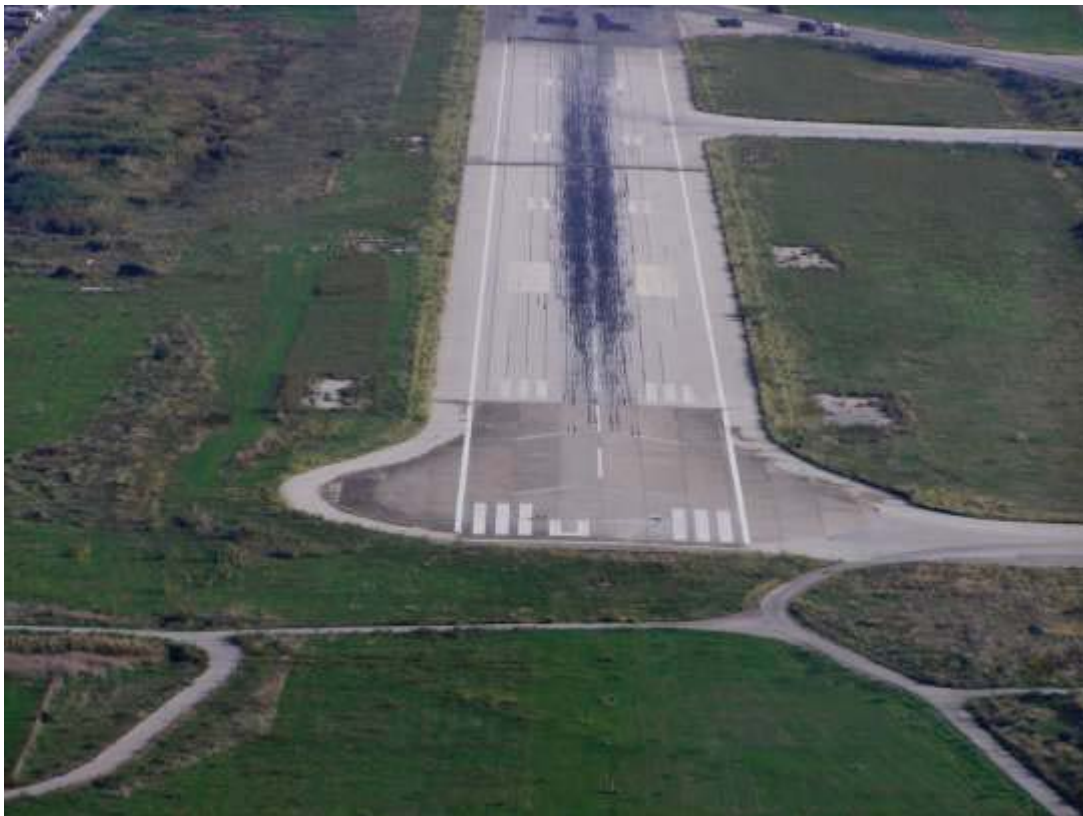
**Φωτ. 1**

Είχαν εκτελεσθεί όλα τα αναγραφόμενα, στο υπηρεσιακό σημείωμα της 10.10.08, μέτρα με εξαίρεση την αφαίρεση των σημάτων της παλαιάς αρχής του διαδρόμου, του κατωφλίου και της ζώνης επαφής, καθώς και σημάτων παλαιάς μετατόπισης του κατωφλίου. (Φωτ. 1)<sup>1</sup>

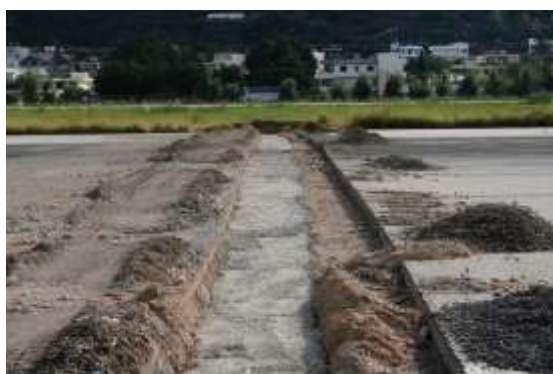
Φωτ. 2

Για το κλειστό τμήμα του διαδρόμου δεν υπήρχε η συνιστώμενη από τον Διεθνή Οργανισμό Πολιτικής Αεροπορίας (ICAO) σήμανση με “X”.

Επίσης στην εισόδου του τροχοδρόμου F και του συνδετηρίου C που συνδέουν το χώρο στάθμευσης αεροσκαφών με το εκτός ενεργείας τμήμα του διαδρόμου δεν είχε τοποθετηθεί σχετική απαγορευτική σήμανση.

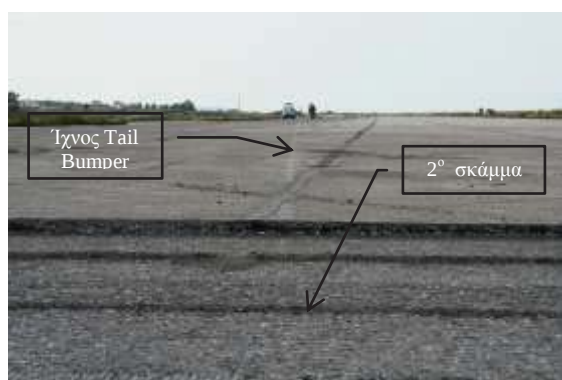
Φωτ. 5

Το α/φ έχοντας διανύσει μία απόσταση περίπου 320 m επί του διαδρόμου, με τα flaps να έχουν φθάσει ανασυρόμενα στο 13,9 και ταχύτητα 77 kt έφθασε στο σκάμμα που μπροστά και παράλληλα με αυτό ευρίσκοντο τα προερχόμενα από την εκσκαφή του υλικά (χώμα) και σχημάτιζαν ένα επικλινές ανάχωμα ύψους 10 cm. Όταν οι τροχοί του α/φ πάτησαν το ανάχωμα, αυτό λειτούργησε σαν εφαλτήριο, η πρόνευση του α/φ άλλαξε από 0,7 σε 3,9 και έχοντας τα flaps ακόμα σε θέση που δημιουργούν άντωση το α/φ ανυψώθηκε πέταξε για λίγο με αποτέλεσμα να περάσει το πλάτους 1,5 m σκάμμα (φωτ. 2) χωρίς οι τροχοί του να πέσουν μέσα σ' αυτό και συνέχισε την κίνηση του. Ο Κ1 εν τω μεταξύ ακούγοντας τον ΕΕΚ αλλά και βλέποντας το σκάμμα που υπήρχε στον διάδρομο άρχισε διαδικασία επανακύκλωσης, αυξάνοντας την ισχύ των κινητήρων στις 13:28:47 h (13:26:12 h χρόνος FDR).

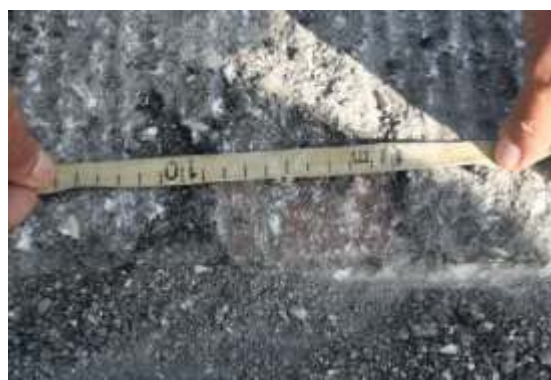
Φωτ. 6

Στα επόμενα δευτερόλεπτα ο μοχλός ισχύος των κινητήρων άλλαξε τιμή από το 21 στο 84 η ταχύτητα του α/φ αυξήθηκε στα 99 kt, η πρόνευση έφθασε το 7,7 και το tail bumper ήλθε σε επαφή με τον διάδρομο αφήνοντας ίχνη τριβής μήκους 117 m. (φωτ. 5) Φθάνοντας στο δεύτερο σκάμμα (φωτ. 3) (η απόσταση 1<sup>ου</sup> σκάμματος από το 2<sup>ο</sup> είναι 345 m.) του οποίου το πλάτος είναι 3 m και το βάθος 6 cm, ο ριναίος τροχός ήταν ήδη στο αέρα οι κύριοι τροχοί σε οριακή επαφή με τον διάδρομο και μόνο το tail bumper που εσύρετο ακόμη στο διάδρομο άφησε σημάδι πρόσκρουσης στο εσωτερικό χείλος του σκάμματος (φωτ. 6).
