**ΕΠΙΤΡΟΠΗ  
ΔΙΕΡΕΥΝΗΣΗΣ ΑΤΥΧΗΜΑΤΩΝ & ΑΣΦΑΛΕΙΑΣ ΠΤΗΣΕΩΝ**

**Πόρισμα Διερεύνησης Ατυχήματος  
Αλεξιπτώτου Πλαγιάς  
στην Περιοχή Κάθισμα, Ν.Λευκάδος  
την 01<sup>η</sup> Αυγούστου 2010**

**ΑΡ. ΠΟΡΙΣΜΑΤΟΣ 01 / 2012**

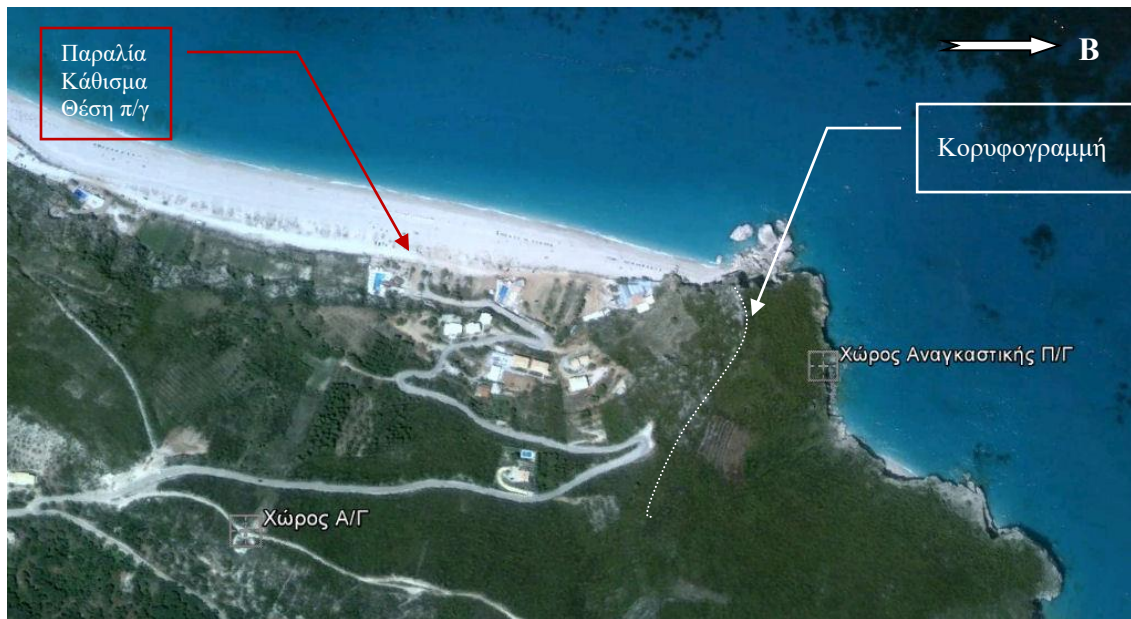
Εικόνα 1

Ο χειριστής αφού πραγματοποίησε δυο διελεύσεις πάνω από τον χώρο α/γ και παράλληλα με την κορυφογραμμή (Εικ. 1), διαπίστωσε ότι δεν υπήρχαν ικανοποιητικά ανοδικά ρεύματα και αποφάσισε να επεκτείνει το σκέλος της πτήσης πέρα από την κορυφογραμμή, της οποίας το ύψος κυμαίνεται από 460 ft, στο ύψος του χώρου α/γ και φτάνει τα 93 ft στο σημείο μεταξύ χώρου προτιθέμενης π/γ και αναγκαστικής.

Μη γνωρίζοντας όμως την μορφολογία του εδάφους και το μικροκλίμα της περιοχής, βρέθηκε σε περιοχή με ασταθή άνεμο, αναταράξεις και καθοδικά ρεύματα, με αποτέλεσμα την συνεχή απώλεια ύψους.

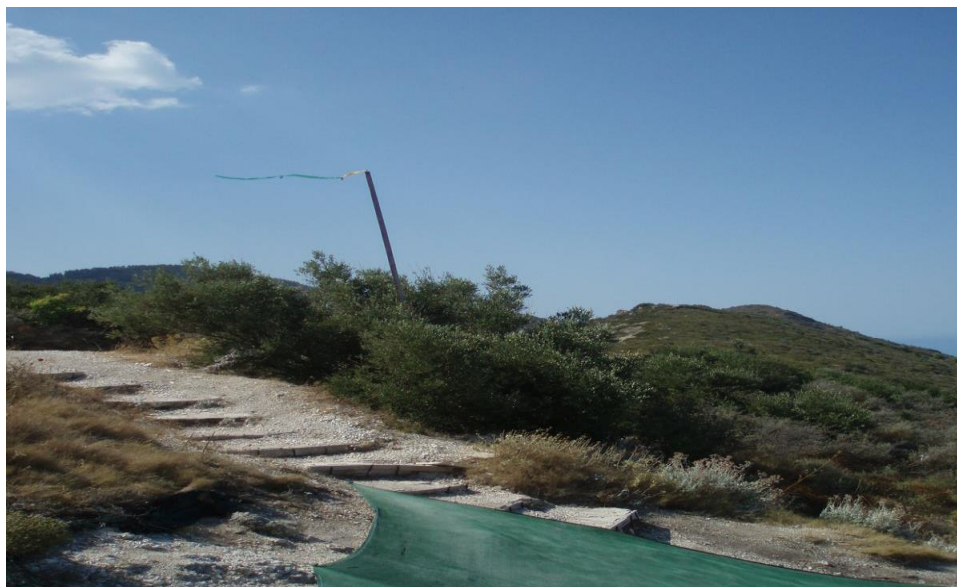
Φωτ. 1

Ο χώρος α/γ προσδιορίζεται από τις συντεταγμένες:  $38^{\circ} 46' 33''\text{N}$ ,  $20^{\circ} 36' 15''\text{E}$ , βρίσκεται σε υψόμετρο 130 m από την επιφάνεια της θάλασσας, στην δυτική πλαγιά λόφου, στην περιοχή Κάθισμα της Νήσου Λευκάδος (Εικ. 1 & Φωτ. 1).

Ο χώρος ενδείκνυται για α/γ Αλεξιπτωτιστών Πλαγιάς δευτέρου επιπέδου, είναι απαλλαγμένος από μεγάλα εμπόδια και έχει καλή κλίση. Στο σημείο βρέθηκε στρωμένο ενισχυμένο ύφασμα για την διευκόλυνση του ανοίγματος και την καθαρότητα των αλεξιπτώτων. Δεν υπήρχε ανεμοδείκτης αλλά μόνο μια πλαστική κορδέλα δεμένη σε ένα στύλο (Φωτ. 1). Ο χώρος επιτρέπει την α/γ όχι όμως και την ασφαλή ακύρωση της προσπάθειας α/γ σε περίπτωση προβλήματος. Στην περιοχή υπάρχει πυκνή βλάστηση θάμνων και σε 15 m χαμηλότερου ύψους, υπάρχει δρόμος διπλής κατεύθυνσης με πυκνή κυκλοφορία.

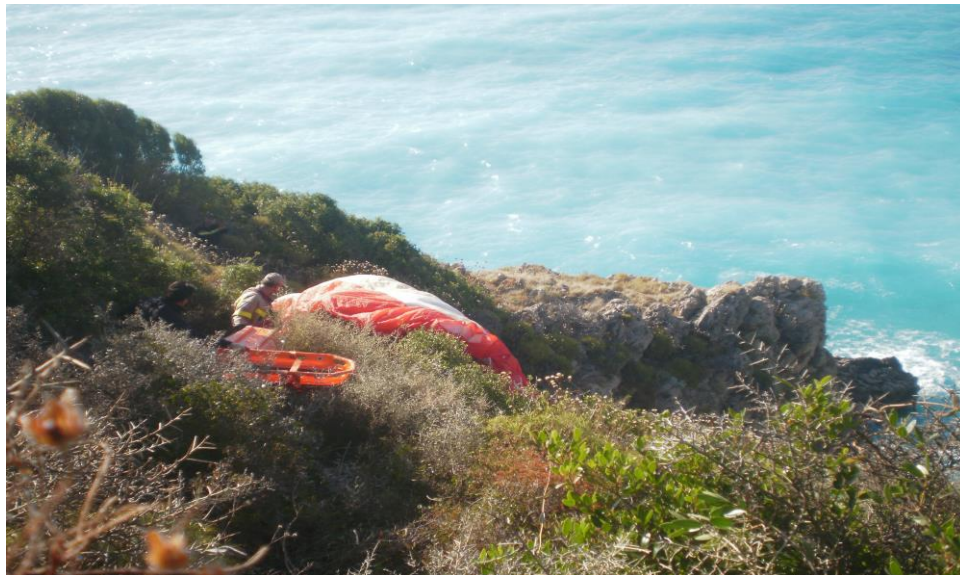
Φωτ. 2

Το σημείο πτώσης του χειριστή είναι στη θέση με συντεταγμένες 38° 46' 54''N, 20° 36' 08''E, έχει υψόμετρο 20 m από την επιφάνεια της θάλασσας, απέχει 650 m από τον χώρο α/γ και 500 m από το χώρο π/γ. Το σημείο πτώσης είναι δύσβατο, δυσπρόσιτο, βραχώδες και γενικά ακατάλληλο για προσγειώσεις (Εικ. 1 & Φωτ. 2).
