**ΠΟΡΙΣΜΑ ΔΙΕΡΕΥΝΗΣΗΣ**  
**ΑΤΥΧΗΜΑΤΟΣ ΑΕΡ/ΦΟΥΣ ΗΑ-ΤΑΗ**  
**ΣΤΟΝ ΠΟΤΑΜΟ ΑΞΙΟ**  
**3 NM ΝΔ ΤΟΥ ΠΟΛΥΚΑΣΤΡΟΥ**  
**ΣΤΙΣ 22<sup>η</sup> ΜΑΡΤΙΟΥ 2015**

ΑΡ. ΠΟΡΙΣΜΑΤΟΣ 01 / 2018

**ΕΠΙΤΡΟΠΗ ΔΙΕΡΕΥΝΗΣΗΣ ΑΤΥΧΗΜΑΤΩΝ ΚΑΙ  
ΑΣΦΑΛΕΙΑΣ ΠΤΗΣΕΩΝ  
(ΕΔΑΑΠ)**

**Αεροσκάφους HA-TAH**  
**στον ποταμό Αξιό, γύρω στα 3 NM**  
**νοτιοδυτικά του Πολυκάστρου Κιλκίς**  
**στις 22<sup>η</sup> Μαρτίου 2015**

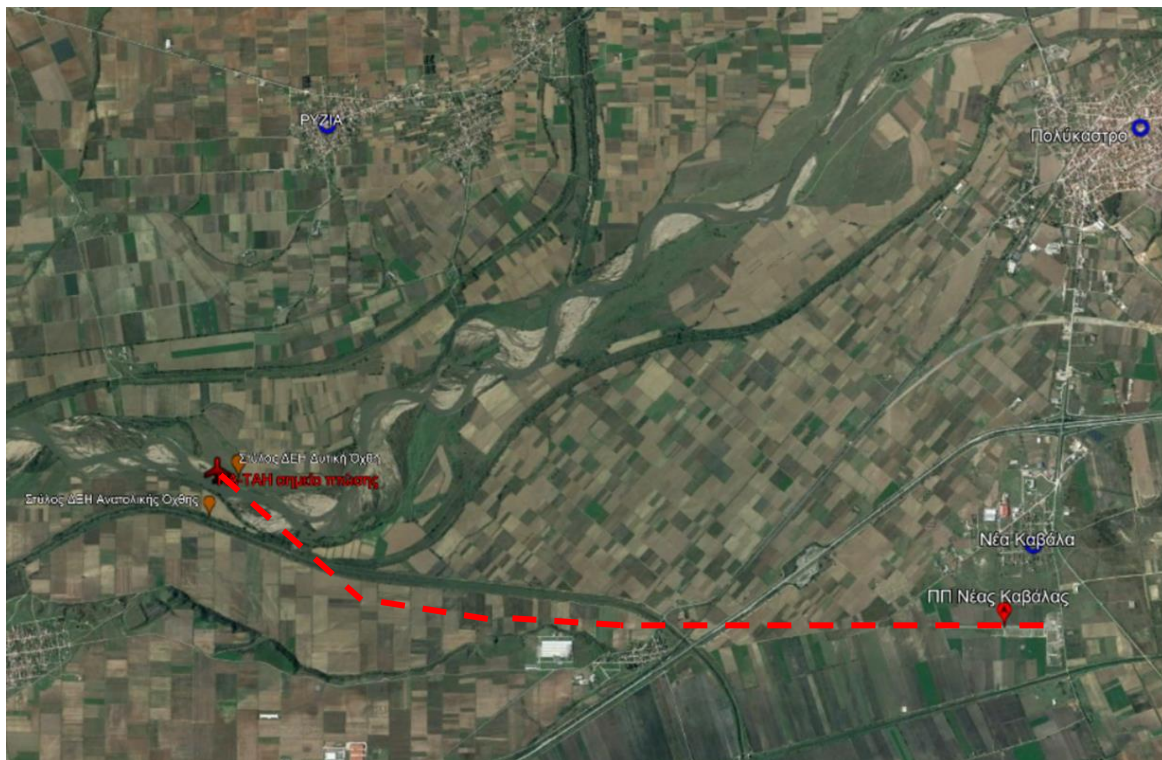
Εικ. 1 ΠΠ Νέας Καβάλας, σημείο πτώσης, εκτιμώμενη πορεία

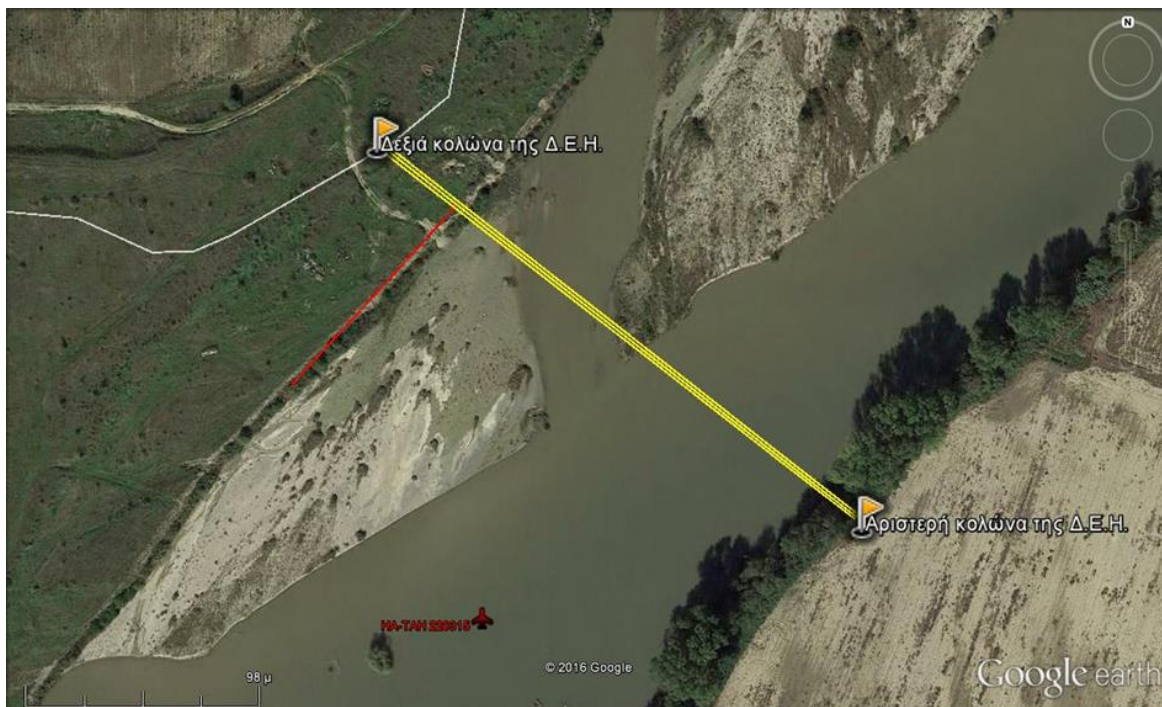
κοίτη του Αξιού ποταμού, πλησίον και επάνω σε μία λασπώδη νησίδα με γεωγραφικές συντεταγμένες  $40^{\circ} 55' 10.34'' \text{ N } 022^{\circ} 36' 40.17'' \text{ E}$ . (Εικ.1 και 2)

Εικ. 2 Το σημείο της πτώσης του α/φους

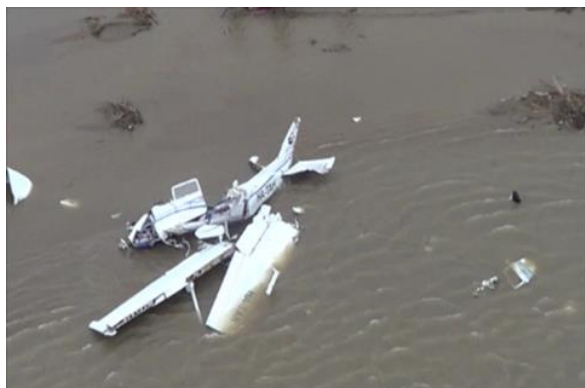
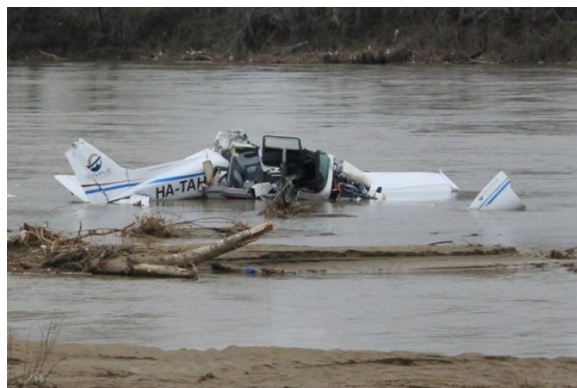
Η πρόσκρουση του α/φους στα καλώδια ήταν τόσο ισχυρή ώστε οι μεταλλικές επιφάνειες του πάνω μέρους του θαλάμου διακυβέρνησης του α/φους σχίστηκαν σχεδόν οριζόντια από μπροστά μέχρι πίσω, οι πτέρυγες σχεδόν αποκόπηκαν και διπλώσαν προς τα πίσω χτυπώντας δυνατά και παραμορφώνοντας δεξιά και αριστερά τις πτέρυγες του οριζόντιου σταθερού.

Αναλυτικότερα από τον εξωτερικό οπτικό έλεγχο των συντρυμμάτων του α/φους διαπιστώθηκαν τα παρακάτω (Φωτ. 1, 2):

- Οι πτέρυγες είχαν αποκοπεί και διπλώσει προς τα εμπρός κοντά στην άτρακτο του α/φους,

- Οι πτέρυγες του οριζόντιου σταθερού, που βρίσκονται αριστερά και δεξιά του κάθετου σταθερού, ήταν χτυπημένες, παραμορφωμένες και σχισμένες από τα χείλη προσβολής τους μέχρι σχεδόν τα χείλη εκφυγής τους,

**Φωτ. 1 Συντρίμια α/φους**

**Φωτ. 2 Συντρίμια α/φους**

- Το κάθετο σταθερό και το πηδάλιο διεύθυνσης έφεραν ένα σχεδόν οριζόντιο κόψιμο στο επάνω μέρος τους, από το χείλος προσβολής του πρώτου μέχρι του χείλους εκφυγής του δεύτερου, με αποτέλεσμα να λείπει όλο το επάνω άκρο του ουραίου πτερώματος,
- Το ουραίο πτέρωμα μαζί με ένα τμήμα της ατράκτου είχαν σχεδόν αποκοπεί σε ένα σημείο μετά τον θάλαμο των επιβατών, είχαν συστραφεί και καμφθεί σε σχέση με τον διαμήκη άξονα του α/φους,
- Το τμήμα της ατράκτου που αποτελεί την οροφή του θαλάμου διακυβέρνησης είχε αποκοπεί τελείως σχεδόν οριζόντια, όλα τα παράθυρα και το αλεξήνεμο είχαν καταστραφεί, η δεξιά πόρτα του θαλάμου επιβατών, τα κύρια σκέλη προσγείωσης είχαν αποσπαστεί τελείως από την άτρακτο καθώς και το δεξιό εμπρόσθιο κάθισμα από τις ράγες που το συγκρατούν.

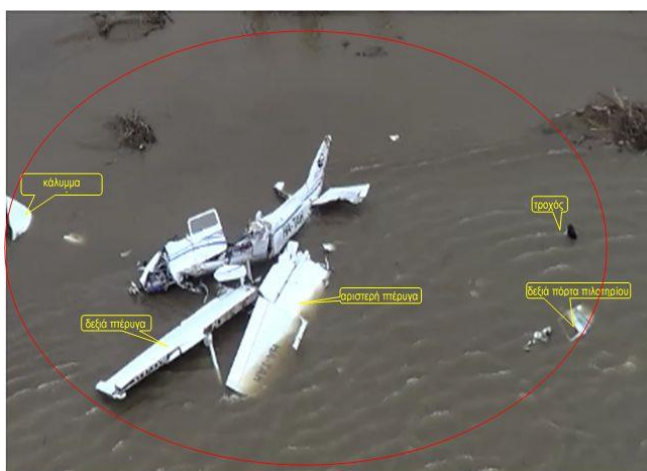
Το α/φος μετά την αρχική πρόσκρουσή του με τα καλώδια της ΔΕΗ συνέχισε ανεξέλεγκτα την πορεία και έπεσε εντός της κοίτης του Αξιού ποταμού πάνω σε μία λασπώδη νησίδα με γεωγραφικές συντεταγμένες 40° 55' 10.34"N 022° 36' 40.17"E. Η λασπώδη νησίδα ήταν σχετικά αβαθής, με αποτέλεσμα να μην υπάρχουν σημάδια της πρόσκρουσής του στο έδαφος. Στις παρακάτω φωτογραφίες φαίνεται η διασπορά των συντριμμάτων στην κοίτη του ποταμού από το ε/π της Π.Α. και από την όχθη του ποταμού την ημέρα που έγινε το ατύχημα.

Φωτ. 4 Από το ε/π διάσωσης

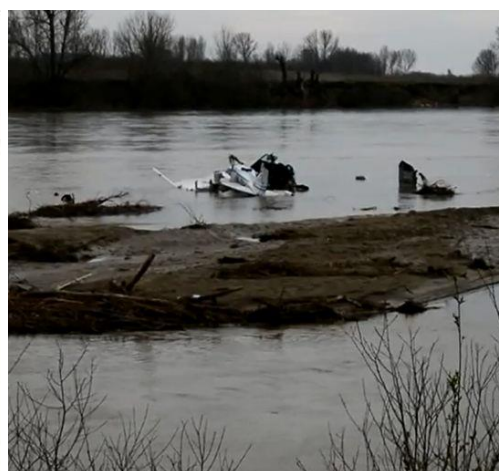
Φωτ. 5 Από την δυτική όχθη

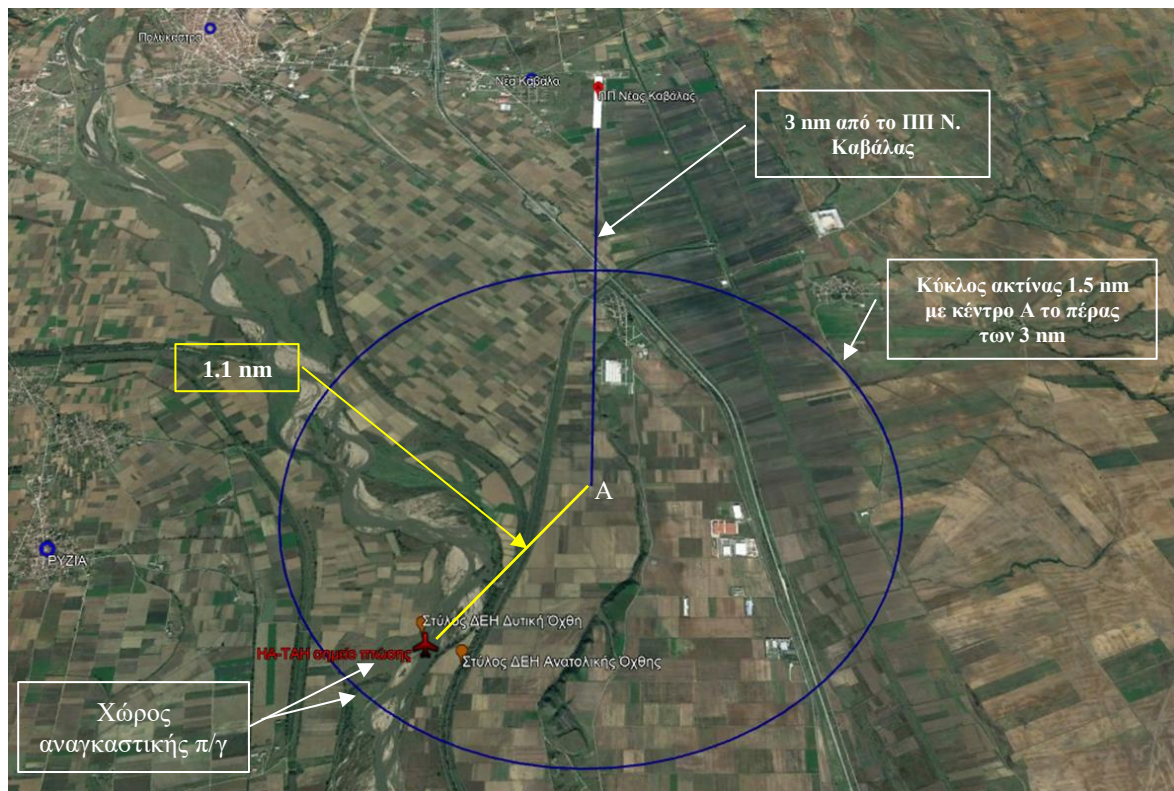
Αν οι επιδόσεις του α/φους ήταν σύμφωνα με το εγχειρίδιο λειτουργίας (POH) και ο βαθμός ανόδου ήταν 500 ft/min και η ταχύτητα του 70 kt τότε μετά την απογείωση και σε χρονικό διάστημα δύο λεπτών το α/φος θα είχε ύψος πτήσης 1000 ft και θα είχε διανύσει μία απόσταση 2.2 nm.

Εικ. 3 Αποστάσεις μέχρι τον σημείο πτώσης του α/φους

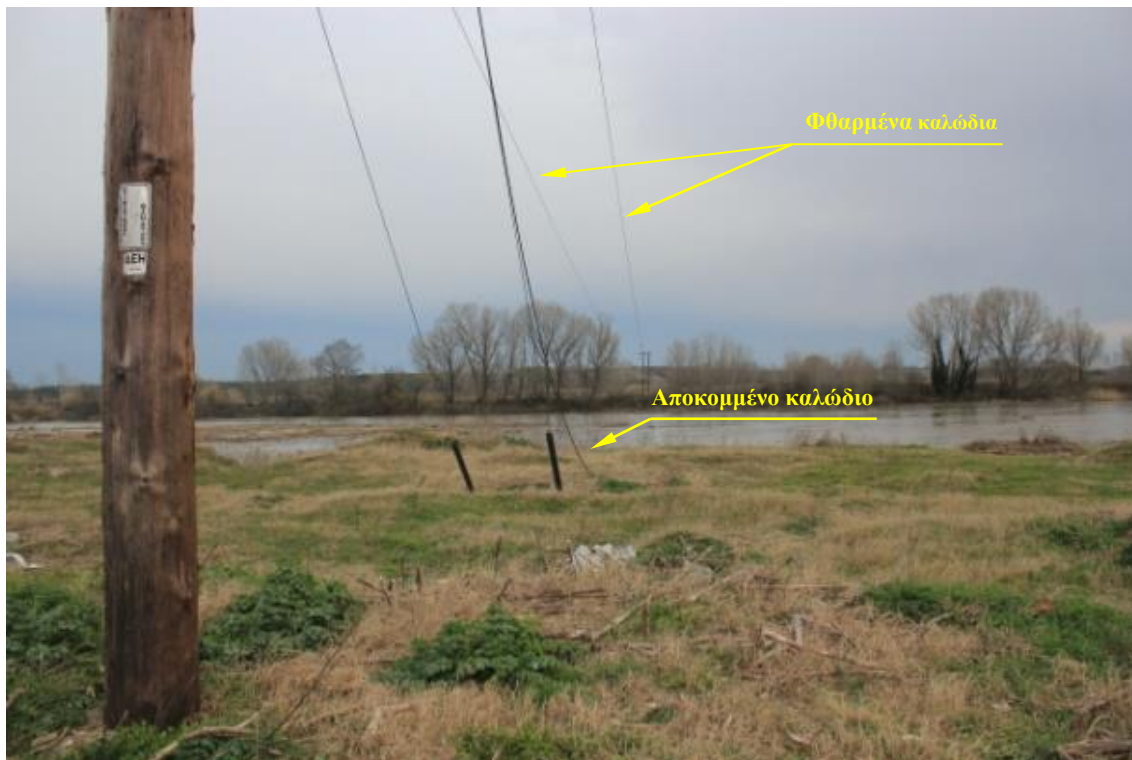
Τα τρία εναέρια καλώδια της μεταφοράς ηλεκτρικού ρεύματος της ΔΕΗ τα οποία ήταν σε οριζόντια διάταξη, καταστράφηκαν. Το ένα από τα τρία, το μεσαίο, αποκόπηκε τελείως (Παράρτημα 2, Φωτ. 1, 2), ενώ τα άλλα δύο είχαν σοβαρές φθορές ( Παράρτημα 2, Φωτ. 3).

Φωτ. 6 Οι πυλώνες της ΔΕΗ, τα φθαρμένα καλώδια και το αποκομμένο.

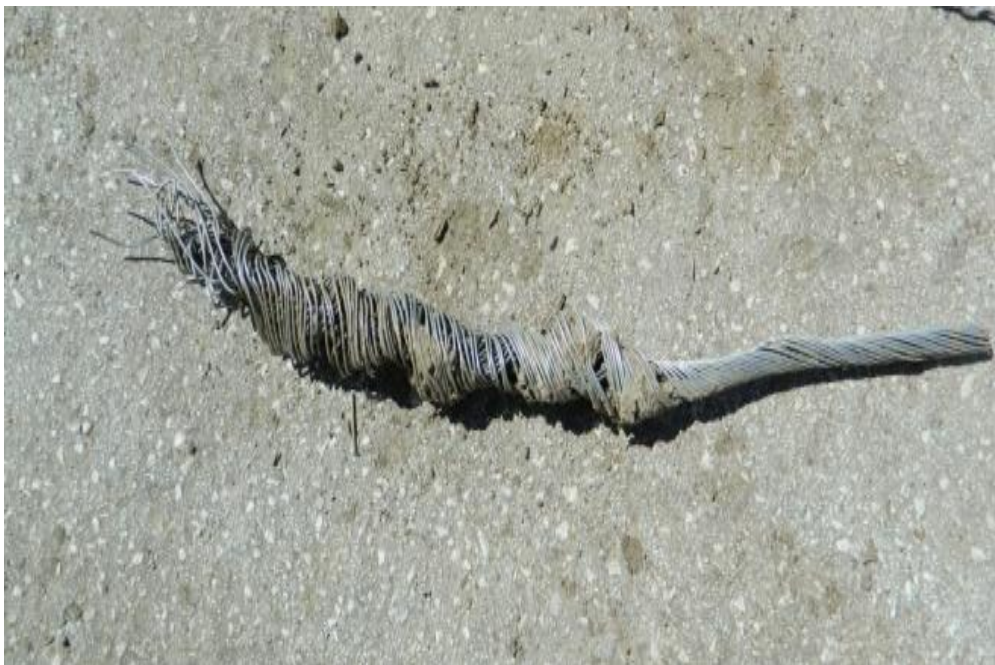
Φωτ. 7 Άκρο του αποκομμένου

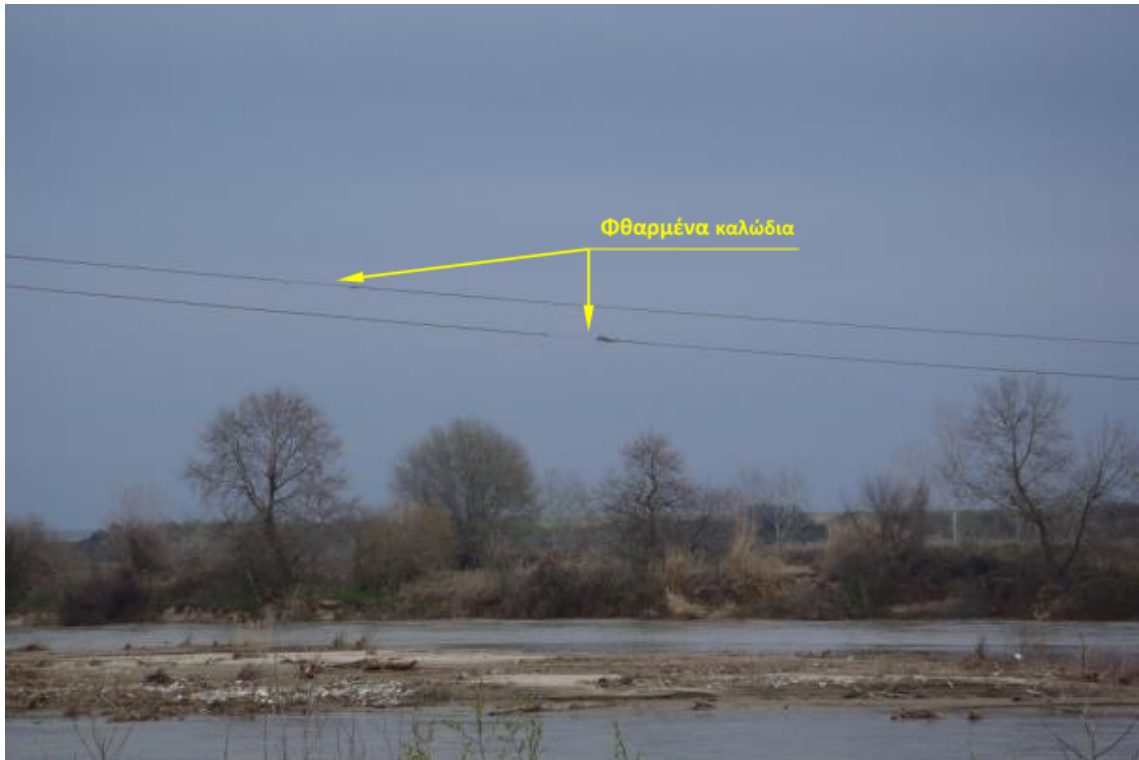
**Φωτ. 8 Τα δύο φθαρμένα καλώδια**
