**ΕΛΛΗΝΙΚΗ ΔΗΜΟΚΡΑΤΙΑ  
ΥΠΟΥΡΓΕΙΟ ΥΠΟΔΟΜΩΝ ΚΑΙ ΜΕΤΑΦΟΡΩΝ**

**ΠΟΡΙΣΜΑ ΔΙΕΡΕΥΝΗΣΗΣ ΑΤΥΧΗΜΑΤΟΣ  
ΑΕΡΟΣΚΑΦΟΥΣ OK-SUA 37  
ΤΗΝ 26<sup>Η</sup> ΙΟΥΛΙΟΥ 2017  
ΣΤΟ ΠΕΛΙΟ ΠΡΟΣΓΕΙΩΣΗΣ ΤΕΡΨΙΘΕΑΣ ΛΑΡΙΣΑΣ**

**Αεροσκάφους TL-2000 STING S4 με αριθμό νηολογίου OK-SUA 37**  
**την 26<sup>η</sup> Ιουλίου 2017**  
**στο πεδίο προσγείωσης Τερψιθέας Λάρισας**

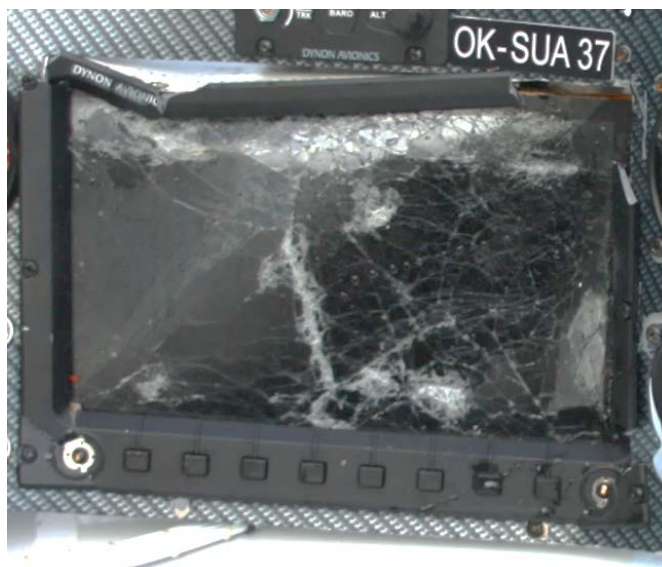
Η συσκευή βρέθηκε στο χώρο του ατυχήματος στο πιλοτήριο του α/φους συνδεδεμένη μέσω των καλωδιώσεών της με το α/φος. Από τη πρόσκρουση του α/φους στο έδαφος, η συσκευή υπέστη θραύση της οθόνης, του πλαισίου γύρω από αυτήν καθώς και κάποιων εξωτερικών κουμπιών της όπως φαίνεται στη Φωτ. 1.

**Φωτ. 1:** Η συσκευή Sky View της Dynon Avionics SV-D1000T στο χώρο του ατυχήματος

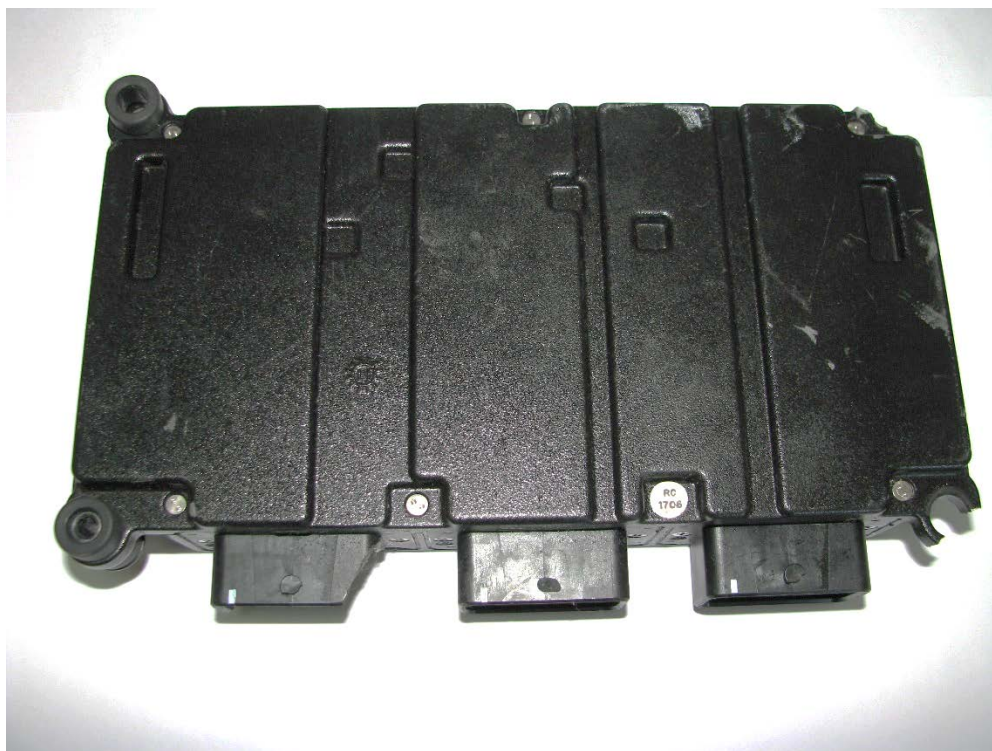
καλωδιώσεων με τον κινητήρα του α/φους ενώ από τα τέσσερα σημεία στήριξης της με το α/φος τα δυο είχαν υποστεί θραύση.

Φωτ. 2: Η μονάδα ελέγχου του κινητήρα του α/φους .

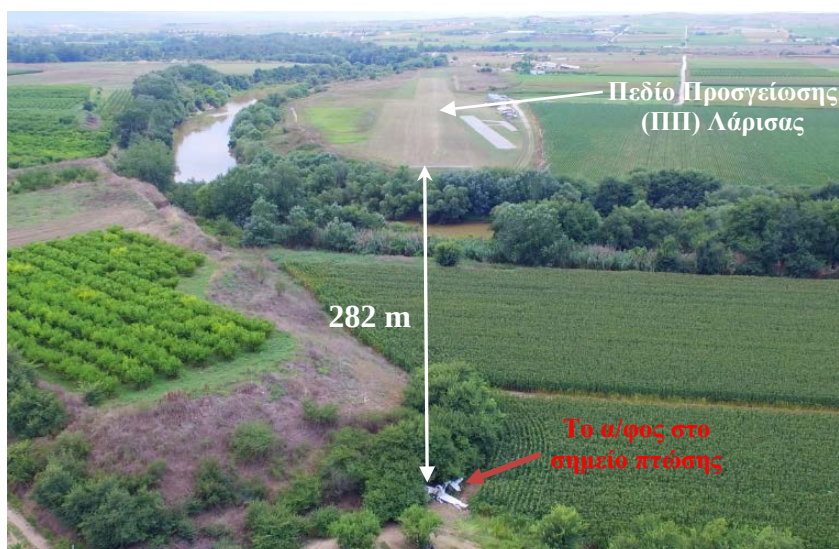
Φωτ. 3: Το α/φος στο σημείο πτώσης και το ΠΠ Λάρισας

Κατά τη πρόσκρουση, πρώτα κτύπησε το οπίσθιο μέρος του κινητήρα του α/φους σε πεσμένο κορμό δέντρου και εν' συνεχεία χτύπησε στο έδαφος η αριστερή πτέρυγα του α/φους όπου υπέστη θραύση του ακραίου τμήματός της κατά 1.35m (Φωτ. 2). Η ρίζα της αριστερής πτέρυγας στο χείλος εκφυγής είχε συμπιεστεί με την άτρακτο, η δεξιά πτέρυγα δεν υπέστη ζημιές και το χείλος προσβολής της ήταν σε επαφή με την άτρακτο ενώ το χείλος εκφυγής της είχε μέγιστη απόσταση από την άτρακτο περίπου 42 cm (Φωτ. 3).

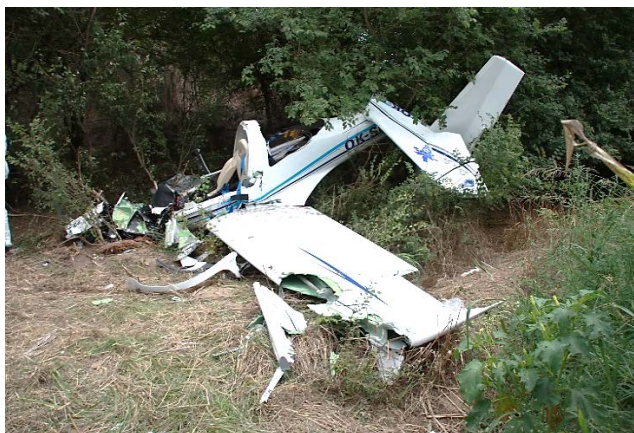
Κατά τη πρόσκρουση του α/φους στο έδαφος δεν υπήρξε διασκορπισμός συντριμμάτων ενώ έσπασε μικρός αριθμός λεπτών κλαδιών από τα δέντρα που βρίσκονταν δίπλα από το α/φος.

Φωτ. 4: Το α/φος στο σημείο της πτώσης και η τελική θέση της ουράς του α/φους

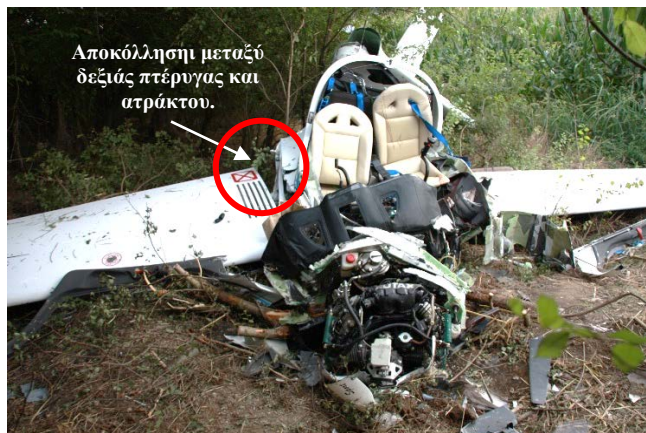
Φωτ. 5: Η ρίζα της δεξιάς πτέρυγας, όπως βρίσκεται σε απόσταση από την άτρακτο του α/φους.

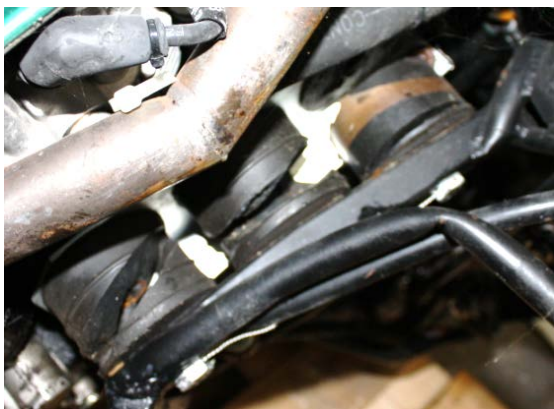
Από την μακροσκοπική εξέταση του κινητήρα διαπιστώθηκε ότι τα παρελκόμενά του είχαν υποστεί εξωτερικές ζημιές ενώ οι πέντε από τους έξι ελαστικούς αποσβεστήρες των κάτω βάσεων στήριξης του κινητήρα είχαν υποστεί ολική κοπή (Φωτ. 6). Οι κοχλίες συγκράτησης των βάσεων αυτών ήταν ασφαλισμένες με σύρμα ασφαλείας ενώ σε δυο εκ των έξι κοχλίων η συρμάτινη ασφάλεια είχε αντίθετη φορά από τη προβλεπόμενη.

Φωτ. 6: Οι κομμένοι ελαστικοί αποσβεστήρες της αριστερής κάτω βάσης του κινητήρα.

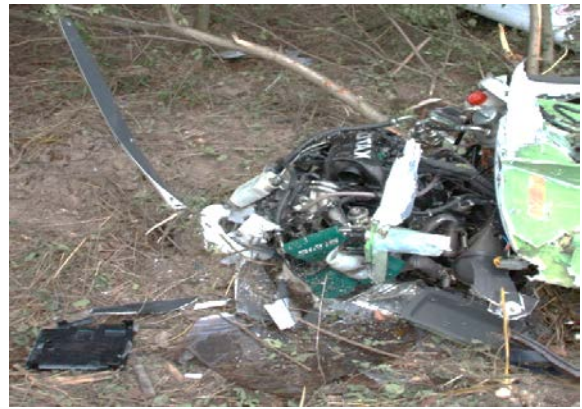
Τα πτερύγια της έλικας είχαν υποστεί θραύση όπου ένα εκ των τριών είχε αποκοπεί από τη βάση του, το δεύτερο είχε αποκοπεί στη μέση περίπου ενώ το τρίτο είχε υποστεί θραύση χωρίς όμως να αποκοπεί. Όλα τα αποκομμένα κομμάτια των πτερυγίων της έλικας βρέθηκαν δίπλα στο α/φος όπου και περισυλλέχθηκαν.

Φωτ. 7: Ο κινητήρας στο χώρο του ατυχήματος

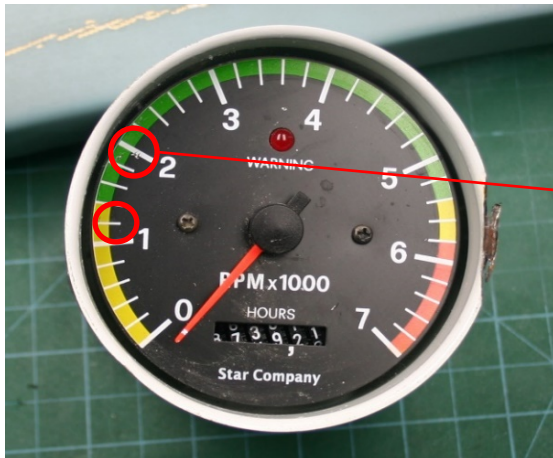
Από την εξέταση του οργάνου στο μικροσκόπιο ανιχνεύθηκαν δυο ίχνη από τη βελόνα του οργάνου πάνω στη βαθμονομημένη πλάκα. Το πρώτο ίχνη ήταν στην ένδειξη των 1200 rpm και το δεύτερο στη ένδειξη των 2000 rpm (Φωτ. 8).

Φωτ. 8: Το όργανο των στροφών του κινητήρα και τα σημεία εντοπισμού ίχνων.

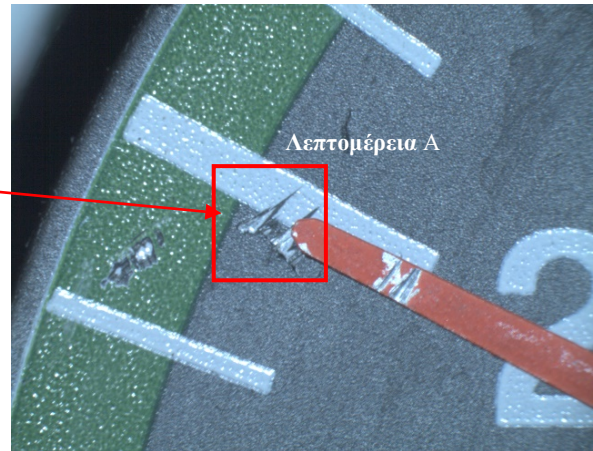
Φωτ. 9: Το αποτύπωμα της βελόνας του οργάνου επάνω στην βαθμονομημένη πλάκα

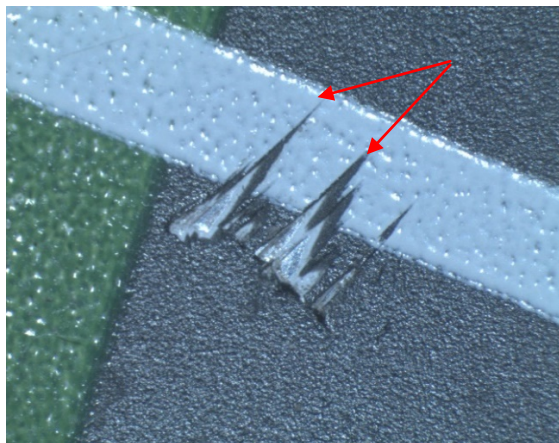
Φωτ.10: Λεπτομέρεια Α. Το σημείο της αρχικής επαφής της βελόνας του οργάνου στο βαθμονομημένο πίνακα.

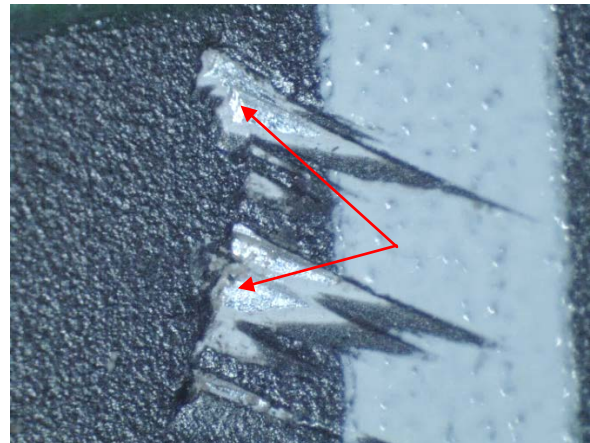
Φωτ. 11: Το βάθος της αποτύπωσης της βελόνας επάνω στη βαθμονομημένη πλάκα και η συσσώρευση του υλικού της πλάκας.
