**ΕΠΙΤΡΟΠΗ ΔΙΕΡΕΥΝΗΣΗΣ ΑΤΥΧΗΜΑΤΩΝ ΚΑΙ**  
**ΑΣΦΑΛΕΙΑΣ ΠΤΗΣΕΩΝ**  
**(ΕΔΑΑΠ)**

**Πόρισμα Διερεύνησης Ατυχήματος**  
**της Υπερελαφρής Αθλητικής Συσκευής SX-UAO**  
**στο Μεσολόγγι**  
**την 29<sup>η</sup> Δεκεμβρίου 2015**

**ΠΟΡΙΣΜΑ ΔΙΕΡΕΥΝΗΣΗΣ ΑΤΥΧΗΜΑΤΟΣ**  
**02 / 2018**

**Υπερελαφρής Αθλητικής Συσκευής, Trike, SX-UAO**  
**στο Μεσολόγγι την 29η Δεκεμβρίου 2015**

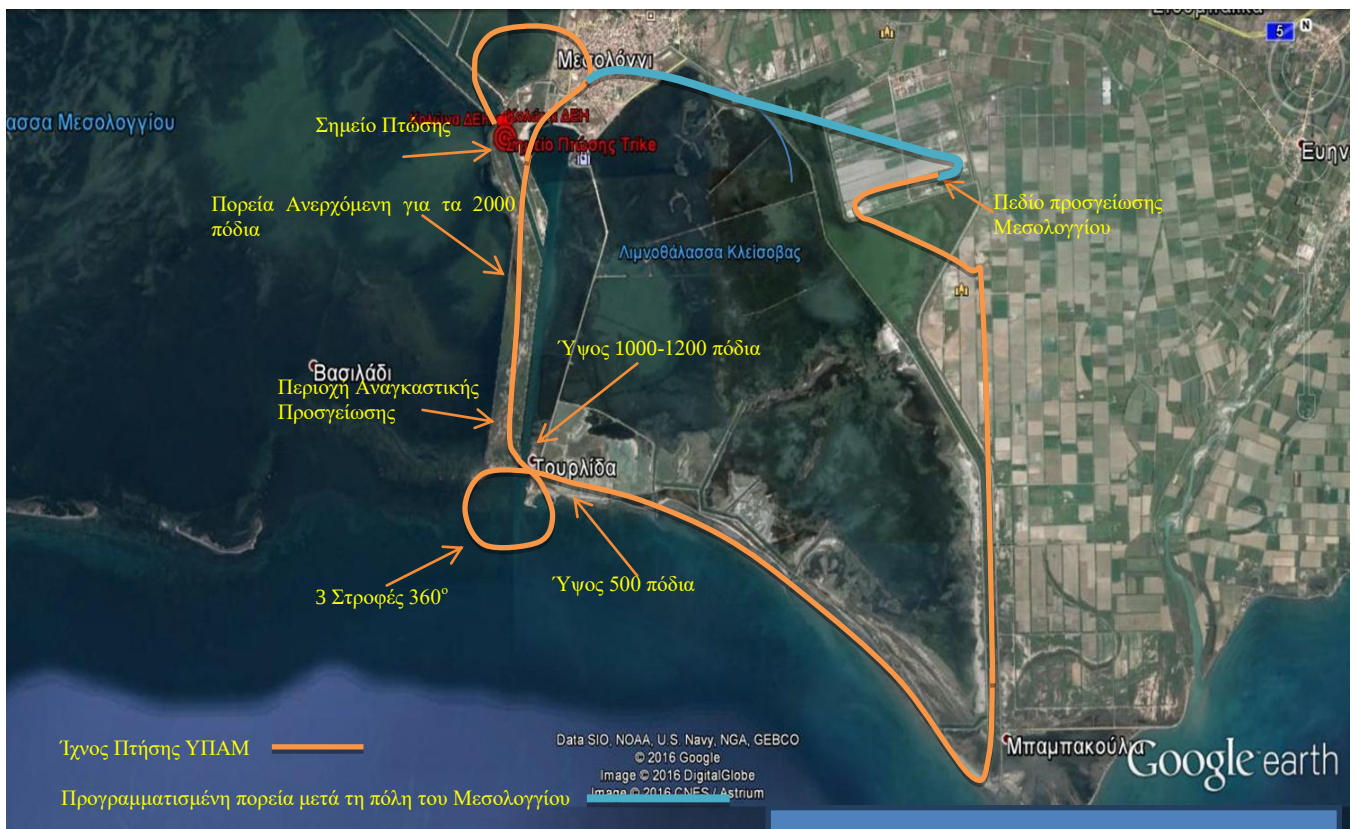
Εικ. 1 Ίχνος Πτήσης της ΥΠΑΜ

Το ίχνος πτήσης της ΥΠΑΜ απεικονίζεται στην Εικ.1. Στην περιοχή της Τουρλίδας, έχοντας ύψος περίπου 500 ft, ο χειριστής εκτέλεσε τρεις (3) στροφές 360° με σκοπό να αποκτήσει ύψος. Μετά τις στροφές, έχοντας φτάσει στο ύψος των 1000 ft - 1200 ft, ο χειριστής συνέχισε, ανερχόμενος για τα 2000 ft, με βόρεια πορεία του προς την πόλη του Μεσολογγίου.

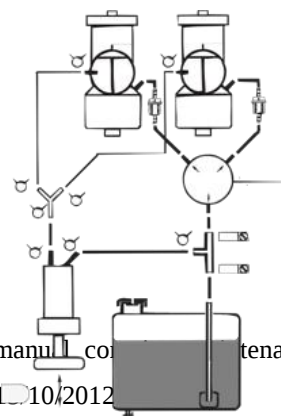
Ο κινητήρας τροφοδοτείται με καύσιμο από μια δεξαμενή συνολικής χωρητικότητας 50 L η οποία ευρίσκεται κάτω από το κάθισμα του επιβάτη. Στο σύστημα καυσίμου όπως περιγράφεται στο εγχειρίδιο εγκατάστασης του κινητήρα (παράπλευρο

σχεδιάγραμμα), το καύσιμο αναρροφάται από τη δεξαμενή καυσίμου μέσω της αντλίας καυσίμου που ενεργοποιείται πνευματικά από μια γραμμή αέρα που συνδέει την αντλία με το στροφαλοθάλαμο του κινητήρα. Το καύσιμο διέρχεται από τα δυο φίλτρα καυσίμου τα οποία τοποθετούνται μεταξύ της αντλίας καυσίμου και των δυο αναμεικτήρων τύπου BING 54 τα οποία τροφοδοτούν με καύσιμο μείγμα, αέρα-καυσίμου τον κινητήρα.

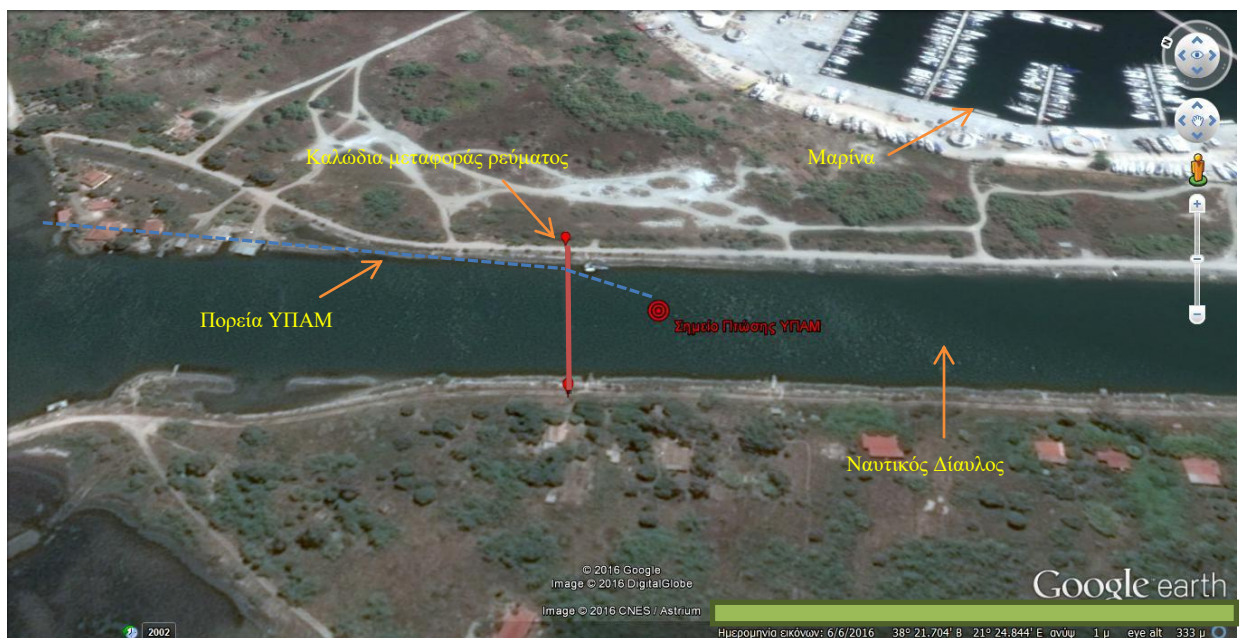
Εικ. 2 Τοποθεσία Ατυχήματος

Κατά την πτήση αυτή πάνω από το δίαυλο, η ΥΠΑΜ προσέγγισε τα διερχόμενα εγκάρσια του διαύλου και σε ύψος 12.5 m από το έδαφος καλώδια μεταφοράς ηλεκτρικής ενέργειας οριζόντιας διάταξης, που δεν βρισκόταν υπό τάση, αναρτημένα σε στύλους ευρισκομένους εκατέρωθεν του διαύλου με συντεταγμένες  $38^{\circ} 21.728'N$   $021^{\circ} 24.869'E$  και  $38^{\circ} 21.707'N$   $021^{\circ} 24.812'E$ . Τα καλώδια έγιναν καθυστερημένα αντιληπτά από το χειριστή αλλά και τον επιβάτη. Ο χειριστής δεν μπόρεσε να κάνει ελιγμό αποφυγής με αποτέλεσμα η ΥΠΑΜ να προσκρούσει στα ανωτέρω καλώδια, να χαθεί ο έλεγχος της και να πέσει μέσα στο ναυτικό δίαυλο βάθους 3.40 m όπου και βυθίστηκε σε σημείο με συντεταγμένες  $38^{\circ}.21.697' N$  και  $021^{\circ} 24.850 E$ . Το σημείο πτώσης απέχει περίπου 40 m από τα ανωτέρω καλώδια (Εικ. 2).

Η ΥΠΑΜ κατέπεσε και βυθίστηκε στο ναυτικό διάυλο του Μεσολογγίου σε σημείο με συντεταγμένες  $38^{\circ} 21.697' \text{ N}$  και  $021^{\circ} 24.850' \text{ E}$  το οποίο απέχει περίπου 40 m από καλώδια μεταφοράς ηλεκτρικού ρεύματος στα οποία προσέκρουσε αρχικά η ΥΠΑΜ. Στο σημείο που βυθίστηκε η ΥΠΑΜ το βάθος του διαύλου είναι 3.40 m. Από τη πτώση της ΥΠΑΜ δεν υπήρξε διασκορπισμός συντρίμμων.

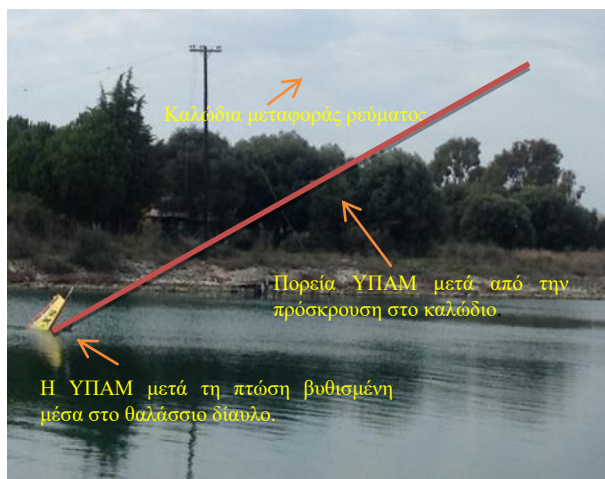
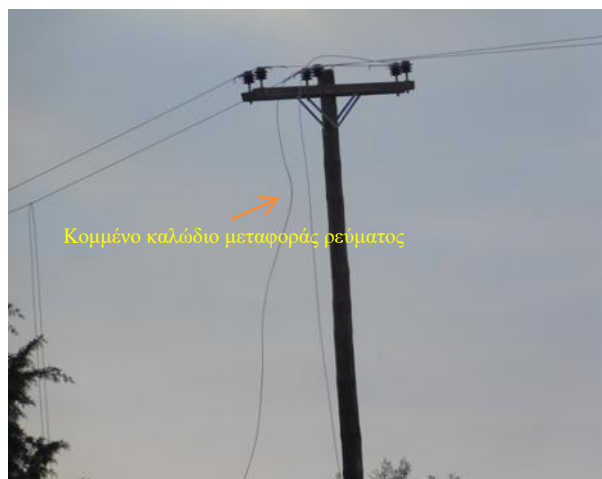
**Φωτ.1 :** Η ΥΠΑΜ στο σημείο πτώσης και το κομμένο μη τροφοδοτούμενο ηλεκτροφόρο καλώδιο

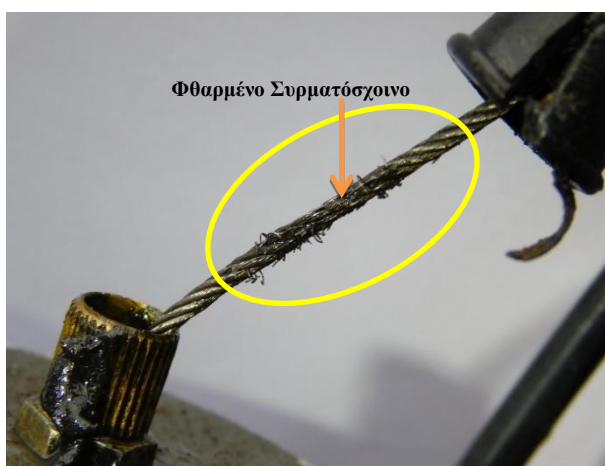
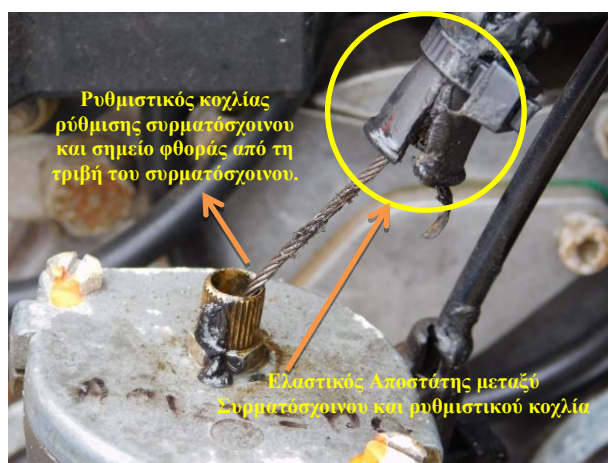
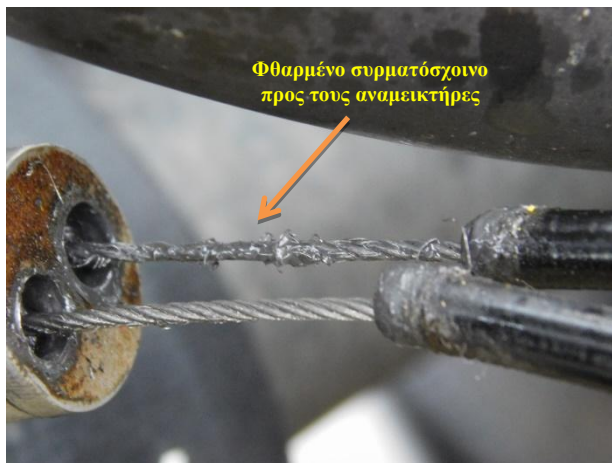
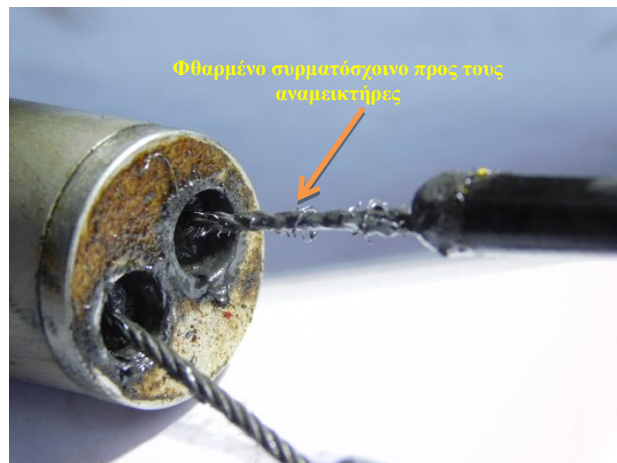
- Τα συρματόσχοινα μετάδοσης κίνησης προς τον αριστερό αναμεικτήρα φθαρμένα.

**Φωτ.2:** Κατάσταση συρματόσχοινων ελέγχου ισχύος και των παρελκυμένων των αναμεικτήρων.

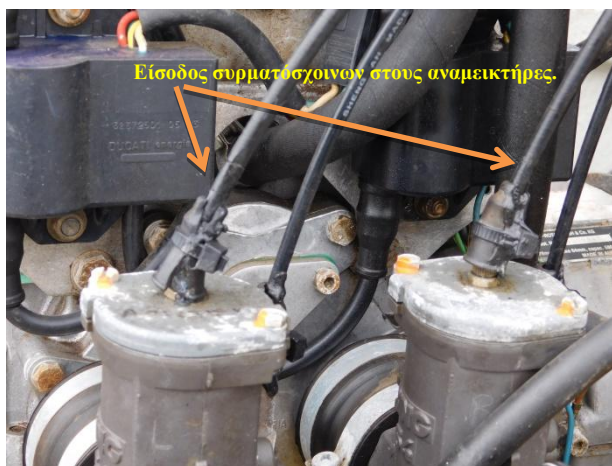
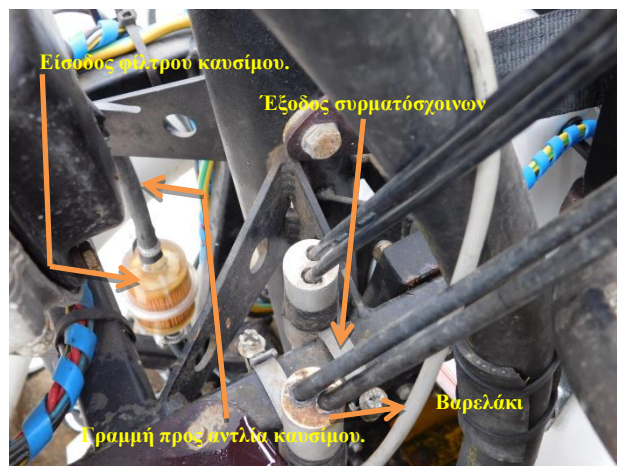
- Τα συρματόσχοινα ελέγχου ισχύος από το 'ποδόγκαζο' και το 'χειρόγκαζο' είχαν μεγάλη γωνία εξόδου από το σημείο ένωσης τους (βαρελάκι) και μεγάλη γωνία εισόδου στους αναμεικτήρες.

**Φωτ.3:** Πορεία των συρματόσχοινων ελέγχου ισχύος

Το φίλτρο καυσίμου που έφερε η ΥΠΑΜ ήταν χάρτινου τύπου και τοποθετημένο με λάθος φορά. Πιο συγκεκριμένα, η είσοδος του ήταν συνδεδεμένη στη γραμμή προς την αντλία καυσίμου και η έξοδος του προς τη δεξαμενή καυσίμου (φωτ. 3).

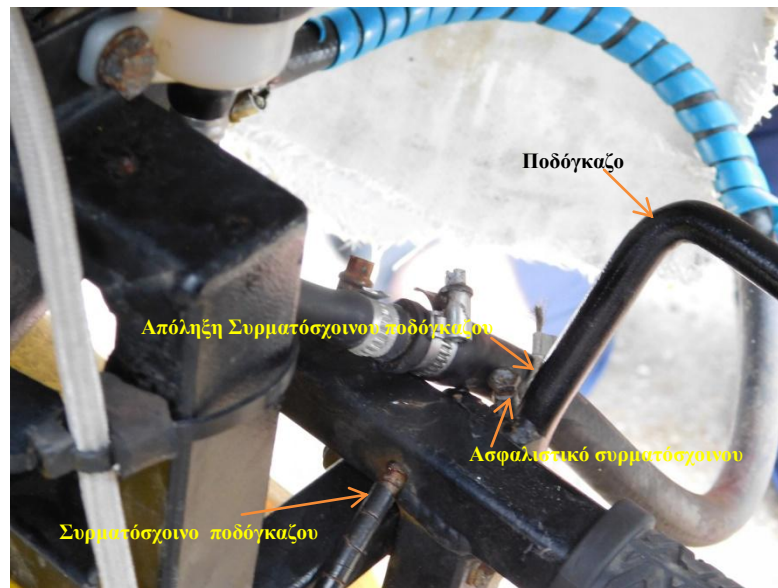
- Το συρματόσχοινο ελέγχου ισχύος του 'ποδόγκαζου', είχε μεγάλη γωνία εισόδου σε αυτό (Φωτ. 4).
- Το ασφαλιστικό του συρματόσχοινου μετά το 'ποδόγκαζο' ήταν μερικώς σφιγμένο πάνω στο συρματόσχοινο (Φωτ. 4).

**Φωτ. 4:** Το 'ποδόγκαζο' με τα σημεία στήριξης των παρελκόμενων του
