**Πόρισμα Διερεύνησης Ατυχήματος  
Αλεξιπτώτου Πλαγιάς  
στην περιοχή «Αλθέα Κορωπίου»  
(Αγ. Μαρίνα)**

**ΠΟΡΙΣΜΑ ΔΙΕΡΕΥΝΗΣΗΣ ΑΤΥΧΗΜΑΤΟΣ**  
**03 / 2014**

**Ατύχημα Αλεξιπτώτου Πλαγιάς**  
**στην Περιοχή «Αλθέα» Κορωπίου (Αγ. Μαρίνα) Αττικής**  
**την 18<sup>η</sup> Μαρτίου 2012**

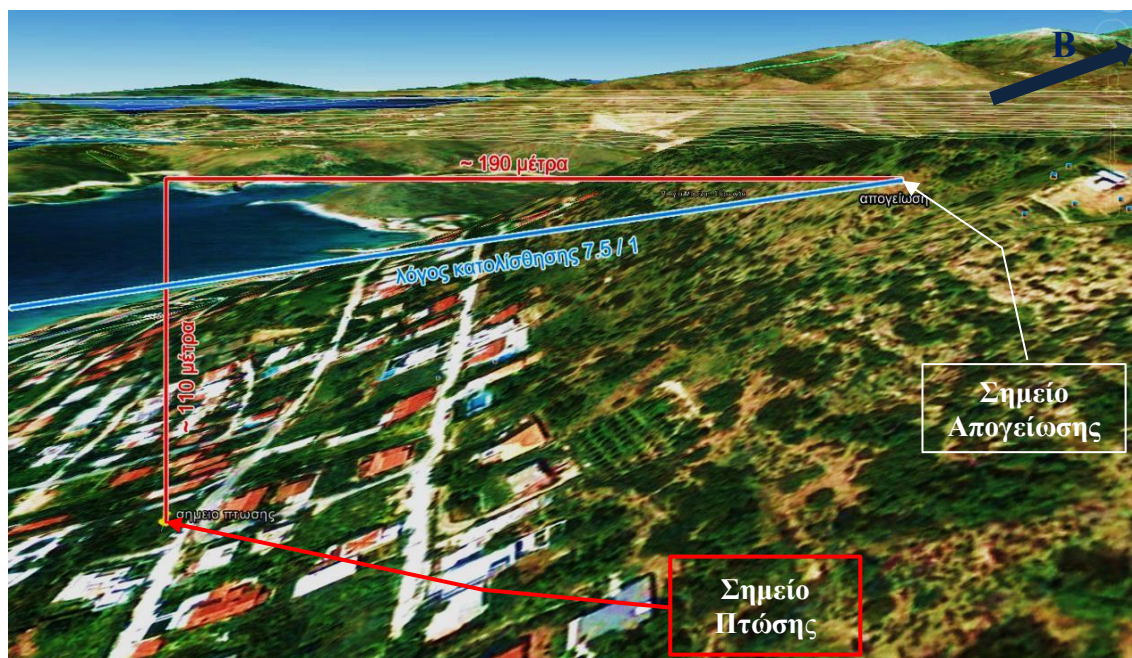
Εικ. 1 Τοποθεσία ατυχήματος – σημείο απογείωσης και σημείο πτώσης

Το σημείο που κατέπεσε ο χειριστής βρίσκεται πολύ κοντά από τον χώρο απογείωσης και σε οριζόντια ευθεία απόσταση περίπου 190 m. Ο λόγος κατολίσθησης του αλεξιπτώτου πλαγιάς σε μια κανονική πτήση θα ήταν στην χειρότερη περίπτωση 7/1. Δηλαδή 7 m ευθείας απόστασης για κάθε μέτρο ύψους που έχανε. Με δεδομένο ότι η απογείωση βρισκόταν σε υψόμετρο 180 m είναι προφανές ότι ο χειριστής σε μια κανονική πτήση και εάν δεν αποκτήσει επιπλέον ύψος με τη χρήση ανοδικών ρευμάτων αέρα, έχει μια αυτονομία περί τα 1360 m πριν προσγειωθεί στο επίπεδο της θάλασσας, εν προκειμένω στη παραλία. (Εικ. 1)

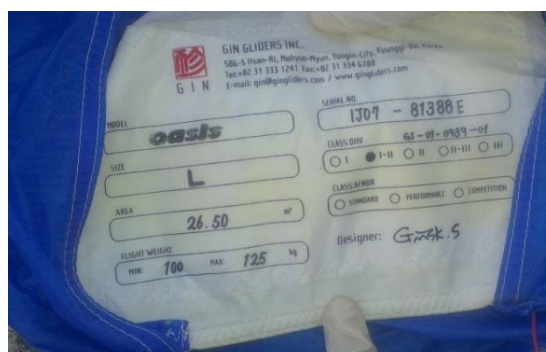
Το αλεξίπτωτο ήταν σε σχετικά καλή κατάσταση, οι δε φθορές ή ζημιές προκλήθηκαν μετά το ατύχημα. Η κατάσταση του αλεξιπτώτου δεν ήταν τέτοια ώστε, να προκαλέσει κάποιο πτητικό πρόβλημα ή άλλο πρόβλημα ασφάλειας.

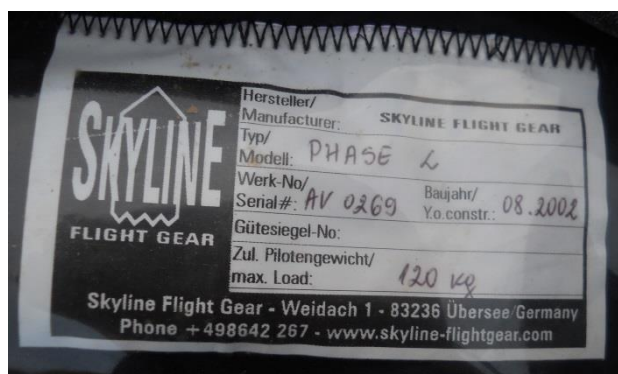
Οι φθορές ή ζημιές που βρέθηκαν στο κάθισμα εκτιμούνται ότι προήλθαν μετά το ατύχημα. Ο χειριστής, μετά την πτώση του στο έδαφος, βρέθηκε προσδεμένος κανονικά στο κάθισμα. Δεν φαίνεται να υπήρχε κάποια αστοχία υλικού ή άλλο κατασκευαστικό πρόβλημα που να σχετίζεται με το κάθισμα.

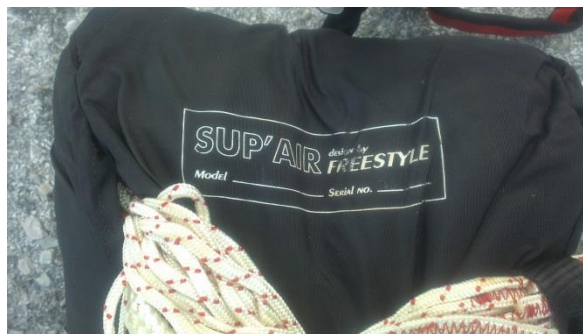
Το εφεδρικό αλεξίπτωτο ήταν κανονικά συσκευασμένο και τοποθετημένο στο εσωτερικό του καθίσματος όπως προβλέπεται. Κανονικά τα εφεδρικά αλεξίπτωτα πρέπει να ανοίγονται και να επανασυσκευάζονται κάθε έξι μήνες με ένα χρόνο. Το συγκεκριμένο δεν είχε καμία πληροφορία αναφορικά με την συντήρηση του. Η κατάσταση του έδειχνε ότι δεν είχε επανασυσκευαστεί πρόσφατα.

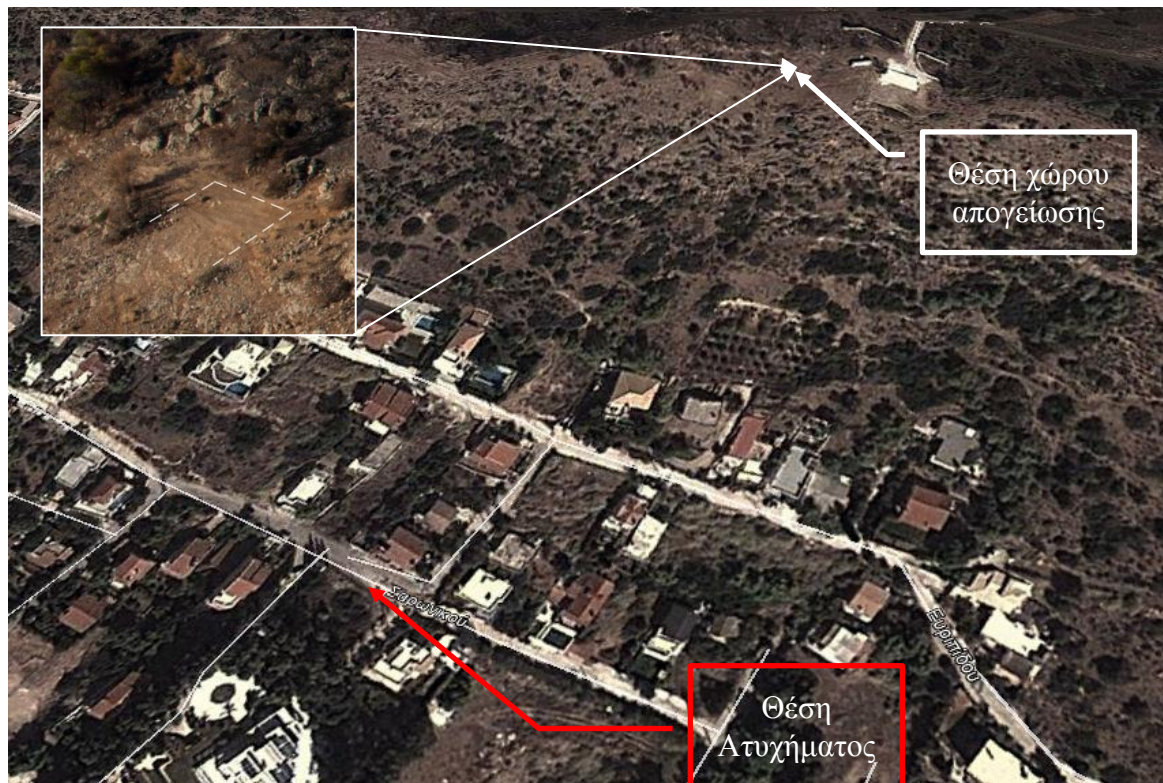
**Εικ. 2 Χώρος Απογείωσης και Θέση Ατυχήματος**

Ο χώρος της απογείωσης είναι μια επίπεδη χωμάτινη περιοχή διαστάσεων περίπου 10m x 10m με μικρή κλίση που είχε καθαρισθεί για να εξυπηρετεί την εν λόγω δραστηριότητα. Στο χώρο υπήρχε είδος ανεμουρίου, δηλαδή μία ράβδος στο έδαφος όπου στο άκρο της έφερε μακρόστενο ύφασμα.

Ο χώρος της απογείωσης είναι μια επίπεδη χωμάτινη περιοχή διαστάσεων περίπου 10 m x 10 m με μικρή κλίση. Οι διαστάσεις του χώρου ήταν τέτοιες ώστε οριακά να μπορεί να δέχεται το αλεξιπτωτο πλαγιάς. Ειδικότερα το μήκος του χώρου, που ήταν περίπου 10 m, ήταν κατά 2 m μεγαλύτερο από το μήκος του αλεξιπτώτου πλαγιάς που ήταν 7,88 m. Αυτό έχει ως αποτέλεσμα ο χειριστής να έχει πολύ περιορισμένο χώρο για να διορθώσει ή να ακυρώσει την απογείωση εάν χρειαστεί.

Ο χώρος απογείωσης δεν κρίνεται κατάλληλος για την δραστηριοποίηση αλεξιπτωτών πλαγιάς. Η χρήση του εμπεριέχει κινδύνους και θεωρείται μη ασφαλής.

**2014 – 05** Να εξετασθεί η αναθεώρηση του εν ισχύ Κανονισμού Αιωροπτέρων και Αλεξιπτώτων Πλαγιάς ώστε να τεθούν τα ελάχιστα τεχνικά χαρακτηριστικά καταλληλότητας των χώρων απογείωσης των συσκευών αυτών.
