**Πόρισμα Διερεύνησης Ατυχήματος  
Αλεξιπτώτου Πλαγιάς  
στην περιοχή Κακανάρια Αργολίδος  
την 26η Ιουνίου 2014**

**ΑΡ. ΠΟΡΙΣΜΑΤΟΣ 03 / 2015**

**ΕΠΙΤΡΟΠΗ ΔΙΕΡΕΥΝΗΣΗΣ ΑΤΥΧΗΜΑΤΩΝ ΚΑΙ  
ΑΣΦΑΛΕΙΑΣ ΠΤΗΣΕΩΝ  
(ΕΔΑΑΠ)**

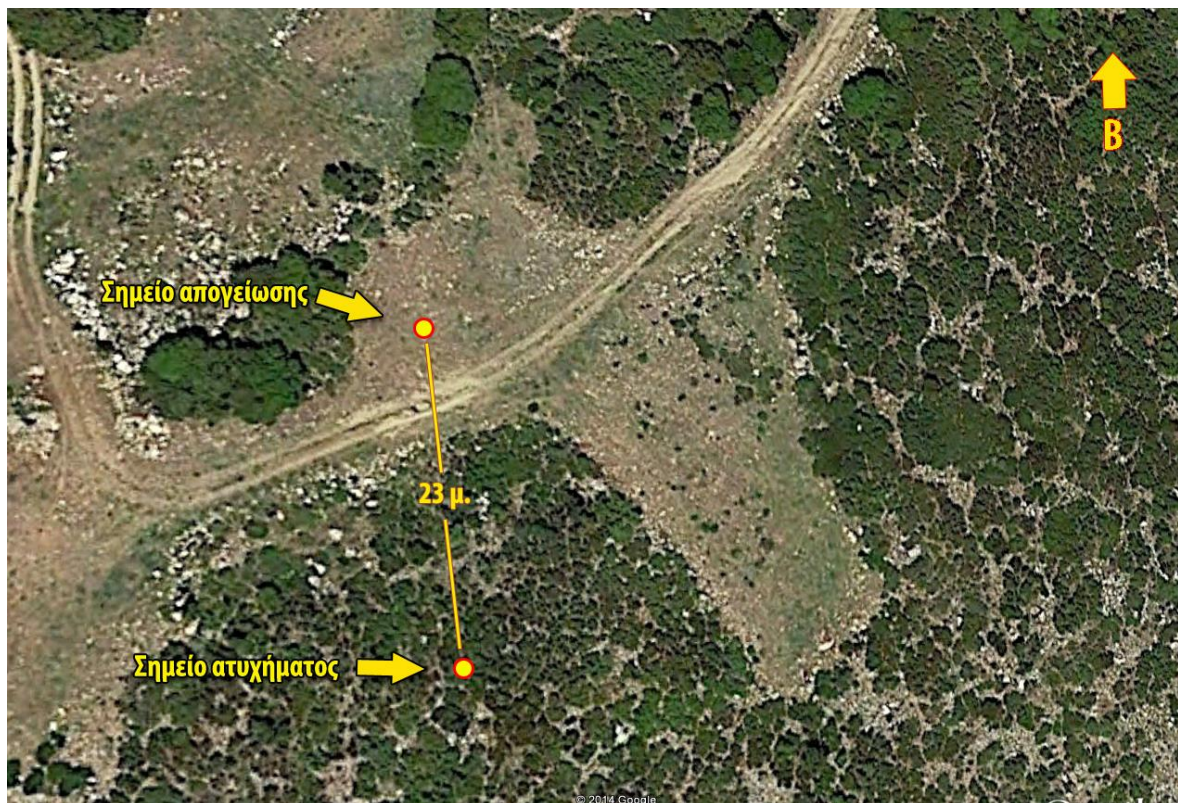
Η απογείωση του χειριστή συνέπεσε με την έλευση θερμικού ανοδικού ρεύματος σε χρόνο εκτιμώμενο μεταξύ 11:20 h με 11:30 h αφού είχε μεσολαβήσει εικοσάλεπτη περίπου εκτίμηση και αναμονή των καταλληλότερων καιρικών συνθηκών. Μετά την απογείωση το αλεξίπτωτό του έκλεισε κατά μήκος του μπροστινού του μέρους και στη συνέχεια αφού ταλαντώθηκε, ο χειριστής έπεσε σε θαμνώδες χώρο ελάχιστα νοτιότερα από το σημείο απογείωσης, σε απόσταση 23 m από αυτό. Η συνολική πτήση διήρκεσε μερικά δευτερόλεπτα. Το σημείο πτώσης του χειριστή βρίσκεται με συντεταγμένες  $37^{\circ} 38' 52.1''$  N,  $023^{\circ} 02' 50.7''$  E.

Εικ. 1 Περιοχή Απογείωσης και σημείο πτώσης του αλεξίπτωτου

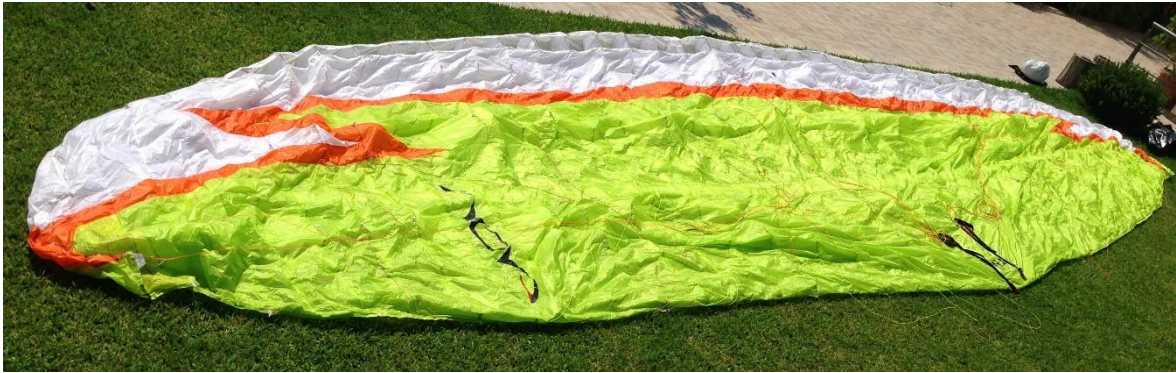
**Εικ. 3 Το αλεξίπτωτο πλαγιάς του χειριστού**

Από τον οπτικό έλεγχο που έγινε στο αλεξίπτωτο πλαγιάς δεν προέκυψαν ευρήματα στο ύφασμα, στις αρντάνες ή στους ιμάντες του αλεξιπτώτου, αυτό έδειχνε καθαρό και σε πολύ καλή κατάσταση.

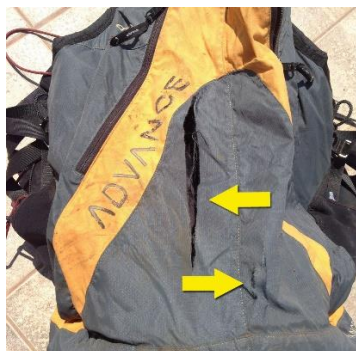
Το κάθισμα που έφερε στον εξοπλισμό του ο χειριστής είναι της εταιρίας ADVANCE μοντέλο Axess2 Air μεγέθους Small. Έφερε αριθμό πιστοποίησης EAPR-GZ-7253/10 σύμφωνα με το πρότυπο LTF 91/09 EN 1651:1999. Το βάρος του ήταν 3.4 kg και στο πίσω μέρος του έχει αφρό πολυουρεθάνης ο οποίος σε συνδυασμό με το σύστημα αερόσακου που διαθέτει προσφέρει προστασία από πτώσεις στο πίσω και κάτω μέρος του καθίσματος. Από τον οπτικό έλεγχο που έγινε στο κάθισμα διαπιστώθηκε ότι αυτό είχε υποστεί μεγάλες φθορές στο ύφασμα του από την τριβή στο θαμνώδες και πετρώδες έδαφος στο οποίο έπεσε ο χειριστής. Συγκεκριμένα το κάθισμα έφερε ένα μεγάλο σχίσμο κατά μήκος του πίσω μέρους του, καθώς και πολλαπλές μικρότερες σχισμές στη δεξιά πλευρά του καθίσματος (εικ. 4 & 5).

Εικ. 4 Φθορές πίσω όψης

- 3.1.3** Το κάθισμα που έφερε ήταν πιστοποιημένο και οι φθορές/ζημιές που έφερε προκλήθηκαν κατά το ατύχημα.
- 3.1.4** Το εφεδρικό αλεξίπτωτο του χειριστή ήταν πιστοποιημένο και σε καλή κατάσταση. Δεν έφερε ημερομηνία κατασκευής αλλά ήταν εντός του χρονικού ορίου ζωής του σύμφωνα με την ημερομηνία κατασκευής του.

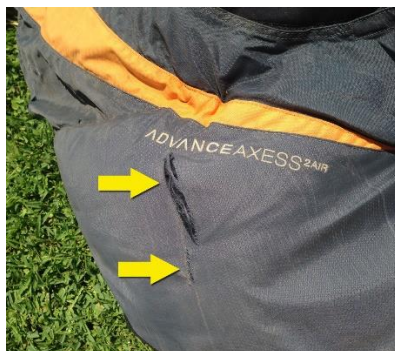
Εικ. 5 Φθορές πλάγιας δεξιάς όψης

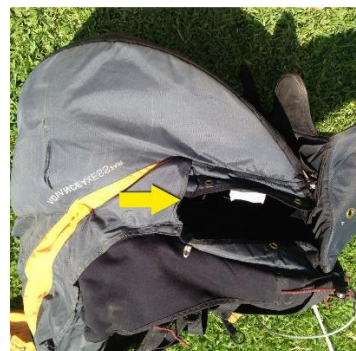
Η θήκη στην οποία τοποθετείται το container του εφεδρικού αλεξιπτώτου βρέθηκε ανοιχτή με αυτό να βρίσκεται μη ανεπτυγμένο σε κοντινή απόσταση (εικ. 6).

Εικ. 6 Θήκη εφεδρικού

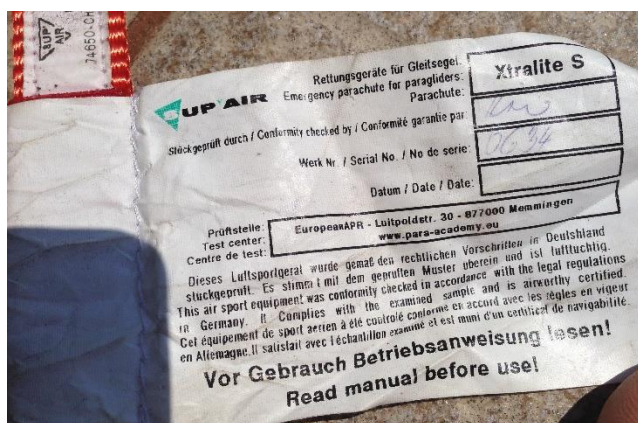
Εικ. 7 Στοιχεία Εφεδρικού

πιστοποίησης EARP-RG-7148/09 σύμφωνα με το πρότυπο LTF 35/03 EN 12491/2001, ενώ στην ετικέτα δεν ήταν εγγεγραμμένη η ημερομηνία κατασκευής ως όφειλε. Από το έτος πιστοποίησης 2009, προκύπτει ότι αυτό ήταν εντός του ορίου των δέκα χρόνων που ορίζει ο κατασκευαστής ως όριο χρήσης πριν την επαναπιστοποίηση.

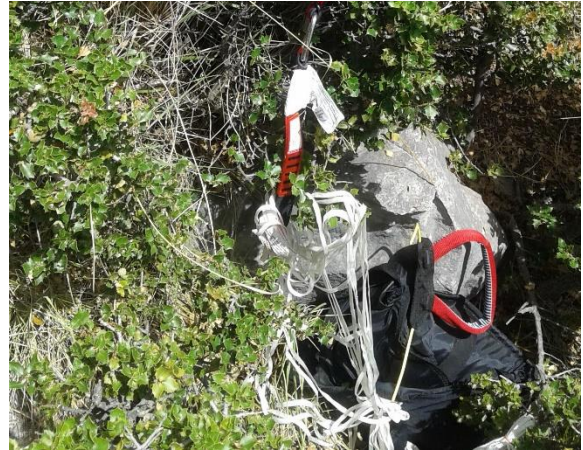
Η απόσταση που βρέθηκε το εφεδρικό από το κάθισμα του χειριστή ήταν μικρότερη του ενός μέτρου. Αυτό βρέθηκε εντός του container συσκευασίας με τα σχοινάκια (αρντάνες) μαζεμένα και όχι εκτεταμένα και τα λάστιχα που τα συγκρατούν επάνω και δίπλα από αυτά.

Εικ. 8 Το εφεδρικό στον χώρο του ατυχήματος

Τα ανωτέρω στοιχεία σε συνδυασμό με τις εκδορές του καθίσματος και το θαμνώδες τοπίο που βρέθηκε το εφεδρικό οδηγούν στο συμπέρασμα ότι δεν έγινε χρήση αυτού, αλλά έγινε η απόσπασή του από το κάθισμα εξαιτίας της πτώσης και της τριβής στο έδαφος.

- 3.1.5** Ο χειριστής δεν προέβη σε χρήση του εφεδρικού αλεξιπτώτου. Αυτό εξήλθε της θήκης του εξαιτίας της πτώσης και της τριβής στο θαμνώδες και πετρώδες έδαφος.

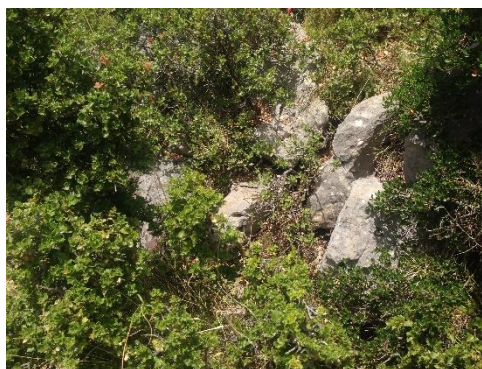
Το ατύχημα έγινε σε απόσταση 23 m νότια του χώρου απογείωσης, στην πλαγιά του βουνού. Ο χώρος πτώσης είναι μία περιοχή γεμάτη από πουρνάρια και στο σημείο πτώσης του χειριστή υπήρχαν βράχια (Εικ. 11). Η υψομετρική διαφορά από τον χώρο της απογείωσης ήταν 160m περίπου. Στην περιοχή δεν υπήρχαν εμπόδια.

Εικ. 11 Χώρος πτώσης χειριστή

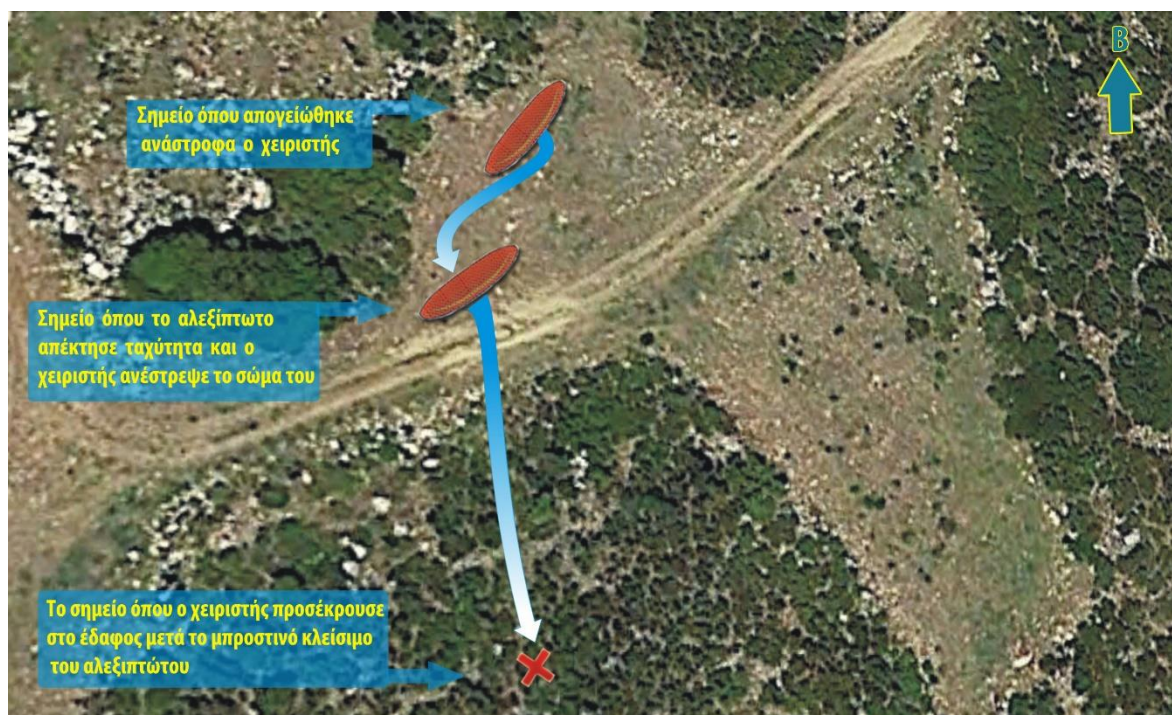
Εικ. 16 Περιοχή απογείωσης, σημείο πτώσης και πορεία αλεξιπτώτου

Μετά την απελευθέρωση των φρένων που έγινε κατόπιν προτροπής του έτερου χειριστή, το αλεξίπτωτο βρέθηκε να κινείται πλαγιολισθαίνοντας με κατεύθυνση Νότια - Νοτιοανατολική επάνω από θαμνώδη περιοχή δίπλα από τον χώρο απογείωσης. Λίγα δευτερόλεπτα αργότερα το αλεξίπτωτο θεάθηκε από τον μάρτυρα να κλείνει σε όλο το εμπρόσθιο του μέρος, δηλαδή να έχει δεχθεί εμπρόσθιο συμμετρικό κλείσιμο, το σώμα του

Κατά την διάρκεια του συγκεκριμένου ατυχήματος το ύψος από το έδαφος που διέθετε ο χειριστής ήταν πολύ μικρό, εκτιμώμενο μεταξύ 15 m με 20 m, ώστε να υπάρξει όλη η εξέλιξη του φαινομένου όπως αυτή περιγράφεται στην παρ. 1.18.2. Ο χειριστής μόλις βρέθηκε εκτεταμένος μπροστά (όπως στην Εικ. 15-4) από την πτέρυγα είχε ήδη απωλέσει όλο το ύψος που διέθετε με συνέπεια να πέσει με την πλάτη και την δεξιά του πλευρά στο έδαφος, το αλεξίπτωτο δε, ακολουθώντας παράλληλη πορεία έπεσε πίσω από αυτόν.

Ο χειριστής του ατυχήματος κατά την έξοδο από το ανοδικό - θερμικό ρεύμα δεν βρέθηκε προετοιμασμένος να αντιμετωπίσει τα καθοδικά ρεύματα και να αποτρέψει το εμπρόσθιο συμμετρικό κλείσιμο της πτέρυγας με συνέπεια να πέσει στο έδαφος εξαιτίας της μεγάλης απώλειας ύψους που αυτό επέφερε.
