**ΕΠΙΤΡΟΠΗ ΔΙΕΡΕΥΝΗΣΗΣ ΑΤΥΧΗΜΑΤΩΝ ΚΑΙ
ΑΣΦΑΛΕΙΑΣ ΠΤΗΣΕΩΝ
(ΕΔΑΑΠ)**

**ΠΟΡΙΣΜΑ ΑΤΥΧΗΜΑΤΟΣ
ΑΛΕΞΙΠΤΩΤΟΥ ΠΛΑΓΙΑΣ
ΣΤΗΝ ΠΕΡΙΟΧΗ ΒΛΑΧΕΡΝΑ Ν. ΑΙΤΩΛΟΑΚΑΡΝΑΝΙΑΣ
ΤΗΝ 3^η ΜΑΪΟΥ 2015**

ΠΟΡΙΣΜΑ ΔΙΕΡΕΥΝΗΣΗΣ ΑΤΥΧΗΜΑΤΟΣ
03 / 2016

**Ιπτάμενης Αεραθλητικής Συσκευής - Αλεξιπτώτου Πλαγιάς
στην Περιοχή Βλαχέρνα Αγρινίου του Ν. Αιτωλοακαρνανίας
την 3^η Μαΐου 2015**

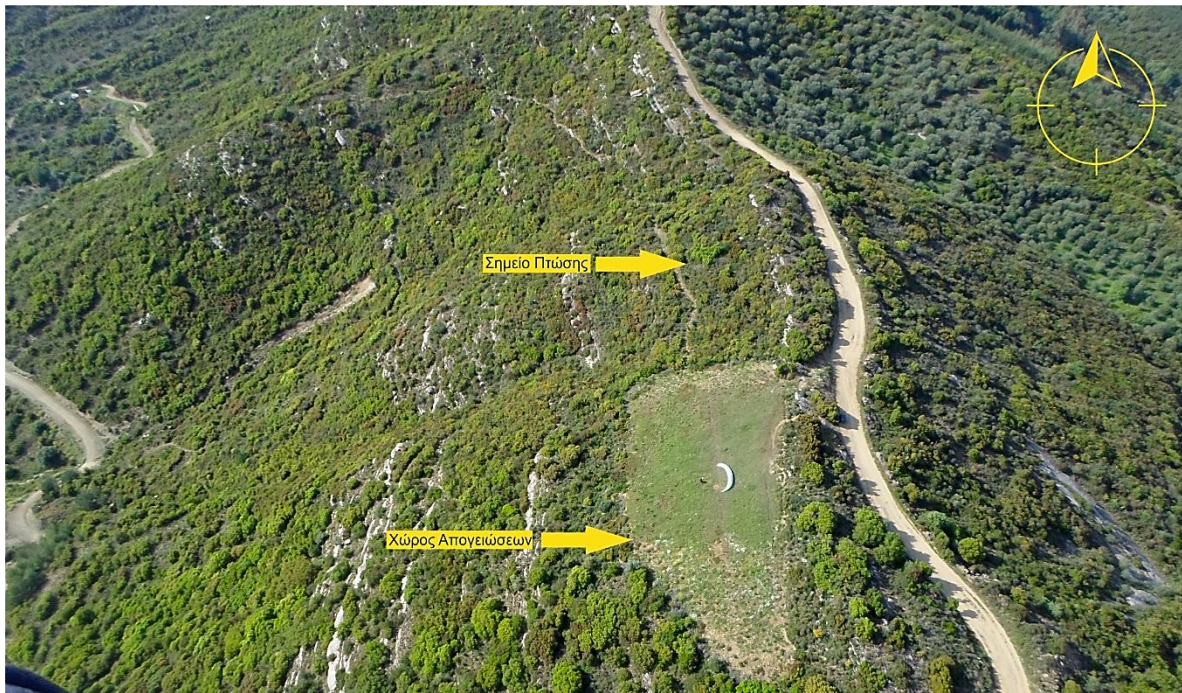
Ο χώρος πτώσης του χειριστή είναι μία θαμνώδη περιοχή η οποία ευρίσκεται σε απόσταση περίπου 90 m βόρεια του χώρου απογείωσης, εικ. 1. Το σημείο πτώσης προσδιορίζεται από τις συντεταγμένες 38°39.325 N και 023°23.830 E και παρουσιάζει υψομετρική διαφορά από τη θάλασσα 343 m.

Εικ. 1 Ο χώρος απογείωσης και το σημείο πτώσης.

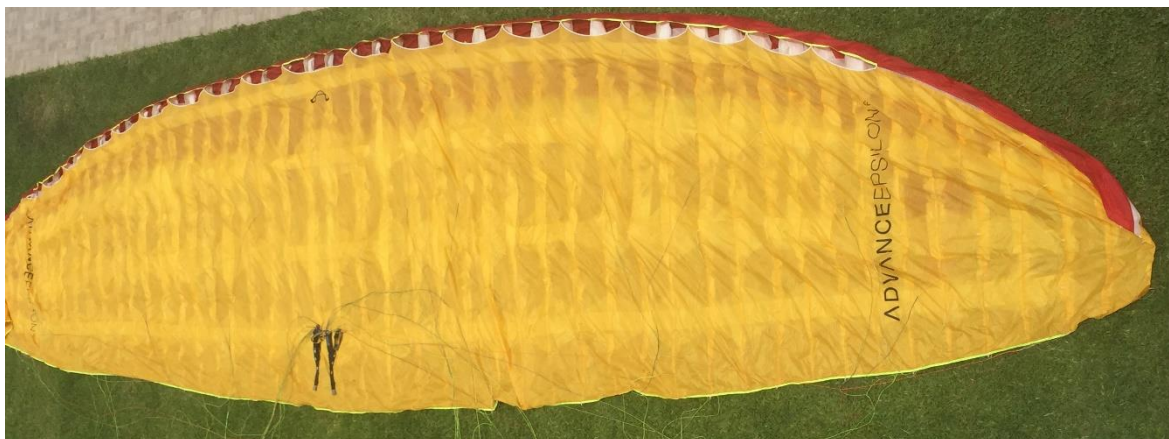
Εικ. 3 Η Πτέρυγα του αλεξιπτώτου πλαγιάς

Ο οπτικός έλεγχος έδειξε ότι το ύφασμα της πτέρυγας βρισκόταν σε μέτρια κατάσταση παρουσιάζοντας ελάχιστες φθορές και έχοντας ελάχιστες μικροεπισκευές, επίσης τα σχοινάκια (αρντάνες) ήταν και αυτά σε καλή κατάσταση εξαιρουμένου ενός το οποίο είχε φθορά στο εξωτερικό του κάλυμμα και είχε επισκευασθεί πρόχειρα με ταινία.

Συμπερασματικά το αλεξίπτωτο αυτό θα έπρεπε να είχε ελεγχθεί και συντηρηθεί ως προς το μήκος των αρντανών του και να το πετά χειριστής ο οποίος θα έπρεπε να γνωρίζει την ακριβή κατάσταση του υφάσματος της πτέρυγας ώστε οι χειρισμοί του να είναι αντίστοιχοι.

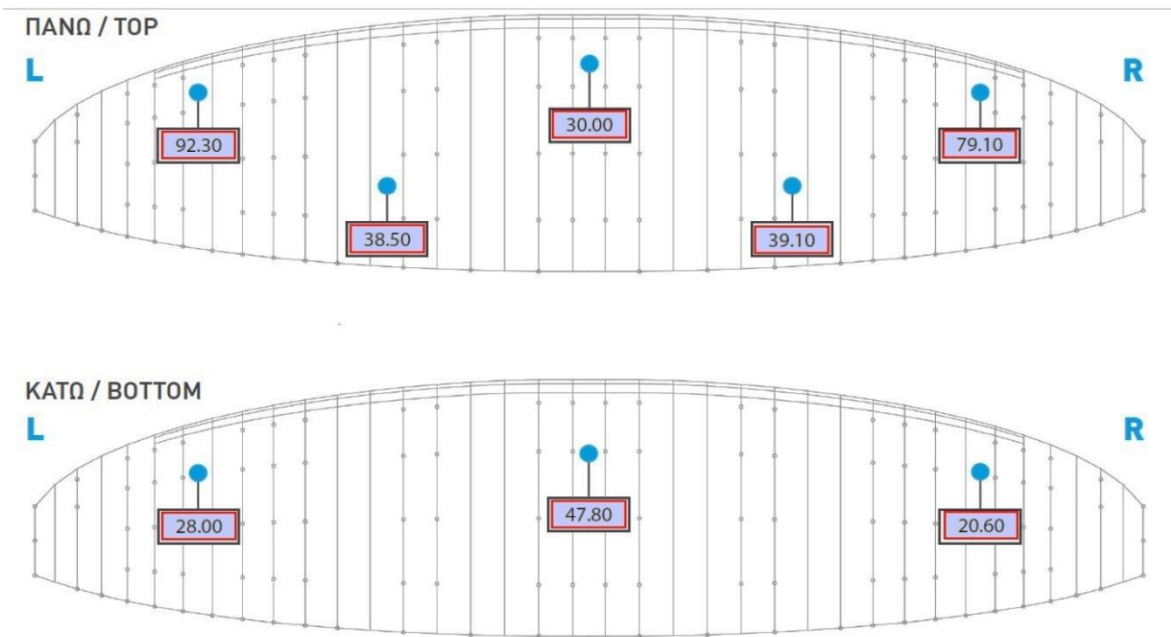
Ο έλεγχος διαπερατότητας του αέρα (Porosity test) έδειξε ότι η πτέρυγα βρισκόταν κοντά στο όριο πλοϊμότητας, παρουσιάζοντας υψηλά ποσοστά διαπερατότητας κυρίως στο κάτω ύφασμα της πτέρυγας. Με όριο καταλληλότητας το 15, η πτέρυγα παρουσίασε 20,6. Ενδεικτικά αναφέρεται ότι οι μετρήσεις ενός καινούριου αλεξιπτώτου αγγίζουν τον αριθμό 400¹. Δυσαναλογία επίσης στις μετρήσεις παρατηρήθηκε και μεταξύ του αριστερού και δεξιού ακροπτερυγίου, με το δεξιό να παρουσιάζει περισσότερη φθορά σε σχέση με το αριστερό (Εικ. 4).

Εικ. 4 Μετρήσεις Ελέγχου Διαπερατότητας της Πτέρυγας.

Ενδεχομένως τα πτητικά χαρακτηριστικά του αλεξιπτώτου να είχαν μεταβληθεί δυσμενώς τόσο εξαιτίας της πορωσιμότητας που παρουσίαζε το ύφασμα της πτέρυγας του, όσο και της μεταβολής του μήκους των αρντανών.

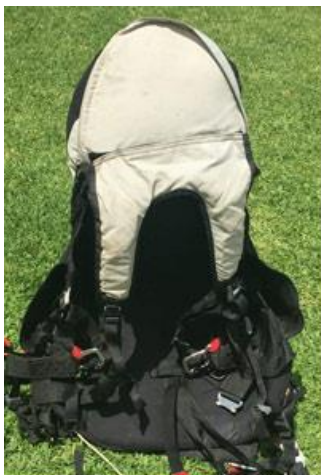
Εικ. 5 Κάθισμα Χειριστή

Από τον οπτικό έλεγχο που έγινε στο κάθισμα βρέθηκαν μικρά σκισίματα και φθορές στο κάτω μέρος του καθίσματος καθώς και επισκευές σε αυτό ήσσονος σημασίας.

Γενικότερα το κάθισμα βρισκόταν σε καλή κατάσταση, δεν έφερε ενδείξεις από το ατύχημα αλλά μόνο μικρές φθορές στο κάτω μέρος.

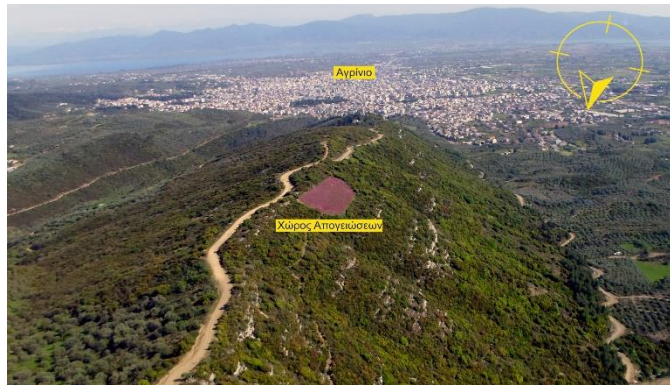
Εικ. 6 Χώρος απογείωσης

Η έκταση που καταλαμβάνει ο χώρος απογείωσης είναι περίπου 1850 m^2 . Η κλίση του εδάφους όπως και το μήκος του χώρου τον καθιστούν κατάλληλο και ασφαλές μέρος για την απογείωση αεραθλητικών συσκευών.

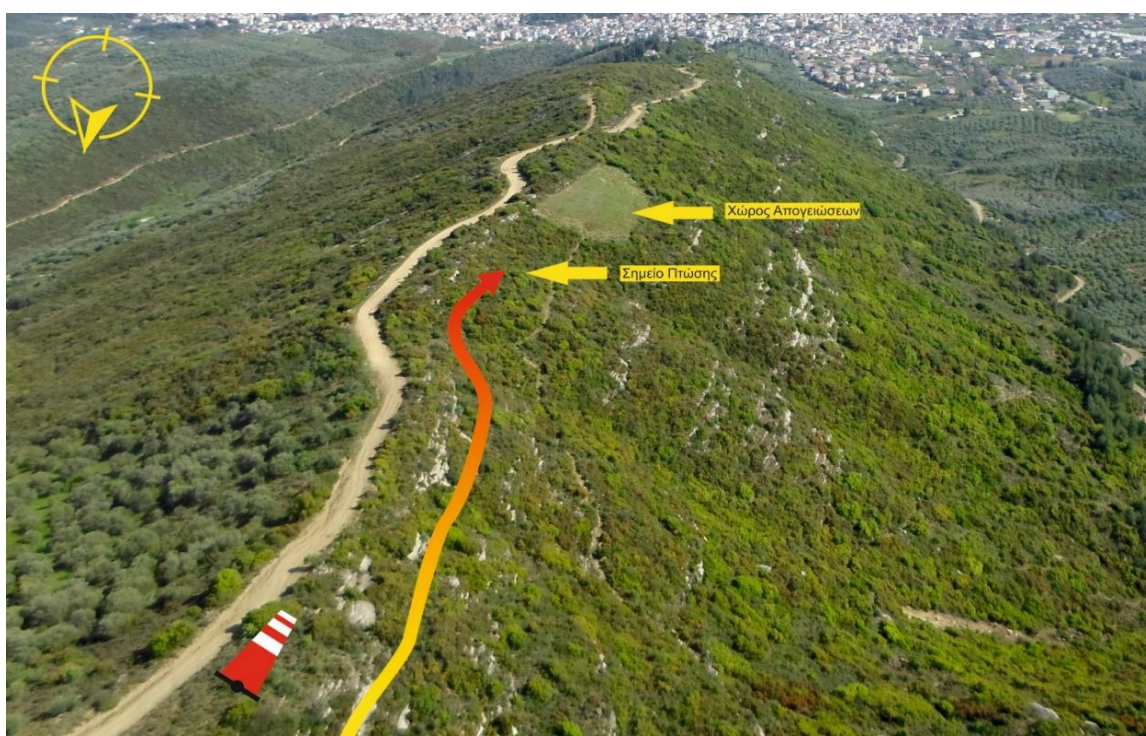
Αφού πέρασαν περίπου 90 min πτήσης χωρίς κάποιο πρόβλημα, ο χειριστής επιχείρησε να προσγειωθεί στον χώρο που απογειώθηκε, δηλαδή να εκτελέσει ‘Top Landing’, προσεγγίζοντας από βόρεια – βορειοδυτικά προς νότια. (Εικ. 7).

Εικ. 7 Πορεία Αλεξίπτωτου και σημείο πτώσης

Στην συγκεκριμένη περίπτωση η επιλεγμένη προσέγγιση του χειριστή ήταν ούρια με συνέπεια ο άνεμος που επικρατούσε αντί να μειώνει την ταχύτητά του να την αυξάνει σημαντικά. Επιπροσθέτως, η πορεία που ακολουθούσε στην προσπάθεια αυτή τον έθετε σχεδόν στην υπήνεμη πλευρά του βουνού επιβαρύνοντας ακόμα περισσότερο την προσέγγισή του εξαιτίας στροβιλισμών του ανέμου.
